Reportagens Urbanas

Ementa: Analisar e documentar aspectos da paisagem de Brasília, que comprometem a estética da cidade concebida pelo mestre Lúcio Costa e acarretam desnecessário desconforto ao cidadão. Sugerir as soluções para cada caso.

Método: Documentário fotográfico feito pelos alunos texto descritivo e sugestão para superação do problema escrito pelo professor(a).

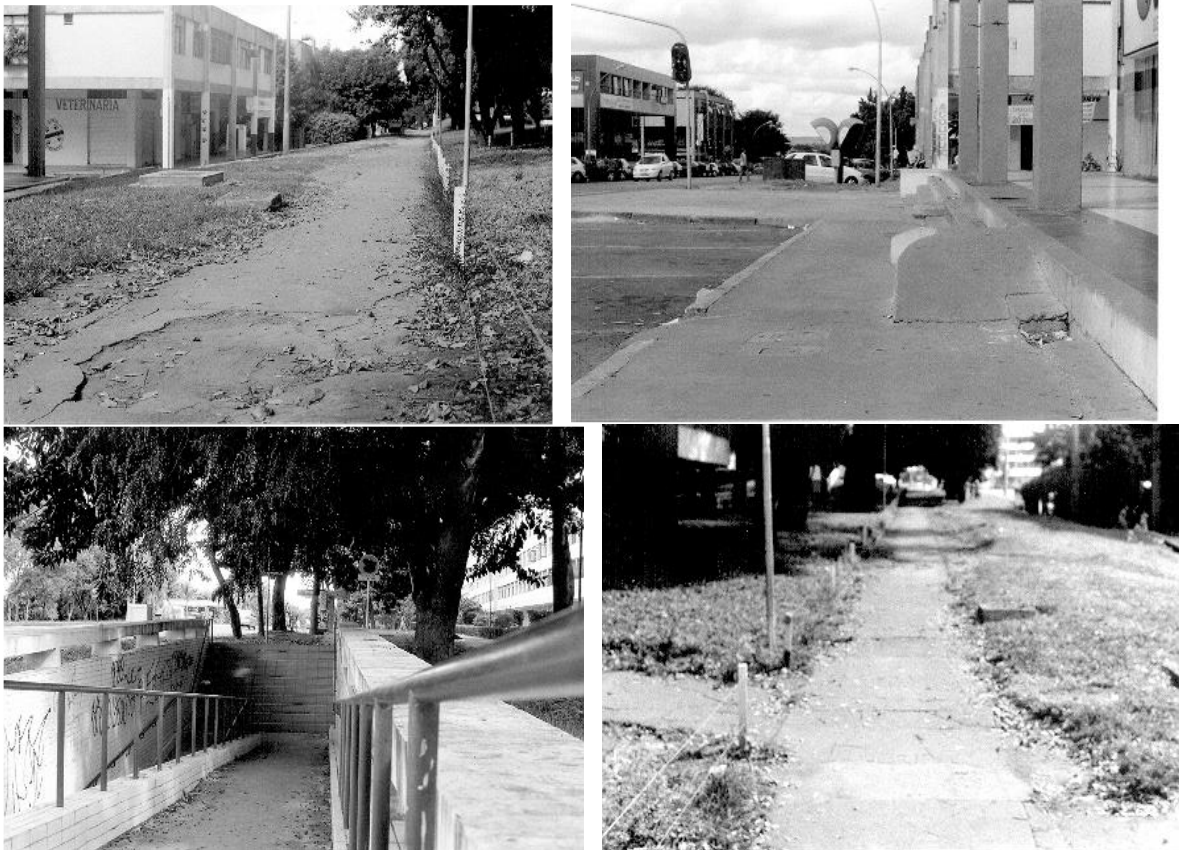
3. As calçadas de Brasília – EPDB, Lago Sul e Lago Norte

A quadra é a QI 05 - Lago Norte. O acesso do pedestre pela calçada ficou prejudicado devido ao avanço da vegetação e ao lixo existentes no local. Em alguns trechos há ausência absoluta de calçada e de meio-fio. Outro empecilho ao público é a instalação de orelhões e de postes de luz na calçada.

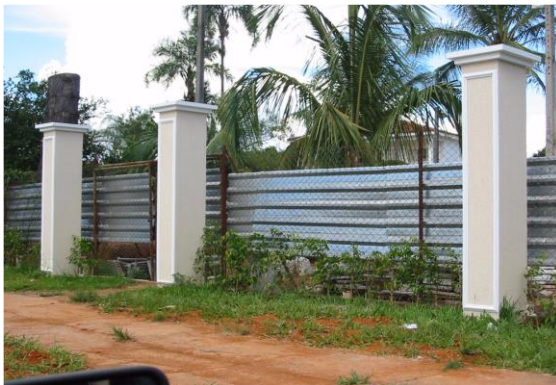
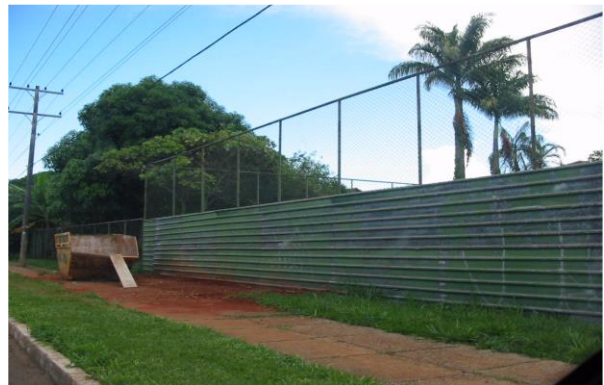
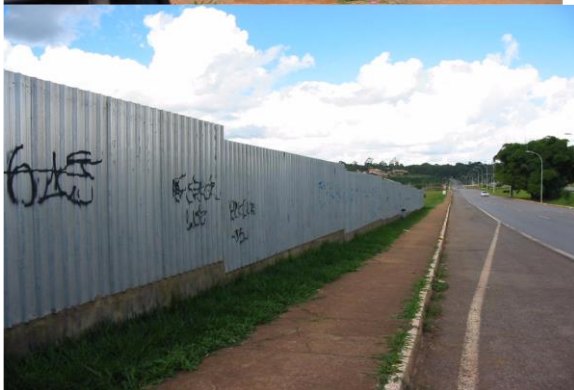
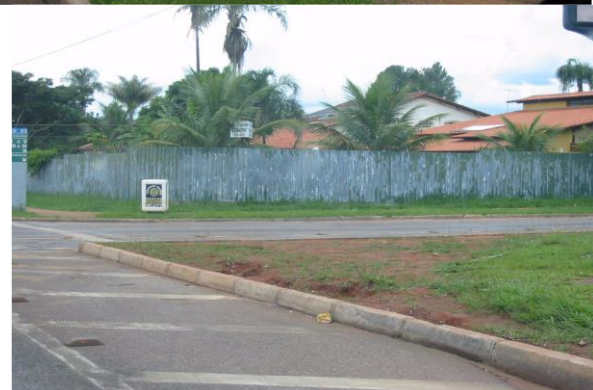
6. A cidade de lata... Os muros de lata – SHIS

Os muros de alvenaria ou até de vegetação foram substituídos pelos paredões de lata. A ausência de calçada e a própria segurança deixaram a desejar.

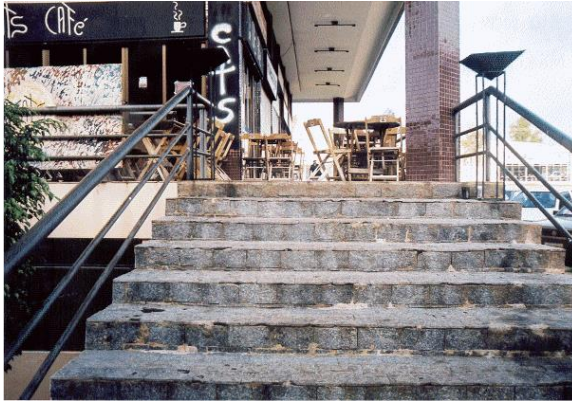
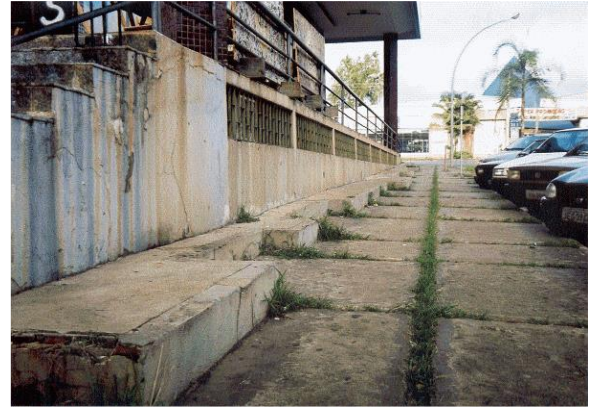
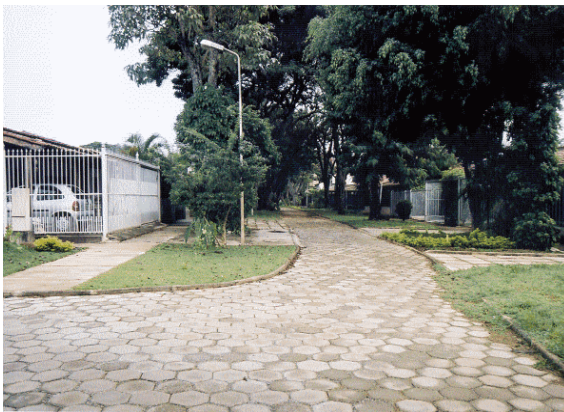
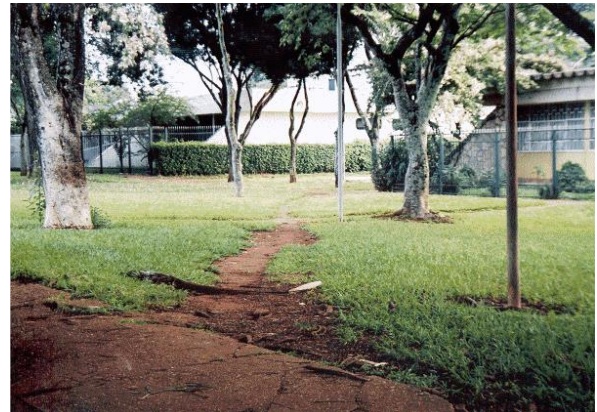
7. O avanço das residências sobre o espaço público dos conjuntos – SHIS

A quadra é a 714 Sul. As residências invadem o espaço público. O acesso de pedestres fica muito prejudicado.

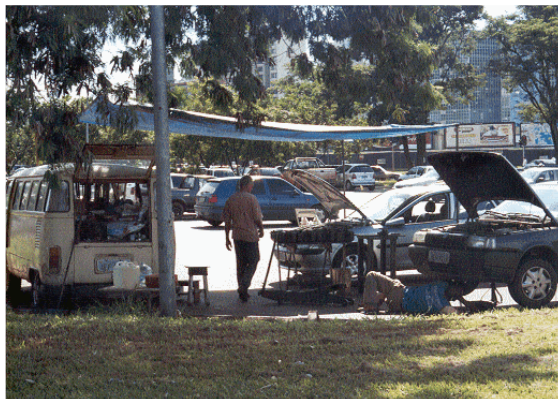
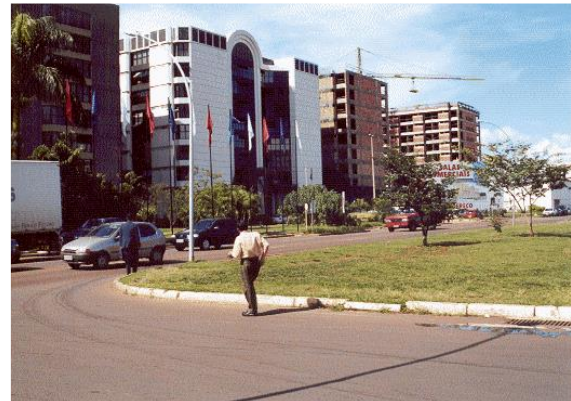
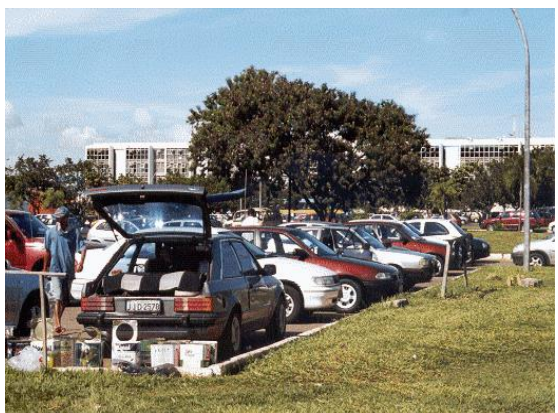
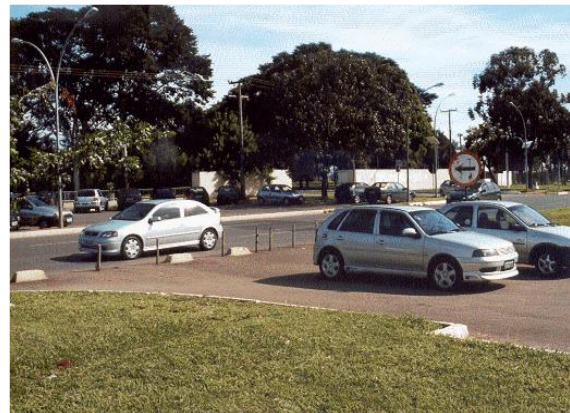
9. Os estacionamentos em frente ao Brasília Designer Center – Plano Piloto

O acesso do público ao estacionamento é feito pela grama ou pela pista de rolamento. Não existe calçada de acesso. Os estacionamentos possuem muita poluição visual além da poluição das águas pluviais em decorrência de se encontrarem ali inúmeras pessoas lavando veículos e o local é totalmente inapropriado para esse tipo de serviço, como também para instalação de oficinas mecânicas, comércio ambulante e depósito de lixo.

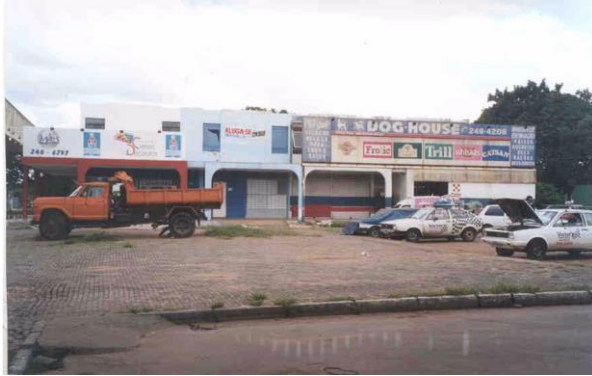
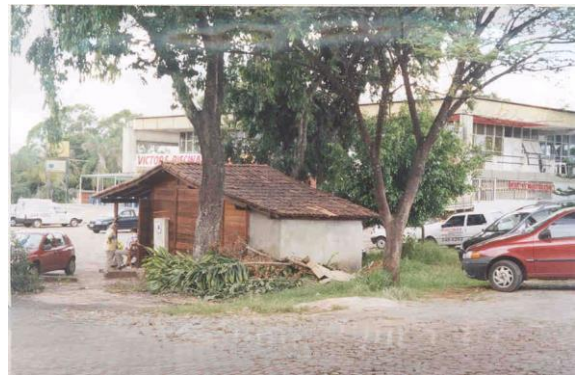
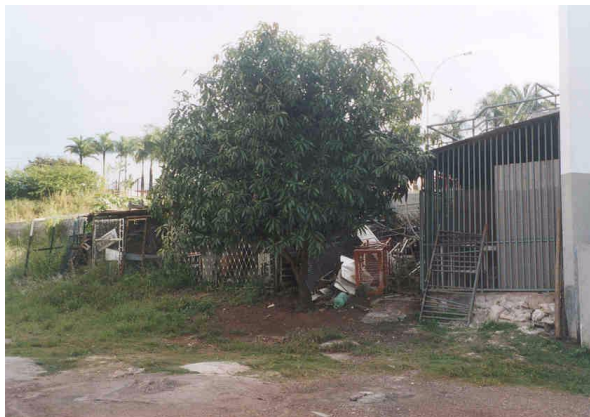
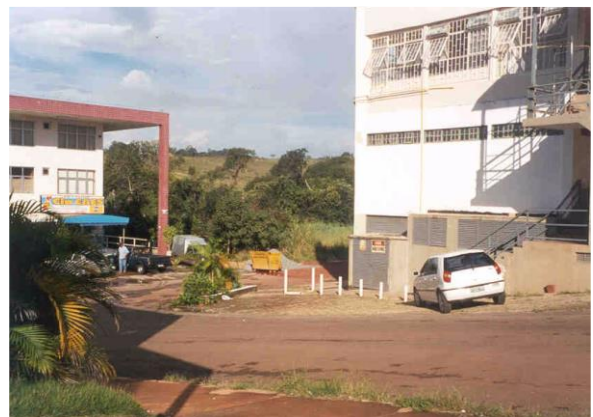
10. A sujeira visual e física, com direito a odores, dos Centros Comerciais em contraste com os centros

O centro comercial trabalha praticamente vazio. A poluição visual e física dos blocos do comércio se torna presente: carros na grama, barraco no comércio, sujeira física.

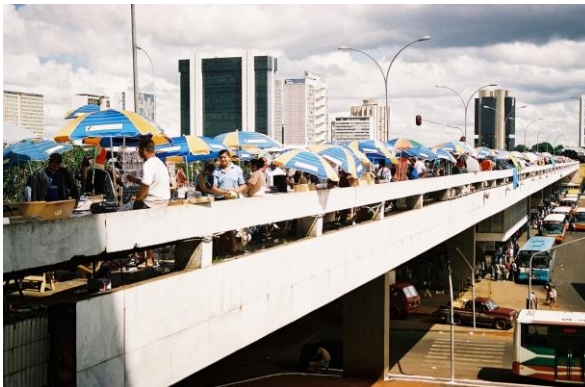
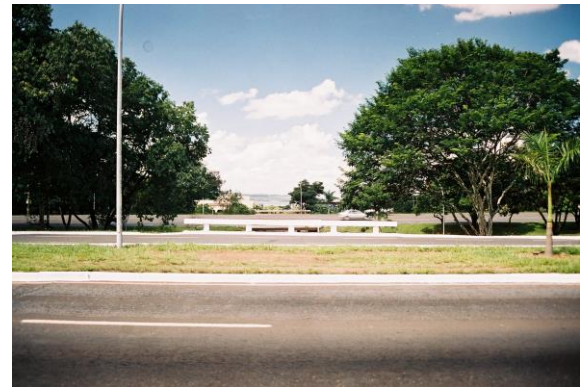
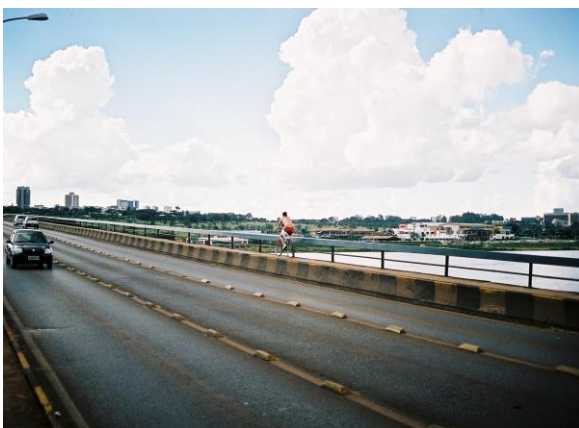
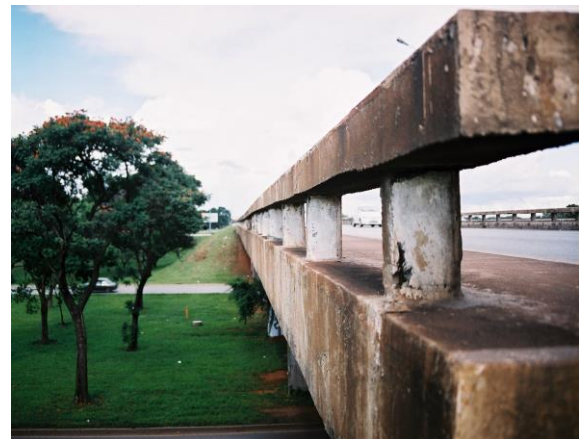
17. Viadutos de Brasília (Plano Piloto, Lago Sul e Lago Norte) sem proteção para pedestres. Rampas em cruzamento de vias sem proteção para veículos

O local é o viaduto da Rodoviária do Plano Piloto. Poucos viadutos possuem calçadas para pedestre. Não há fuga de veículos. A proteção para o pedestre é quase impossível, são baixos e locados na calçada.

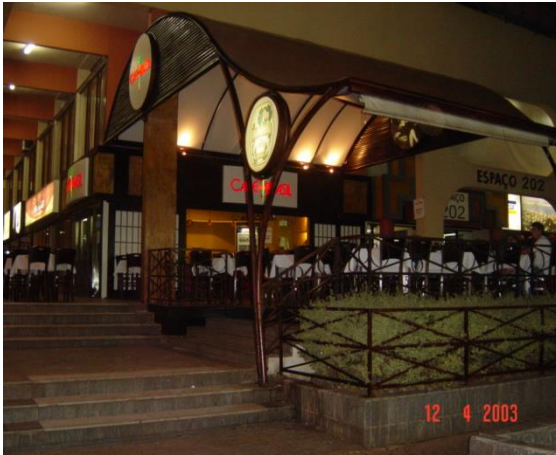
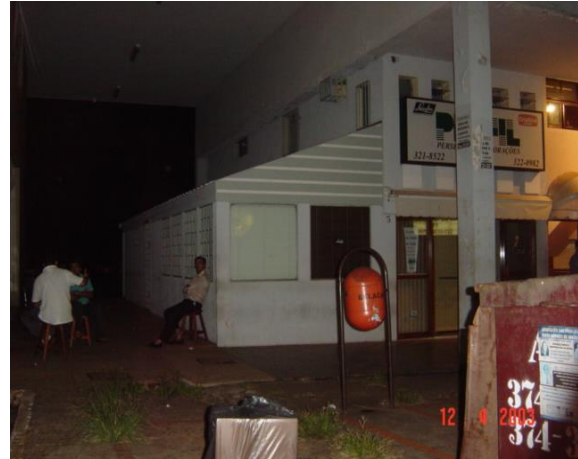
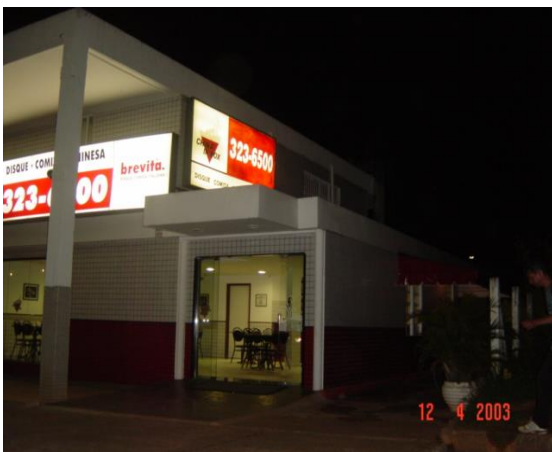
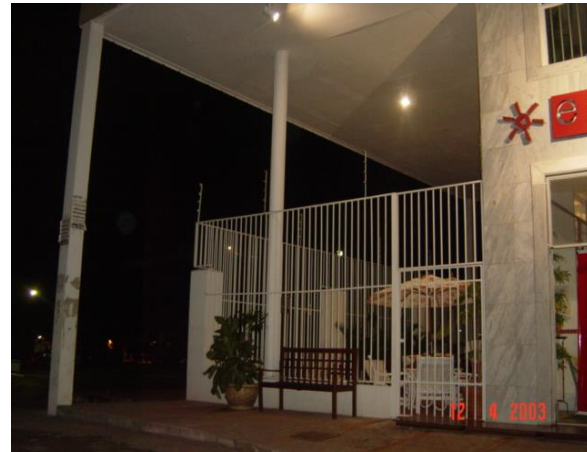
18. Os bares e restaurantes do Comércio Local

A quadra é a 111 Sul, comércio local. Ausência de passagem para o pedestre, entre dois blocos comerciais. O avanço das lojas chega a ser 100% sobre a galeria.

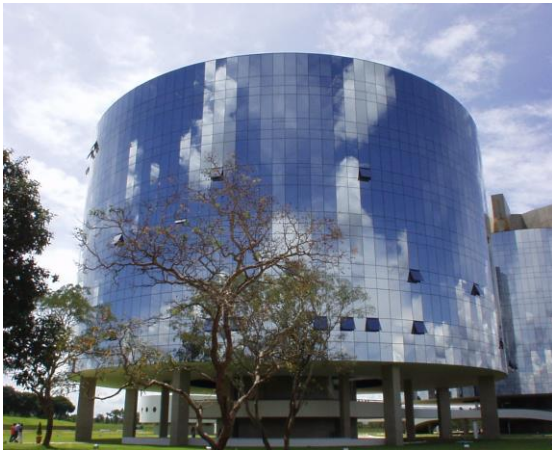
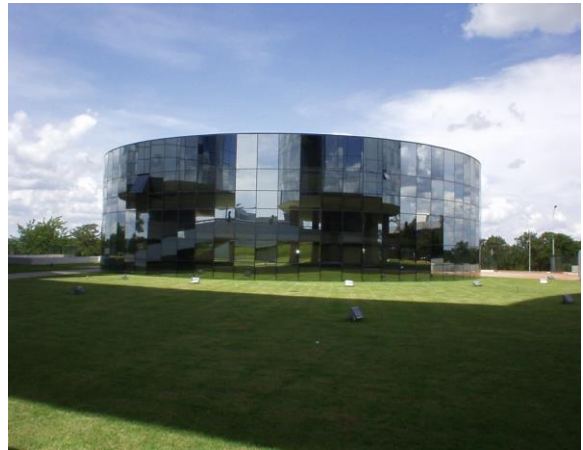
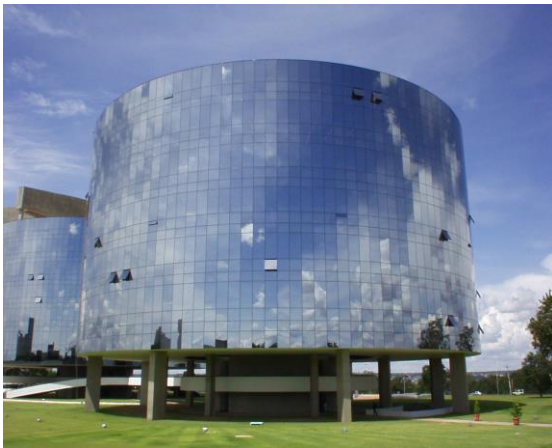
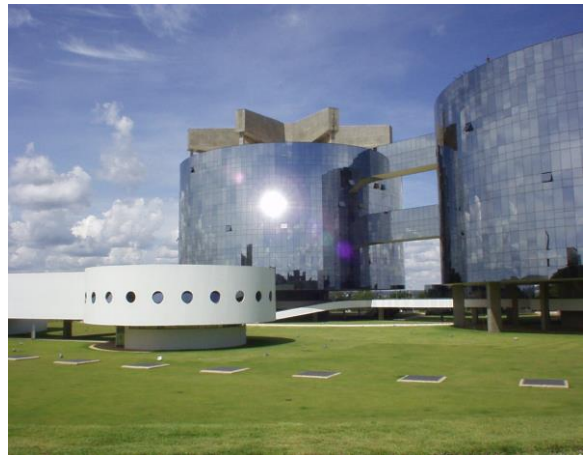
19. Iluminação excessiva interna e externa ao prédio. Prédio artificial, doente Procuradoria Geral da República

A tipologia do prédio é considerada inadequada para país tropical, clima quente. O material de acabamento, vidro refletivo, provoca um problema ambiental devido aos pássaros que voam de encontro aos vidros refletivos das fachadas, além de aquecer e refletir o ambiente externo.

O interior é prejudicado pela ausência de iluminação e ventilação naturais, pois são instaladas cortinas para bloquear a radiação, sistema de ar condicionado para manter a temperatura interna ideal, 24° C e sensores de manutenção. O edifício trabalha como uma estufa e de acordo com a orientação solar a temperatura interna irá oscilar e muito!

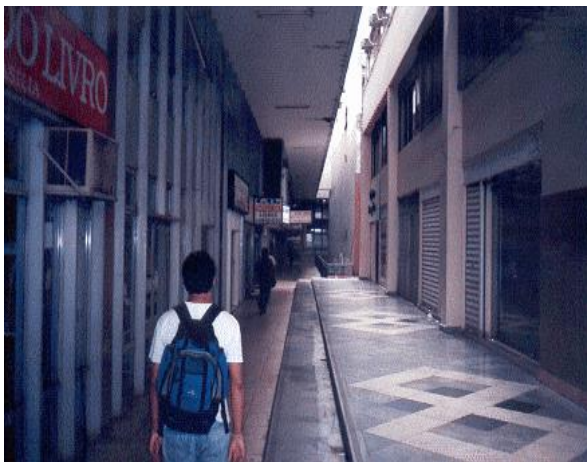
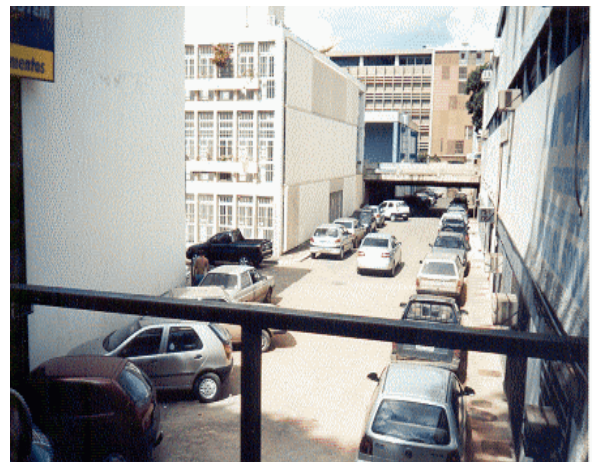
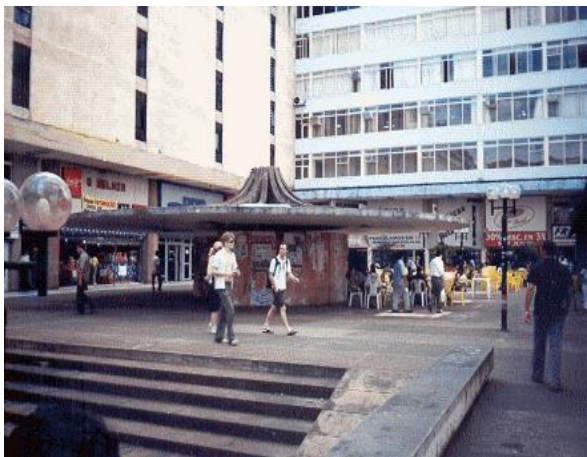
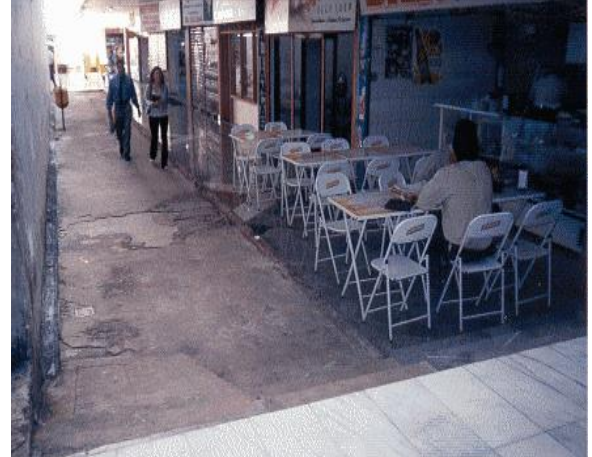
20. CONIC e SCS

No CONIC percebe-se a total falta de segurança, com acessos realizados por becos estreitos, ausência de muretas de proteção, guarda-corpos muito baixos e taludes sem proteção. A rampa de acesso é muito inclinada, existe poluição visual pelo depósito de lixo e instalação de grades. As calçadas são compostas por placas de cimento e por escadas dificultando o uso pelos portadores de necessidades especiais. O piso é uma “colcha de retalhos” e sem continuidade. A área pública é invadida pelos restaurantes, espremendo as pessoas na calçada. O estacionamento é desordenado e os carros também invadem a calçada.

No Setor Comercial Sul – SCS a praça não permite acesso a todo tipo de público, pois é rodeada de escadas. O acesso entre 2 blocos é bloqueado pelo comércio local e a rampa de acesso fica junto ao estacionamento.
