# Análise Construtiva e Econômica de Empreendimento com Escavação Abaixo do Nível da Água

**RESUMO:** Este trabalho transmite o conhecimento adquirido com a experiência incorporada durante as etapas de contenção, escavação e fundação de um empreendimento situado em Águas Claras – DF, com lençol freático localizado na cota do 4º subsolo. Com base nesse estudo é possível inferir considerações relevantes que asseguram um maior controle de desempenho da contenção assim como a adequação do orçamento final do empreendimento. Nesse sentido, destacam-se: a importância da investigação geotécnica que proporciona a elaboração de um planejamento mais racional do sistema construtivo; a integração da engenharia e da arquitetura no processo de concepção do projeto arquitetônico como promotor da eliminação de grande parte das intercorrências que se apresentam no canteiro de obras; a necessidade do envolvimento de consultores e especialistas quando a solução técnica mostrou-se complexa e específica, durante a execução; quanto mais profunda a escavação, mais complicada e cara é a logística de canteiro; e problemas com movimentação de terra, transporte vertical e horizontal em geral, provocam ociosi

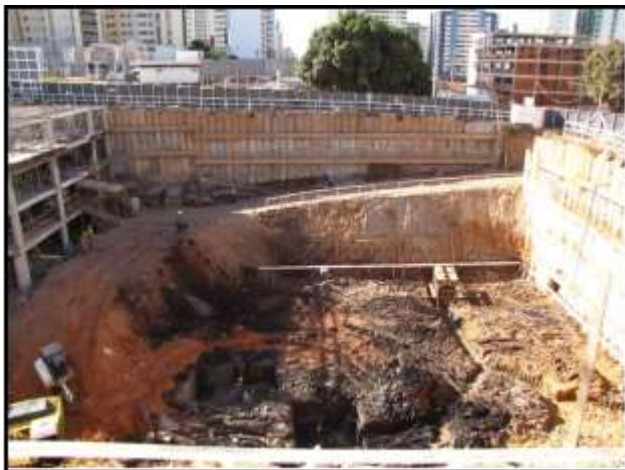
Figura 3. Visão geral da composição do solo

Na cota 84,20 referente à escavação do 5º subsolo, que se encontra abaixo do nível d'água, percebe-se a presença da camada de turfa que dificultou bastante a escavação e a execução dos grampos das cortinas provisórias (Figura 3). As sondagens e a espacialização foram fundamentais na definição dos projetos de fundação e contenção.

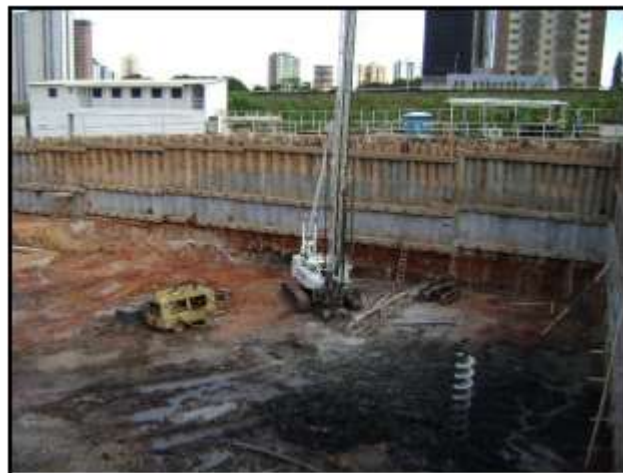
Figura 4. Visão geral da contenção (lado sul)

Entretanto, há que se observar na Figura 4, que devido às possíveis interferências na galeria de águas, paralela ao metrô, a primeira e segunda linha de grampos (lado sul) foram executadas com espaçamento de aproximadamente 3,5 m. Com isso, a segunda linha de grampo do lado sul passou a ser tirante (ativo).

No projeto executivo foi estabelecida a instalação de linhas de grampos/tirantes a cada 2,5m e com diâmetro da escavação de 4" nos grampos de aço ( $\Phi = 32\text{mm}$ ) e nos tirantes (INCO 22D e 35D), correspondente a 30mm e 40mm de diâmetro nominal, respectivamente. Além disso, o projeto estabeleceu que as profundidades dos grampos variam entre 14 e 16 metros, enquanto que a dos tirantes estaria fixa em 15 metros. As vigas de travamento ligam os grampos e tirantes formando 4 linhas.

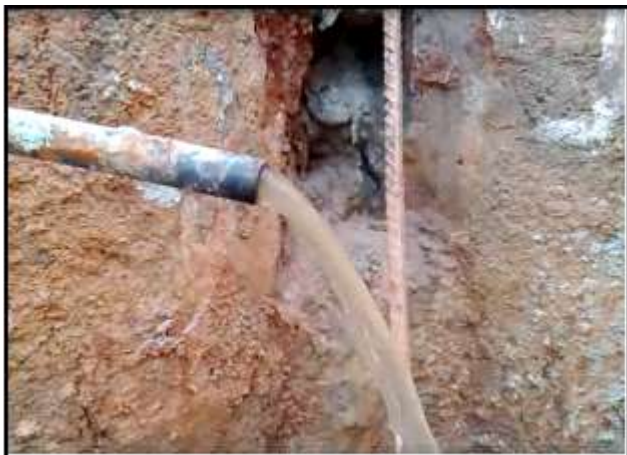
Figura 5. Água que percola pelo furo dos tirantes

Nos trechos mais críticos, em que a água jorrava durante a perfuração dos grampos/tirantes, a solução encontrada foi o tamponamento com argamassa, contendo aditivo impermeabilizante de pega ultrarrápida, e posterior injeção de calda de cimento através dos tubos de injeção e drenagem previamente instalados (Figura 5).

Durante as obras de contenções, a maior dificuldade encontrada foi o nível d'água. Esse problema ficava mais evidente no momento da perfuração e injeção necessária à instalação dos grampos e tirantes horizontais.

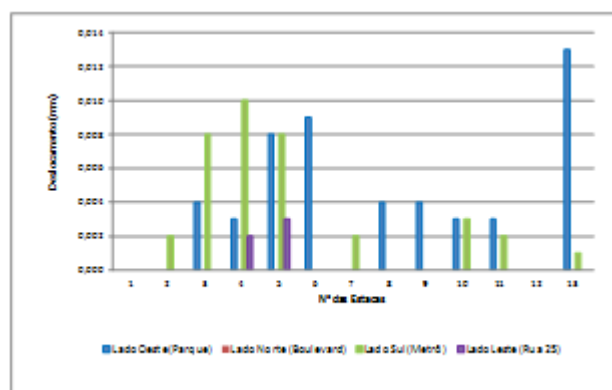
Figura 6. Deformações acumuladas nas contenções

A garantia da estabilidade das contenções era controlada através da medição de seu deslocamento. Essa medição foi realizada com estação total em todas as faces. A Figura 6 apresenta as deformações acumuladas obtidas no monitoramento topográfico realizado durante as escavações, compreendendo o período de Janeiro/2009 a Julho/2009.

Com base nos resultados verifica-se que no lado norte da contenção não houve deslocamentos e que nos demais lados o maior deslocamento foi de 0,013mm no lado oeste, muito abaixo do valor crítico de deslocamento que corresponde a 0,3% da profundidade escavada.
