AVALIAÇÃO DO DANO MECÂNICO DE GEOSSINTÉTICOS
EMPREGADOS EM RECAPEAMENTOS ASFÁLTICOS DURANTE O
PROCESSO CONSTRUTIVO

Brasília
2016

Trabalho de Curso (TC) apresentado como um dos requisitos para conclusão do curso de Engenharia Civil do UniCEUB – Centro Universitário de Brasília

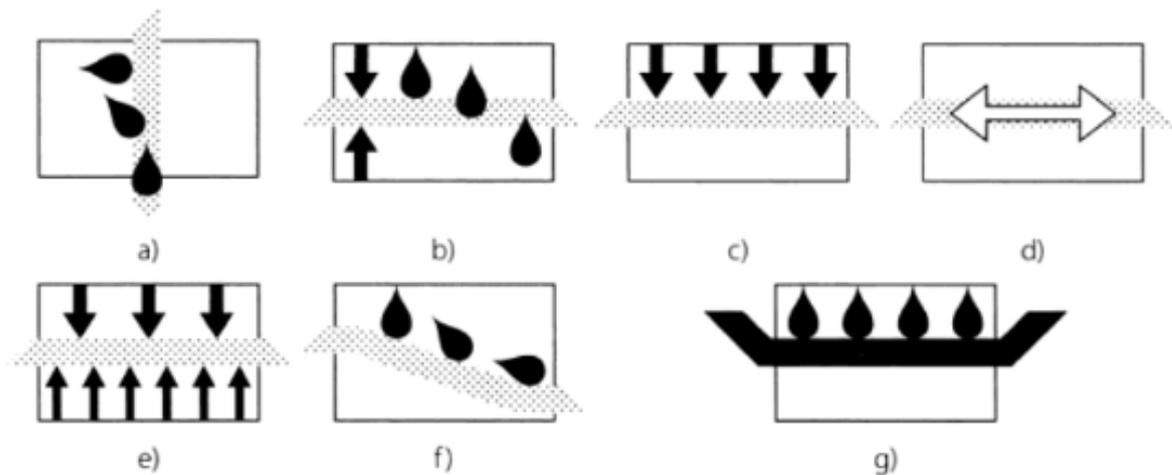
Figura 4.1 Representação esquemática das principais funções que um geossintético pode desempenhar: (a) drenagem; (b) filtração; (c) proteção; (d) reforço; (e) separação; (f) controle de erosão superficial; (g) barreira de fluidos (ISO 10318, 2010).

Segundo a Associação Internacional de Geossintéticos (IGS), as funções primárias que destacam os geossintéticos são: separação, filtração, drenagem, reforço contenção de fluidos/gases, ou controle de processos erosivos. As funções primárias do geossintético estão representadas na Figura 4.1.

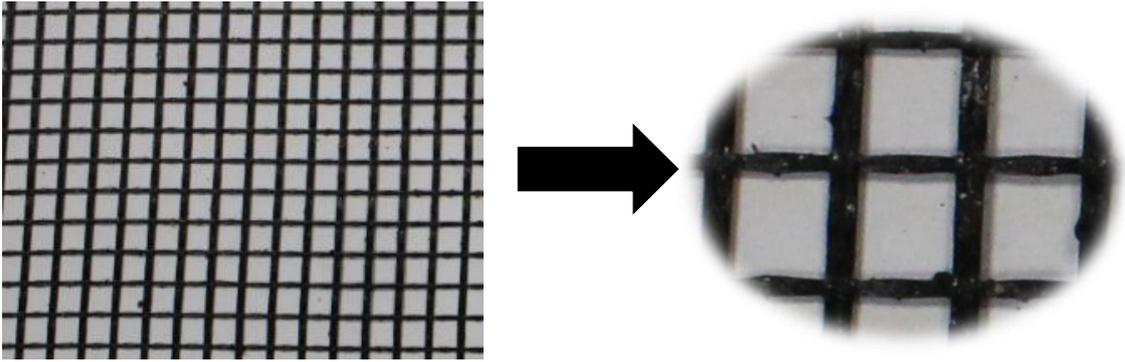
Figura 4.2 Geogrelha fabricada em fibra de vidro.

- a) **Geogrelhas:** materiais geossintéticos com forma de grelha (Figura 4.2). Sua principal aplicação é em reforço de estruturas. Elas podem ser classificadas como geogrelhas unidirecionais ou bidirecionais, de acordo com a direção da capacidade para resistir esforços de tração. Seus elementos podem ser unidos por extrusão, solda ou entrelaçamento, e suas aberturas são maiores que os elementos constituintes (NBR 10318, 2013).

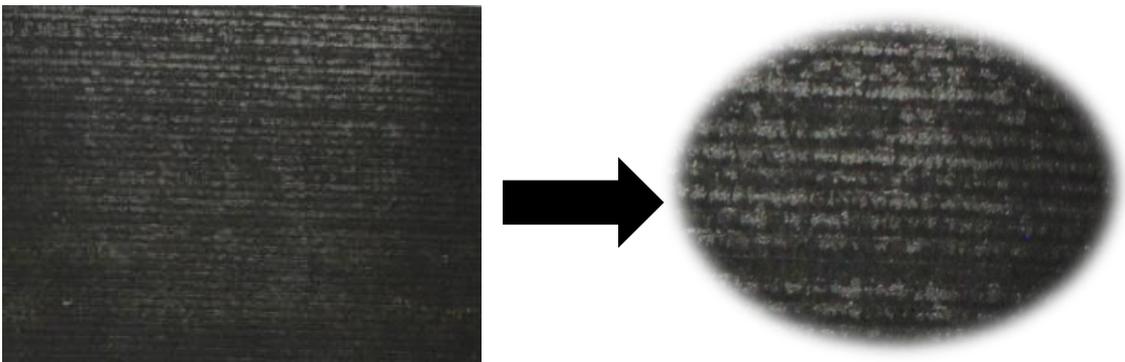
Figura 4.3 Geotêxtil fabricado em fibra de vidro.

- b) **Geotêxteis:** mantas contínuas de fibras ou filamentos, podendo ser compostas de material tecido ou não tecido (Figura 4.3). O produto tecido é obtido através de entrelaçamentos por costura ou tricô, por outro lado, o não tecido é composto por fibras cortadas ou filamentos contínuos, distribuídos aleatoriamente e interligados por processos mecânicos, térmicos ou químicos (NBR 10318, 2013). Geralmente são aplicados para separar, filtrar, proteger, drenar, reforçar e controlar erosões.

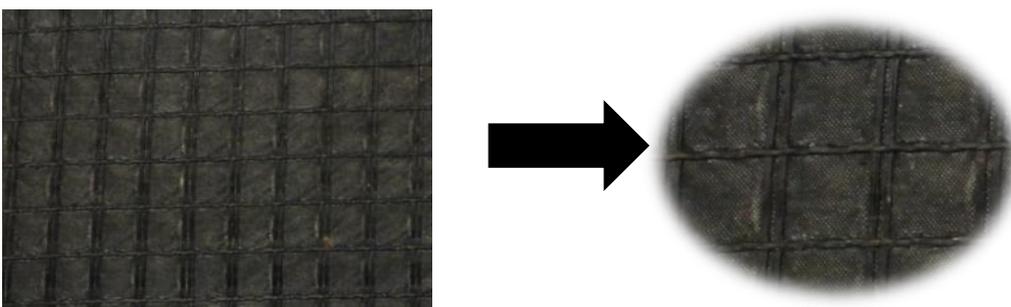
Figura 4.4 Geocomposto utilizado em recapeamentos asfálticos.

- c) **Geocompostos:** formados pela associação de dois ou mais tipos de geossintéticos (Figura 4.4). São aplicados conforme a função dos geossintéticos combinados. No caso de geocompostos utilizados em pavimentação, a combinação do produto é feita por um geotêxtil e geogrelha, com a intenção de reforçar estruturas (NBR 10318, 2013).

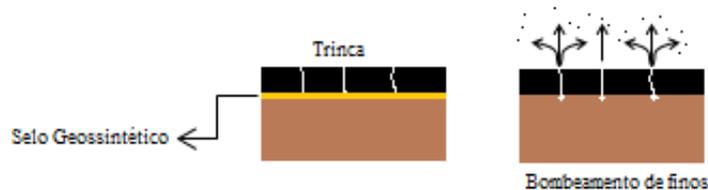
Figura 4.6 Barreira que evita bombeamento de finos.

- Trabalhar como uma barreira evitando o bombeamento de finos (Figura 4.6);

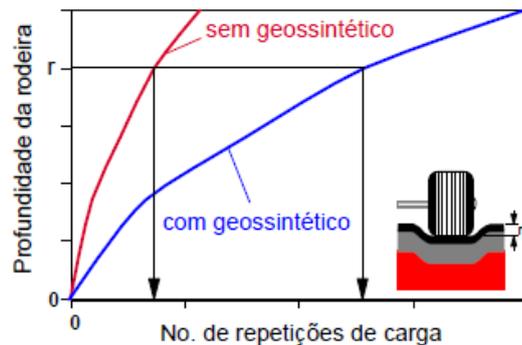
Figura 4.9 Aumento da vida útil do pavimento (Geossinéticos em Rodovias – IGS).

- Aumentar a vida útil do pavimento (Figura 4.9);

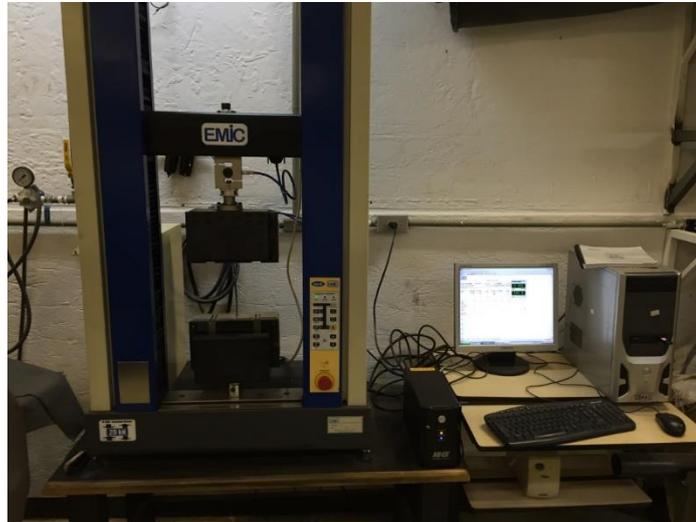
Figura 4.10 Equipamento para ensaio de Tração Faixa Larga.

Um medidor de deslocamento, capaz de medir a distância entre dois pontos de referência no corpo de prova (geralmente acoplado na máquina), sistema de aquisição de dados.

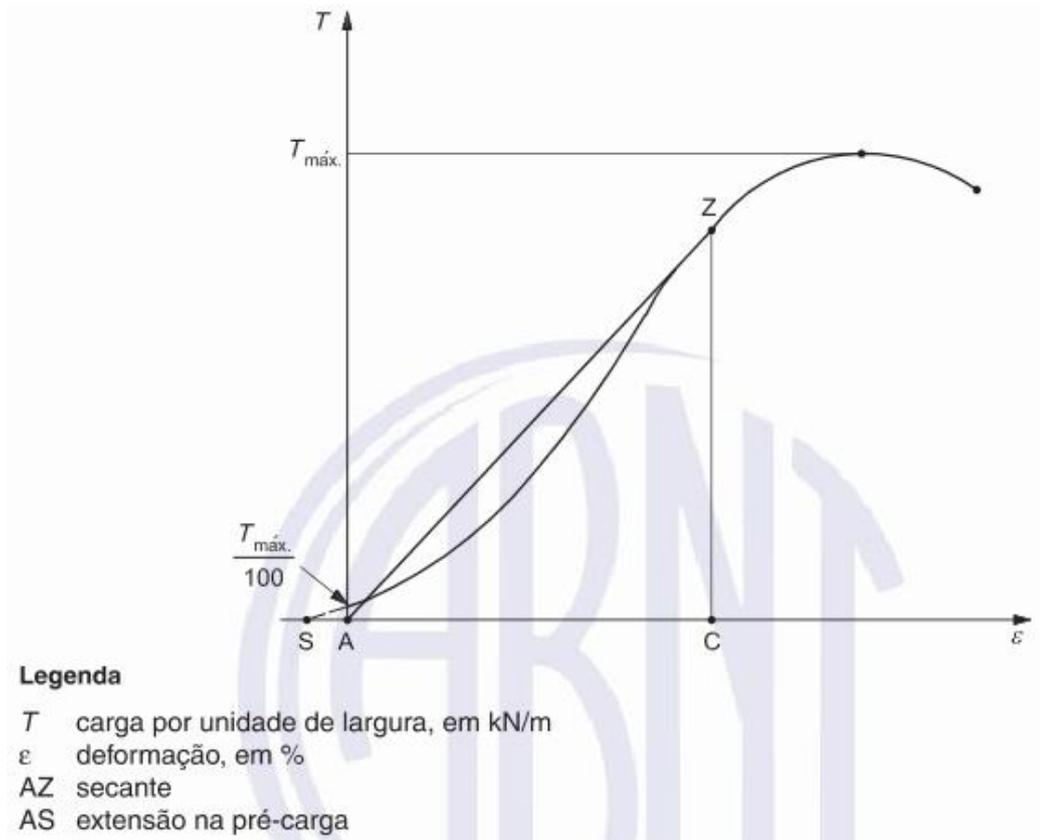
Figura 4.11 Curva típica carga por unidade de largura/deformação (NBR 10319, 2013).

A resposta que este ensaio gera é caracterizada pela relação entre a força por unidade de largura, em kN/m, e a deformação longitudinal, expressa em porcentagem. A Figura 4.11 apresenta uma curva carga-alongamento típica e os parâmetros determinados a partir dela.

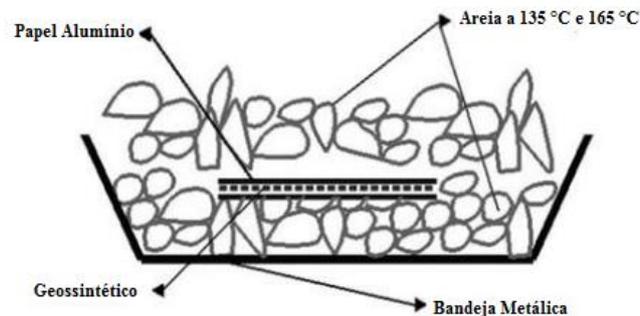
Figura 4.12 Esquema teste de aquecimento (Norambuena-Contreras *et al.* 2009).

Em relação aos danos que o geossintético pode sofrer durante sua instalação, Norambuena-Contreras *et al.* (2009), estudaram o efeito de altas temperaturas sobre geossintéticos. Para isso, eles realizaram dois ensaios: o primeiro deles avaliava o aumento da temperatura do geossintético, adquirida por convecção, quando em contato com ar quente, permitindo a obtenção dos dados de temperatura máxima atingida em função do tempo de exposição ao ar quente (150 °C). Já o segundo ensaio, representado na Figura 4.12, tinha o objetivo de estudar a variação do tamanho da superfície do corpo de prova de geossintético após ser aquecido, por condução térmica, quando em contato com material granular quente, a 135 °C e 165°C.

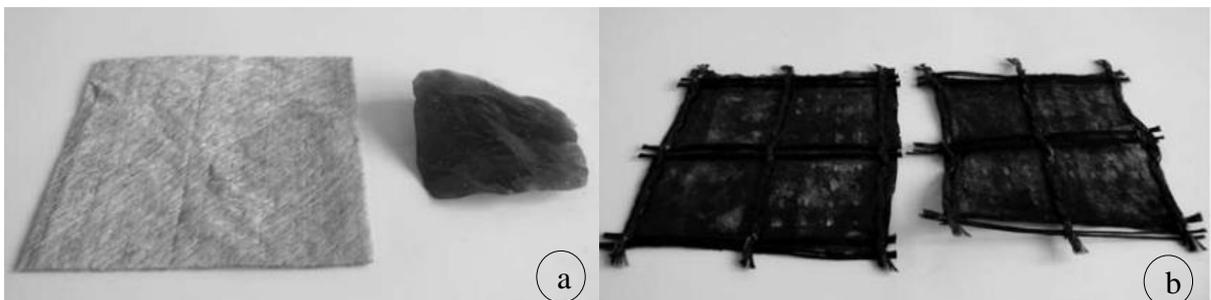
Figura 4.13 Corpo de após degradação térmica: (a) Polipropileno; (b) Poliéster (Norambuena-Contreras *et al.*, 2009).

A Figura 4.13, faz uma comparação de dois corpos de prova de geossintético, um de polipropileno e outro de poliéster, antes e depois de serem submetidos ao ensaio de aquecimento por condução com o calor do material granular. É notório que ambas as superfícies dos corpos de prova sofreram encolhimento devido ao calor.

Dos resultados obtidos na pesquisa, foi possível concluir que o polipropileno, material muito comum para a fabricação de geossintéticos, sobre temperaturas acima de 140°C sofre um dano significativo. Ou seja, não é aconselhável lançar o CBUQ diretamente sobre o geossintético fabricado com polipropileno se ele estiver com temperatura maior que 140°C. Com esta pesquisa também concluíram que geossintéticos fabricados com poliéster podem suportar temperaturas de até 165°C.

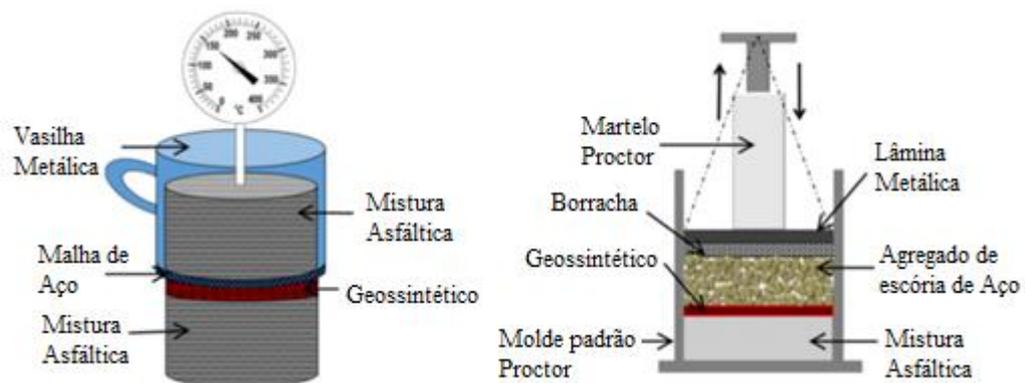
Figura 4.14 Esquema do processo de dano utilizando compactação Proctor (Norambuena-Contreras *et al.*, 2016).

compactação dinâmica de agregados em alta temperatura. Os materiais utilizados foram geogrelhas de materiais sintéticos como poliéster, álcool polivinílico e fibras de vidro. Os procedimentos simularam experimentalmente as cargas térmicas e mecânicas através da compactação Proctor e compactação Marshall. Para a compactação tipo Proctor, primeiro eles aqueceram a amostra de geossintético entre duas camadas de CBUQ dentro de um forno a 160°C, após o aquecimento do geossintético eles realizaram a compactação Proctor, composta pelas camadas de CBUQ, geossintético e agregado, como ilustrado na Figura 4.14.

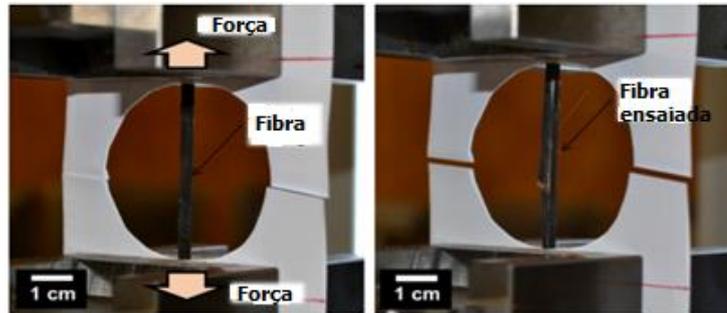
Figura 4.15 Ensaio de Tração na Fibra do Geossintético (Norambuena-Contreras *et al.*, 2016).

Para a compactação Marshall, eles moldaram o corpo de prova com o geossintético no meio das duas camadas de CBUQ, efetuando a compactação conforme a norma ASTM D6926-10. Para remover o geossintético do corpo de prova, após a compactação, foi necessário deixar o corpo de prova dentro de uma estufa a uma temperatura de 110°C durante 3 horas, posteriormente removeram o geossintético sem causar mais danos. Estes procedimentos foram feitos com todos os três tipos de geogrelhas. Visando determinar as mudanças nas propriedades mecânicas, avaliaram as propriedades físicas e mecânicas através de ensaios de caracterização e ensaios de tração nas fibras dos geossintéticos, conforme mostrado na Figura 4.15. Uma das principais conclusões desta pesquisa, foi que as fibras danificadas pelo procedimento de compactação Proctor, apesar de esmagar e até romper algumas fibras do geossintético, não gerou um dano significativo no valor da tensão máxima das fibras ($F_{m\acute{a}x}$). Porém, concluíram que o procedimento utilizando compactação Marshall produziu uma perda significativa no valor do $F_{m\acute{a}x}$ das fibras, verificando que o lançamento e a compactação do CBUQ causam uma redução nas propriedades mecânicas das fibras.

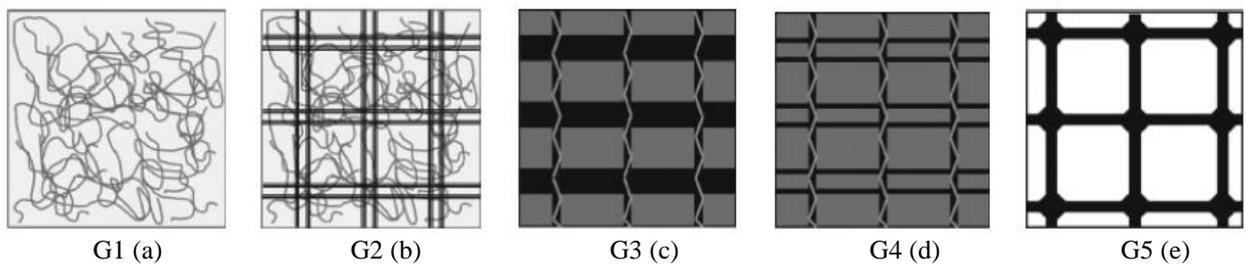
Figura 4.16 Estrutura dos geossintéticos utilizados. (a) – geotêxtil; (b) – geotêxtil reforçado com fibra de vidro; (c) e (d) – geocompostos; (e) – geogrelha (Gonzalez-Torre *et al.*, 2014).

Cabe também, citar o estudo sobre a avaliação do dano gerado durante a instalação de geossintéticos utilizados em pavimentos asfálticos, desenvolvido por Gonzalez-Torre *et al.* (2014), onde os autores avaliaram o dano de instalação em cinco diferentes tipos de geossintéticos, utilizados em pavimentação como sistema de anti-reflexão de trincas representados na Figura 4.16. Os geossintéticos utilizados foram: dois geotêxteis, dois geocompostos (geotêxtil ligado a geogrelha) e uma geogrelha.

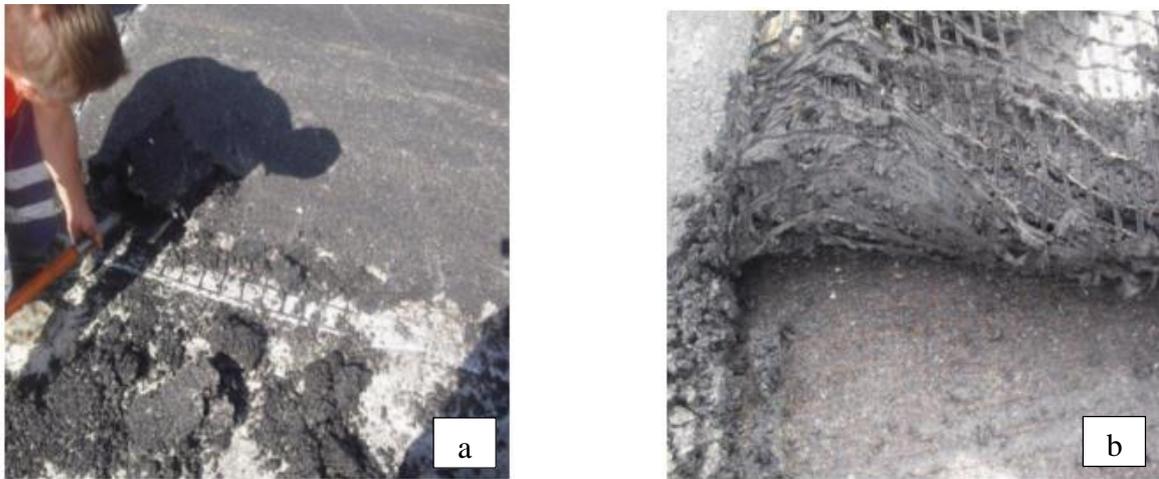
Figura 4.17 avaliação dano mecânico e térmico em geossintéticos: (a) Remoção da camada de CBUQ; (b) Remoção do geossintético (Gonzalez-Torre *et al.*, 2014).

pneumático. Após o esfriamento do CBUQ (+/- 80 °C), foi possível retirar os geossintéticos, removendo primeiro a camada de CBUQ manualmente, como mostrado na Figura 4.17.

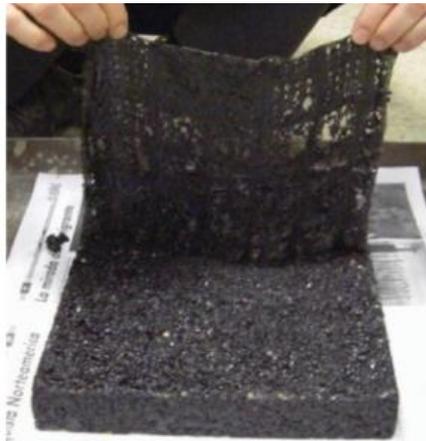
Figura 4.18 Remoção do geossintético (Gonzalez-Torre *et al.* 2014).

O novo procedimento realizado pelos pesquisadores foi desenvolvido em laboratório, onde foram moldados diversos corpos de prova, no qual o geossintético ficava entre duas camadas de uma mistura asfáltica densa, ambas as camadas de mistura asfáltica foram compactadas até atingirem espessura de 40 mm. Para garantir que o geossintético ficasse bem aderido às superfícies das camadas de mistura asfáltica, foi lançada uma fina camada de emulsão betuminosa sobre as placas antes de colocar o geossintético. Após atingirem temperatura ambiente, os corpos de prova foram aquecidos a 110 °C e as camadas foram separadas, possibilitando a remoção do geossintético (Figura 4.18).

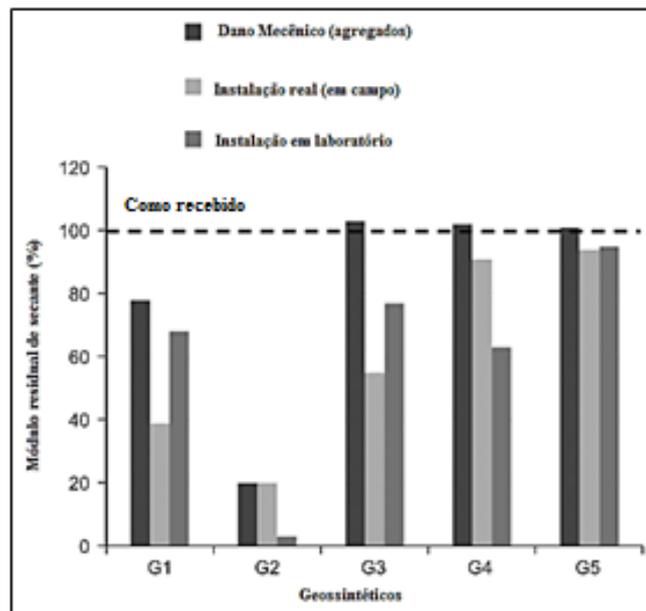
Figura 4.20 Módulos residual de secante (Gonzalez-Torre *et al.*, 2014).

4.19 que apresenta os valores de tração máxima obtidos após realizarem ensaios de tração faixa larga nos corpos de prova de cada tipo de geossintético. Já a Figura 4.20 representa, em forma de gráfico, os valores dos módulos de rigidez secante à deformação de 2% de cada geossintético estudado, onde se pode comparar a intensidade do dano em cada material de acordo com os procedimentos realizados na pesquisa.

Após analisar os resultados, os pesquisadores concluíram, que o comportamento do geossintético utilizado em soluções de sistemas de anti-reflexão de trincas depende de suas propriedades resistentes, e que elas podem ser afetadas após danos mecânicos e térmicos causados durante a instalação do revestimento. Concluíram também que este comportamento está ligado diretamente com o material que o geossintético é fabricado.

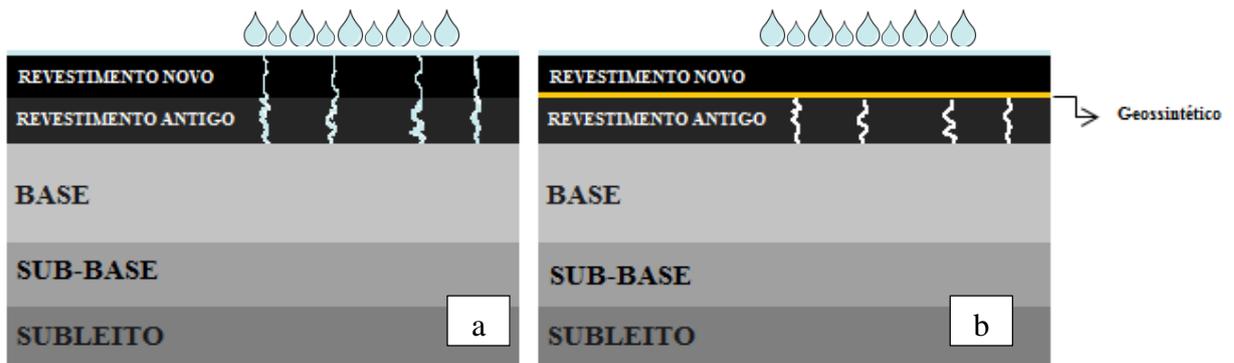
Figura 4.21 Exemplo da situação do pavimento : (a) Pavimento sem reforço; (b) Pavimento com reforço.

Para a realização desta pesquisa, foram selecionados geossintéticos utilizados exclusivamente em obras de pavimentação, como solução para diminuir a reflexão de trincas, podendo estender a vida útil do pavimento, além de servir como reforço impermeabilizante, conforme representado na Figura 5.1.

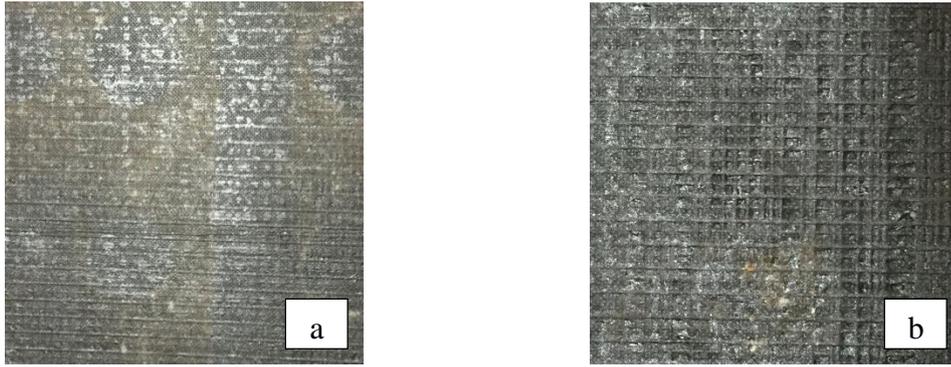
Figura 4.22 Face superior dos geossintéticos utilizados na pesquisa: (a) G1; (b) G2.

Conforme a Figura 5.2, é possível perceber que se trata de materiais muito parecidos. Porém, analisando os dados das propriedades físicas do material na Tabela 5.1, pode-se identificar que a maior diferença entre eles é o valor da unidade de massa por área (gramatura), e a resistência à tração. Observando as Figuras 5.3 e 5.4, também é possível ver um pouco da diferença dos geossintéticos estudados.

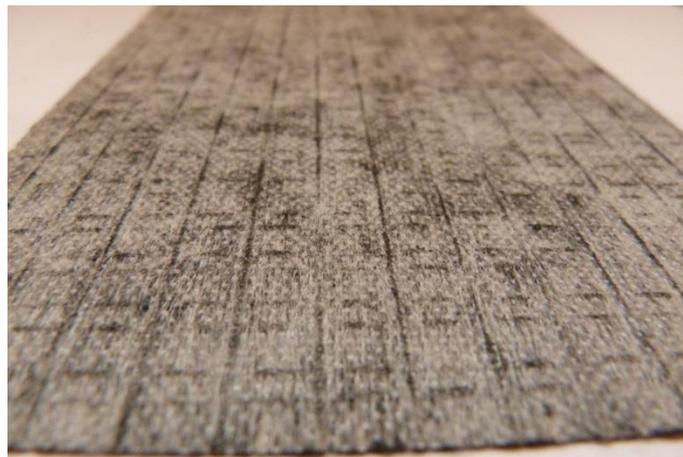
Figura 4.23 Face inferior do material G1 (Fonte: Fabricante).

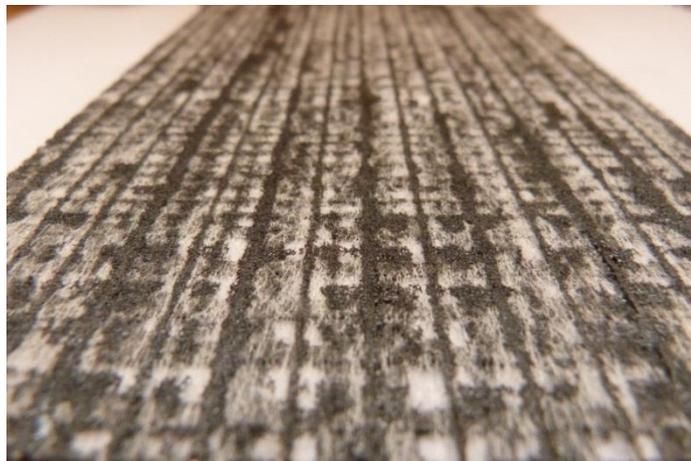
Figura 4.24 Face inferior do material G2 (Fonte: Fabricante).

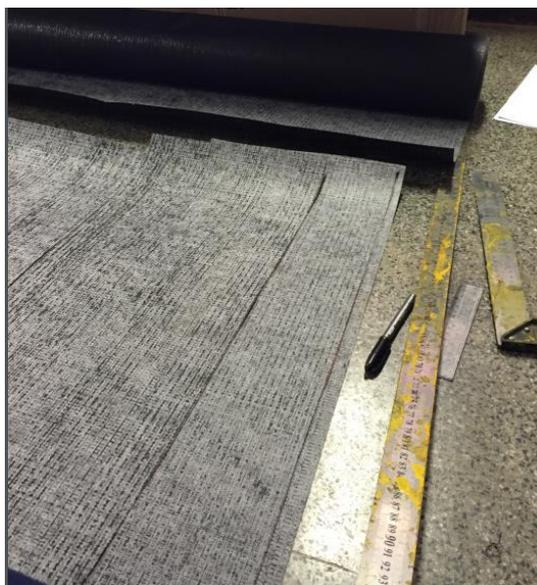
Figura 5.1 Amostras cortadas prontas para serem armazenadas.

Todas as amostras foram cortadas e armazenadas conforme as recomendações da norma técnica ABNT NBR 9862/2013 (Geossintéticos: Amostragem e preparação de corpos de prova para ensaios), durante todas as etapas dos procedimentos realizados nesta pesquisa.

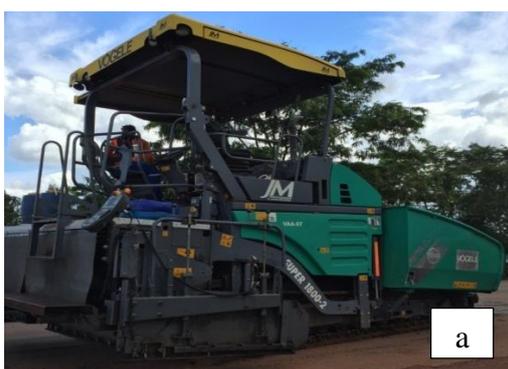
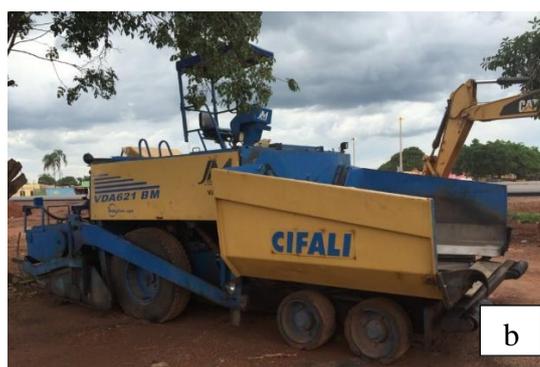
Figura 5.2 Máquina Vibro Acabadora: (a) Sobre Esteiras; (b) Sobre Pneus.

Marca	Modelo	Tipo de Rolamento	Largura do Rolamento (cm)	Extensão	Potência (rpm)	Peso (kgf)
Vogele	Super 1800-2	ESTEIRA	30	até 6 m	2000	12100
Cifali	VDA 621 BM	PNEU	30	até 6 m	1800	19300

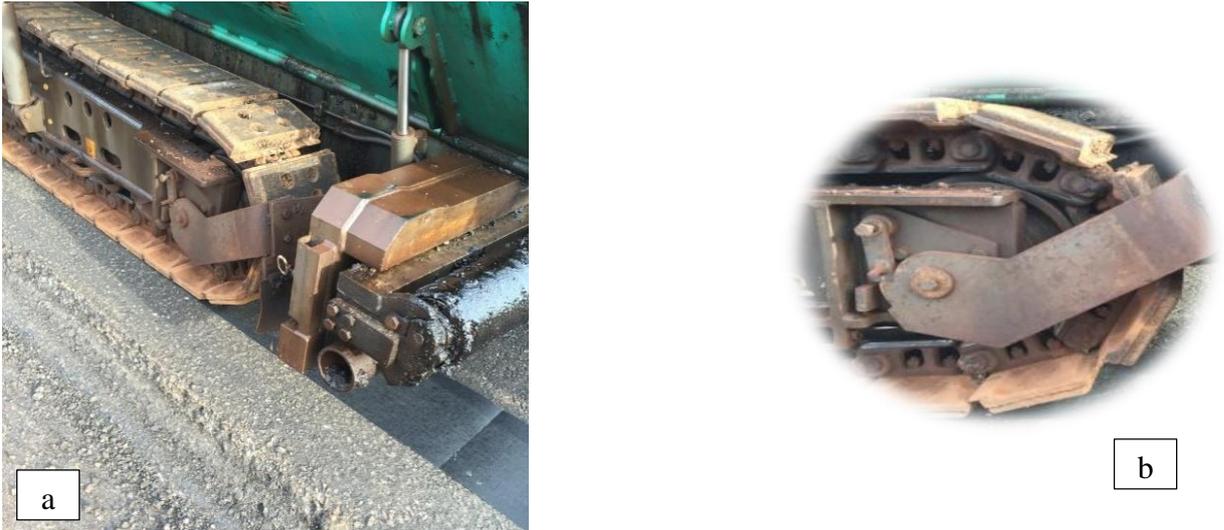
Figura 5.3 Amostra sendo submetida ao esforço da Vibro Acabadora de Esteiras: (a) Geossintético sendo danificado pelo equipamento sobre esteiras; (b) Esteiras.

Para submeter as amostras ao dano mecânico das máquinas, elas foram colocadas sobre o pavimento antigo, de modo com que o eixo ficasse no mesmo sentido do eixo do rolamento das máquinas. Para garantir que o rolamento das máquinas passasse por cima de toda a extensão das amostras, sem que ficassem presas no rolamento, elas foram dispostas em apenas um dos lados da máquina. As máquinas passaram apenas uma vez sobre cada amostra de geossintético. As Figuras 6.3 e 6.4, apresentam como as máquinas passaram sobre os geossintéticos. Após este processo, as amostras foram devidamente etiquetadas e armazenadas.

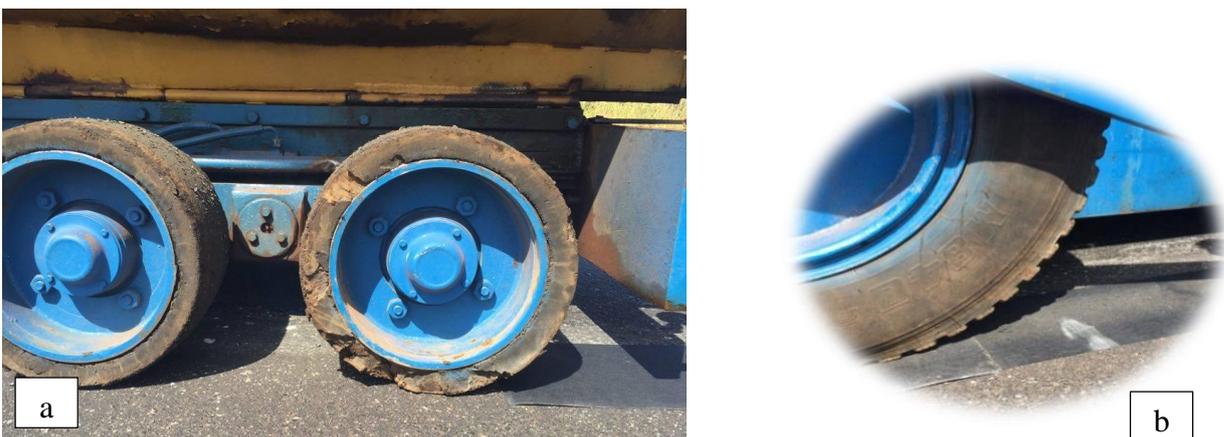
Figura 5.4 Amostra sendo submetida ao esforço da Vibro Acabadora de Pneus: (a) Geossintético sendo danificado pelo equipamento sobre pneus; (b) Pneu traseiro do equipamento.

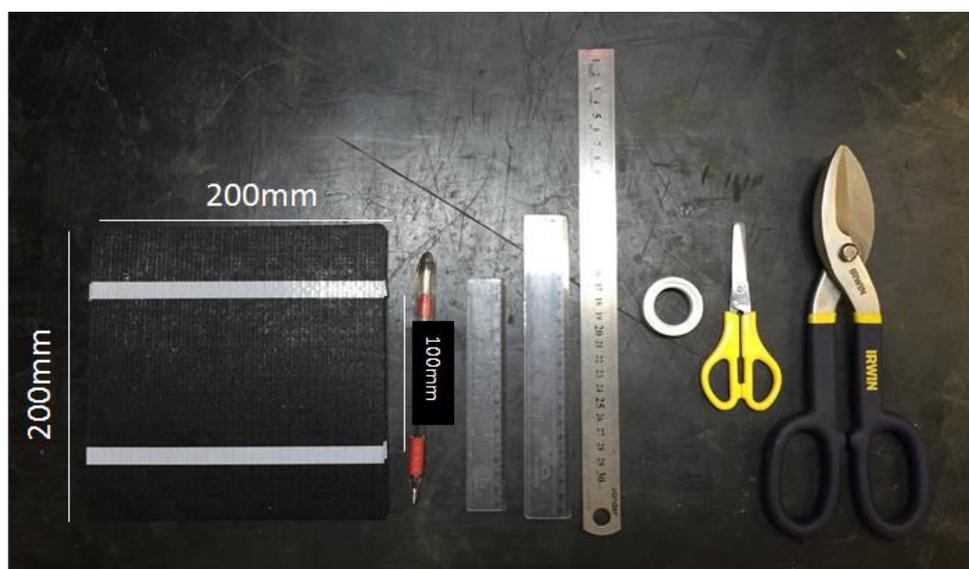
Figura 5.5 Corpo de prova e ferramentas utilizadas para a preparação.

Como se trata de geossintético do tipo geocomposto, a norma técnica NBR 10319/2013, recomenda que o corpo de prova tenha largura de 200 mm, e um comprimento que garanta a distância de 100 mm entre as garras. Foram colocadas tiras de fita para demarcar a área a ser tracionada, e também para garantir a distância de 100 mm entre as garras da máquina (Figura 6.5).

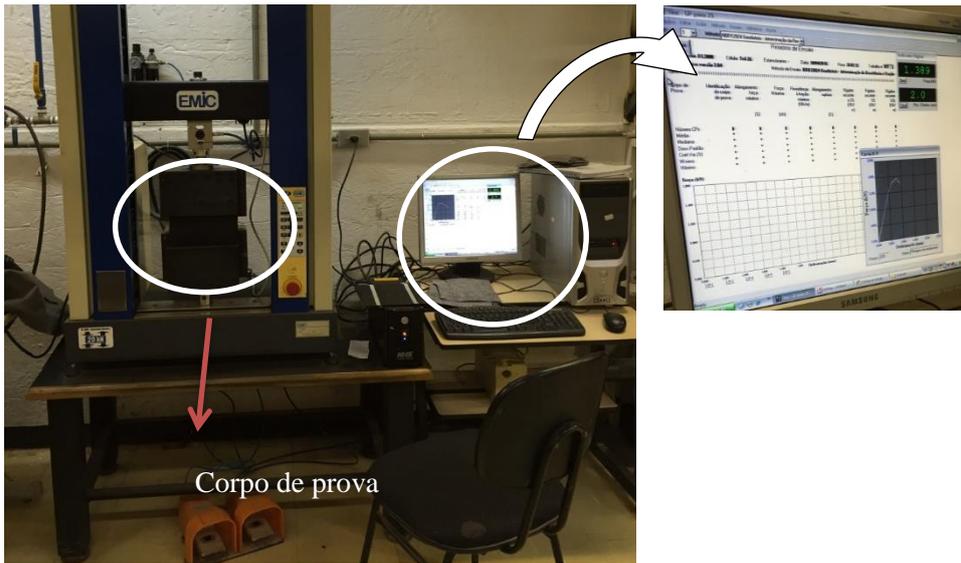
Figura 5.6 Ensaio de tração faixa larga.

Todos os 48 corpos de prova foram submetidos ao ensaio de tração faixa larga na direção de fabricação do material.

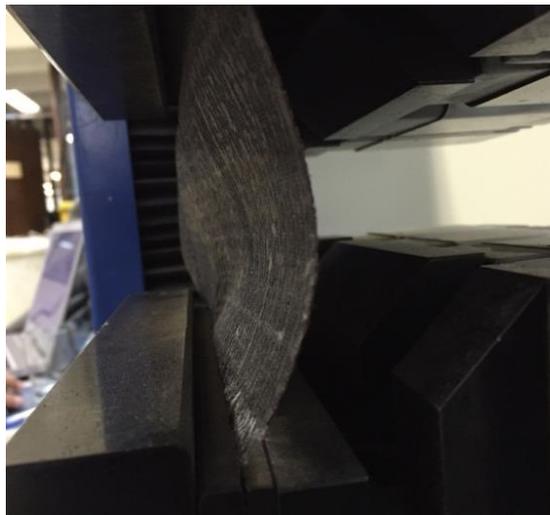
Figura 5.7 Corpo de prova após seu rompimento.

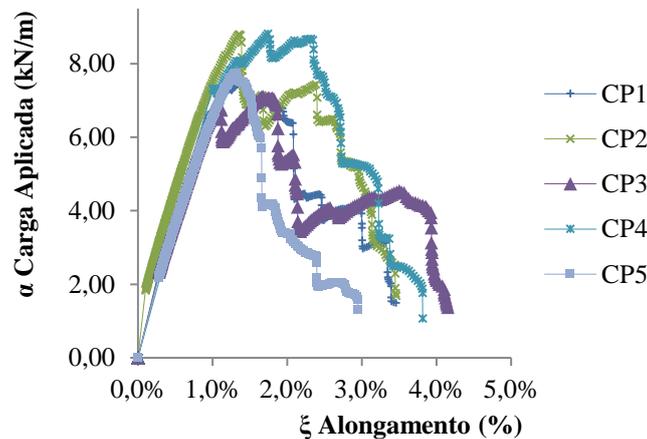
Figura 6.1 Curvas de Carga-Alongamento

G1- ORIGINAIS.

Os gráficos a seguir, representados nas Figuras 7.1(Originais), 7.2 (Esteira) e 7.3(Pneu), apresentam curvas dos valores de carga e alongamento, obtidos através do ensaio de tração faixa larga, de cada um dos corpos de prova dos materiais estudados.

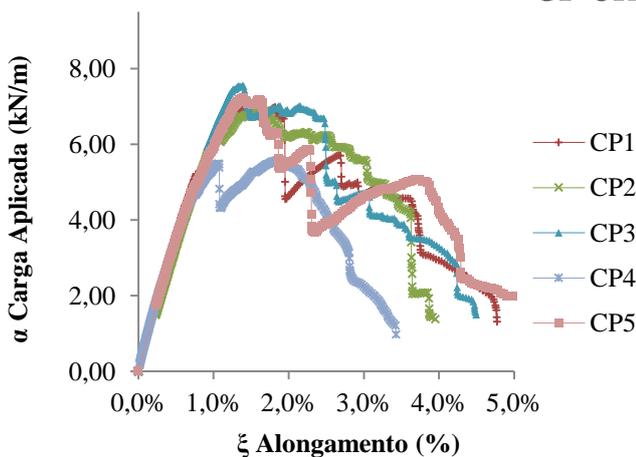
Figura 6.2 Curvas de Carga-Alongamento

G1- ESTEIRA.

(Figuras 7.2 e 7.3), é possível perceber que houve algumas mudanças nas tendências das curvas alongamento *versus* carga aplicada, das amostras danificadas mecânicamente em comparação às amostras em estado original.

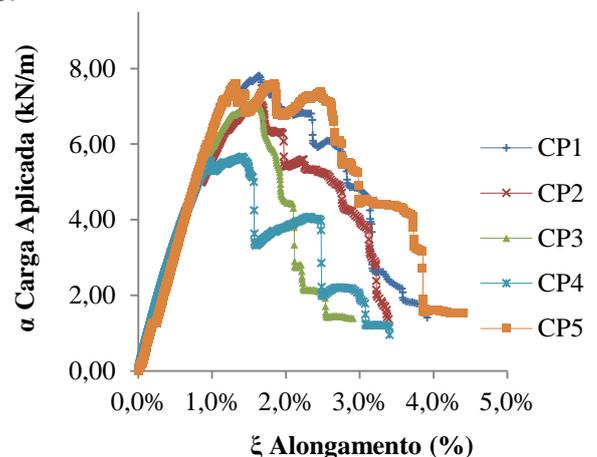
Figura 6.3 Curvas de Carga-Alongamento

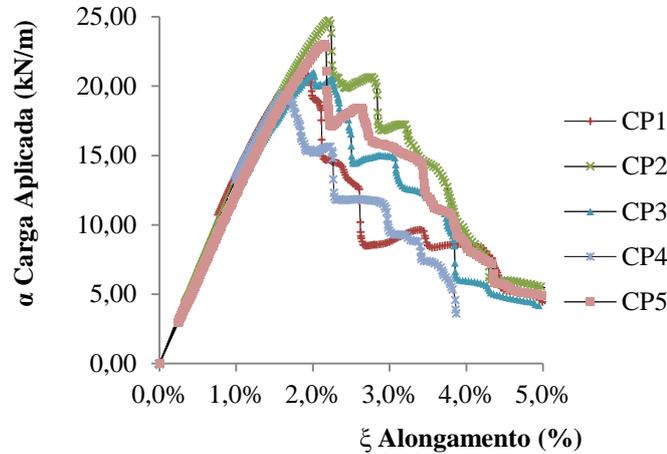
Figura 6.4 Curvas de Carga-Alongamento

G2- ORIGINAIS.

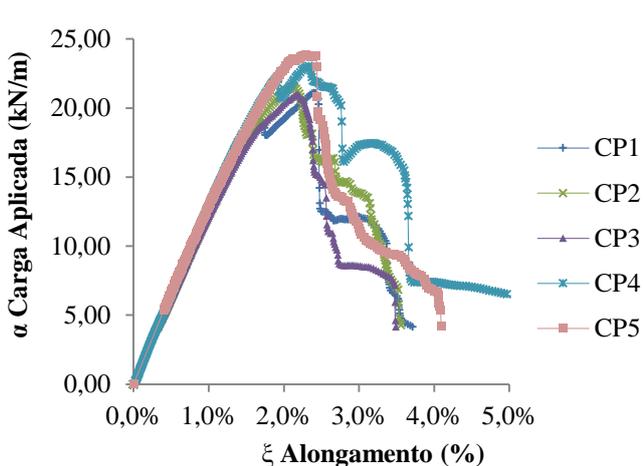
Figura 6.6 Curvas de Carga-Alongamento

G2- ESTEIRA.

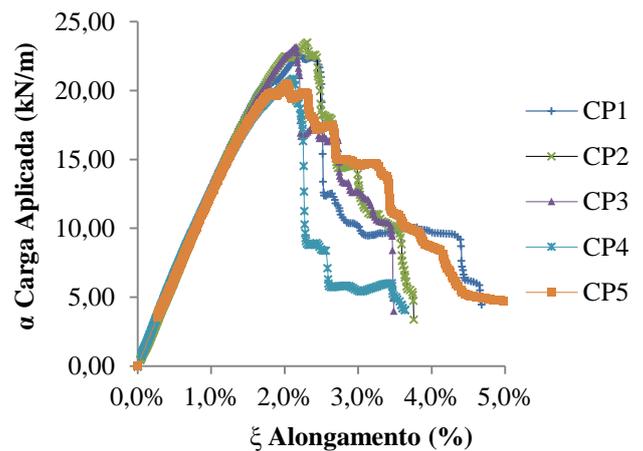
Figura 6.5 Curvas de Carga-Alongamento

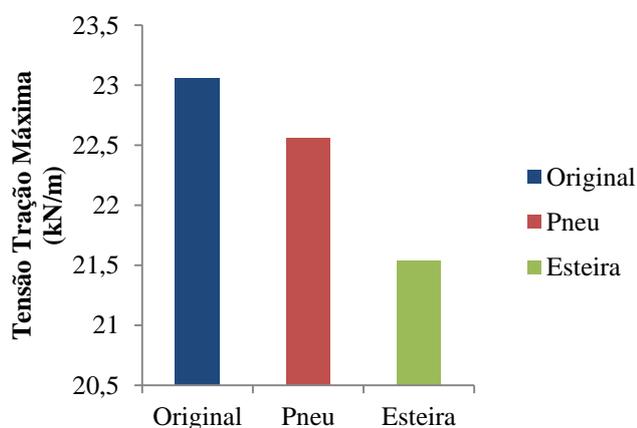
Figura 6.7 Valores da Tensão Máxima do material G2.

Os gráficos de barra (Figuras 7.7 e 7.8) a seguir, apresentam valores de tensão à tração máxima dos materiais G1 e G2, em cada uma das situações que eles foram submetidos.

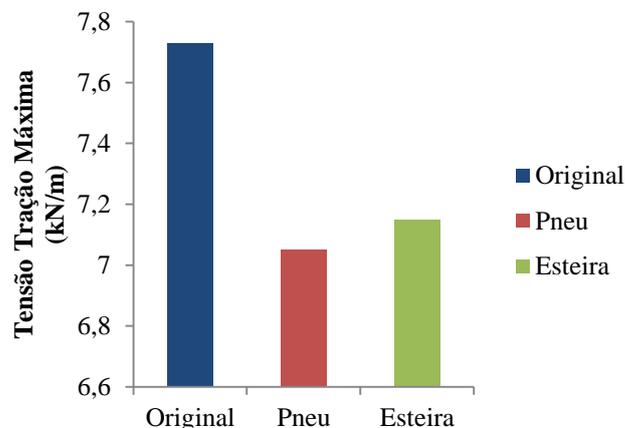
Figura 6.8 Valores da Tensão Máxima do material G1.

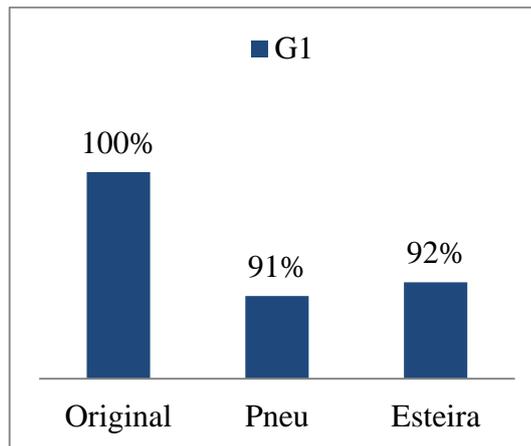
Figura 6.9 Resistência à tração máxima do material G1 expressa em porcentagem (%).

A Figura 7.9 e 7.10 representam gráficos que quantificam, em porcentagem, a tensão de tração máxima atingida em cada material, quando comparados com suas amostras originais.

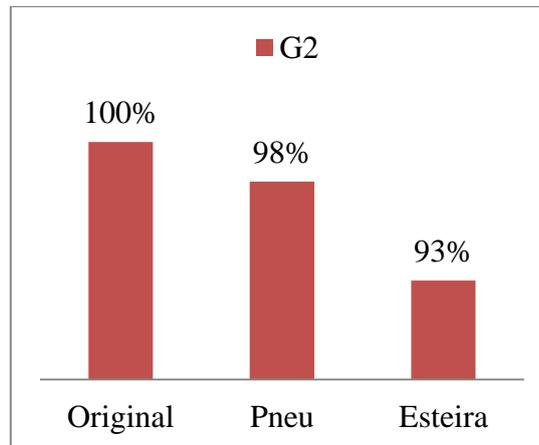
Figura 6.10 Resistência à tração máxima dos material G2 expressa em porcentagem (%).

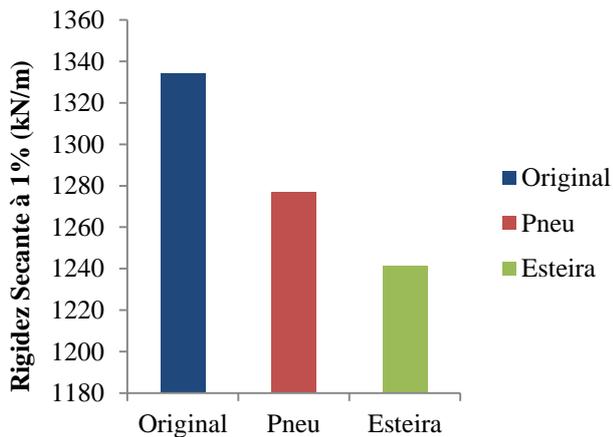
Figura 6.11 Valores da Rigidez Secante máxima à deformação de 1% do material G2.

Os gráficos representados nas Figuras 7.11 e 7.12 apresentam os valores da rigidez secante à deformação de 1% dos geossintéticos estudados.

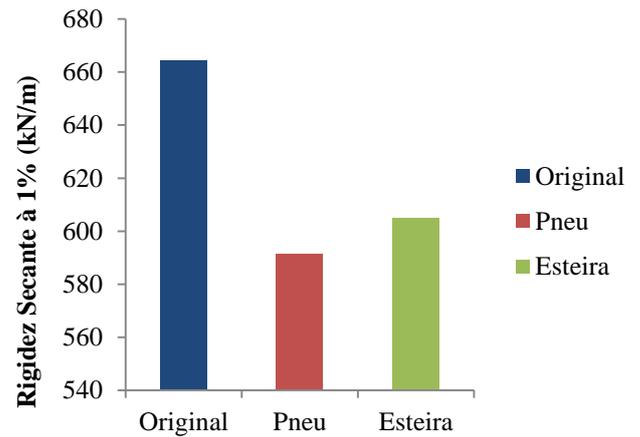
Figura 6.12 Valores da Rigidez Secante máxima à deformação de 1% do material G1.

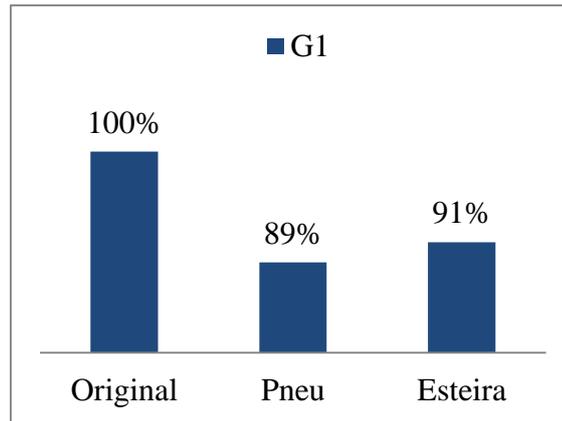
Figura 6.13 Valores da rigidez secante à 1%, expressos em percentagem (%) do material G1.

Para facilitar a comparação entre os valores de rigidez secante atingidos por cada material em cada situação, as Figuras 7.13 e 7.14 representam gráficos que quantificam, em porcentagem, os valores de rigidez secante obtidos.

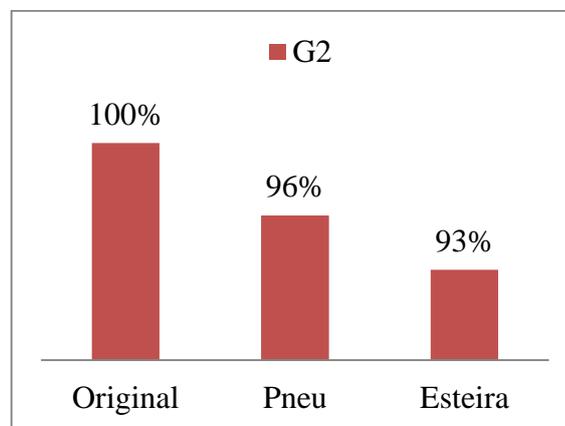
Figura 6.14 Valores da rigidez secante à 1%, expressos em percentagem (%) do material G2.

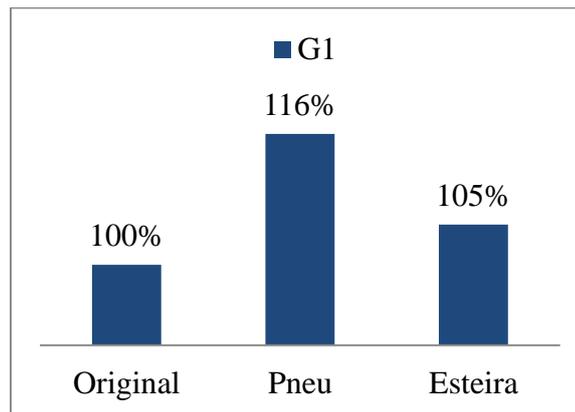
Figura 0.1 Valores de Alongamento na Ruptura, expressos em porcentagem (%) do material G1.

A Figura 7.15 apresenta os valores de alongamento na ruptura dos dois materiais, G1 e G2, representados em gráfico na forma de porcentagem.

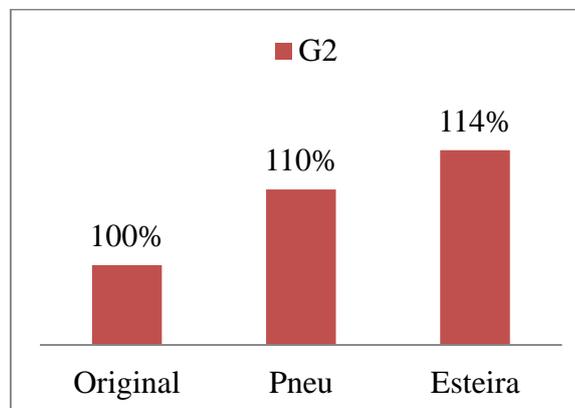
Figura 0.2 Valores de Alongamento na Ruptura, expressos em porcentagem (%) do material G2.
