**ESTUDO DE CASO: Avaliação Quantitativa de Degradação e Vida Útil de  
fachadas com Revestimento Cerâmico em Brasília**

Trabalho de Conclusão de Curso (TCC) apresentado como um dos requisitos para a conclusão do curso de Engenharia Civil do UniCEUB– Centro Universitário de Brasília

O edifício analisado foi condomínio SQS 102 Bloco H e SQS 102 Bloco I (Figura 12), que apresenta níveis críticos de degradação da fachada. Mediante a solicitação pela Agência de Fiscalização do Distrito Federal, AGEFIS, interditou-se a área frontal (prumada nascente) da fachada, por causa do deslocamento do revestimento cerâmico, garantindo a segurança dos pedestres que ali passam.

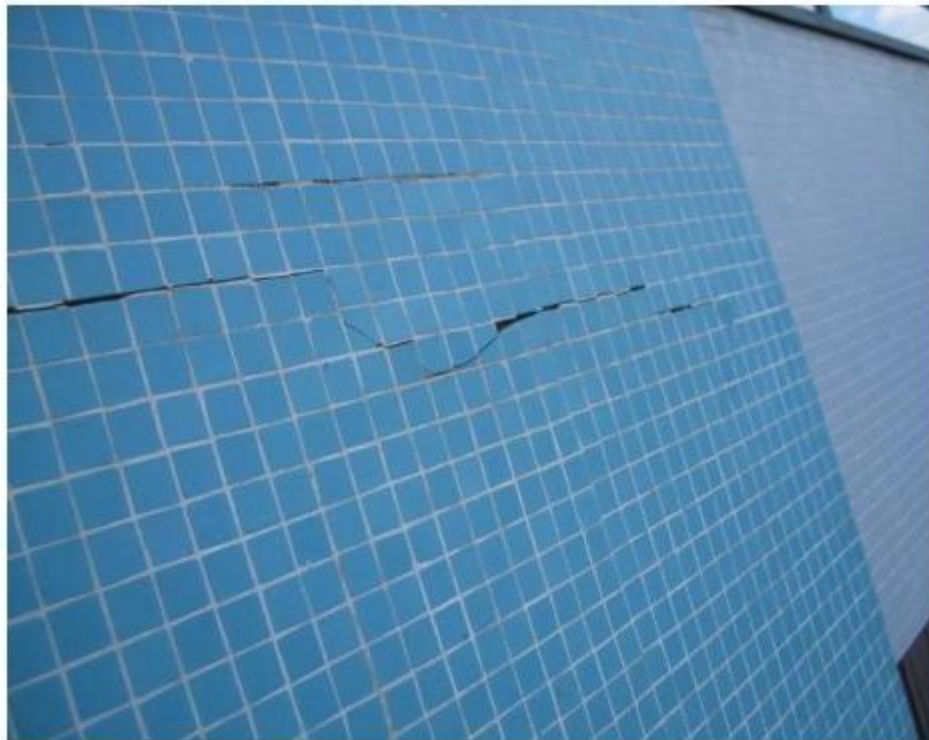
As fissuras (Figuras 4) em fachadas com revestimento cerâmico geralmente acontecem quando existe uma fissura na alvenaria e reflete nas fachadas, geralmente nos encontros dos pilares e alvenarias ou vigas com a alvenaria pela deformação da estrutura e pelos coeficientes de dilatação diferentes.

**Figura 4 - Fissura na fachada de revestimento cerâmico.**

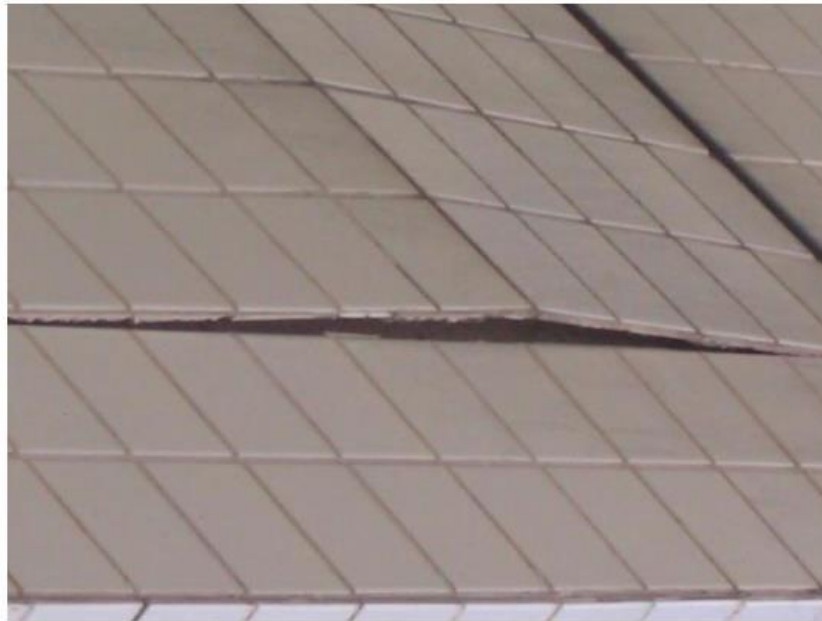
A perda de aderência (Figura 5) pode é um processo causado por falhas ou ruptura na interface entre as camadas do revestimento cerâmico. Essa perda de aderência ocorre quando as tensões que surgem ultrapassam a capacidade de aderência das ligações (BARROS, 2001).

**Figura 5 - Descolamento de placas cerâmicas.**

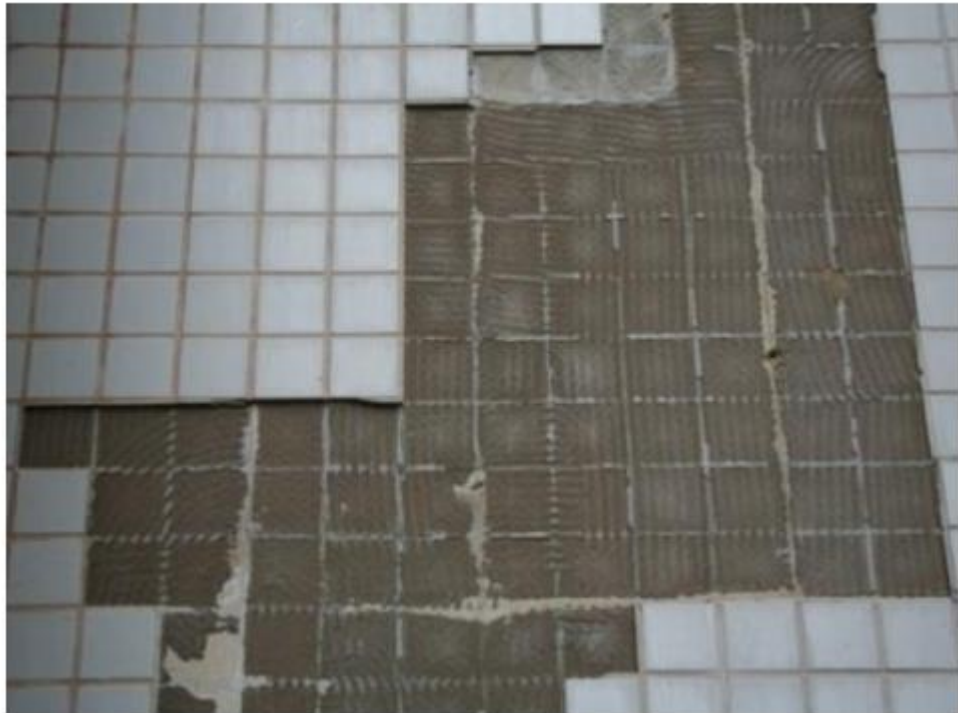
O deslocamento (figura 6) é considerada a patologia mais perigosa, pois causa danos a integridade física do material, e não só isso, também pode cair sobre uma pessoa que esteja passando no momento da queda.

**Figura 6 - Deslocamento de cerâmica.**

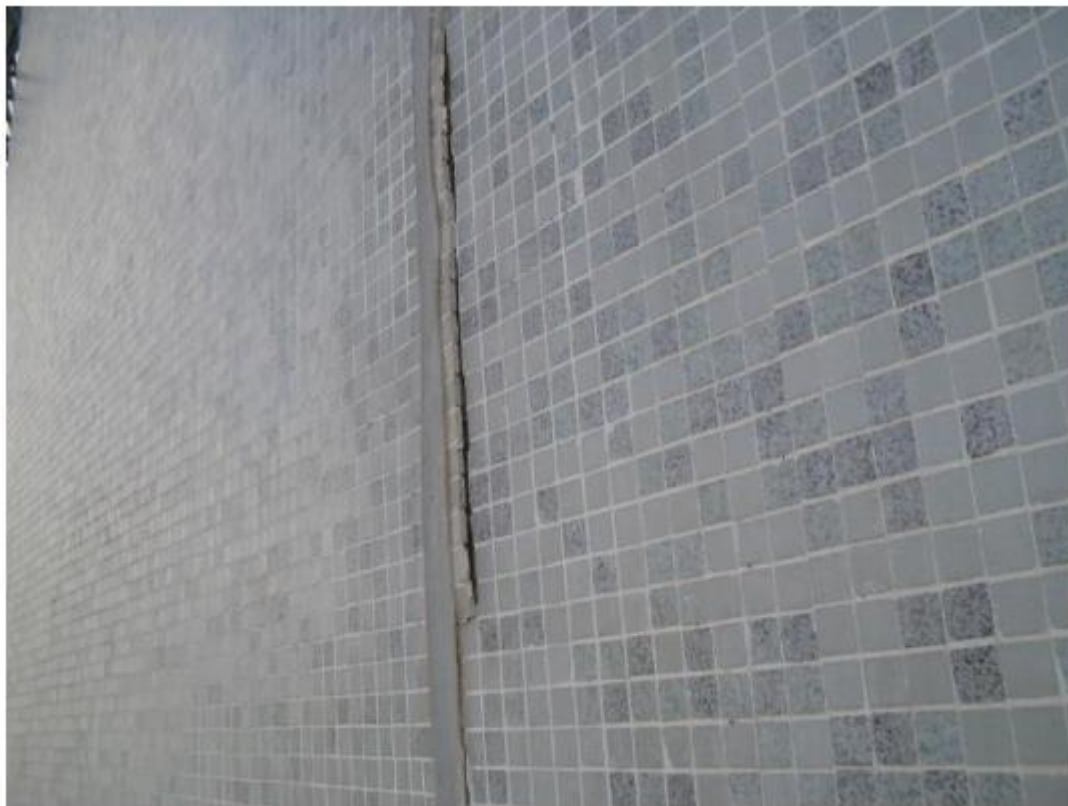
A Falha nas juntas (figura 7) pode acontecer, geralmente, na região de encontros, principalmente nas esquadrias. Essa patologia ocorre devido a fadiga do rejunte por ciclos hidrotérmico; A aplicação do rejunte incorretamente pode implicar um alto índice de porosidade superficial e baixa resistência mecânica; A infiltração de produtos potencialmente agressivos e água. Todas essas ações podem implicar em fissuração e a queda do rejunte da fachada.

**Figura 7 - Falhas nas Juntas de Dilatação.**

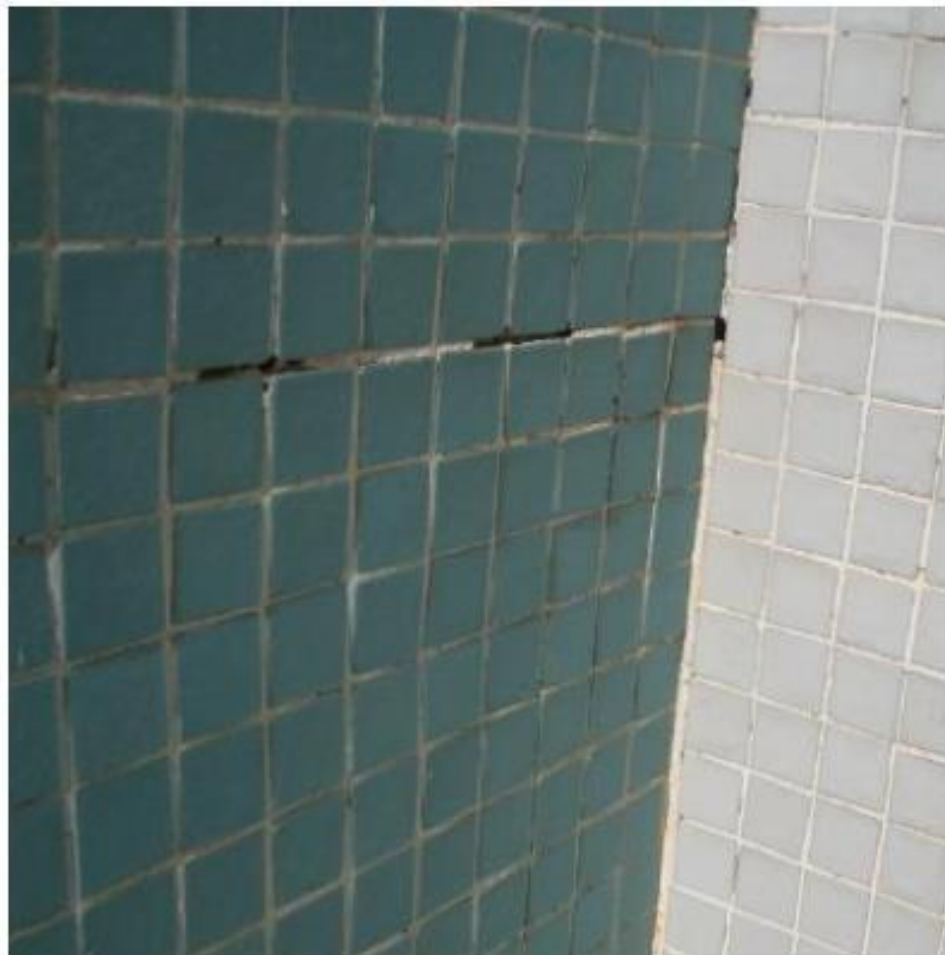
A falha nos rejuntos (figura 8) pode ocorrer na ausência ou deterioração do rejunte ao longo do tempo, pela insolação ou pela ação da água ao longo tempo. Em edifícios mais antigos é comum encontrar essa patologia.

**Figura 8 - Falha no Rejunte**

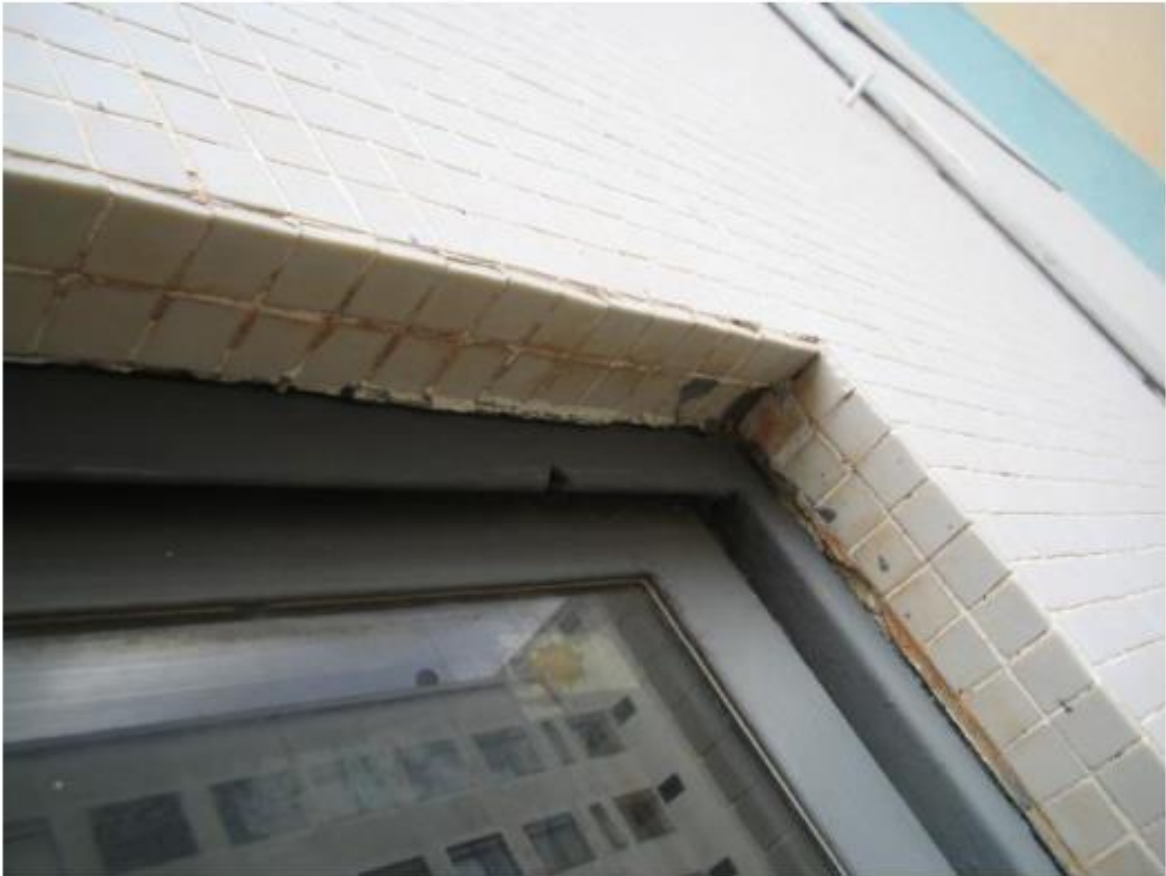
A falha na vedação (figura 10) ocorre no encontro com as esquadrias, levando a perda de estanqueidade, podendo ocorrer pela falta de manutenção, a má aplicação e/ou no processo de corrosão de esquadrias metálicas.

**Figura 10 - Falha na vedação**

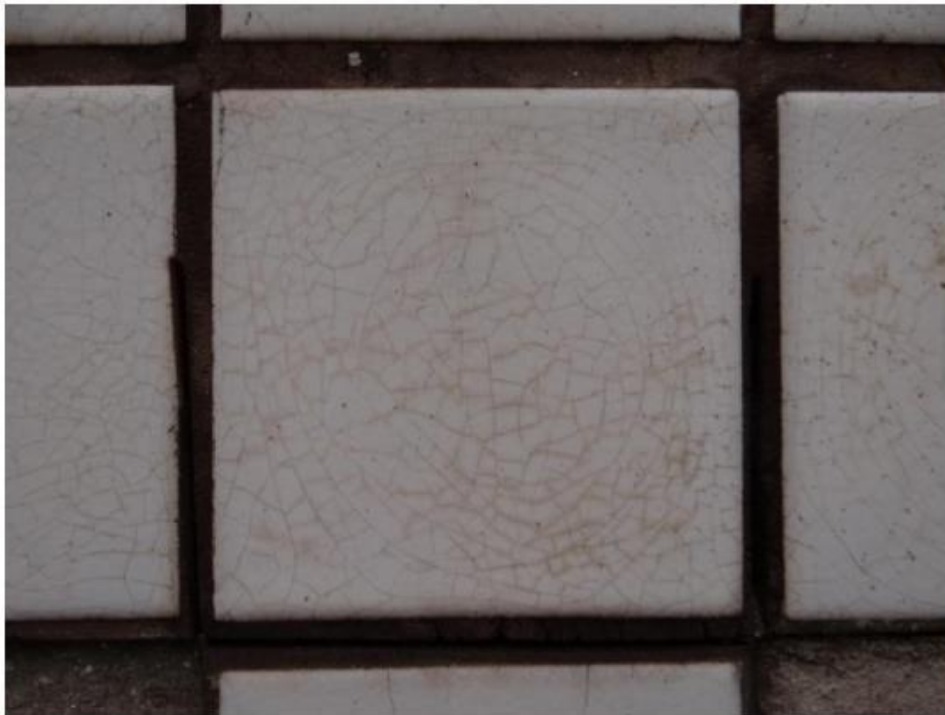
O gretamento (figura 11) são pequenas fissuras no elemento cerâmico, podendo ser um defeito de fábrica ou ocorrer ao longo do tempo.

**Figura 11- Gretamento**

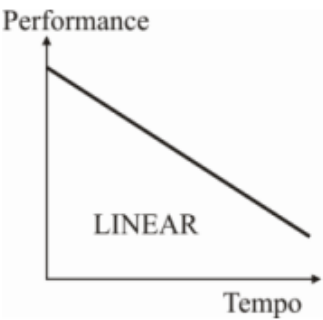
<p>A curva de tendência linear apresenta uma constante perda da capacidade funcional ao longo do tempo. Essa curva está associada às ações de agentes atmosféricos permanentes (radiação solar ou ventos)</p>

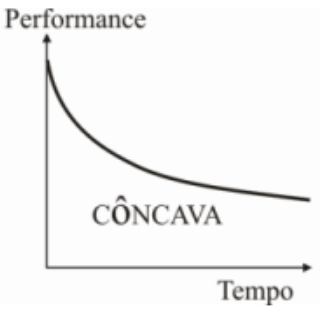
<p>Apresenta uma degradação acelerada inicialmente e ao longo de tempo se torna menos acelerada. Exemplos são as manchas e a eflorescência.</p>

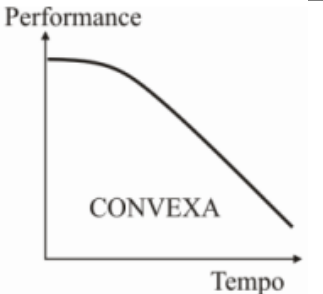
<p>Apresenta uma degradação lenta inicialmente e esse processo de degradação acelera ao longo do tempo. Essa curva é considerada a melhor configuração para representação dos fenômenos de degradação</p>

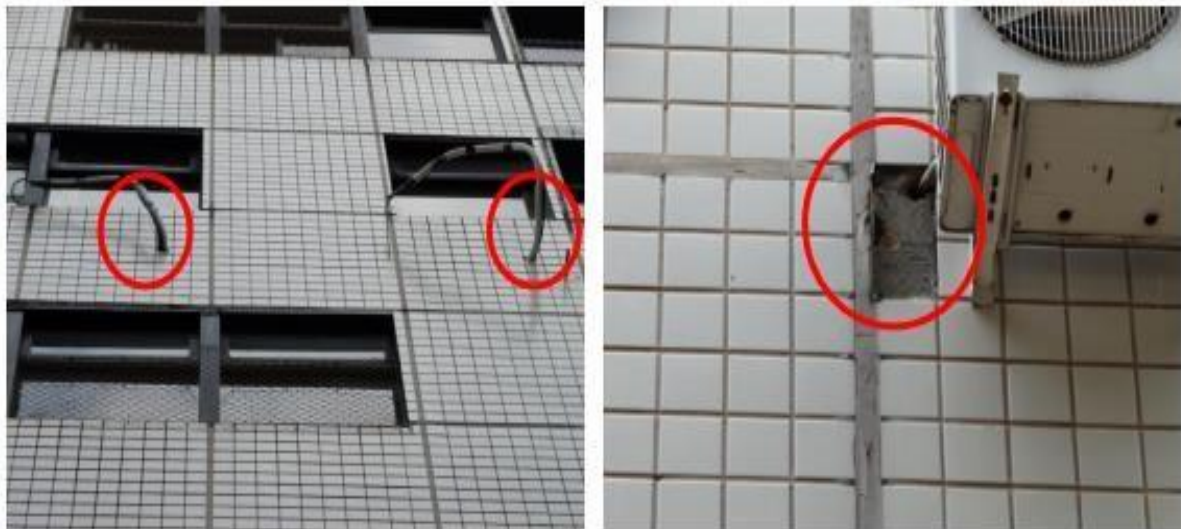
Com a inspeção visual foi encontrado alguns danos causados pelos moradores, tanto no revestimento cerâmico (figura 14) quanto nas juntas de dilatação (figura 15), para fazer o uso do ar condicionado e redes de proteção (anexo 1).

**Figura 13 - Retirada de ceramica para o uso de ar condicionados.**

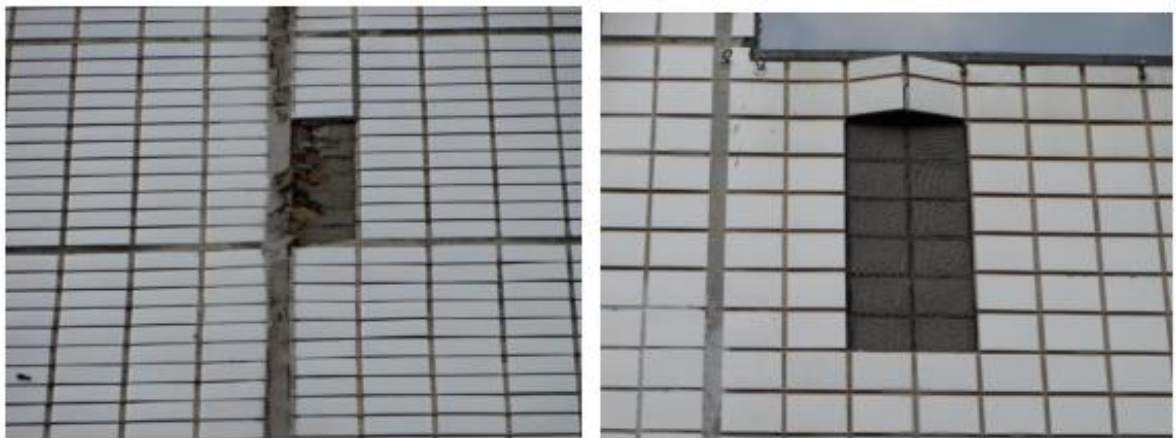
Os danos encontrados na fachada desse edifício não foram só por causa do mau uso dos moradores. Também foi encontrado um grande nível crítico de deslocamento (figura 16).

**Figura 15 - Deslocamento Encontrado no Edifício Analisado.**

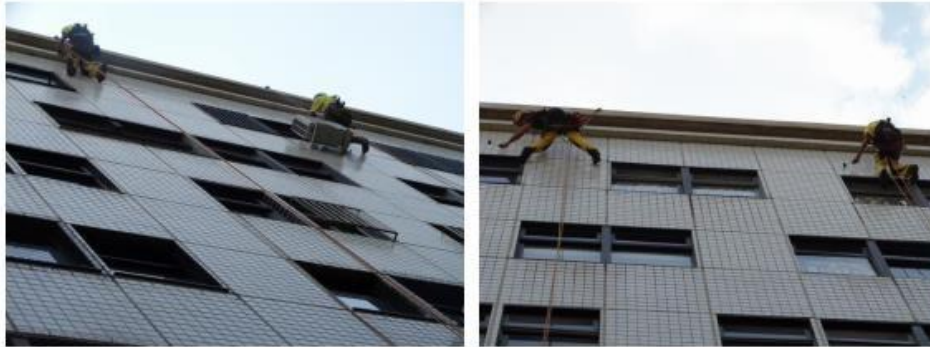
A figura 18 mostra o ensaio de percussão sendo realizado no edifício. A imagem mostra a equipe fazendo as marcações através da verificação do som, áreas que apresentam som cavo, outras apresentam o som oco.

**Figura 17 - Ensaio de Percussão.**

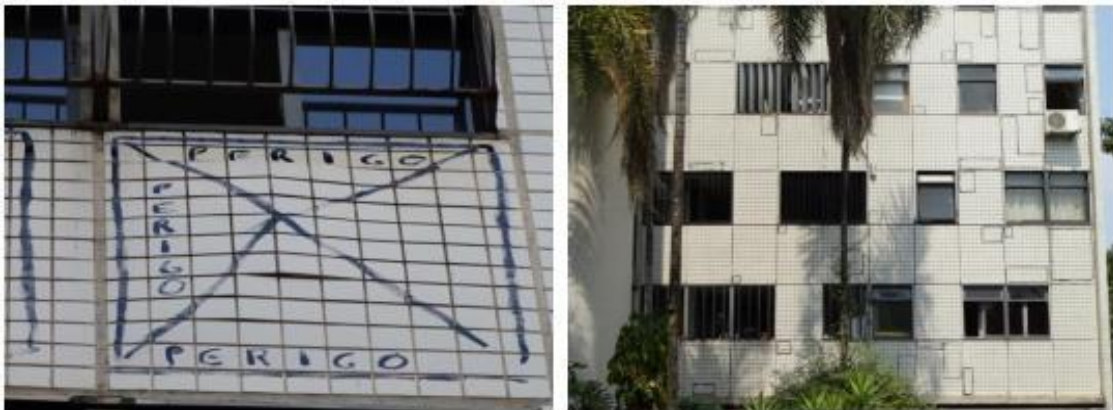
Com a técnica de percussão foi realizado as demarcações com tinta, identificando as áreas comprometidas (figura 19).

**Figura 18- Identificação das áreas comprometidas.**

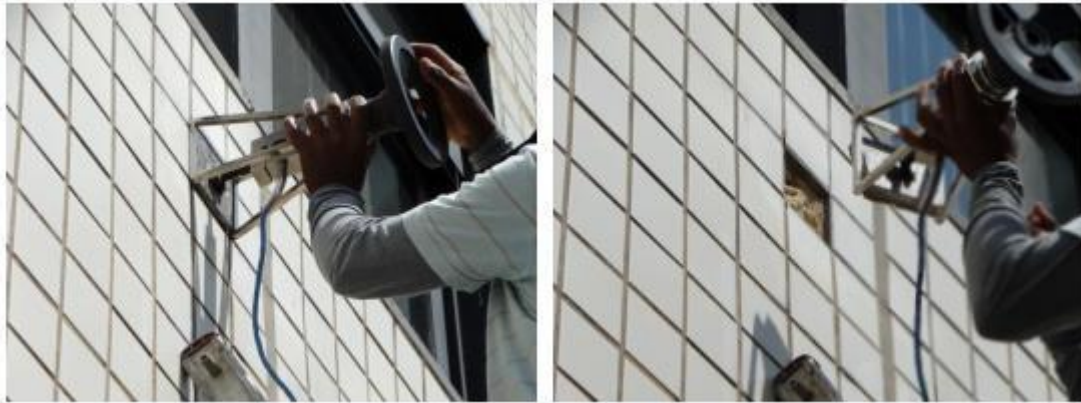
De acordo com a norma NBR 13.528 (ABNT, 2010) que fala sobre Revestimento de parede e tetos de argamassas inorgânicas (figura 20) – Determinação da resistência de aderência á tração, foi retirado um total de 6 corpos-de-prova com medidas de 100mm x 100mm, distribuídos de forma aleatória e espaçados entre si.

**Figura 19 - Ensaio de Aderência.**

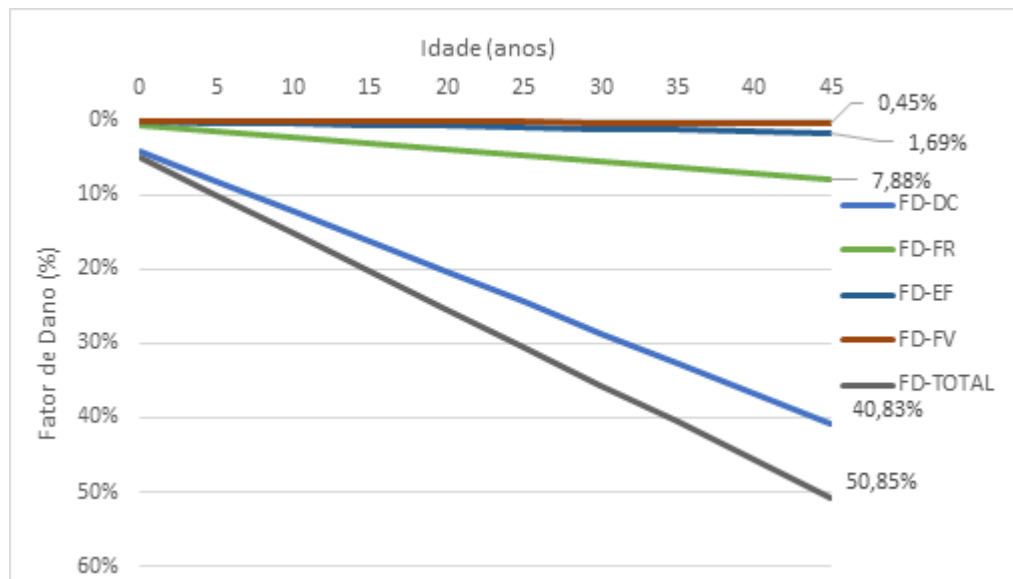
**Gráfico 3 – Patologias e Graus de Manifestação**

- ✓ Fator de Dano de descolamento de cerâmica - FD-DC;
- ✓ Fator de Dano de falha de rejunte – FD-FR;
- ✓ Fator de Dano de fissuras - FD-FI;
- ✓ Fator de Dano de eflorescência – FD-EF;
- ✓ Fator de Dano de falha de vedação – FD-FV;
- ✓ Fator de Dano total - FD-TOTAL.

Com esse gráfico, é possível ver que a patologia que mais se manifesta é a de deslocamento da cerâmica na fachada. O deslocamento é correspondente por 80,34% do fator de dano total.

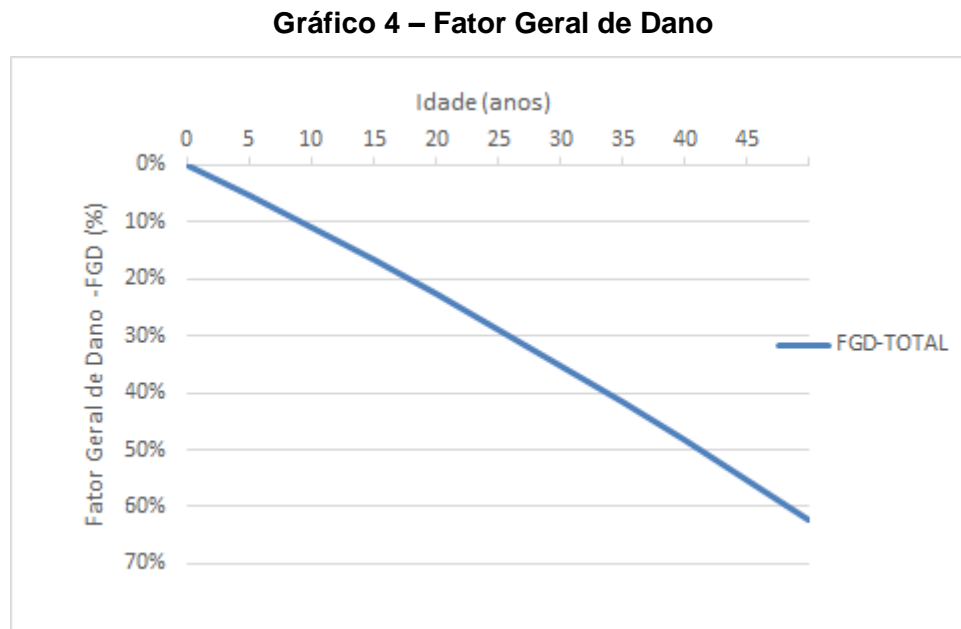
Essa equação apresenta um gráfico do seguinte tipo;

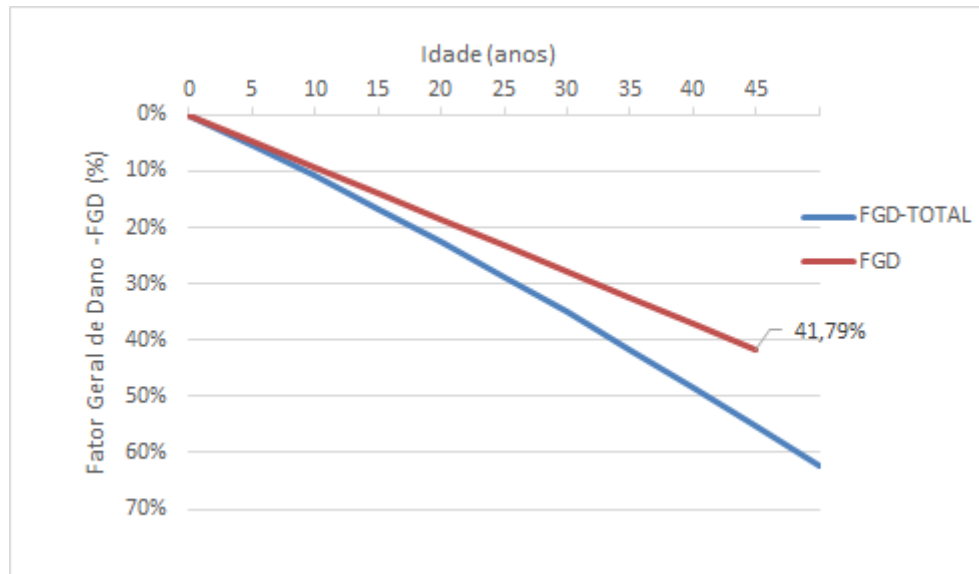
**Gráfico 5 – FGD Total x FGD**

Com o FDG =41,79 que foi calculado na tabela 11, podemos observar que o dano está próximo à curva prevista pela doutora, dando uma diferença aproximada de 5 anos.

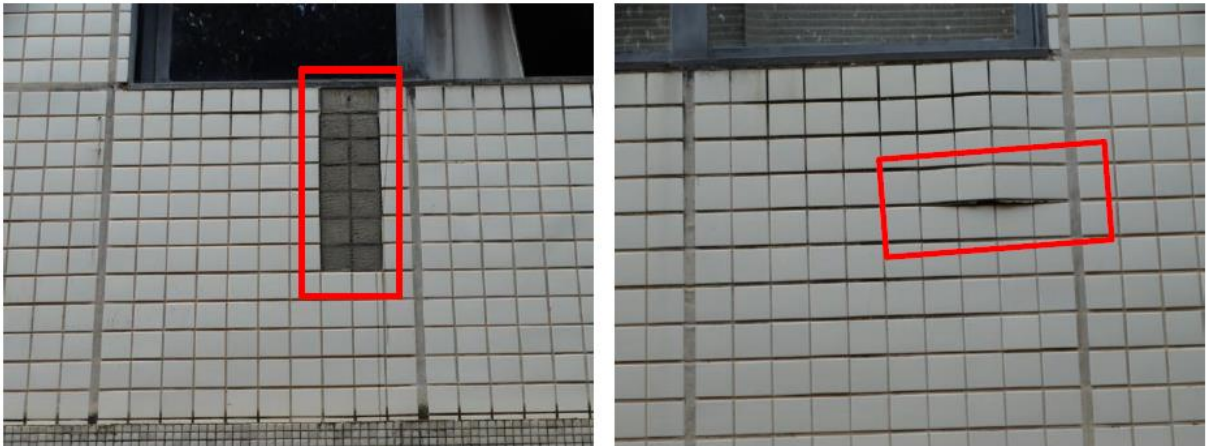
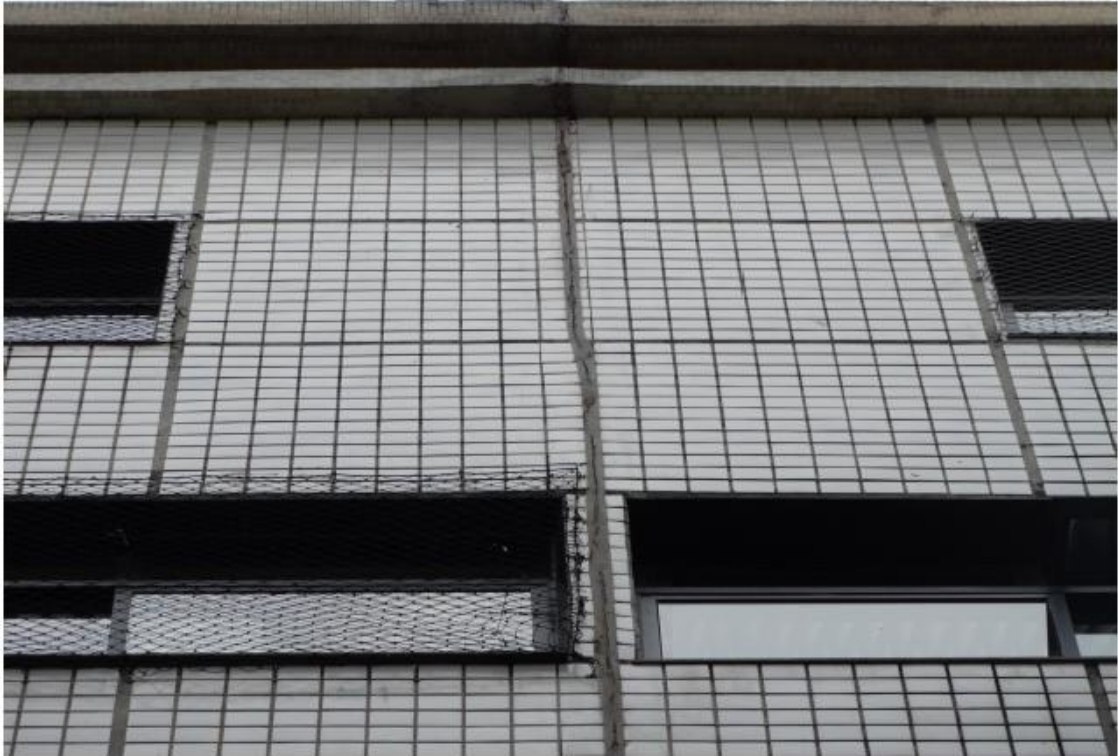
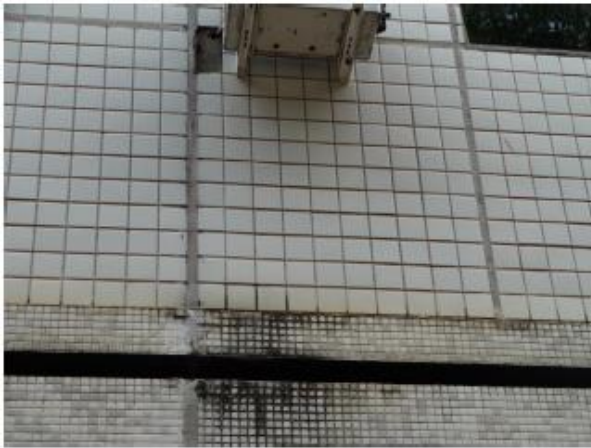
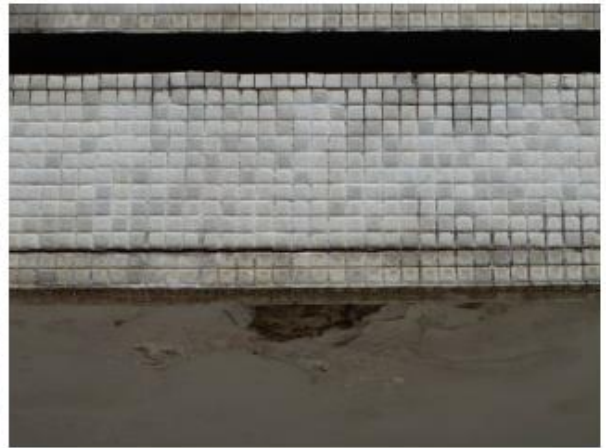
Figura 21 - Manifestação Patológica

Nas figuras A-1, A-2, A-3, A-4 são manifestações patológicas encontradas no Condomínio SQS 102 Bloco H e Bloco I
