FACULDADE DE TECNOLOGIA E CIÊNCIAS SOCIAIS APLICADAS – FATECS
CURSO: ENGENHARIA CIVIL

**Avaliação da Qualidade de Desempenho de Revestimento Argamassado Após
a Realização de *Retrofit***

Brasília
2017

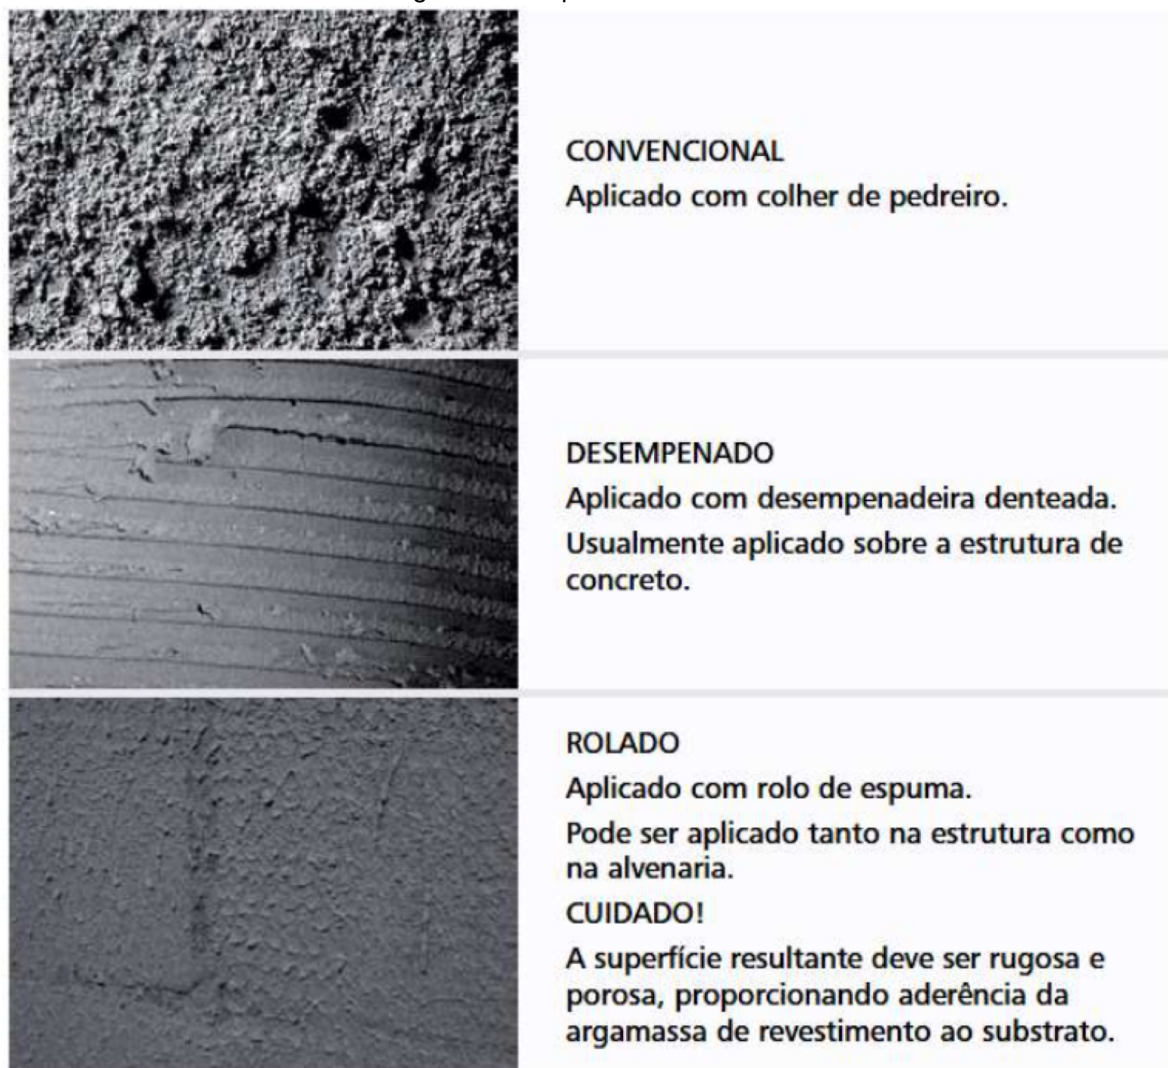
Existem vários métodos de aplicação de chapisco, dentre eles, podemos citar: método convencional, chapisco rolado, chapisco colante (industrializado), como pode ser visto na Figura 2.

Figura 2 - Chapiscos mais usuais

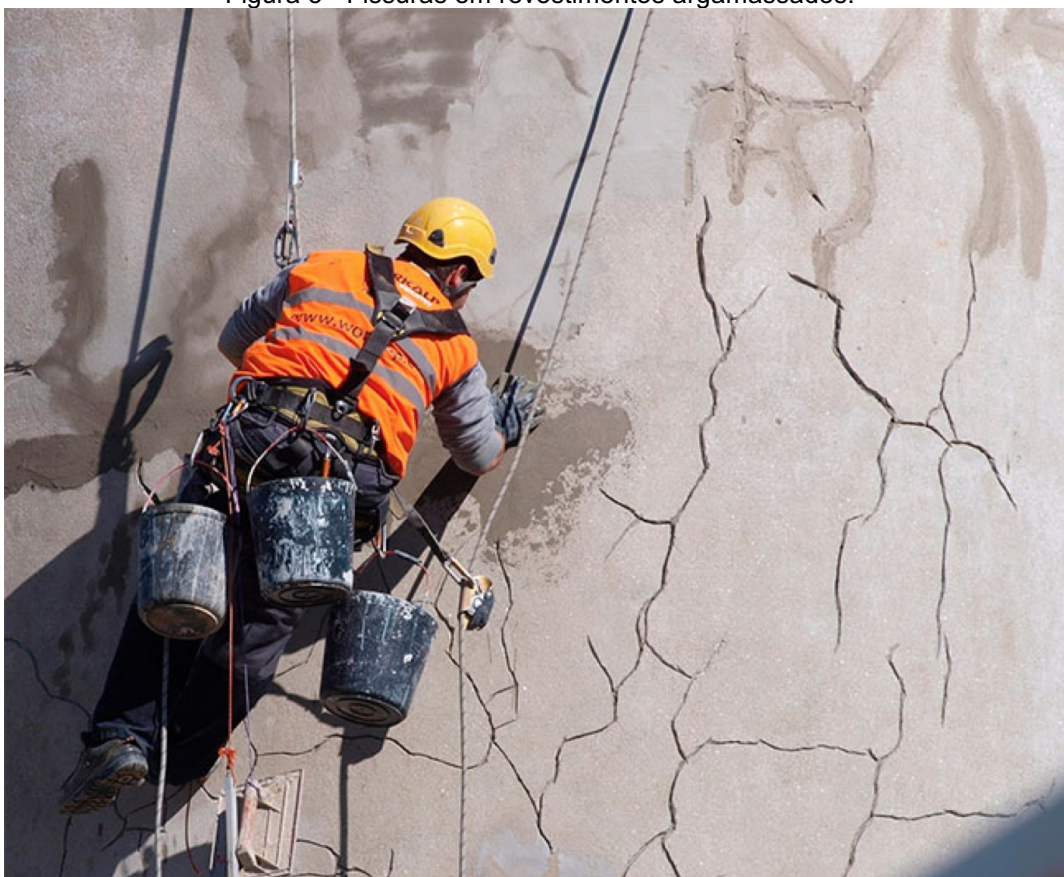
As fissuras em revestimentos argamassados, exemplificadas na Figura 5, são originadas devido ao processo executivo impreciso, como a falta de aderência à base e intervalo de tempo entre as aplicações. Outros fatores peculiares as fissuras são o fator água/cimento, teor de finos, variação de temperatura e principalmente da retração hidráulica da argamassa (BAUER, 1994).

Figura 5 - Fissuras em revestimentos argamassados.

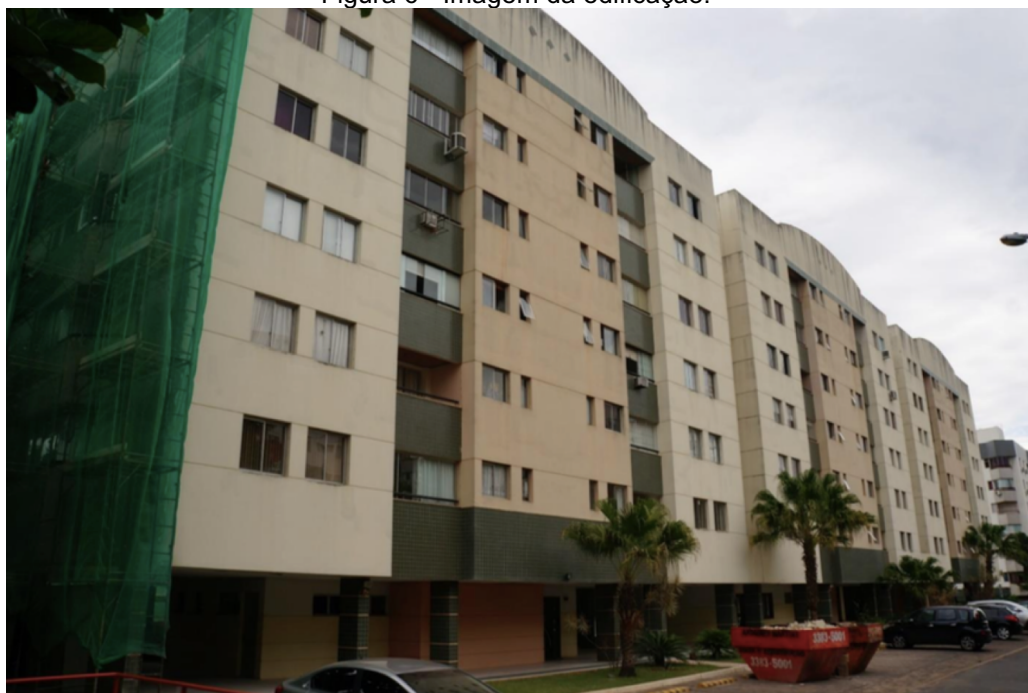
Figura 6 - Imagem da edificação.

A edificação em estudo é um prédio residencial e é composto de 6 (seis) pavimentos tipo, um pavimento térreo, com subsolo e com 3 (três) caixas de escada. O edifício residencial fica localizado no bairro nobre de Brasília, Setor Sudoeste. A Figura 6 ilustra a edificação. A Figura 7, logo em seguida, mostra a nova fachada da edificação após reforma e, por fim, a Figura 8 apresenta uma vista superior do *Google Maps*, demonstrando a sua localização.

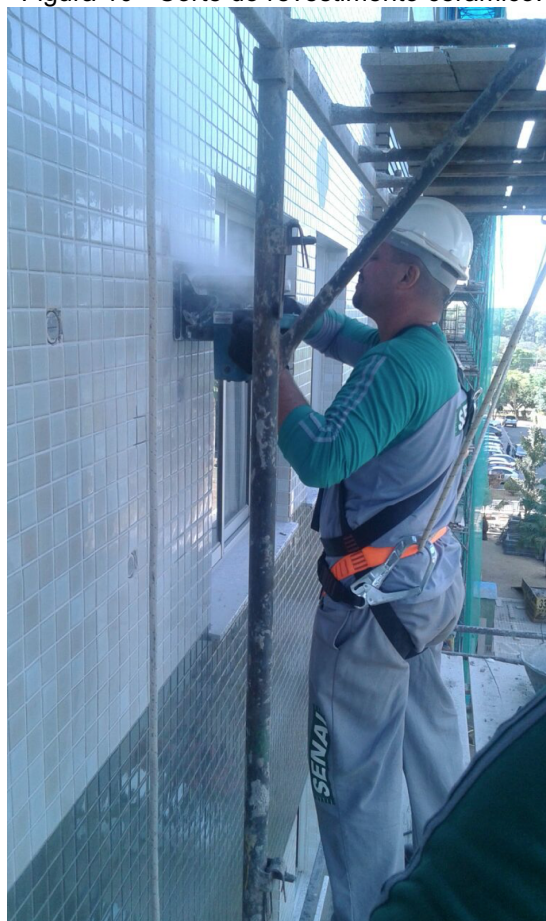
Para a realização do ensaio de resistência de aderência à tração foi executado o corte a seco do revestimento cerâmico, com o equipamento e EPI's adequados para garantir a segurança do profissional.

Figura 10 - Corte do revestimento cerâmico.

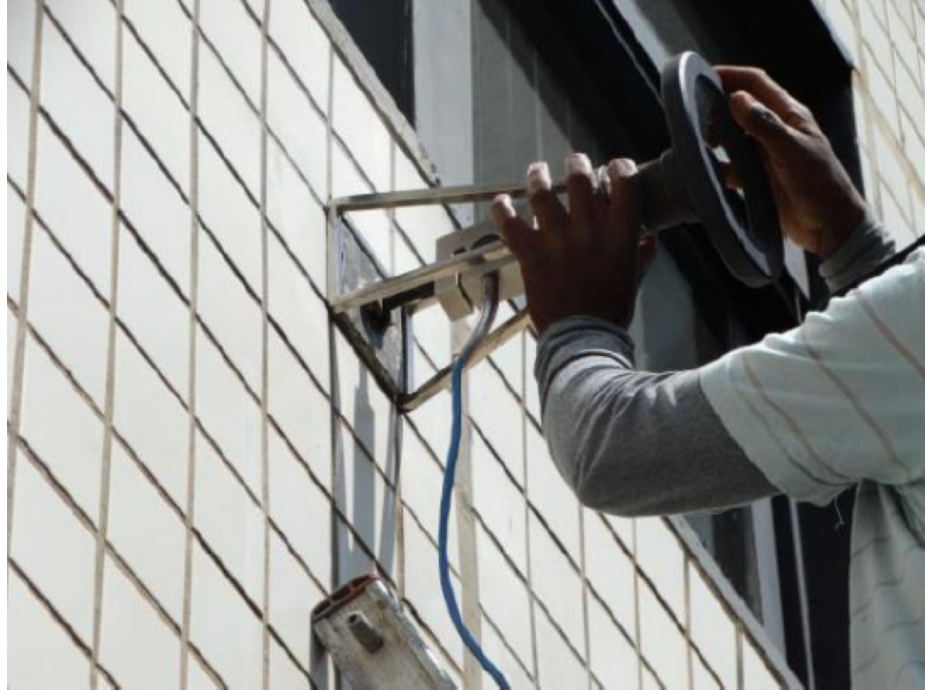
O passo seguinte é a introdução do aparelho de arrancamento (dinamômetro de tração) dotado de dispositivo para leitura de carga. As pastilhas são, então, arrancadas e as amostras, analisadas. É calculada a resistência de aderência à tração de cada corpo de prova em MPa e analisada a forma de ruptura de cada um deles.

Figura 12 - Acoplagem do equipamento.

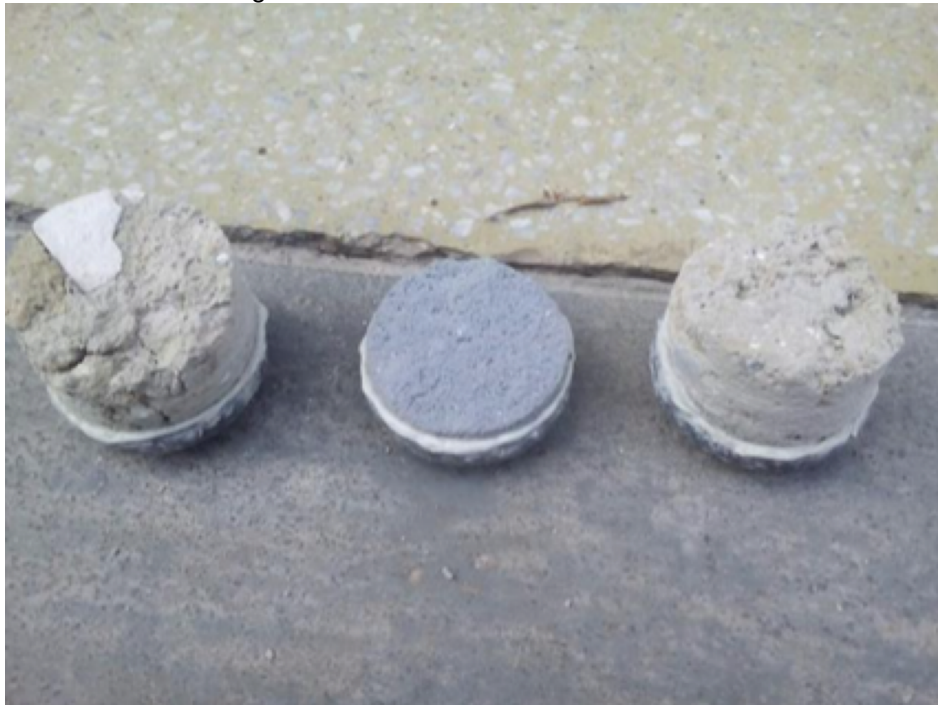
Figura 13 - Amostras do ensaio realizado.

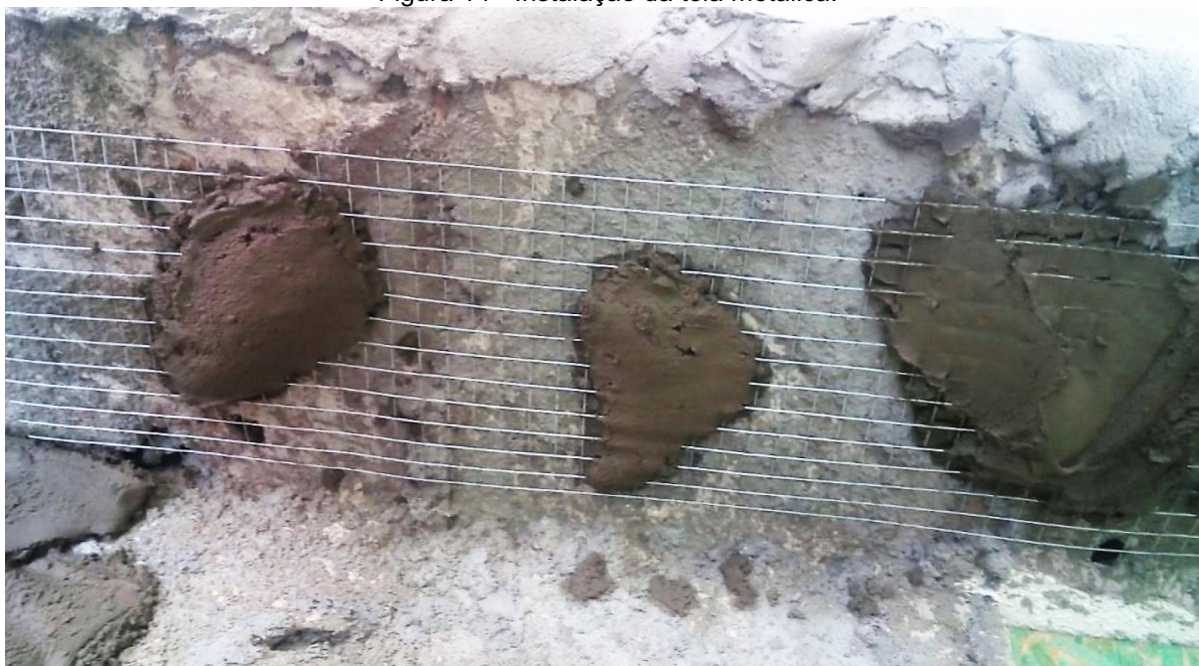
Após o início da reforma e a retirada do revestimento antigo, iniciou-se o procedimento de chapisco e posteriormente o emboço. Com o início do emboço, verificou-se que ele apresentava elevada espessura e necessitava de um dispositivo de ancoragem: foi adotada a tela metálica como solução; vide figura 13 e 14. A elevada espessura do emboço é fruto do desaprumo da fachada do prédio, sendo assim caracterizado como um vício construtivo.

Figura 14 - Instalação da tela metálica.

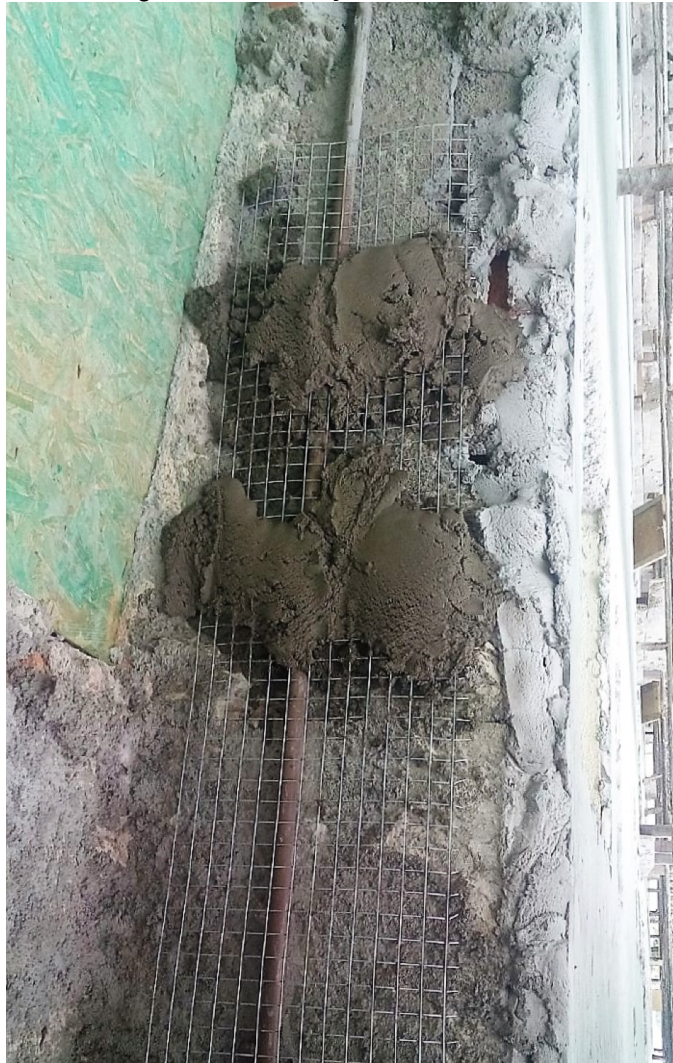
Figura 15 - Instalação da tela metálica.

Porém, de acordo com o caderno de encargos das fachadas entregue à construtora, a instalação da tela foi feita de maneira equivocada, devendo ser realizada conforme a Figura 15.

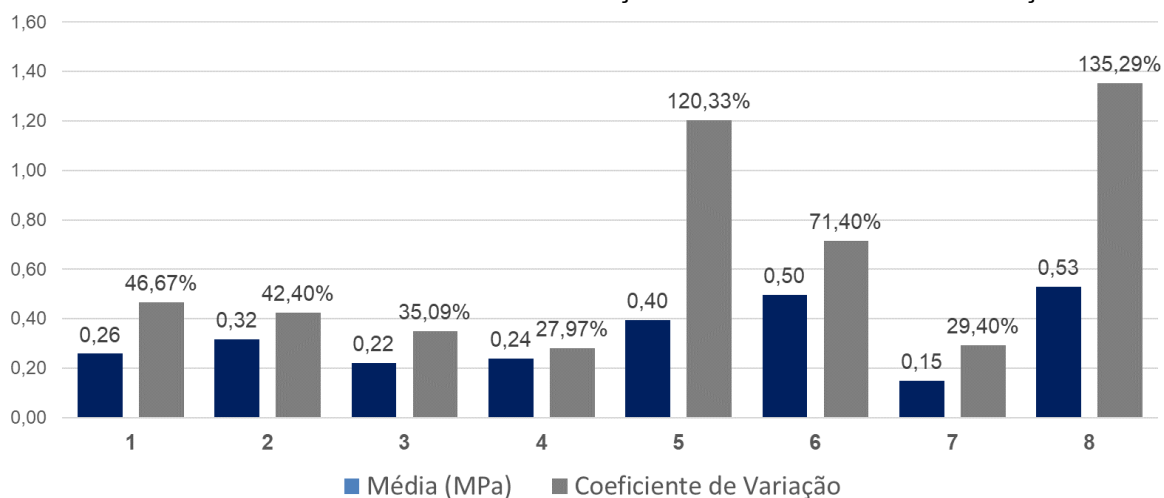
Ao analisar os resultados de acordo com as exigências da NBR 13.754/1996, verifica-se que os ensaios realizados pela MM Engenharia e pelo Senai foram insatisfatórios, pois todos os ensaios deram quatro ou mais resultados abaixo de 0,3MPa, estando em desacordo com a norma.

Gráfico 1 - Resistências de Aderência à Tração Média e Coeficientes de Variação.

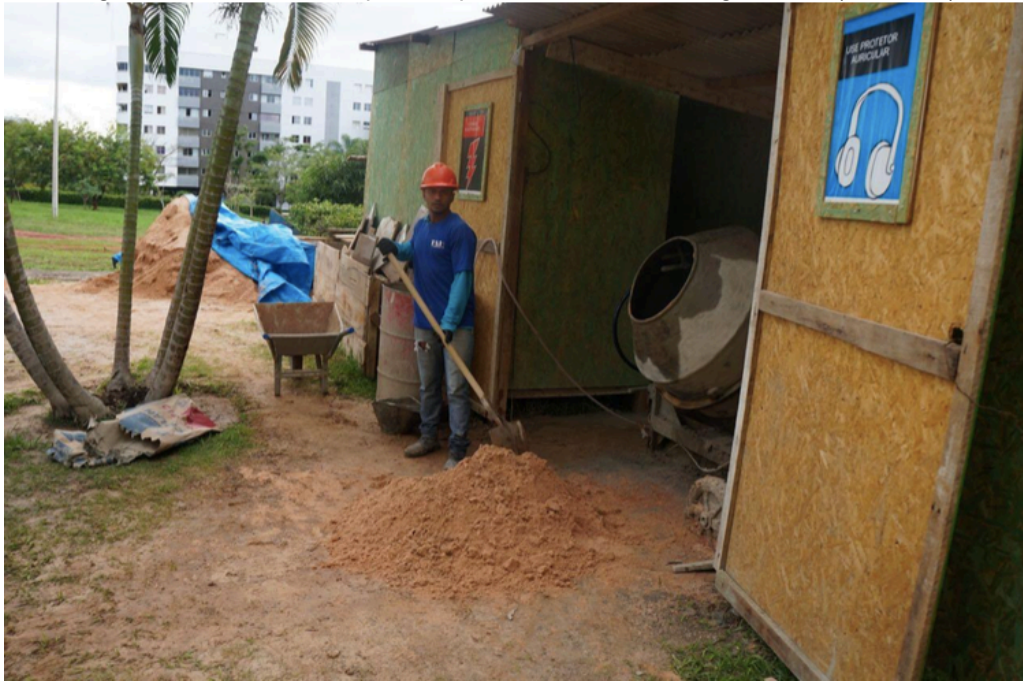
padrão de qualidade afim de manter a mesma quantidade de cimento, areia, cal e água. Depois da cobrança da fiscalização, houve uma melhora nos resultados de resistência de aderência à tração comprovados pelos ensaios da empresa Tecnoplan. Os ensaios das empresas citadas se encontram, respectivamente, nos Anexos I, II e III.

Figura 17 - Ausência de padiola para elaboração da argamassa (22/11/16)

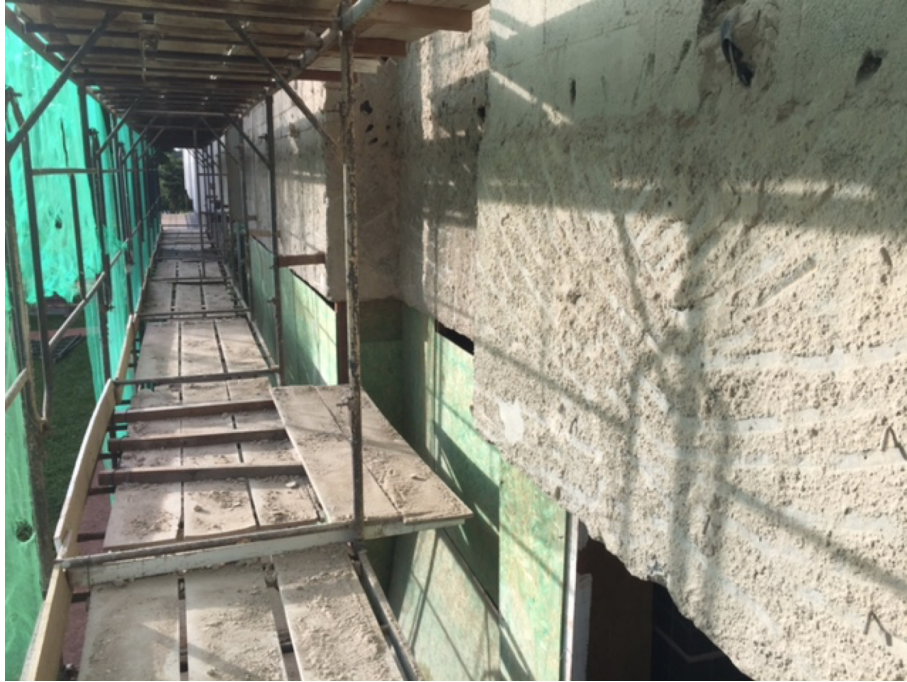
Outro problema detectado pela fiscalização e nos dias das visitas foi a retirada incompleta dos revestimentos antigos, a falta da aplicação do chapisco em toda a área e a presença de buracos na argamassa, exemplificados respectivamente pelas Figuras 17, 18 e 19.

Figura 18 - Retirada parcial dos revestimentos argamassados antigos.

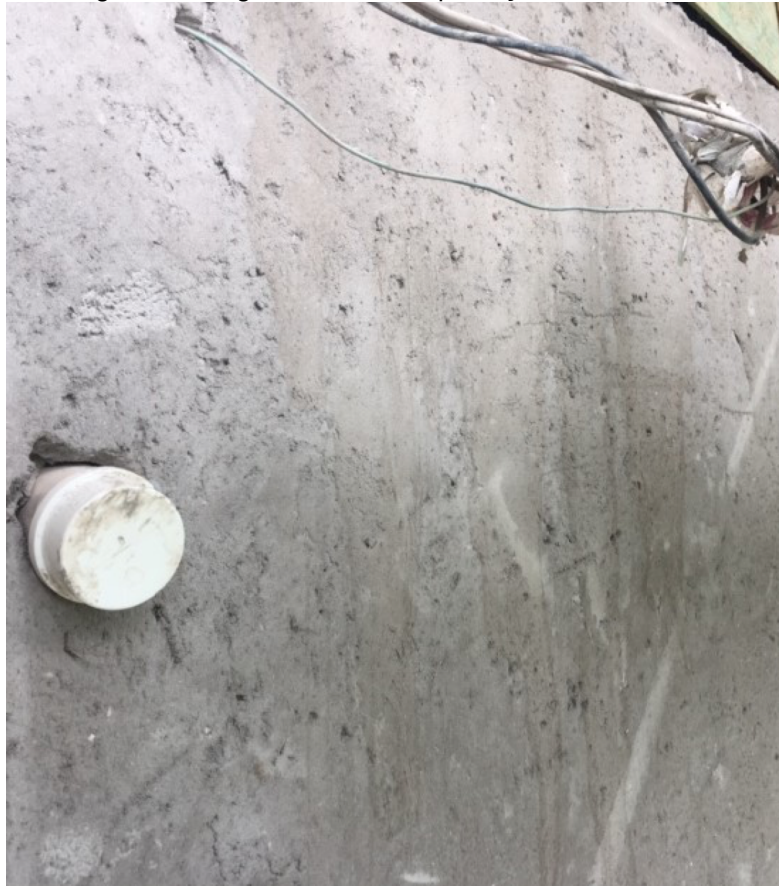
Figura 20 - Argamassa com imperfeições e cavidades.
