**CURSO: ENGENHARIA CIVIL**

**Estudo Dimensional, de Resistência e da Ocorrência de Eflorescência em Blocos Cerâmicos empregados na Construção Civil do Distrito Federal**

Trabalho de conclusão de curso (TCC) apresentado como requisito para a conclusão do curso de Engenharia Civil do Centro Universitário de Brasília - UniCEUB

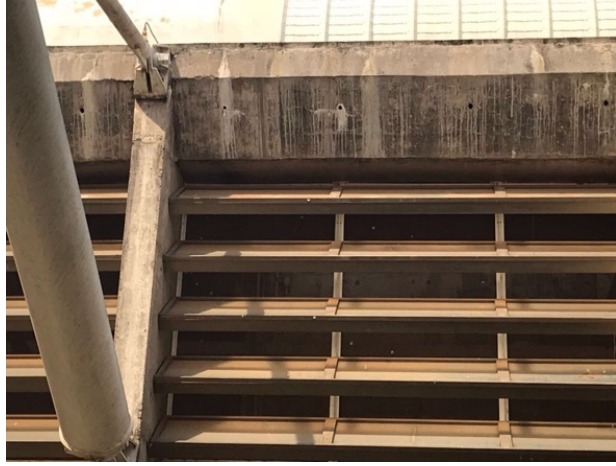
Figura 1: Eflorescência em estrutura.

As Figuras 1 a 3 mostram a eflorescência em estruturas de concreto.

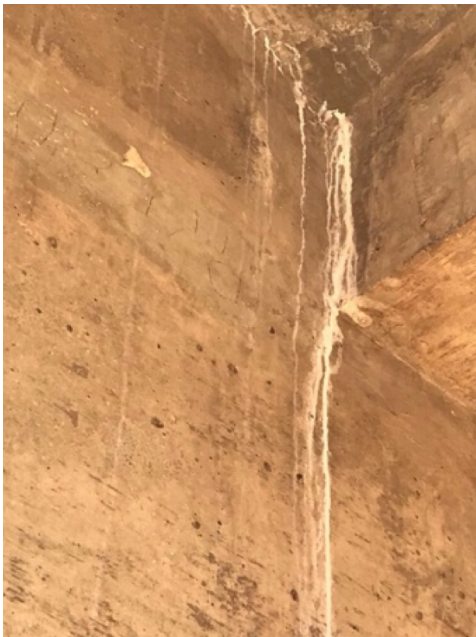
Figura 2: Eflorescência em estrutura.

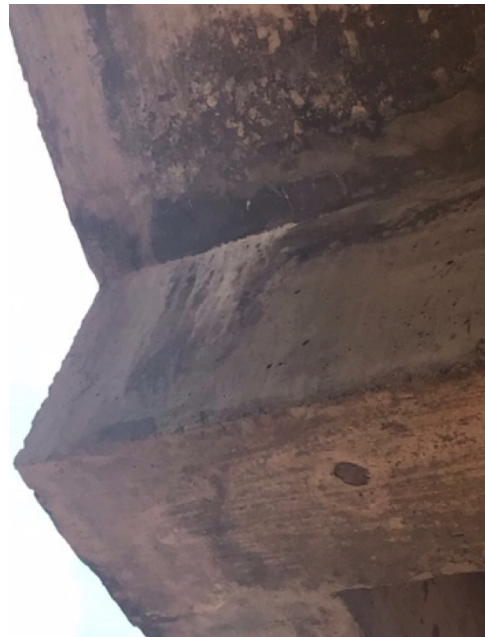
Figura 3: Eflorescência em estrutura.

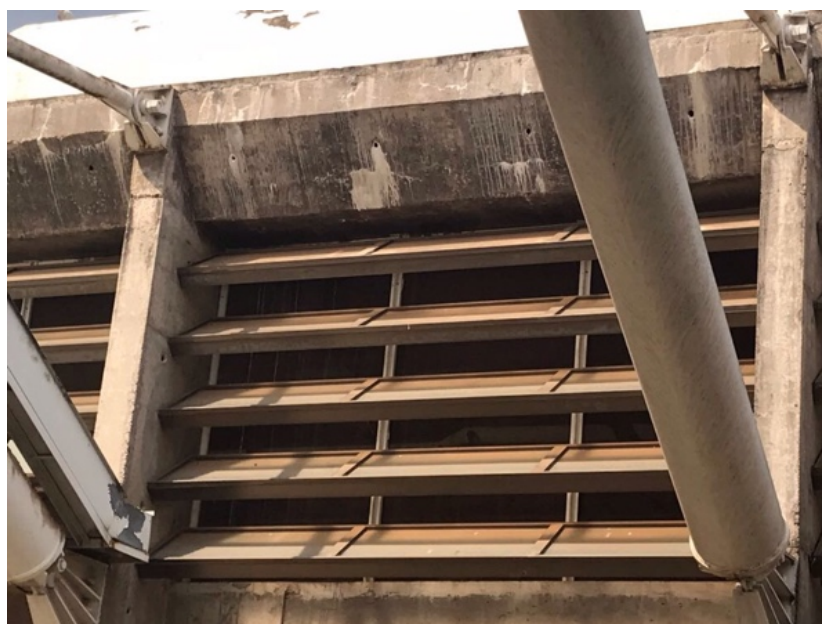
Figura 9: Eflorescência em estrutura.

Silva (2011) relata que o efeito da eflorescência nas construções altera a aparência da superfície onde se encontra (*Figura 9*), podendo ser de caráter agressivo, degradando severamente a alvenaria. Isso implica dizer que esse fenômeno degrada micro estruturalmente as zonas próximas à superfície.

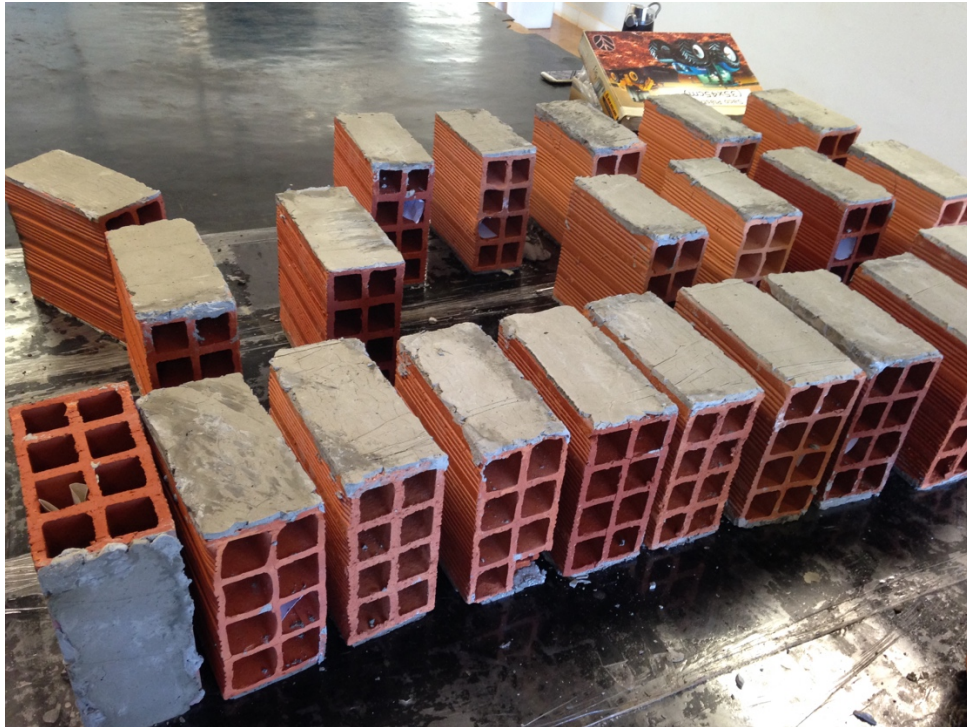
Figura 13: Blocos capeados.

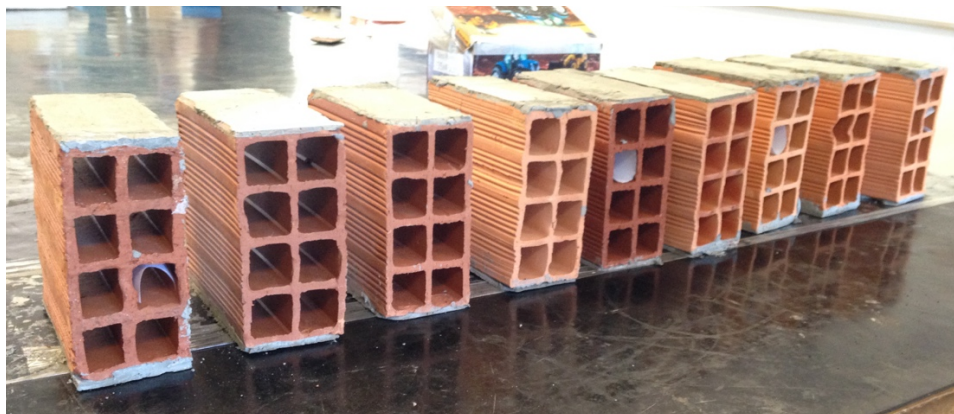
Figura 14: Blocos capeados.

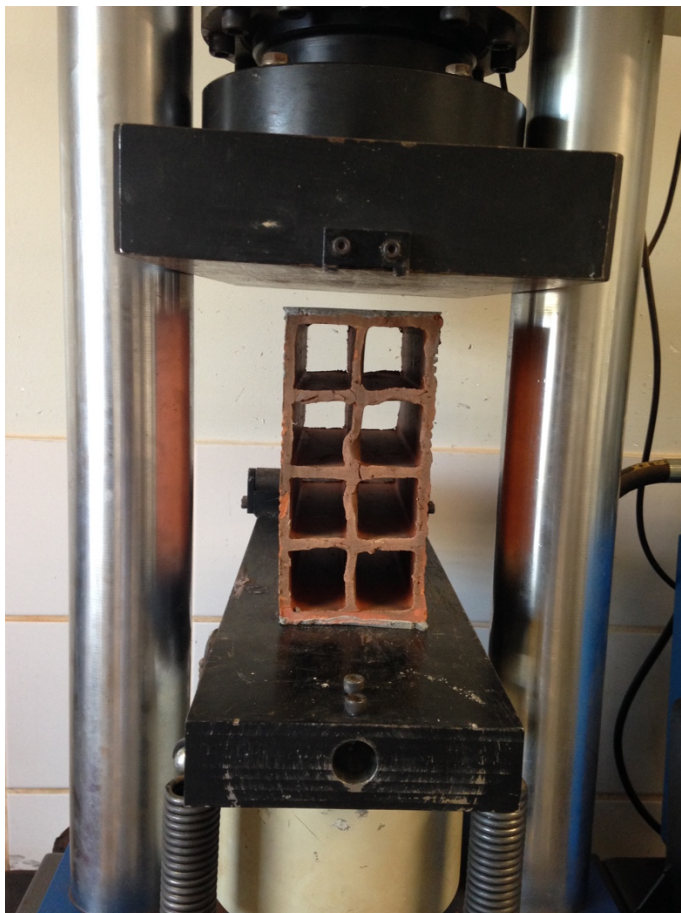
Figura 15: Bloco posicionado para rompimento.

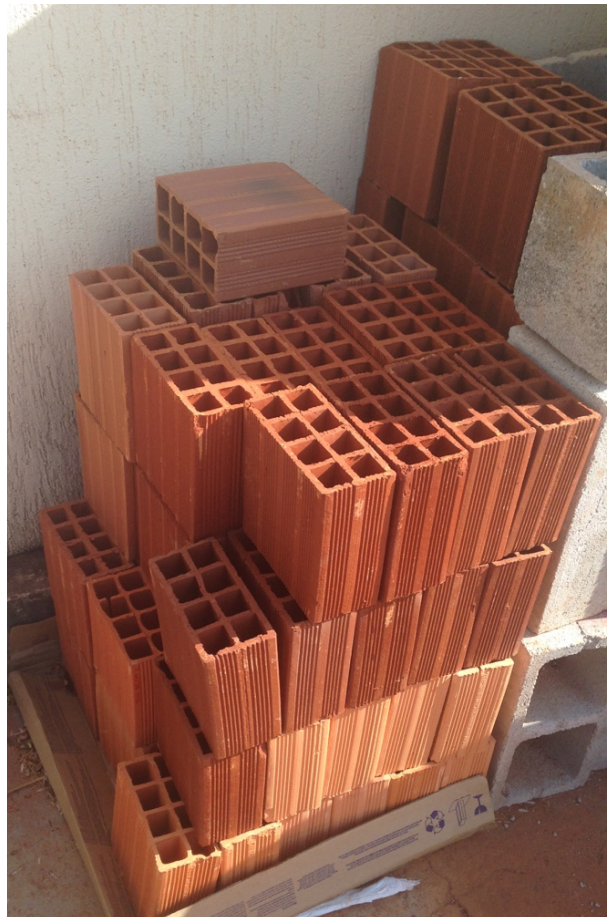
Figura 16: Armazenamento dos blocos.

As Figuras 16 a 18 e Apêndice B estão em consoante com a metodologia feita em laboratório.

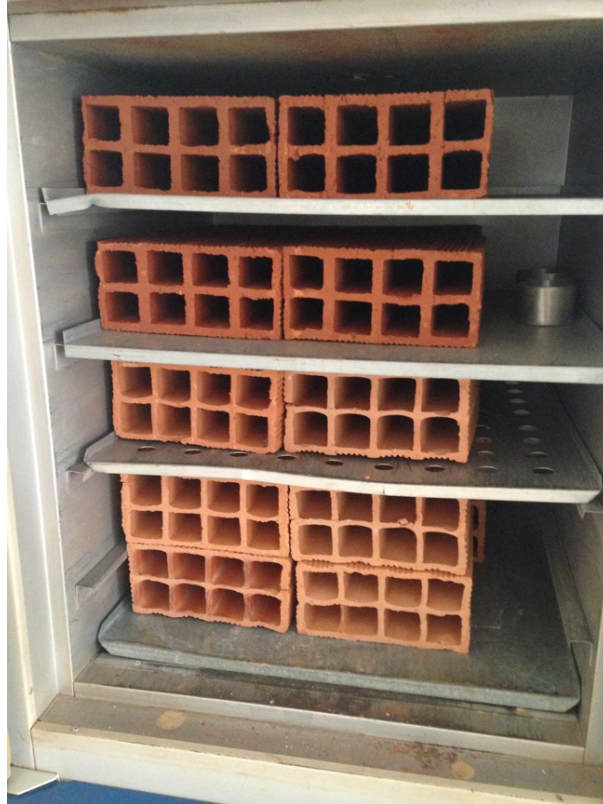
Figura 17: Secagem dos blocos na estufa.

O procedimento iniciou-se pela retirada de sujeiras por meio de escovação dos blocos, seguido do processo de secagem na estufa (100 graus), e logo após a colocação dos mesmos em uma lâmina de água destilada de 2,54 cm (1 polegada), estando separados a uma distância mínima de 5,08 cm (2 polegadas), em recipientes feitos de material que não apresentam risco de corrosão. O nível d'água foi verificado diariamente e mantido durante todo o ensaio, devido a evaporação e a absorção dos blocos.

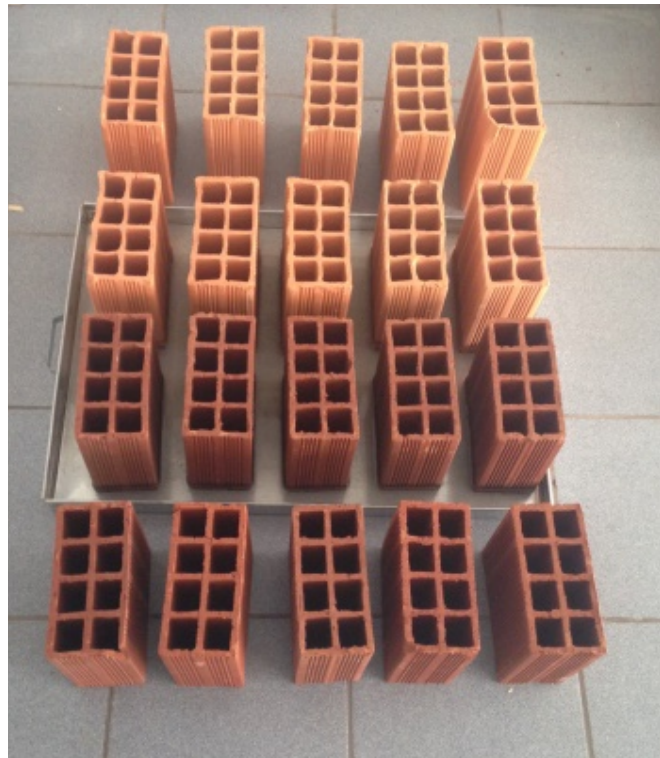
Figura 18: Posicionamento dos blocos na lâmina d'água.

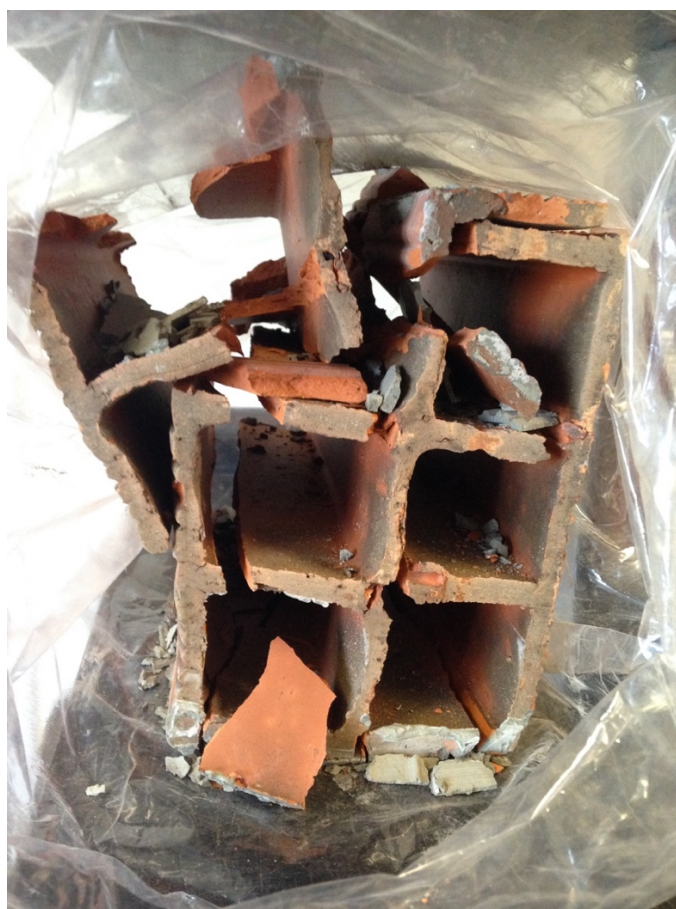
Figura 19: Bloco rompido.

Abaixo, podemos observar na *Figura 19*, um dos blocos rompido:

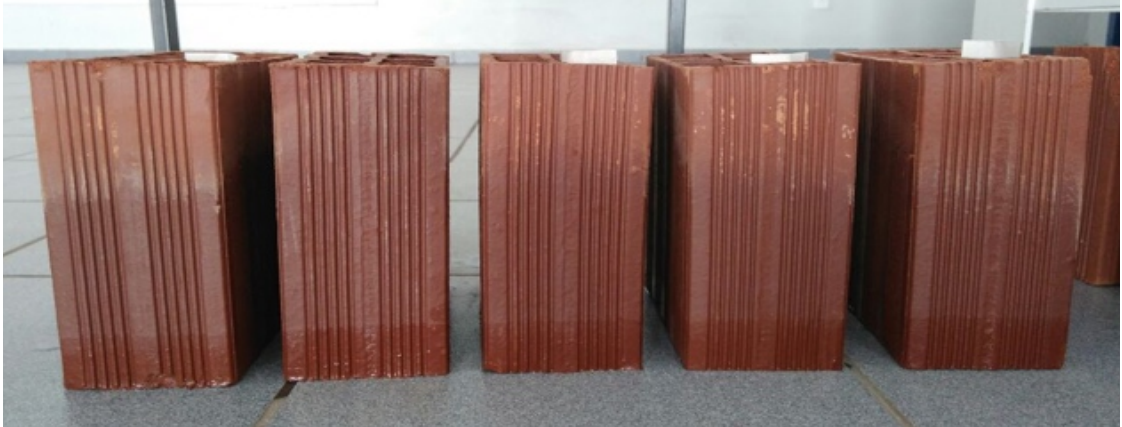
Figura 22: Eflorescência manifestada na amostra 1 antes da secagem.

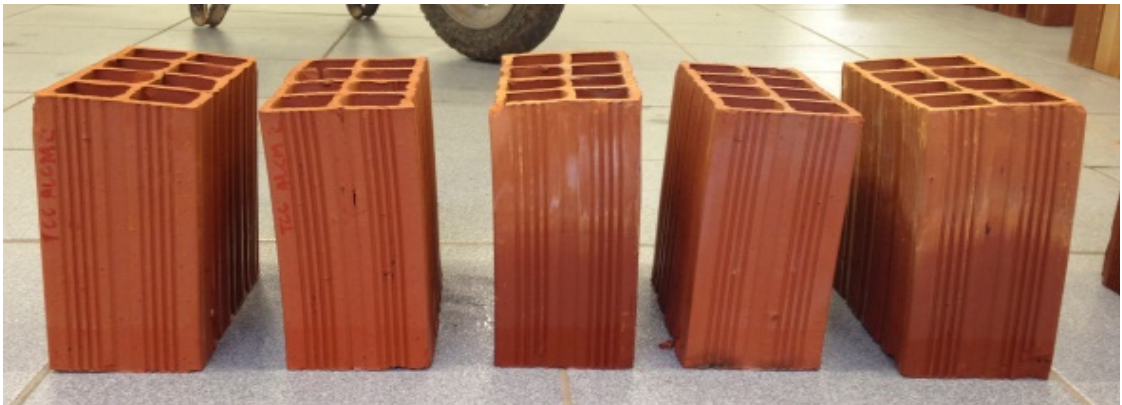
Figura 23: Eflorescência manifestada na amostra 4 antes da secagem.

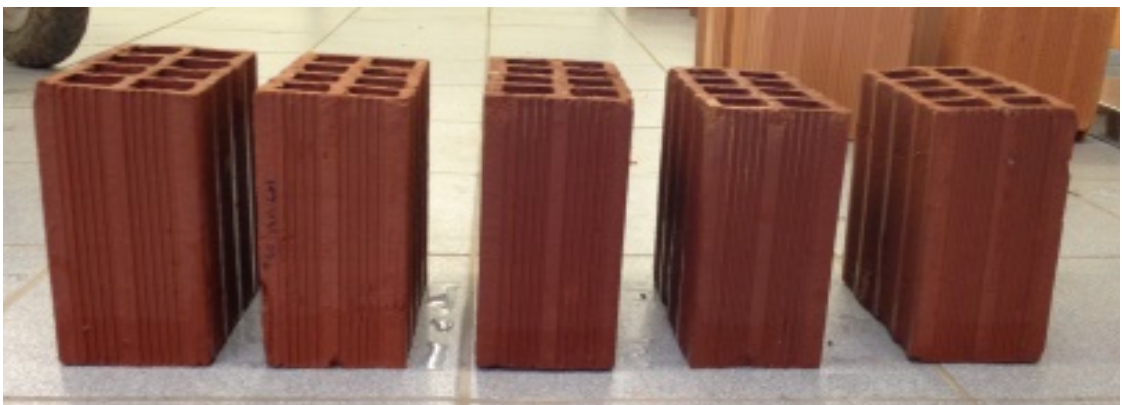
Figura 24: Eflorescência manifestada na amostra 6 antes da secagem.

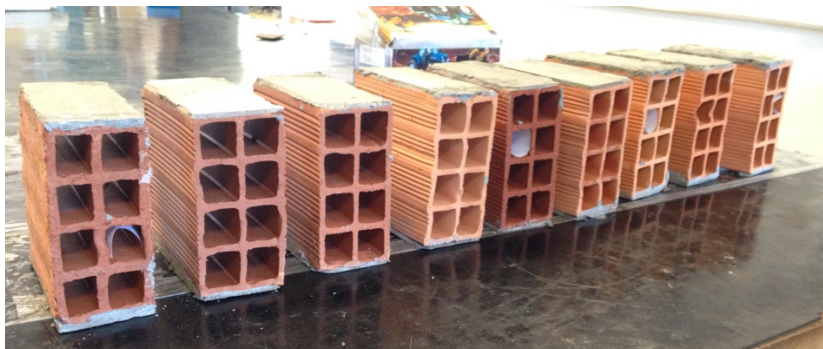
Figura A. 1: Processo de capeamento dos blocos (01/12/2017).

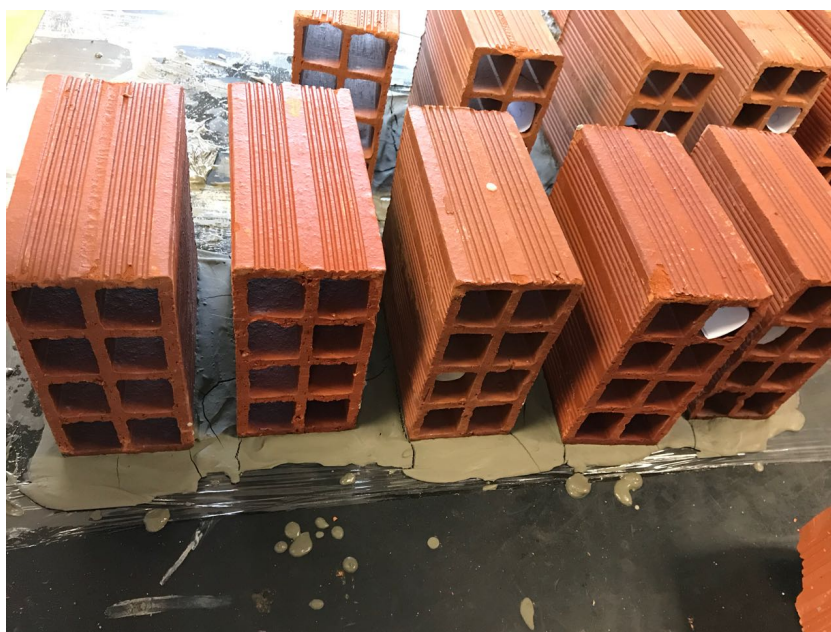
Figura A. 2: Processo de capeamento da amostra 1 (01/12/2017).

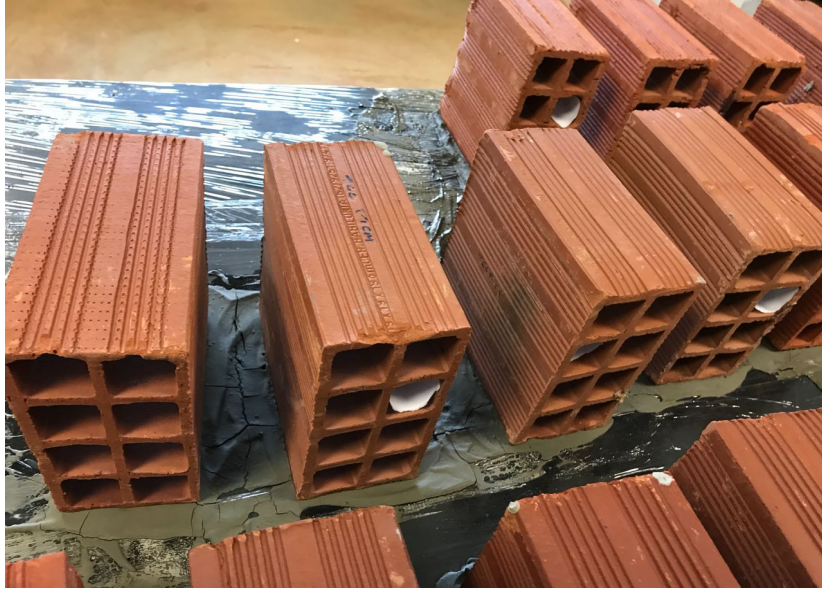
Figura A. 3: Processo de capeamento da amostra 4 (01/12/2017).

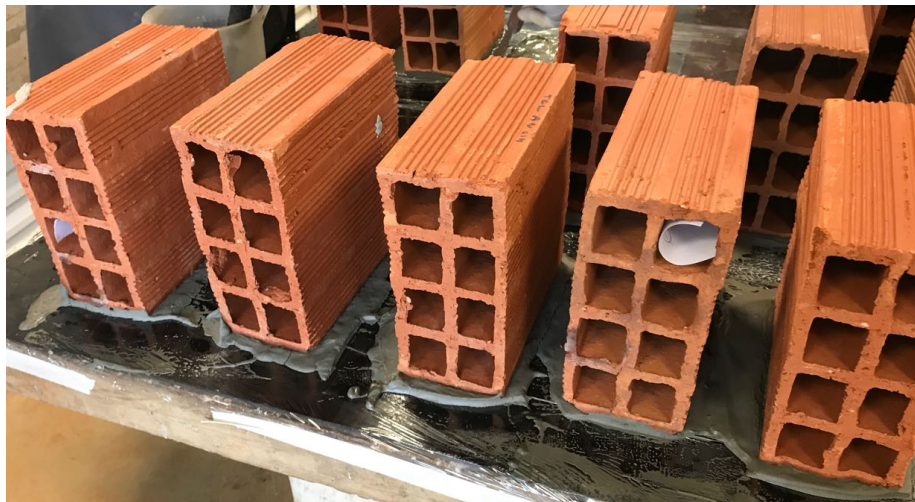
Figura A. 4: Processo de capeamento da amostra 4 (01/12/2017).

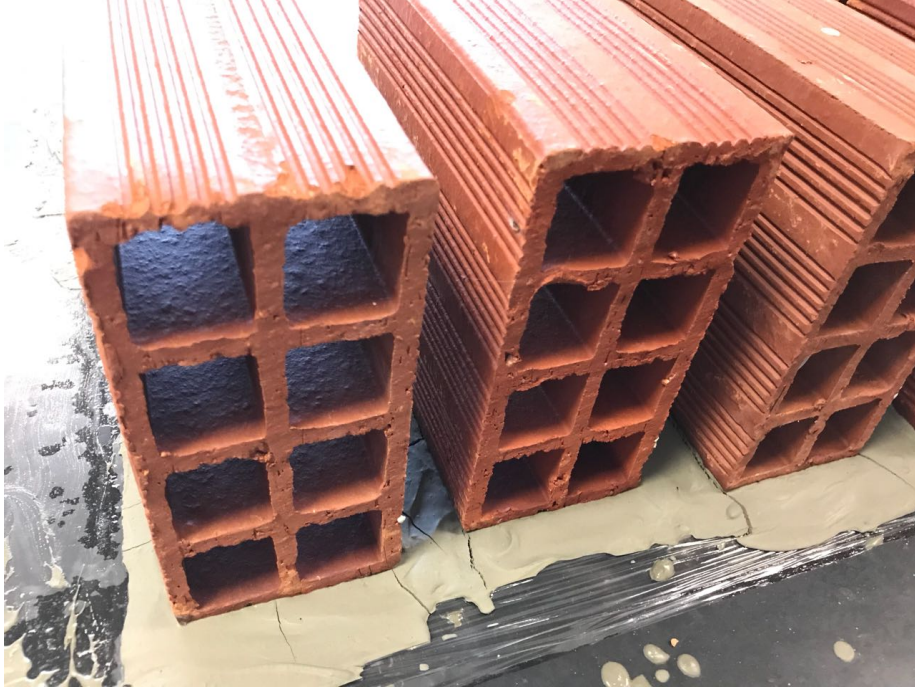
Figura A. 5: Bloco cerâmico capeado (01/12/2017).

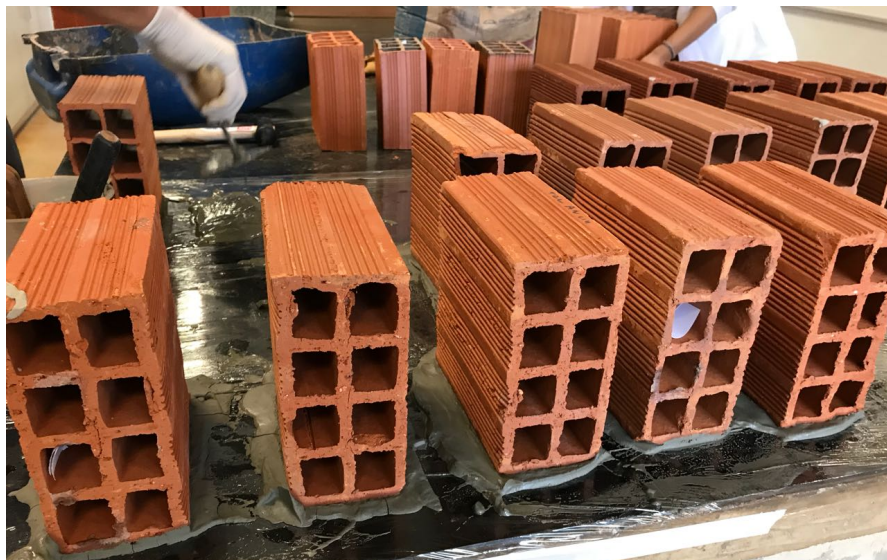
Figura A. 6: Posicionamento dos blocos capeados (01/12/2017).

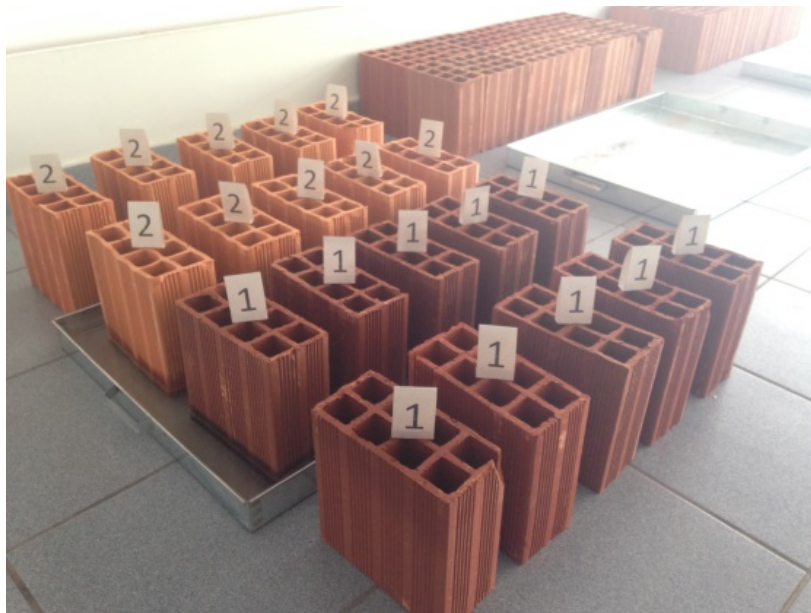
Figura B. 1: Blocos das amostras 1 e 2 na lâmina d'água em 31/10/2017.

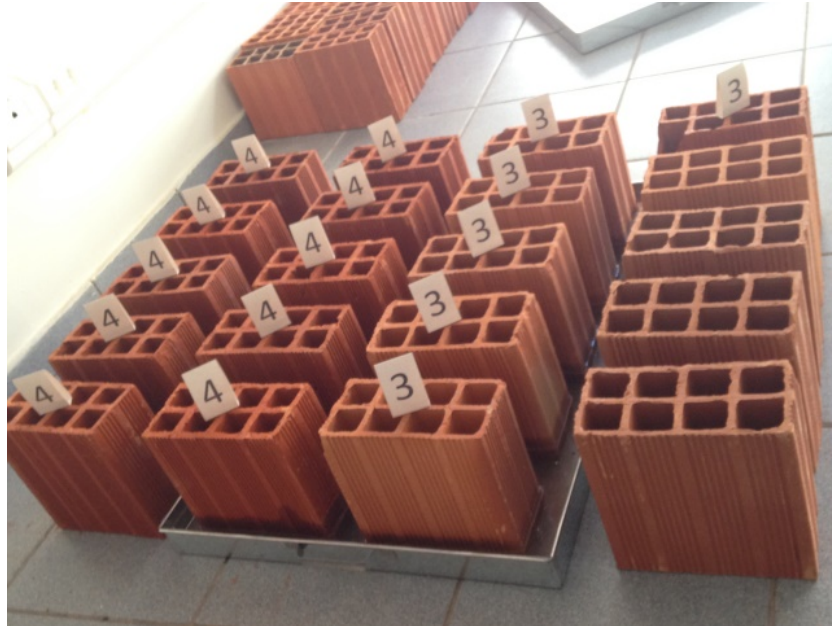
Figura B. 2: Blocos das amostras 3 e 4 na lâmina d'água em 01/11/2017.

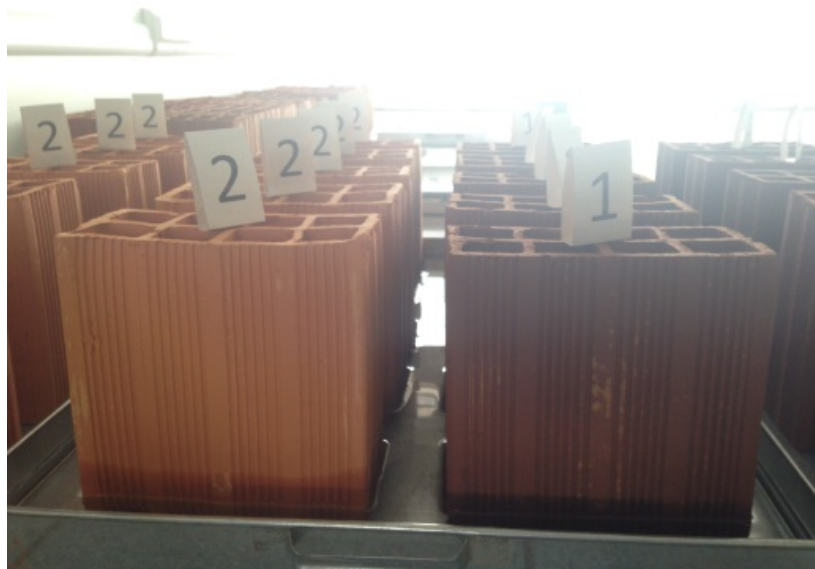
Figura B. 3: Detalhe das amostras 1 e 2 posicionadas na lâmina d'água (31/10/2017).

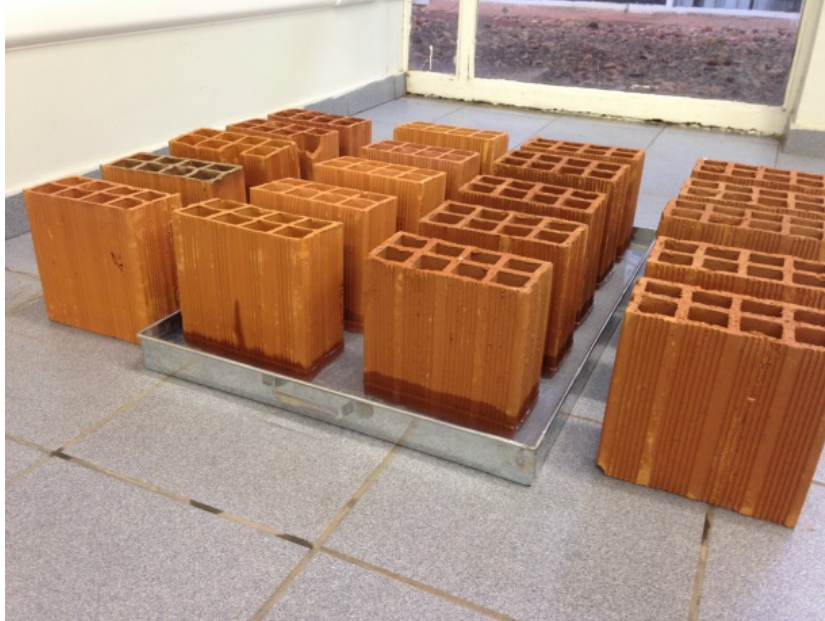
Figura B. 4: Amostras 5 e 6 posicionadas na água em 03/11/2017.

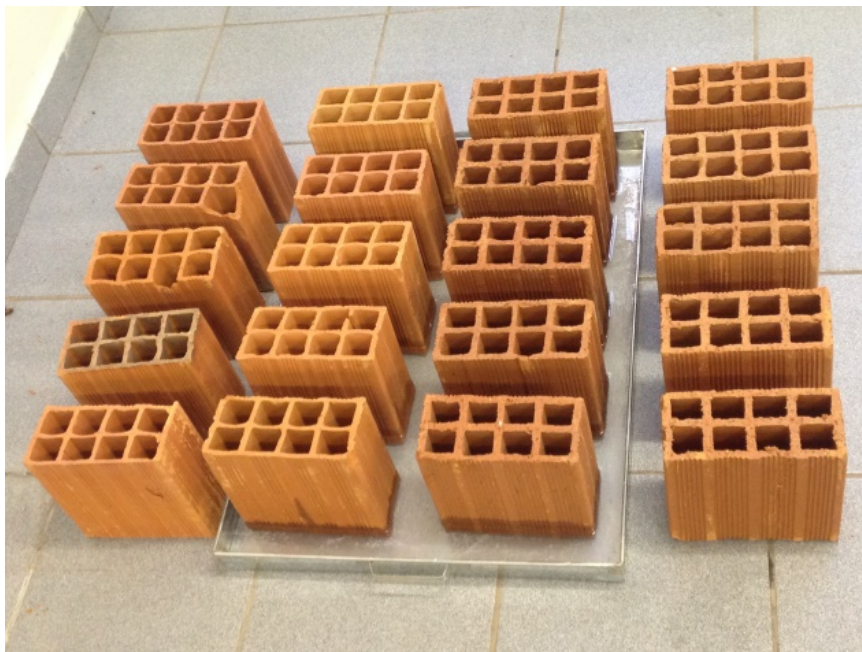
Figura B. 5: Vista superior das amostras 5 e 6 após imersas (03/11/2017).
