Centro Universitário de Brasília - UniCEUB

Curso: Engenharia Civil

**AVALIAÇÃO DO DESEMPENHO DA PRECISÃO DE DIFERENTES
EQUIPAMENTOS PARA REALIZAÇÃO DOS ENSAIOS NÃO DESTRUTIVOS
DE PACOMETRIA**

Trabalho de Conclusão de Curso
(TCC) apresentado como um dos
requisitos para a conclusão do
curso de Engenharia Civil do
UniCEUB - Centro Universitário
de Brasília

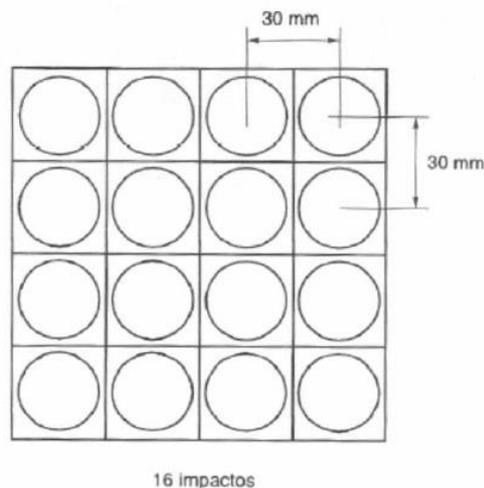
Figura 3 – Área de ensaio e pontos de impacto

ponto, devem ser efetuados 16 impactos, cada um produzirá uma reflexão (retorno) variando com a dureza superficial da região. Após medições, uma média aritmética dos impactos é calculada, obtendo-se o índice esclerométrico médio da área de ensaio. Tal média deve ser obtida com no mínimo 05 (cinco) valores individuais, desprezando os índices que afastem em mais de 10% do valor médio obtido.

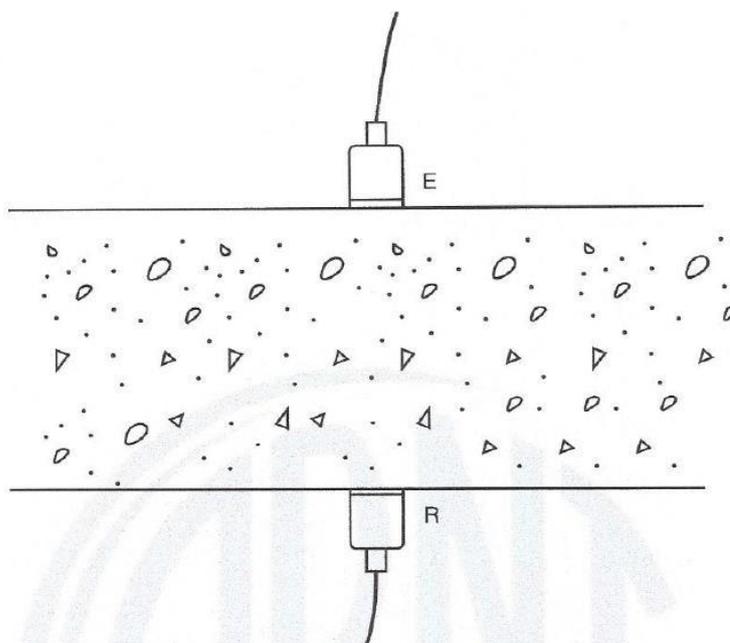
Figura 4 - Transmissão direta

Para execução correta do ensaio faz-se necessário medir com auxílio de trena as distâncias entre as faces e arestas da superfície para que os transdutores sejam posicionados frente a frente, em faces opostas do material, com precisão de $\pm 1,0\%$ através de uma transmissão direta, segundo Figura 04.

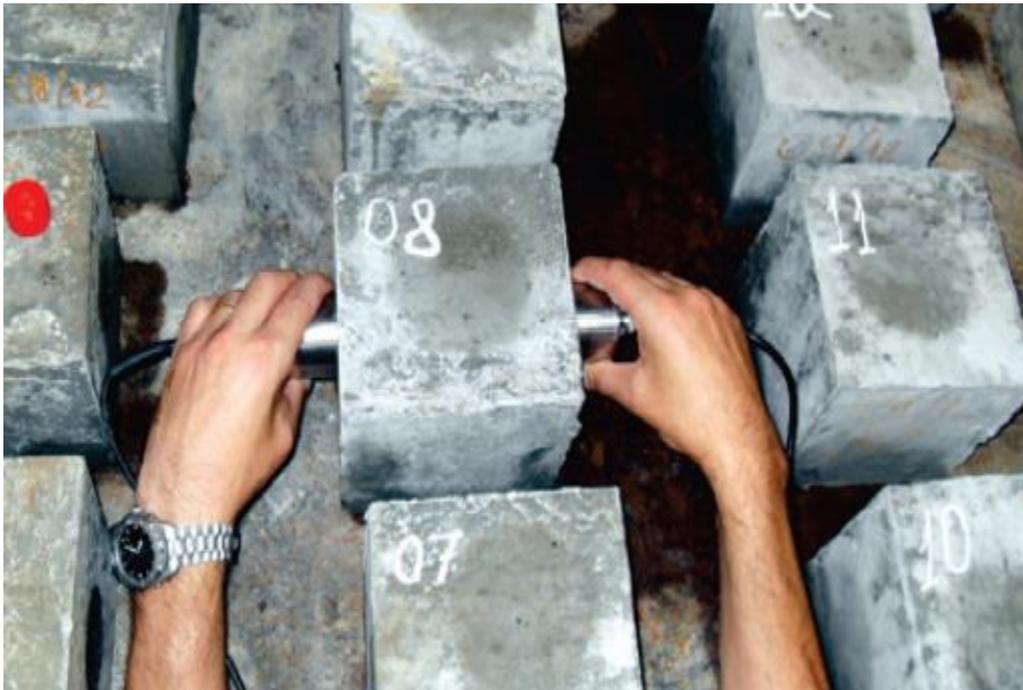
Figura 5 - Ensaio de ultrassonografia

Após determinação dos locais onde serão posicionados os transdutores, deve-se aplicar à superfície do concreto e às faces daqueles uma camada de acoplante que permite o contato contínuo entre as superfícies. Feito isso, o circuito medidor de tempo (aparelho utilizado), devidamente calibrado, após posicionamento dos transdutores, indicará o tempo em que a onda levará para percorrer a distância existente entre a emissão e a recepção da onda, conforme mostrado na Figura 05.

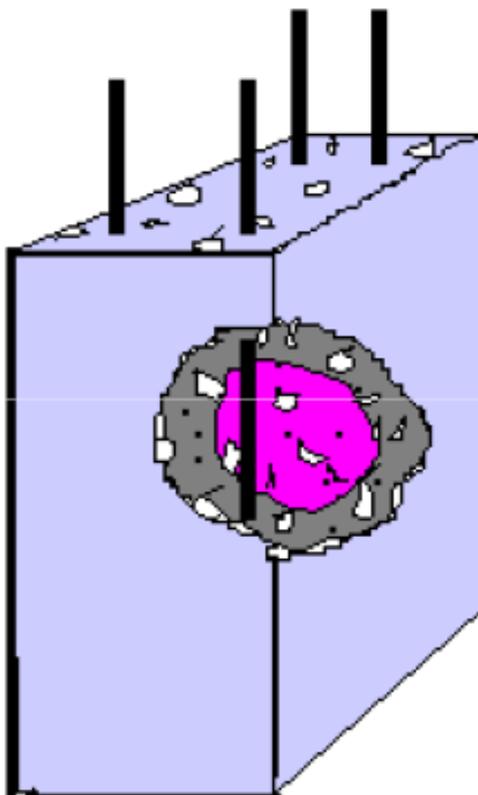
Figura 7 - Avaliação da frente de carbonatação.

A Figura 07 exemplifica o ensaio de Fenolftaleína em um corpo de prova de concreto. O local de aplicação apresenta pontos com e sem carbonatação.

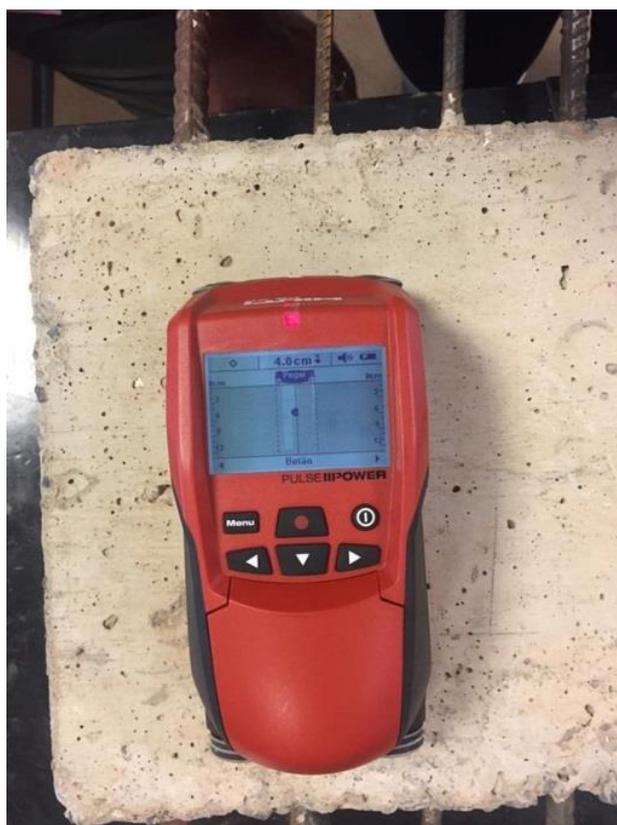
Figura 8 – Utilização do pacômetro

O Pacômetro, aparelho utilizado, deve ser passado lentamente sobre a área estudada até conseguir uma leitura no visor digital, a fim de detectar as ferragens e obter os resultados com maior precisão, conforme a Figura 08.

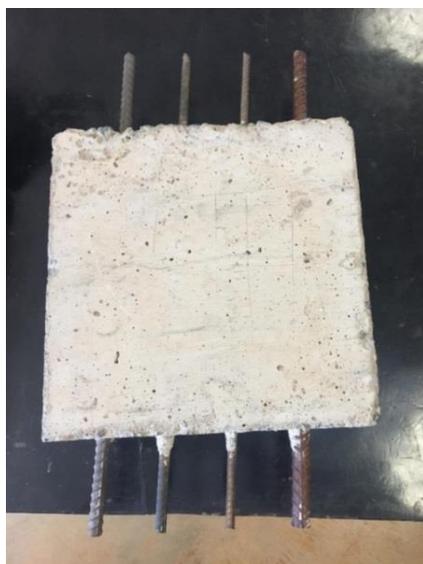
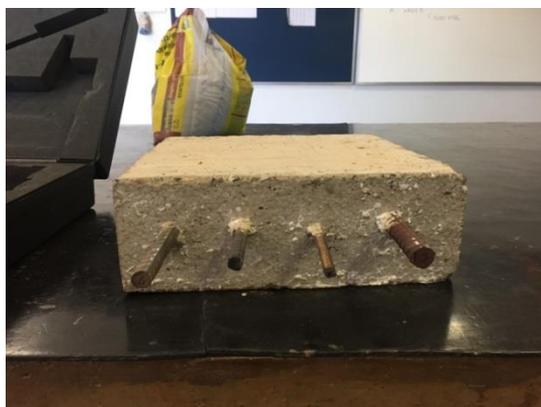
Figura 10 – Protótipo de concreto armado

Para realização da avaliação dos ensaios de pacometria, com três diferentes equipamentos, conforme descrito no objetivo do trabalho, foi executado um protótipo de concreto armado, conforme Figuras 10 e 11, que foi executado com fôrmas de madeira, onde foram colocadas quatro barras de aço de bitolas diferenciadas e expostas com o padrão de cobrimento previamente definido. O concreto utilizado foi um concreto rodado em betoneira para um concreto de 30Mpa.

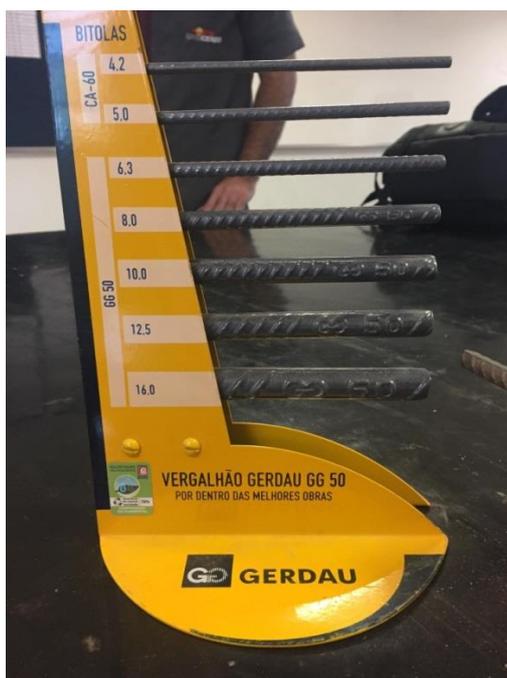
Figura 12 – Gráfico de bitolas

Para realização deste protótipo de concreto armado descrito no item anterior, foram escolhidas barras de aço de 4 Bitolas: 16mm, 12,5mm, 10mm e 8mm. Na Figura 12, é mostrado o gráfico com os tamanhos de cada bitola, sendo que dentre elas, inclui-se os tamanhos das 4 bitolas utilizadas no protótipo feito e usado no presente trabalho.

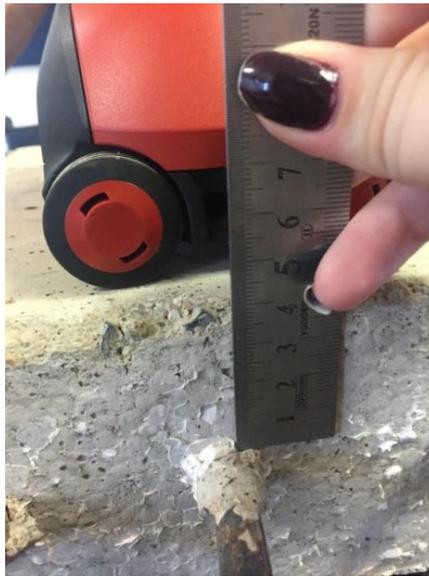
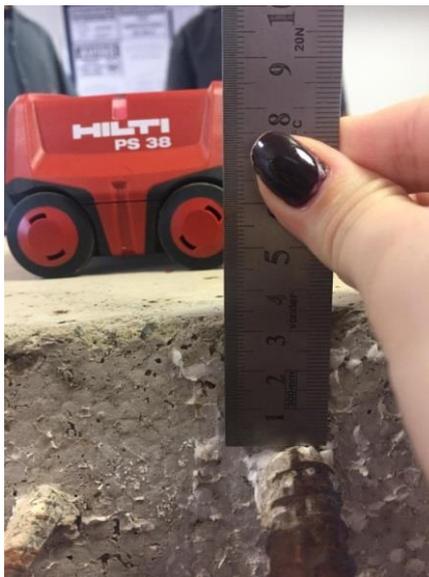
Figura 13 – Cobrimento de 4cm

Durante a realização dos ensaios, foi executada a mensuração das medidas dos cobrimentos para se comparar com o que foi obtido nos resultados dos pacômetros. Nas Figuras 13 e 14 é mostrado a variação do cobrimento neste mesmo protótipo de concreto armado. A opção de fazer o protótipo com essa variação das bitolas e do cobrimento, foi executada com a finalidade de tentar forçar a precisão dos resultados de cada pacômetro.

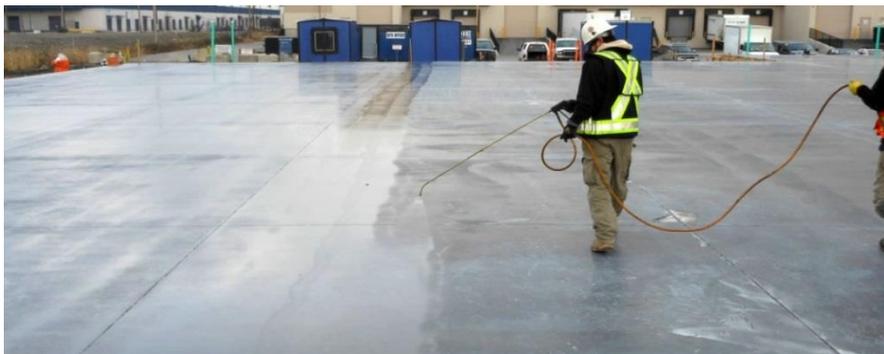
Figura 15 – Cura de um concreto

Seguindo os procedimentos usuais de uma edificação, deve ser feita a cura do concreto armado logo após sua concretagem. O protótipo em questão, após sua produção, passou por um processo de cura onde foi molhado diariamente após sua desforma durante 7 dias.

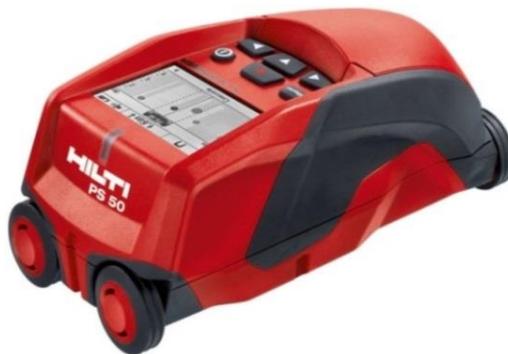
Figura 16 – Pacômetro A (Hilti PS 50)

- Permite-lhe perfurar corretamente à primeira – saber onde perfurar ajuda a evitar reparações dispendiosas, poupa tempo e brocas
- Um verdadeiro solucionador de problemas que tranquiliza nas aplicações de perfuração diamantada e ancoragem quando os planos já não se encontram disponíveis, por exemplo, em projetos de renovação.

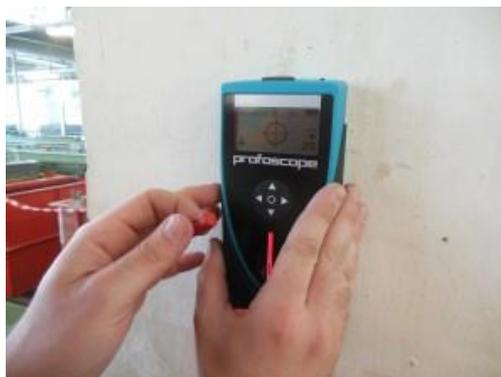
Figura 17 – Pacômetro B (Proceq)

- Correção para barra próxima em 1 camada (NRC)
- Visualização em tempo real das barras abaixo do instrumento
- Indicação visual de barras muito próximas
- Identificação do ponto central entre barras, além da orientação das barras
- Indicação ótica e acústica da localização da barra e alerta de camada mínima
- Correção da barra próxima
- Luz de fundo disponível para ambientes escuros
- Conjunto de ensaio que permite que o usuário se familiarize com todas as funções em um ambiente confortável, de forma a não perder tempo “in situ”
- Independente de idioma
- Gama de medição da espessura da cobertura de betão: 185 milímetros
- Precisão da medição da camada de concreto: a partir de +/- 1 a 4mm, dependendo da cobertura de betão
- Intervalo de medição de diâmetro: até 63 milímetros
- Precisão da medição de diâmetro: +/- 1 uma dimensão nominal

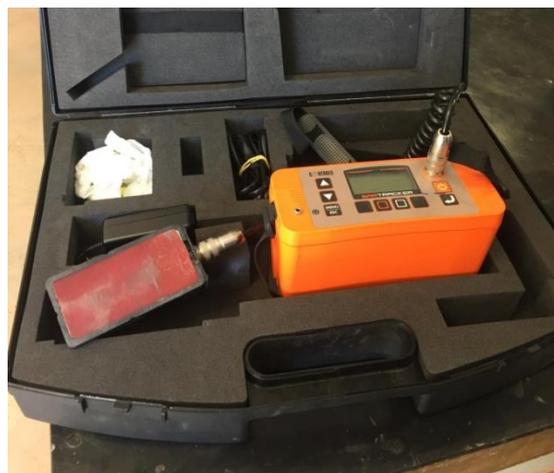
Figura 18 – Pacômetro C (Controls)

- Local do Rebar
- Orientação do vergalhão
- Profundidade da capa
- Espessura de leitura da tampa mm ou polegadas
- Grande exibição gráfica com luz de fundo
- Estrutura do menu de vários idiomas
- Barra de força do sinal
- Cabeças intercambiáveis com led e teclado

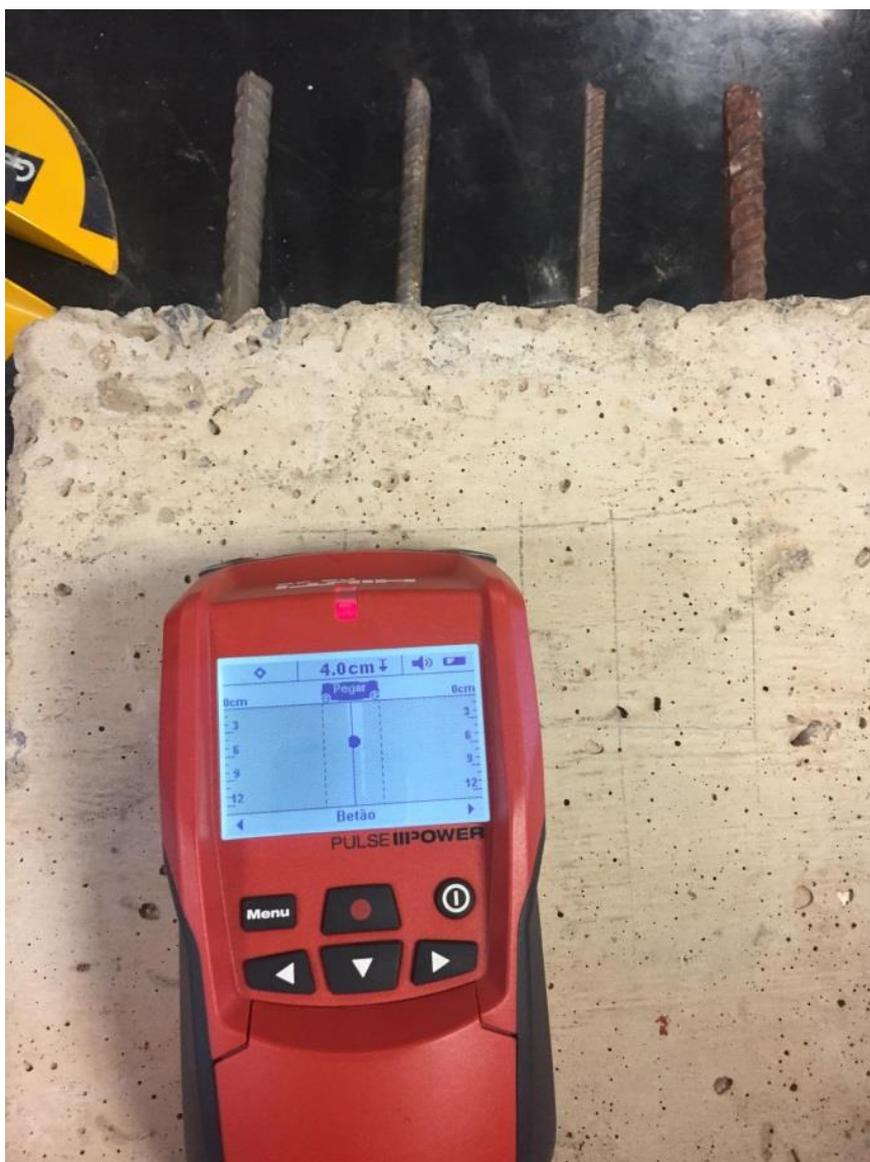
Figura 19 – Utilização do Pacômetro A

de 16mm, em que no pacômetro mostrou ser de 7mm, sendo assim, completamente impreciso. Outro exemplo pode ser dito e mostrado, conforme a Figura 20, onde mostra que, neste caso, o cobrimento estava dentro do padrão de precisão (4cm), mas a bitola que na realidade era de 8mm, no equipamento mostrou ser uma bitola de 6mm.

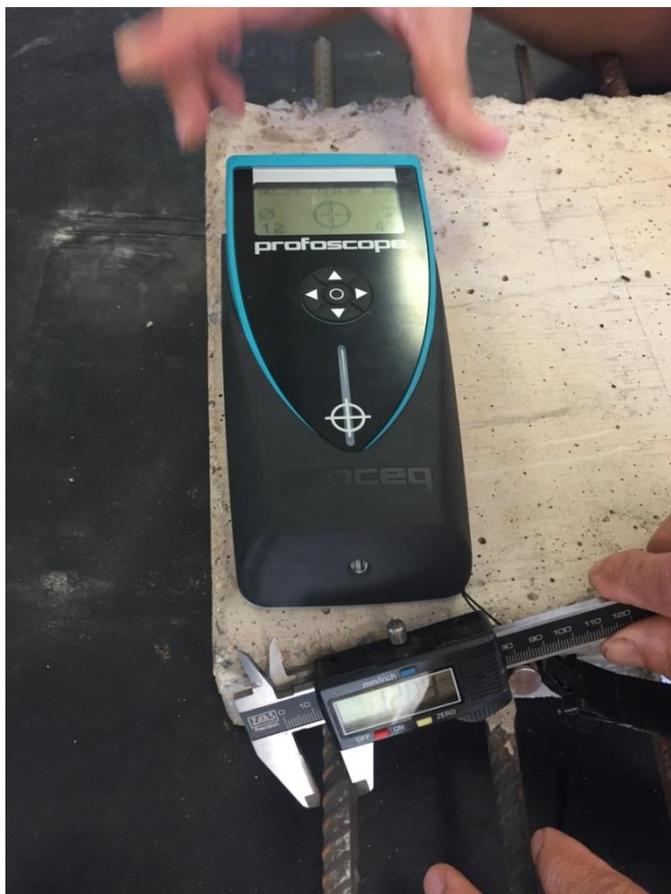
Figura 20 – Utilização do Pacômetro B

Na Figura 20, a medição está sendo realizada na barra de 12,5mm, como é mostrado no paquímetro, mas no pacômetro mostra ser uma barra de 12mm, com um cobrimento de 4,6cm, também mostrado no equipamento. Sendo assim, o resultado não foi completamente preciso, mas chegou bem próximo da realidade, podendo ser considerado satisfatório. É importante ressaltar, que os valores mostrados no paquímetro estão um pouco acima dos valores reais devido às hachuras das barras.

O equipamento B (proceq) detectou corretamente a posição das barras de aço, com a exceção da barra de 8mm que não conseguiu ser detectada pelo pacômetro. Os resultados do cobrimento não foram totalmente precisos, mas foram bem próximos da realidade. As leituras das bitolas não tiveram bons resultados. Um exemplo, a partir do experimento feito, foi indicado conforme leitor digital que era uma ferragem de 6,3mm, tendo conhecimento de ser uma ferragem de 8mm. Outra informação adquirida com os experimentos feitos, foi que a barra de 16mm teve maior imprecisão, mostrando diferentes resultados em cada leitura feita nessa mesma barra, sendo que em uma dessas leituras, mostrou ser uma barra de 12mm. Ou seja, não tiveram a precisão desejada em relação às bitolas. Portanto, os resultados do equipamento B foram melhores que do equipamento A, mas ainda não foram completamente precisos. Nas Figuras abaixo, serão mostrados alguns exemplos dos ensaios realizados.

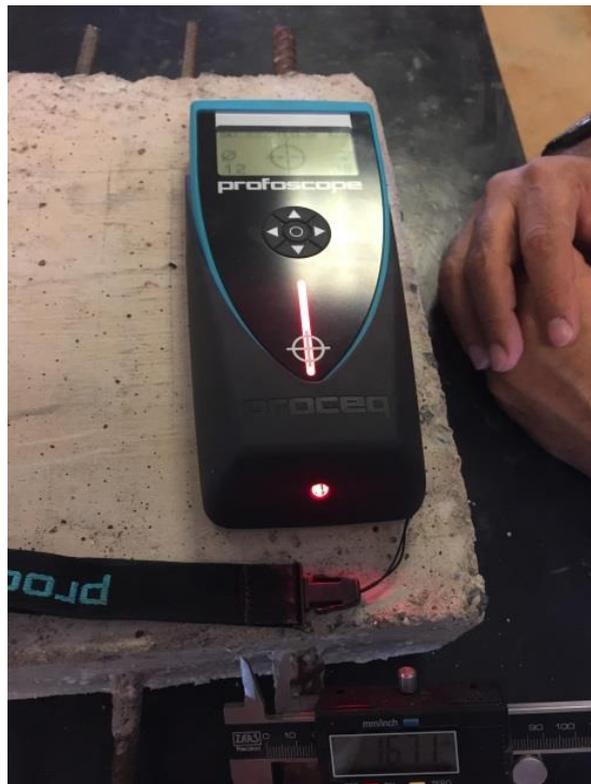
Figura 21 – Utilização do Pacômetro B

Na Figura 21, está sendo feita a leitura da barra de 16mm, mas o equipamento detecta ser uma barra de 12mm. O cobrimento real nessa barra é de 3,5cm e no pacômetro mostra ser de 3,8cm.

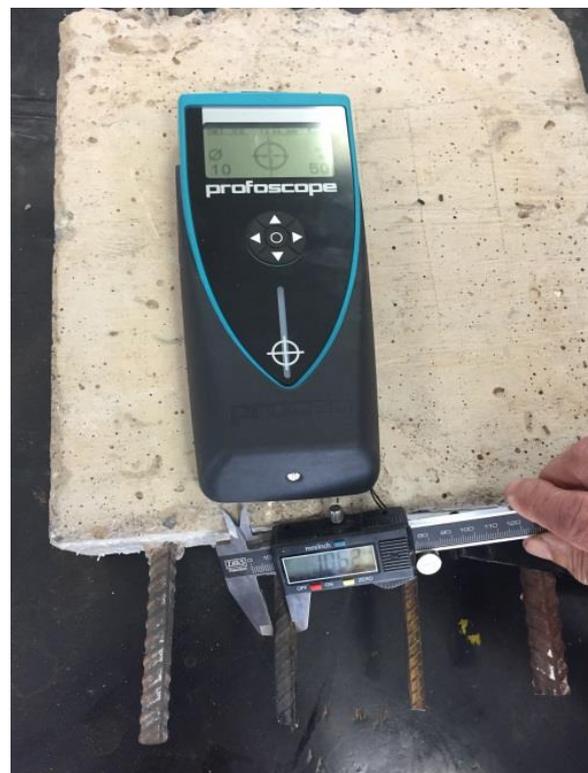
Figura 22 – Utilização do Pacômetro B

Na Figura 22, o pacômetro obteve uma excelente precisão. A medição está sendo feita na barra de 10mm e o equipamento mostrou o valor correto da bitola da barra de aço, sendo assim, um resultado completamente satisfatório, tendo-se conhecimento do motivo da alteração do valor no paquímetro.

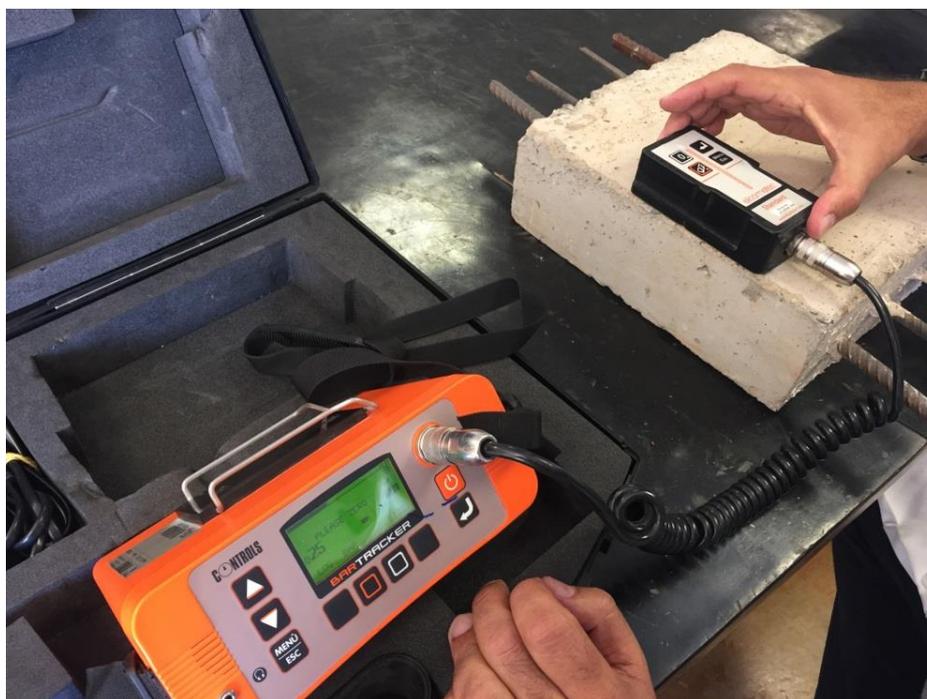
Figura 23 – Utilização do Pacômetro C

Portanto, o pacômetro C (Constrols) não obteve bons resultados, sendo eficiente apenas para detectar o posicionamento da barra de aço, também podendo ser usado para fazer alguns ensaios, como extração, esclerometria, ultrassonografia, entre outros, mas não para se ter o conhecimento do cobrimento e da bitola.
