CURSO: ENGENHARIA CIVIL

A importância da manutenção para a conservação do bom desempenho das edificações ao longo de sua vida útil.

Trabalho de Curso (TC) apresentado como um dos requisitos para a conclusão do curso de Engenharia Civil do UniCEUB– Centro Universitário de Brasília

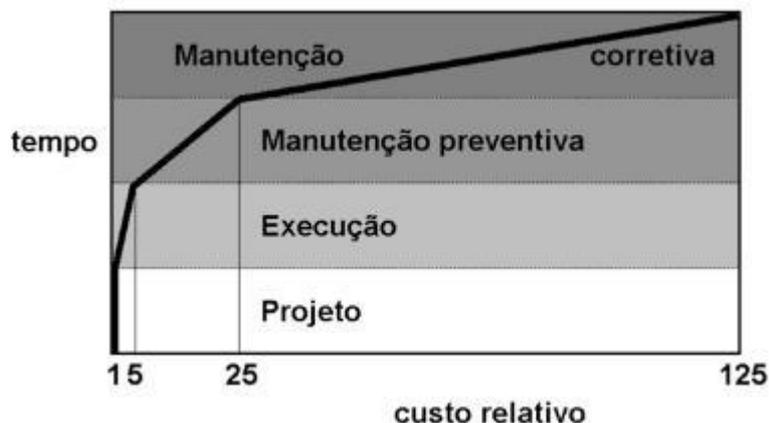
Figura 2 - Gráfico representativo da Lei de Sitter (adaptado de Sitter)

É importante frisar que o custo de uma recuperação de algum elemento predial pode ser elevado, tendo como referência a fase de vida na qual o edifício se encontra. A relação dos altos custos associados às intervenções corretivas foi apresentado por Sitter no início da década de 80, sua lei pode ser representada pela imagem abaixo.

Analisando a figura acima, temos que:

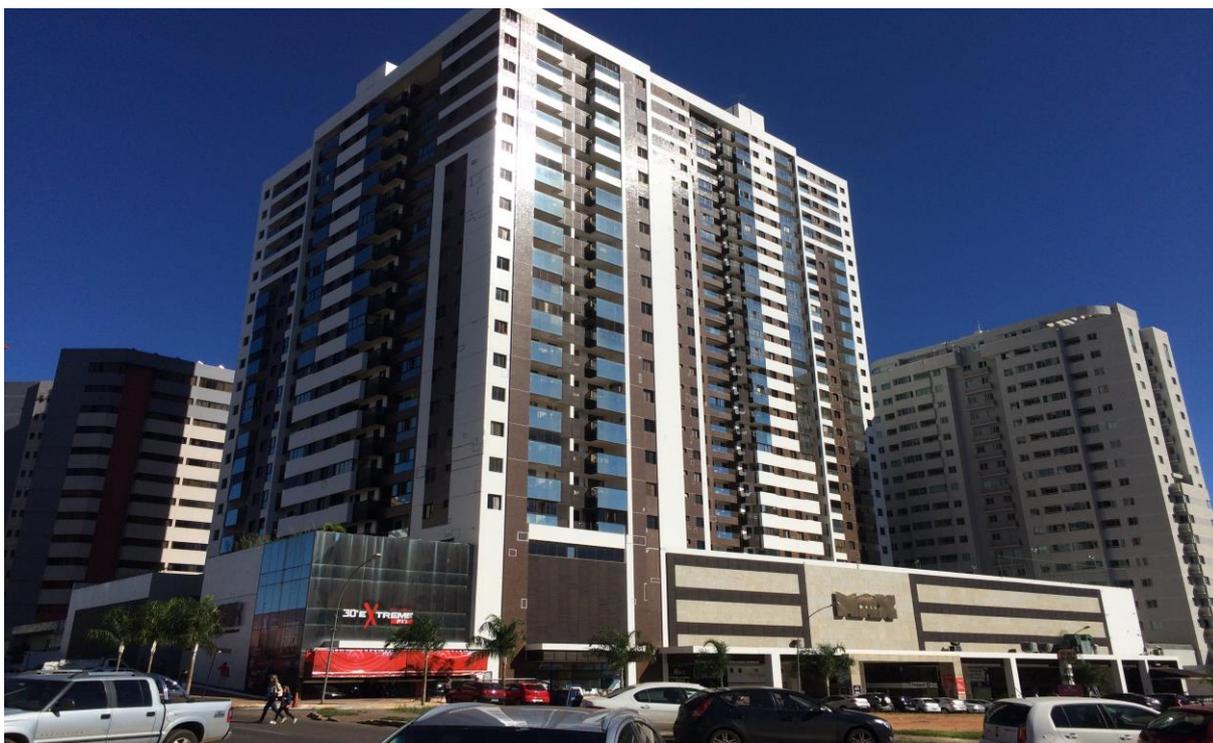
O empreendimento construído possui uma área de construção total de 48.088,99 m², composta pelo conjunto das duas torres (Torre A e Torre B), áreas comum de lazer com quadra poliesportiva, praça, deck com piscina e duas churrasqueiras, além da área destinada ao shopping comercial.

Figura 4 - Vista do Empreendimento Residencial / Comercial em análise (Autor. 2017)

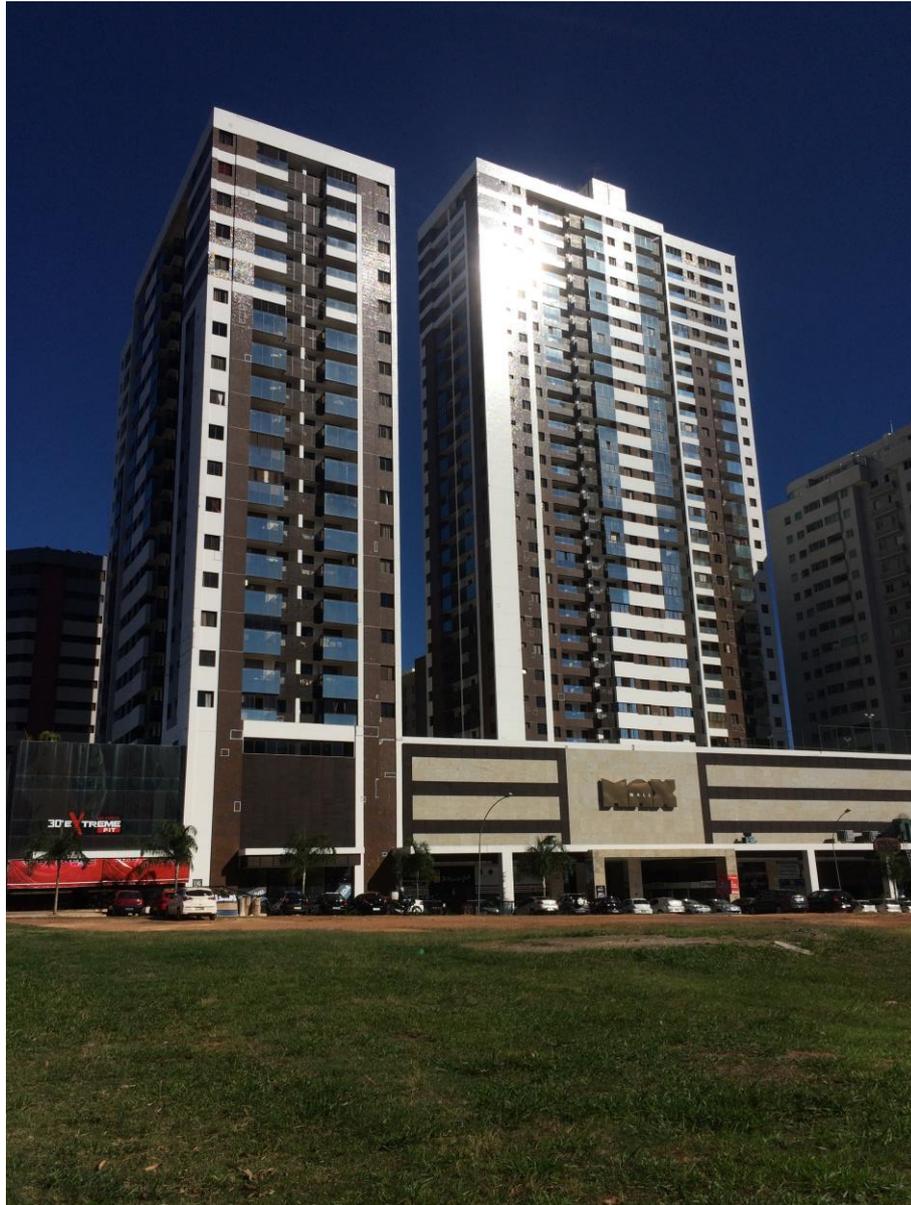
A Torre B é composta por um total de 31 pavimentos, sendo 25 pavimentos com 12 unidades autônomas (residenciais) cada; 1 pavimento em pilotis; 2 pavimentos de garagem para veículos; 1 pavimento mezanino; 1 pavimento térreo e 1 pavimento subsolo.

Figura 5 - Vista das Torres do Empreendimento Residencial / Comercial (Autor, 2017.)

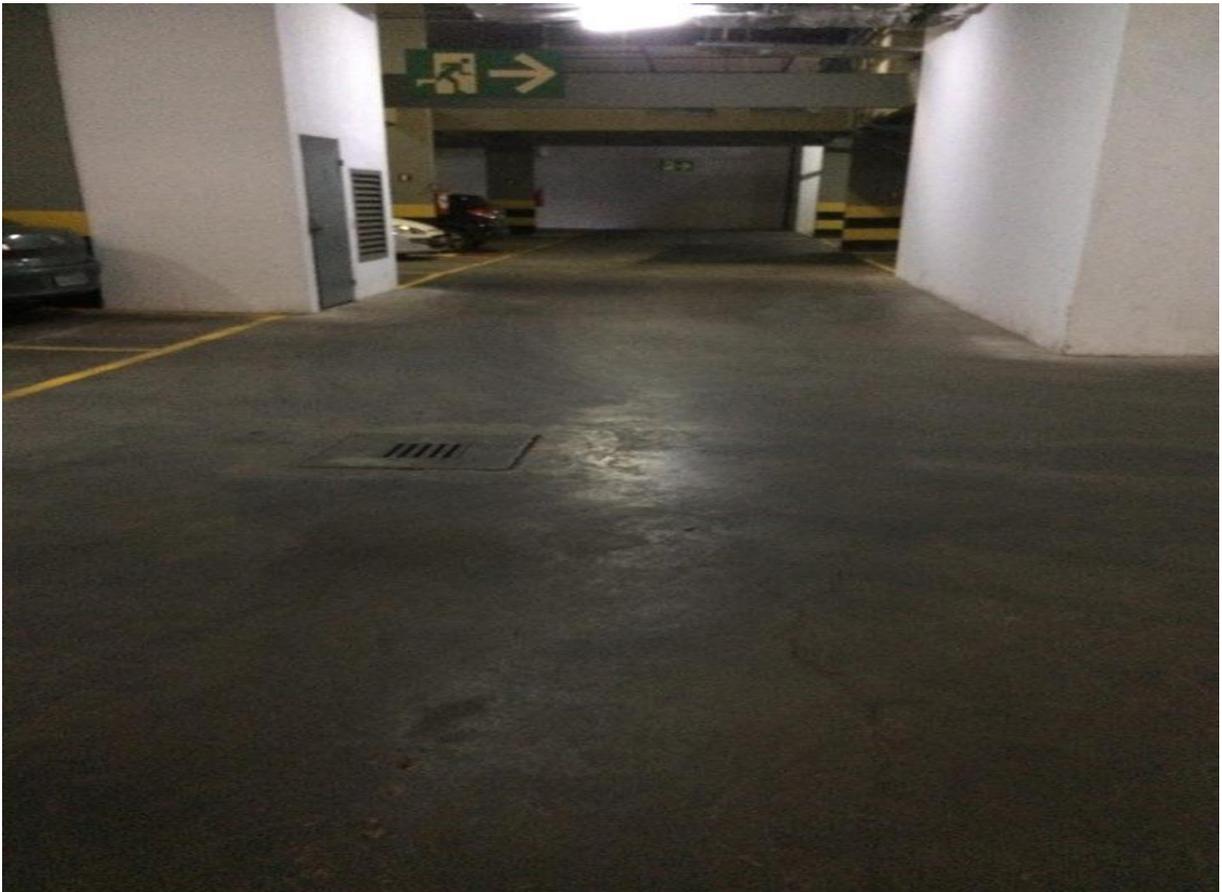
Figura 7 - Adequação do caimento dos ralos das garagens no subsolo. (Autor, 2017)

Conforme foi relatado pelo gestor predial, o edifício, entregue à 3 anos (em 2014), jamais passou por uma manutenção significativa. Sendo assim, poucos problemas foram evidenciados nestes três anos de utilização predial, alguns elementos já passaram por atividades de intervenção para que os problemas fossem solucionados. Os problemas sanados foram: os caimentos inadequados dos ralos das garagens (representada na Figura 7), infiltração no cômodo do Home-Cinema, trincas e rachaduras do revestimento de piso localizado na área do Lobby.

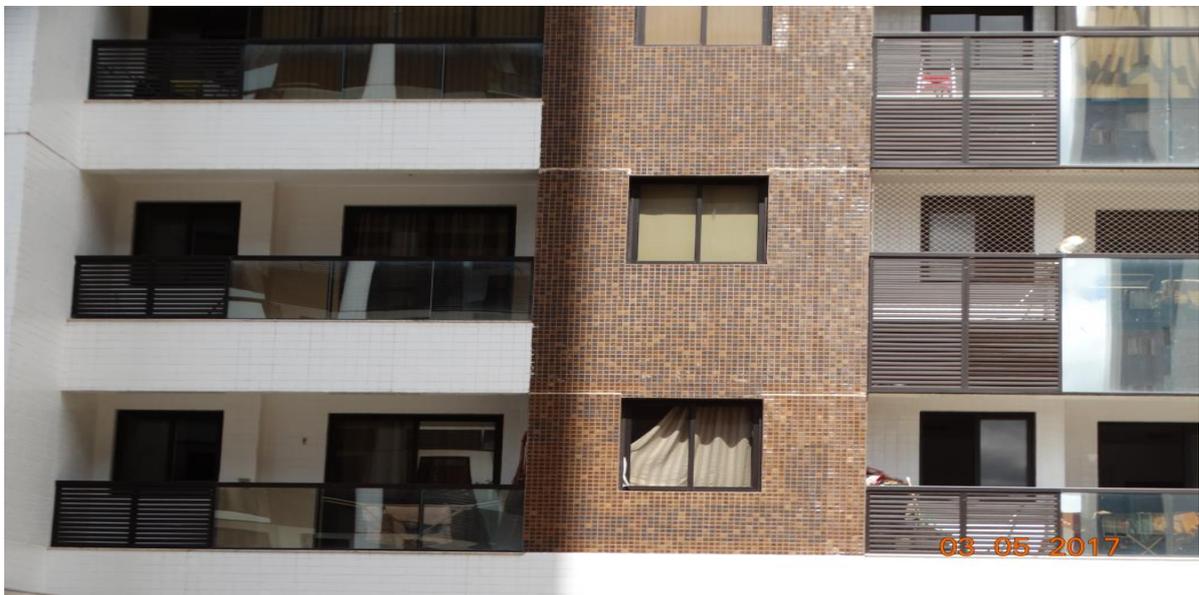
Figura 8 - Revestimento cerâmico da fachada.

Os revestimentos das fachadas das Torres A e B da edificação apresentaram manifestações patológicas. Revestimento constituído parcialmente em pastilhas cerâmicas de 10x10cm na cor branca e pastilhas cerâmicas de 2,5x2,5cm na cor marrom.

Segundo informações dos responsáveis pela manutenção da edificação, o revestimento de pastilha cerâmica das fachadas vem apresentando sinais de deslocamento há cerca de um ano.

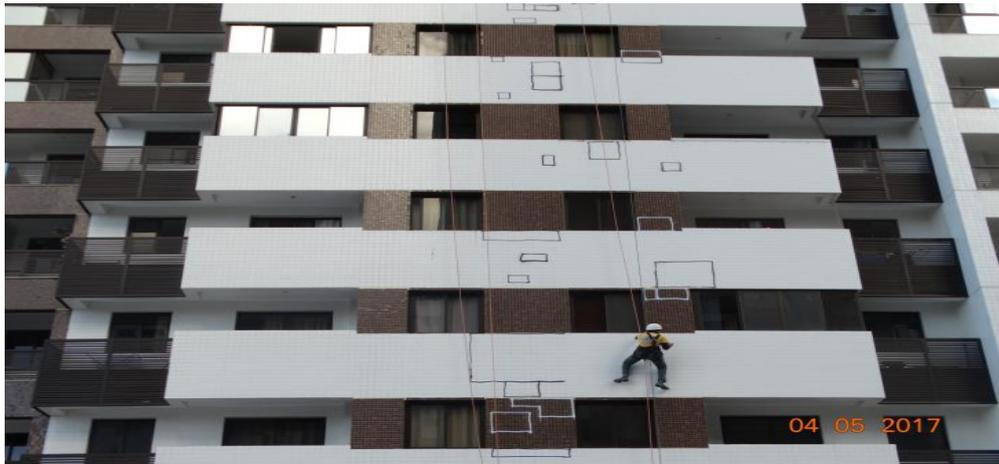
Figura 9 - Funcionários realizando ensaio de percussão na fachada, transporte vertical a rapel.

O ensaio de percussão foi realizado por uma equipe capacitada para trabalhos em altura, o deslocamento vertical para realização do ensaio foi realizado através de rapel (como pode ser verificado na Figura 09).

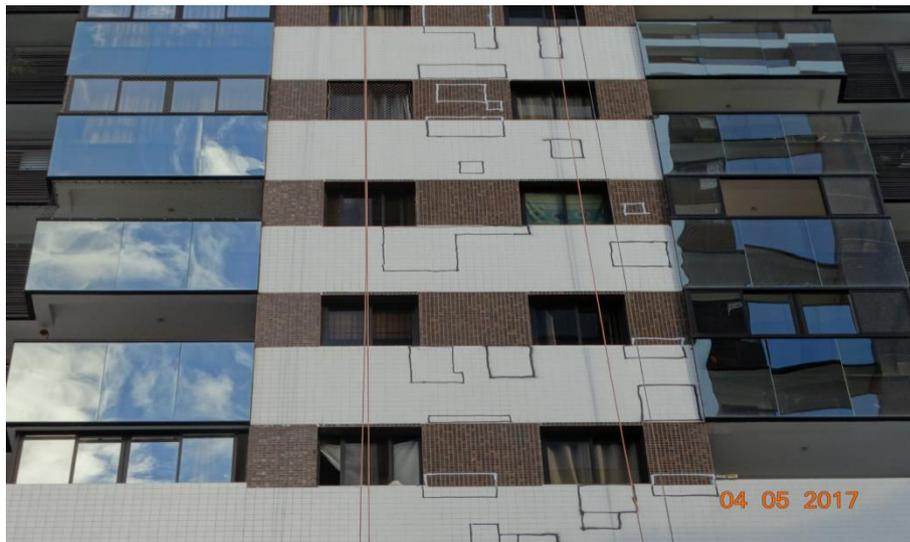
Figura 10 - Mapeamento das áreas em que o revestimento apresenta má aderência.

Ao realizar o ensaio de percussão, as áreas que apresentaram sonar cavo e oco na superfície do revestimento foram devidamente mapeadas, para serem analisadas posteriormente. (Conforme Figura 10).

Para melhor visibilidade, em forma geral, utilizou-se tinta preta para demarcação das áreas do revestimento de pastilha cerâmica 10x10cm na cor branca, e tinta branca para demarcação das áreas do revestimento de pastilha cerâmica 2,5x2,5cm na cor marrom.

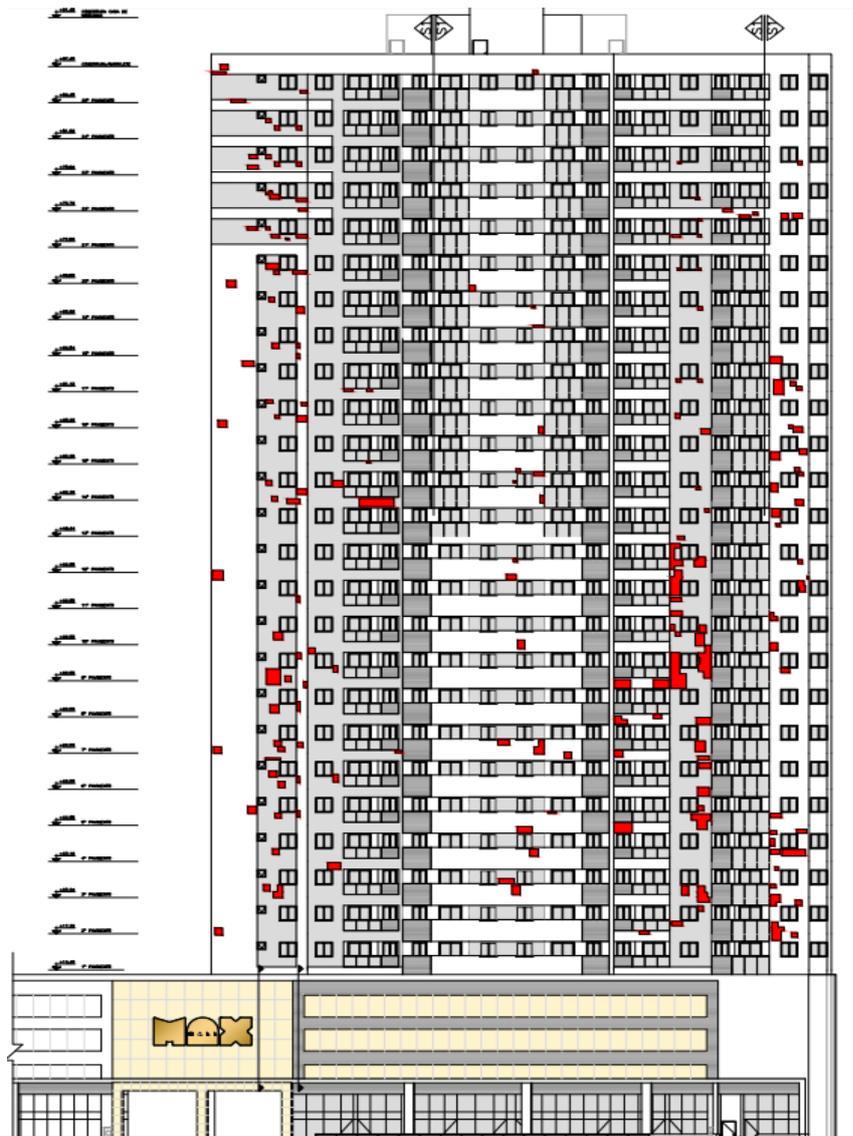
Figura 11 - Mapa de danos do revestimento cerâmico da Fachada Norte Posterior da Torre A.

Por meio do ensaio de percussão das fachadas, foi possível detectar e mapear as áreas do revestimento cerâmico que estão em processo de deslocamento, conforme Figura 11

A má aderência do revestimento cerâmico de fachada, com resultado final no seu deslocamento, é uma das manifestações patológicas mais frequentemente evidenciada em fachadas externas. Inúmeros fatores podem ser o determinante para a ocorrência desta manifestação, sendo os mais comuns: o mal dimensionamento e

Ao realizar-se a inspeção primária (visual, através da utilização de binóculos) e o ensaio de percussão, foi possível visualizar que em diversos pontos da extensão da fachada, os elementos de juntas de movimentação e rejunte estavam em estado de deterioração ou deteriorados.

Com os dois elementos deteriorados, em áreas pontuais, não foi possível determinar se a má aderência do revestimento foi ocasionada pela deterioração da junta de movimentação ou do rejunte.

Considerando-se a avaliação da manifestação patológica através da Matriz GUT (Gravidade, Urgência e Tendência) abaixo (Tabela 12), considera-se que este tipo de manifestação patológica possui um grau de risco crítico, ou seja, pode provocar danos contra a saúde e segurança das pessoas e do meio ambiente, perda excessiva do desempenho e funcionalidade causando possíveis paralisações, aumento excessivo de custo de manutenção e recuperação.

É aconselhado a ação iminente de atividades de intervenção com a finalidade de se evitar que o processo de deslocamento do revestimento de pastilha cerâmica das fachadas se agrave, podendo causar danos aos usuários e aos transientes locais, perda excessiva do desempenho, aumentando o custo da atividade corretiva, desvalorização do imóvel.

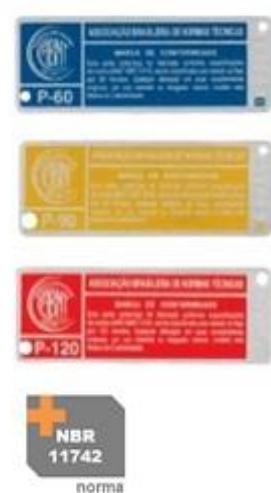
Figura 12 - Características gerais das portas corta fogo. (fonte:www.dominante.ind.br, 2017).

A câmara e antecâmara são bloqueadas por portas corta fogo. As portas corta fogo tem a finalidade de impedir a propagação do fogo e proteger as escadas durante a fuga de emergência. Elas são do tipo P120, tendo um tempo médio de duração de 120 minutos após o contato com o fogo.

Características Técnicas NBR 11742					
Conforme norma	NBR 11742	CONFORME NORMA - ABNT - NBR 11742	CERTIFICADO Nº 17.003/16	RESPONSÁVEL TÉCNICO - CREA 139430-3	Classificações
Tempo de resistência ao fogo	60/90/120				
Largura padrão da porta	890 mm				
Altura padrão da folha	2100 mm				
largura máxima da folha simples	1150 mm				
largura máxima da folha dupla	2300 mm				
altura máxima da folha	2300 mm				
Vão luz - porta simples	820 x 2080 mm				
Vão luz - porta dupla	820 x 2260 mm				
Espessura da folha	50 mm				
Dobradiça c/ mola (reversível direita/Esquerda)	Sim				
Espessura da chapa	0,5 mm				
Isoante interno	Fibra				
Peso da folha	32 kg				
Garantia	5 anos (NBR 11742)				
Acabamento padrão de fábrica	Galvanizado

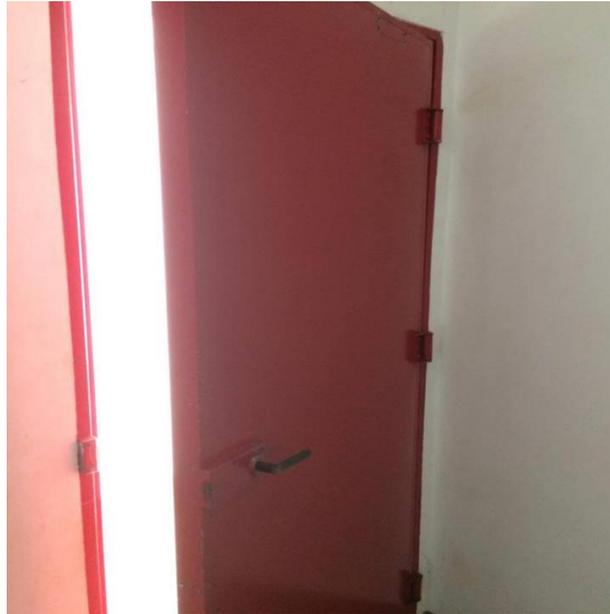
Figura 13 - Porta corta fogo com regulagem das dobradiças comprometidas. (Autor, 2017).

Foi possível determinar que as condições mecânicas das portas corta fogo não estão de acordo com os parâmetros descritos na NBR 11742 – Porta corta fogo para saídas de emergência – Especificação, e a Norma Técnica (NT) 09 formulada pelo Corpo de Bombeiros Militar (CBM) – Compartimentação horizontal e vertical. Uma vez que foi observado que a regulagem das dobradiças não passou por nenhuma manutenção ao longo dos três anos de utilização da edificação, comprometendo seu desempenho, conforme pode ser visualizado na Figura 13 – Porta corta fogo com regulagem das dobradiças comprometidas.

Considerando-se a avaliação da manifestação patológica através da Matriz GUT (Gravidade, Urgência e Tendência) conforme Tabela 13, considera-se que este tipo de manifestação patológica possui um grau de risco regular, ou seja, pode provocar a perda da funcionalidade sem prejuízo à operação direta de sistemas, mas tendo perda pontual de desempenho, deterioração precoce e pequena desvalorização.

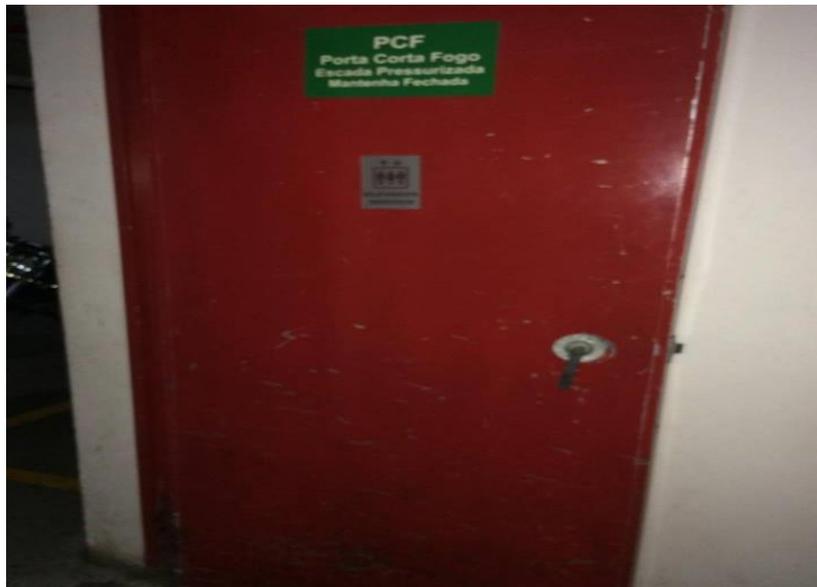
Figura 14 - Exemplo de porta corta fogo com pintura deteriorada. (Autor, 2017).

Foi verificado também que as portas corta fogo, em geral, apresentaram aspecto visual insatisfatório, com sua pintura na cor vermelha riscadas e descascando, conforme pode ser visualizado na Figura 14 – Porta corta fogo com pintura deteriorada.
