FACULDADE DE TECNOLOGIA E CIÊNCIAS SOCIAIS APLICADAS – FATECS
CURSO: ENGENHARIA CIVIL

**ANÁLISE QUANTITATIVA DOS SERVIÇOS PÓS ENTREGA DE
EDIFÍCIOS RESIDENCIAIS EM BRASÍLIA – ESTUDO DE CASO**

Trabalho de Conclusão de Curso (TCC)
apresentado como um dos requisitos
para a conclusão do curso de
Engenharia Civil do UniCEUB – Centro
Universitário de Brasília

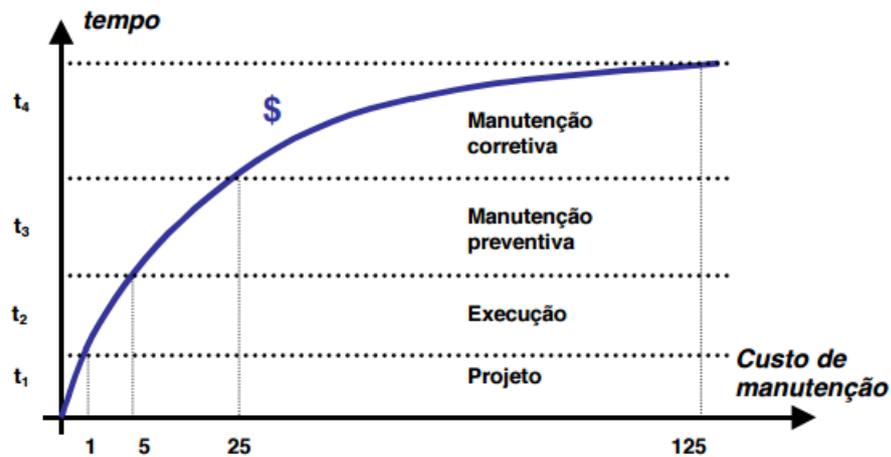
Gráfico 1 – Gráfico ilustrativo da “Lei dos 5” ou regra de Sitter.

O gráfico 1 apresenta a “Lei dos 5” ou regra de Sitter, que mostra a evolução dos custos em função da fase da vida da estrutura em que a intervenção seja feita.

Ainda, segundo Helene (1997), o significado da “Lei dos 5”, ou regra de Sitter, pode ser assim exposto, conforme a intervenção ocorra na:

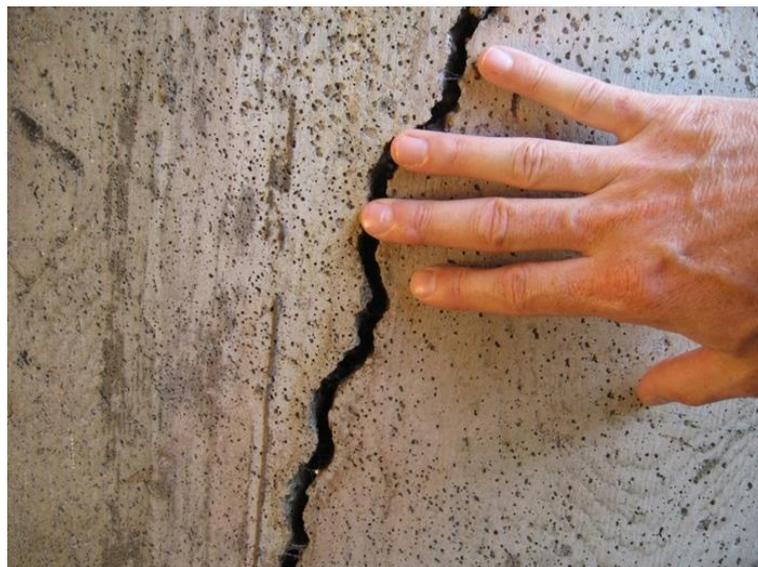
Figura 3 – Fissuração.

I. Fissuração;

A fissura pode ser superficial sendo assim, inofensiva, quando atinge a massa corrida ou a pintura, ou então perigosa, chegando a comprometer a estabilidade da construção afetando elementos estruturais.

- Falta de conservação/manutenção;
- Condições climatéricas;
- Defeito de construção;
- Má escolha dos terrenos de construção;
- Assento de fundações;
- Expansão dos materiais constituintes;
- Deficiente integridade estrutural;
- Sismos;
- Perda de isolamento térmico;

- Desabamento dos edifícios;
- Infiltração de água através das fissuras;
- Perda de estabilidade do edifício;

- Antes de se construir, fazer uma análise cuidada acerca das propriedades físico-químicas do terreno de construção;
- Durante a construção, executar uma revisão coerente relacionada com a qualidade dos materiais de construção;
- Com o passar do tempo, após o edifício concluído, realizar inspeções regulares para a eventual reparação de pequenas fissuras;
- Em caso de reparação: utilizar uma argamassa de substituição que se adapte ao edifício, quer em termos estruturais, quer em termos estéticos.

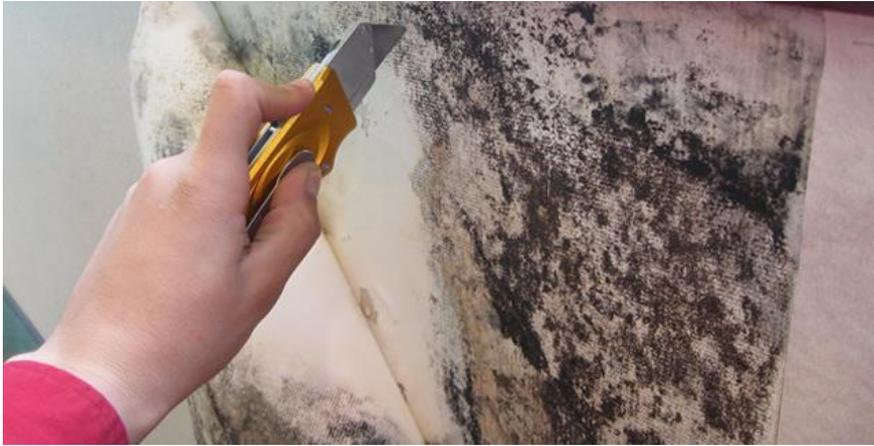
Figura 4 – Umidade em estruturas.

II. Manchas de umidade, Bolor e/ou outros micro-organismos, eflorescências e mudanças de coloração.

- Falhas construtivas;
- Trazidas por capilaridade;
- Trazidas por chuva;
- Resultantes de vazamentos em redes hidráulicas;
- Condensação.

- Prejuízos de caráter funcional da edificação;
- Desconforto dos usuários e, em casos extremos, os mesmos podem afetar a saúde dos moradores;
- Danos em equipamentos e bens presentes nos interiores das edificações;
- E diversos prejuízos financeiros.

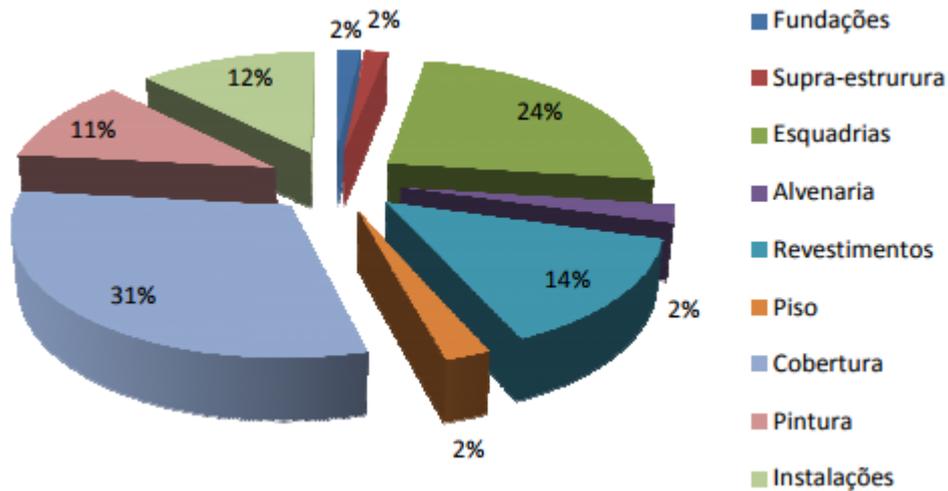
Gráfico 2 - Distribuição das ocorrências nos elementos avaliados pelo total de manifestações patológicas identificadas.

Segue abaixo os resultados de um levantamento de manifestações patológicas em uma unidade de um conjunto habitacional popular em Curitiba.

De acordo com o gráfico acima, os elementos da edificação que mais apresentaram problemas foram a cobertura, as esquadrias e os revestimentos, enquanto os que menos apresentaram problemas foram a fundação, a supra-estrutura, o piso e a alvenaria.

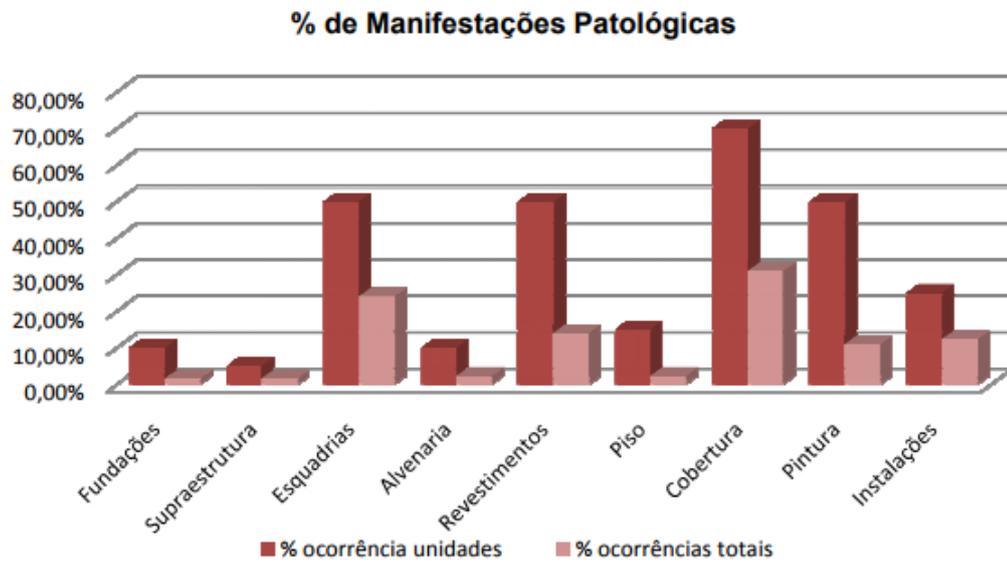
Gráfico 3 - Comparativo entre manifestações patológicas por amostra (20 unidades) versus total de ocorrências identificadas (129).

Abaixo está apresentado outro gráfico de interessante avaliação, que ilustra os resultados do levantamento e permite a visualização da distribuição do total de ocorrências observadas e do total por unidades de todos os elementos construtivos que foram analisados na pesquisa citada anteriormente.

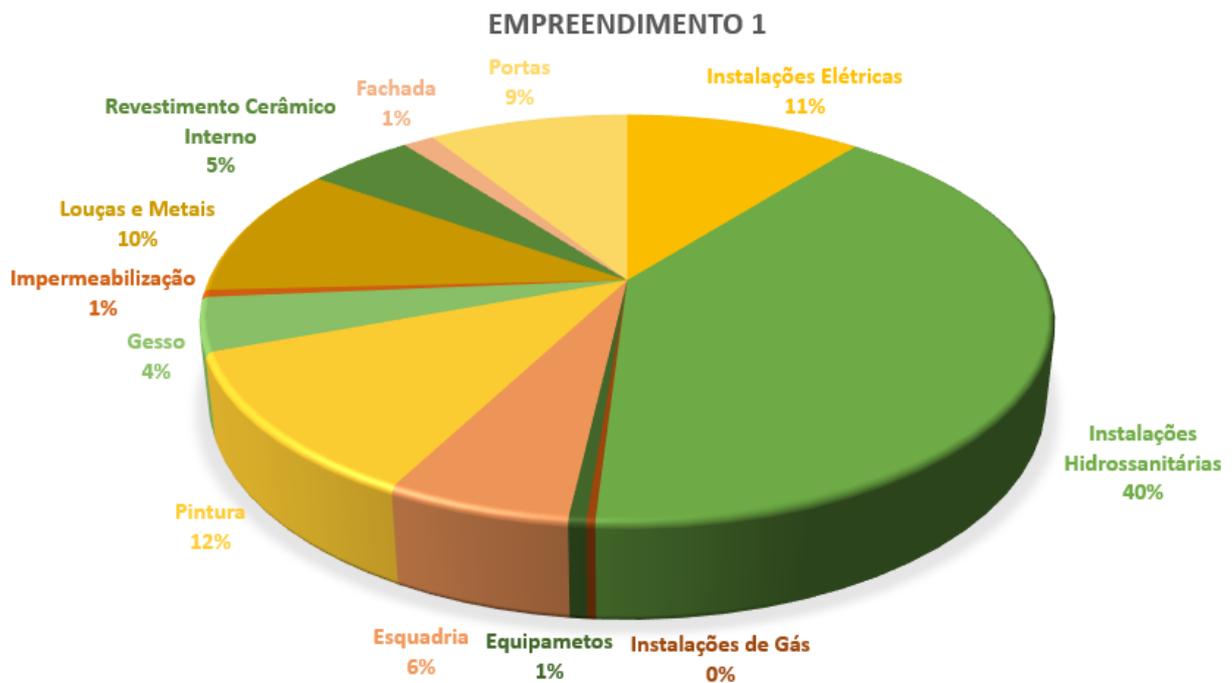
Gráfico 4 – Porcentagem Manifestações Patológicas Empreendimento 1.

Foram coletados os dados de 327 chamados pós-obra do empreendimento 1. A seguir, o gráfico 4 apresenta a porcentagem de manifestações patológicas de acordo com a disciplina da construção de edificações.

A partir do gráfico acima é possível elencar as disciplinas da construção civil que apresentaram o maior número de manifestações patológicas, ou seja, as mais críticas e também as disciplinas em que há uma menor incidência de manifestações patológicas.

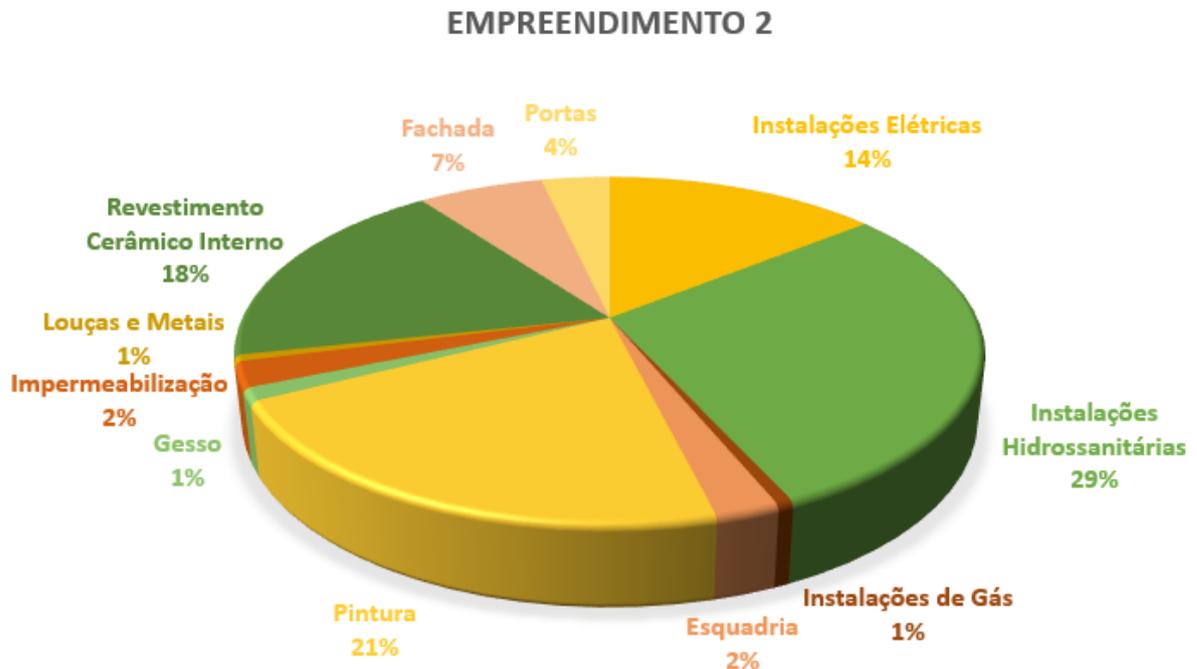
Gráfico 5 – Porcentagem Manifestações Patológicas Empreendimento 2.

Foram coletados os dados de 148 chamados pós-obra do empreendimento 2 . O gráfico 5 apresenta a porcentagem de manifestações patológicas de acordo com a disciplina da construção de edificações.

A partir do gráfico é possível elencar as disciplinas da construção civil que apresentaram o maior número de manifestações patológicas, ou seja, as mais críticas e também as disciplinas em que há uma menor incidência de manifestações patológicas.

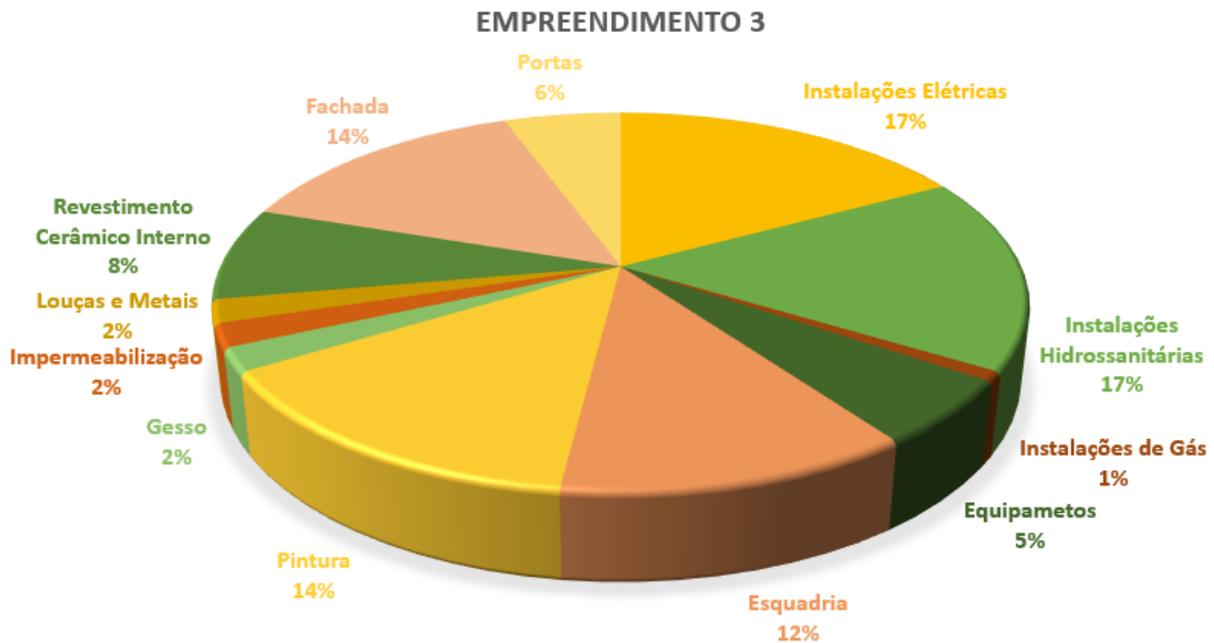
Gráfico 6 – Porcentagem Manifestações Patológicas Empreendimento 3.

Foram coletados os dados de 253 chamados pós-obra do empreendimento 3. A seguir está o gráfico que representa a porcentagem de manifestações patológicas de acordo com a disciplina da construção de edificações.

A partir do gráfico é possível elencar as disciplinas da construção civil que apresentaram o maior número de manifestações patológicas, ou seja, as mais críticas e também as disciplinas em que há uma menor incidência de manifestações patológicas.

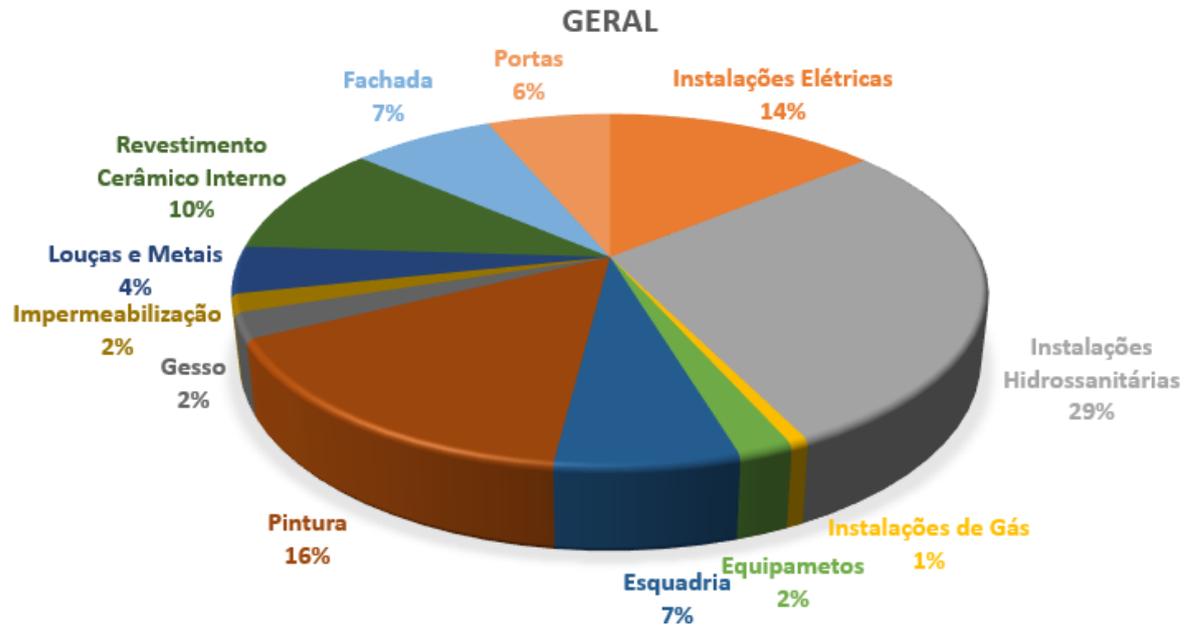
Gráfico 7 – Porcentagem Manifestações Patológicas Empreendimentos 1,2 e 3.

Ao todo, foram coletados dados de 728 chamados realizados durante o período pós-entrega dos três empreendimentos em estudo. A partir de uma análise conjunta de todas as porcentagens dos três gráficos apresentados anteriormente foi gerado o gráfico a seguir, que representa as porcentagens de cada disciplina relacionadas a todos os chamados analisados nos três empreendimentos.

Com base na análise do gráfico acima é possível determinar quais são as disciplinas mais críticas para a incorporadora analisada, que requerem uma maior atenção, ou seja, quais são as disciplinas que apresentam a maior incidência de manifestações patológicas, anomalias e reclamações no período pós-entrega de edificações residenciais de padrão popular no Distrito Federal.

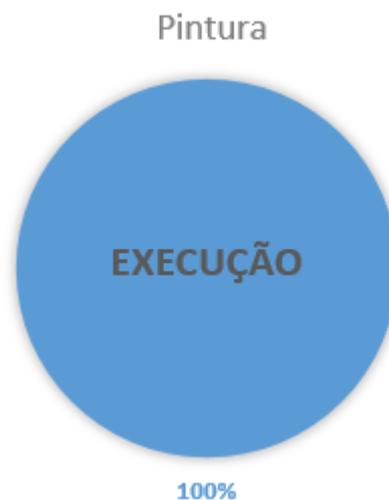
Gráfico 9 - Porcentagem Origens Manifestações Patológicas na Pintura.

Todos os problemas relatados sobre a pintura dos empreendimentos foram resultado de falhas construtivas, ou seja, de uma execução inadequada como mostra o gráfico 9.

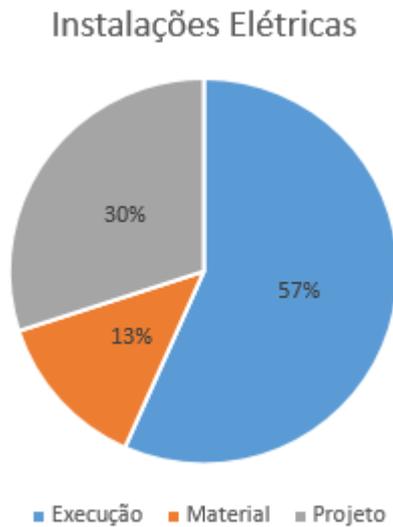
Gráfico 10 - Porcentagem Origens Manifestações Patológicas nas Instalações Elétricas.

Como demonstrado no gráfico a seguir, de todas as manifestações patológicas encontradas nas Instalações Elétricas, 57% foram resultado de falhas executivas, 30% da aquisição de materiais de qualidade duvidosa e/ou incompatíveis com as especificações de projeto e 13%, de erros durante a elaboração dos projetos de Instalações Elétricas.

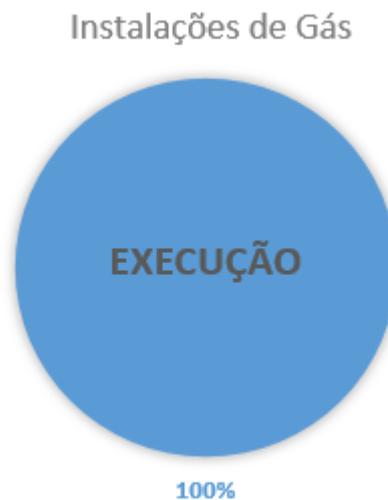
Gráfico 11 - Porcentagem Origens Manifestações Patológicas nas Instalações de Gás.

Todos os problemas encontrados nas Instalações de Gás tiveram origem no processo executivo, ou seja, foram resultado de falhas construtivas, como mostra o gráfico a seguir.

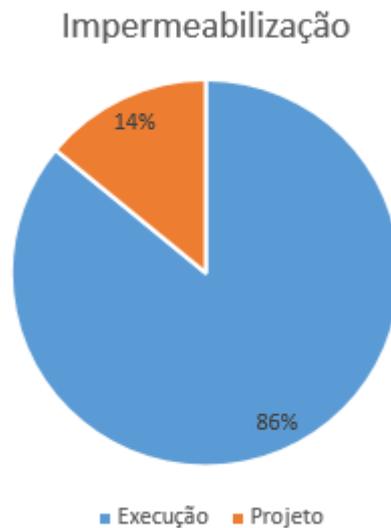
Gráfico 12 - Porcentagem Origens Manifestações Patológicas Impermeabilização.

Como demonstrado no gráfico a seguir, 86% de todos os problemas de impermeabilização, que foram relatados pelos usuários, se originaram de falhas construtivas, ou seja, de uma má execução. E 14% tiveram origem a partir de erros na elaboração dos projetos de impermeabilização.

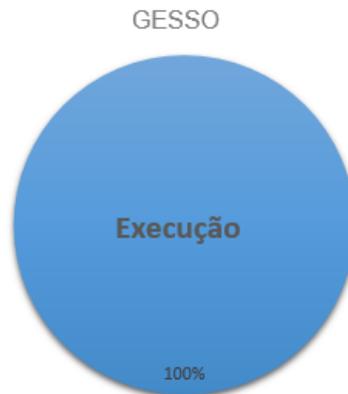
Gráfico 13 - Porcentagem Origens Manifestações Patológicas Gesso.

Todos os problemas encontrados no Gesso tiveram origem durante o processo executivo, ou seja, foram resultado de falhas construtivas, como mostra o gráfico a seguir.

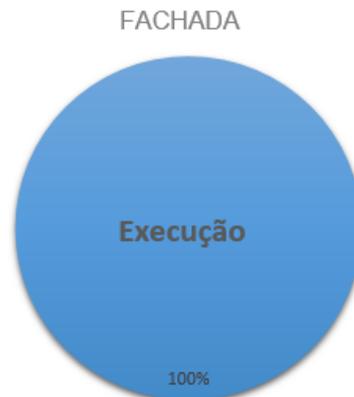
Gráfico 15 - Porcentagem Manifestações Patológicas Fachada.

Todos os problemas encontrados na Fachada das edificações foram resultado de falhas construtivas, como mostra o gráfico a seguir.

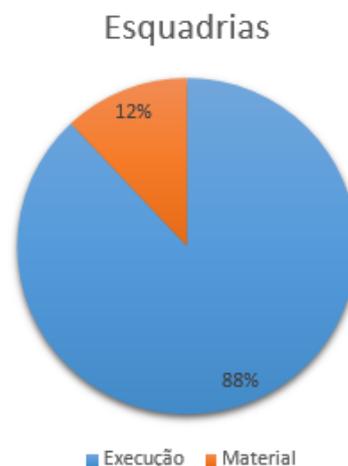
Gráfico 16 - Porcentagem Manifestações Patológicas Esquadrias.

Como demonstrado no gráfico a seguir, 88% de todos os problemas diagnosticados nas Esquadrias se originaram de falhas construtivas, ou seja, de uma má execução. E 12% tiveram origem a partir da aquisição de materiais de qualidade duvidosa e/ou incompatíveis com as especificações de projeto.

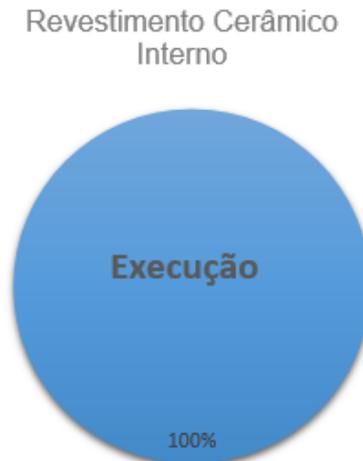
Gráfico 17 - Porcentagem Manifestações Patológicas no Revestimento Cerâmico Interno.

Todos os problemas encontrados no Revestimento Cerâmico Interno tiveram origem durante o processo executivo, ou seja, foram resultado de falhas construtivas, como mostra o gráfico a seguir.

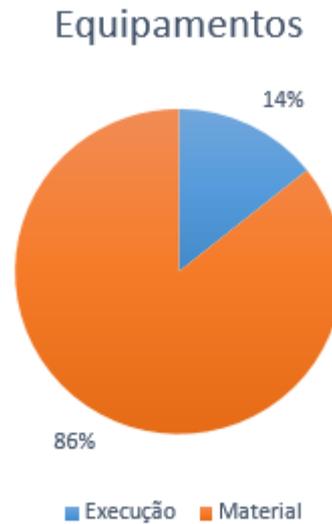
Gráfico 18 - Porcentagem Manifestações Patológicas nos Equipamentos.

Como demonstrado no gráfico a seguir, 86% de todos os problemas diagnosticados nos Equipamentos se originaram de falhas construtivas, ou seja, de uma má execução. E 14% tiveram origem a partir da aquisição de materiais de qualidade duvidosa e/ou incompatíveis com as especificações de projeto.

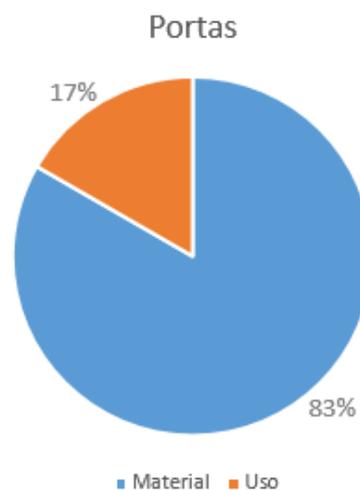
Gráfico 19 - Porcentagem Origens Manifestações Patológicas nas Portas.

Como demonstrado no gráfico a seguir, 83% de todos os problemas diagnosticados nas Portas se originaram da aquisição de materiais de qualidade duvidosa e/ou incompatíveis com as especificações de projeto. E 17% tiveram origem do uso inadequado por parte dos usuários.

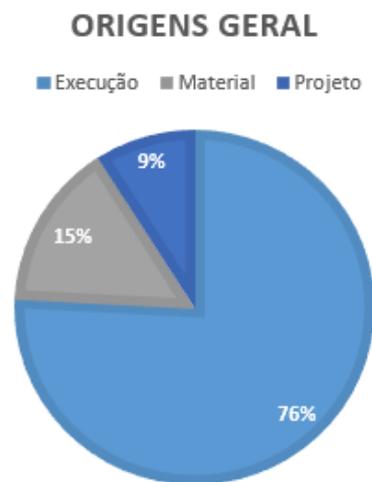
Gráfico 20 - Origem Manifestações Patológicas Geral

Como mostra o Gráfico 20, de todos os chamados analisados, 76% dos problemas relatados tiveram origem durante o período de execução, ou seja, foram resultado de falhas construtivas. 15% foram resultado da aquisição de materiais de qualidade duvidosa e/ou incompatíveis com as especificações de projeto. E por fim, 9% das manifestações patológicas se originaram de erros no processo de elaboração dos projetos.

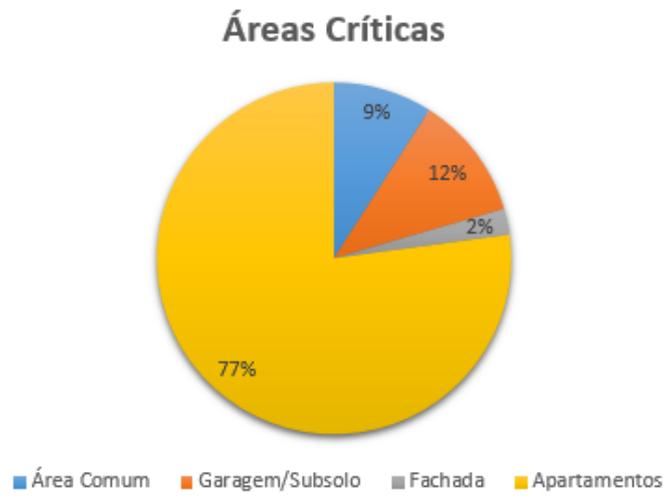
Gráfico 21 – Porcentagem de Chamados por Área dos Empreendimentos.

O gráfico a seguir exemplifica os resultados citados acima.
