CURSO: ENGENHARIA CIVIL

Reforço de Fundação em Estaca Raiz: Estudo de Caso.

Trabalho de Curso (TC) apresentado como um dos requisitos para a conclusão do curso de Engenharia Civil do UniCEUB– Centro Universitário de Brasília

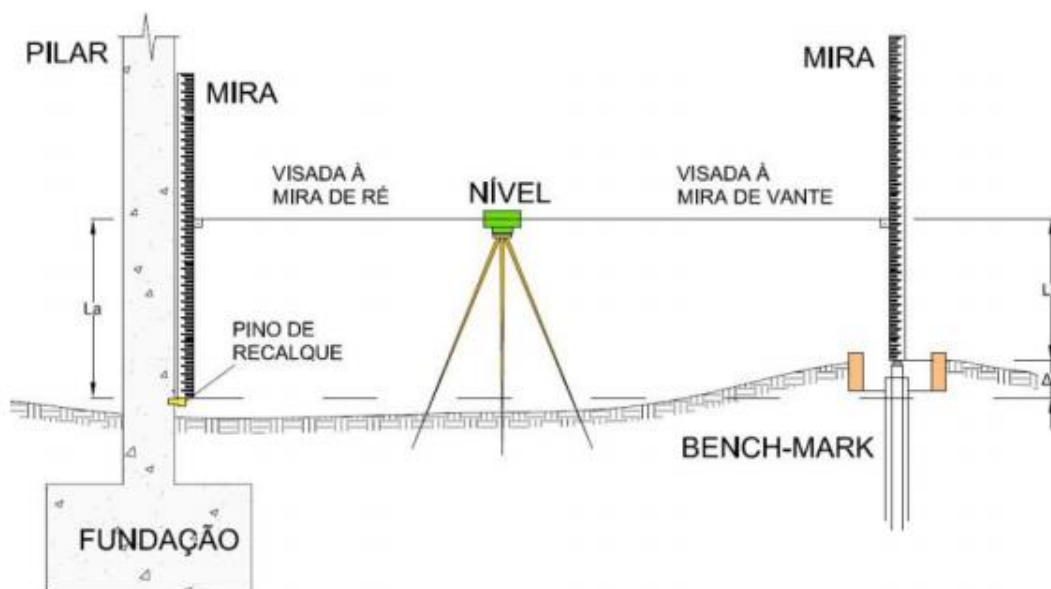
Figura 7 método de medição por meio de nível ótico

Figura 7 possui uma representação ilustrativa da medição de recalque por intermédio de nível ótico.

O princípio do nivelamento geométrico consiste em determinar em cada leitura as cotas de todos os pinos de referência instalados em peças estruturais da edificação, tendo como referência uma cota fixa (referência de nível) melhor descrita no item 3.4.3.1 fixa indefinidamente ao longo do tempo.

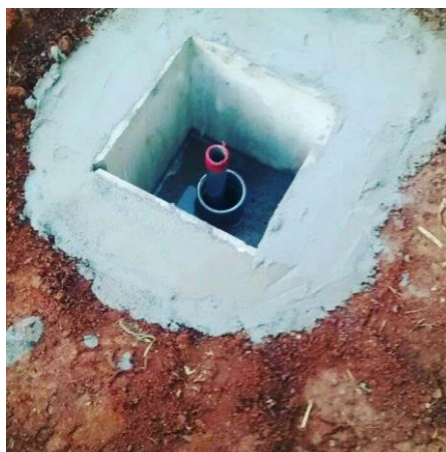
Figura 8 Instrumentação benchmark

A instalação do “*benchmark*” deve ser de modo que ele fique indeslocável em um local que proporcione a melhor vista pretendida, não interferindo na arquitetura nem no canteiro de obra, onde tenha o menor número de circulação de pessoas e tráfego, e que seja devidamente sinalizado para garantir a duração do equipamento durante e após a execução da obra. Sua preservação após a finalização do edifício é de extrema importância para avaliar o desempenho das fundações.

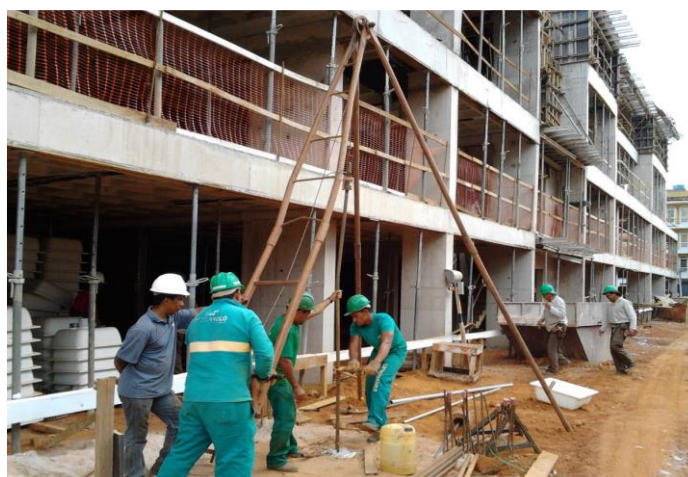
Figura 22 Vista de execução das sondagens

A investigação geotécnica foi realizada anteriormente e durante a execução da obra como mostrado na Figura 22, foram realizados dois tipos de ensaios, sondagem SPT e sondagem de reconhecimento mista.

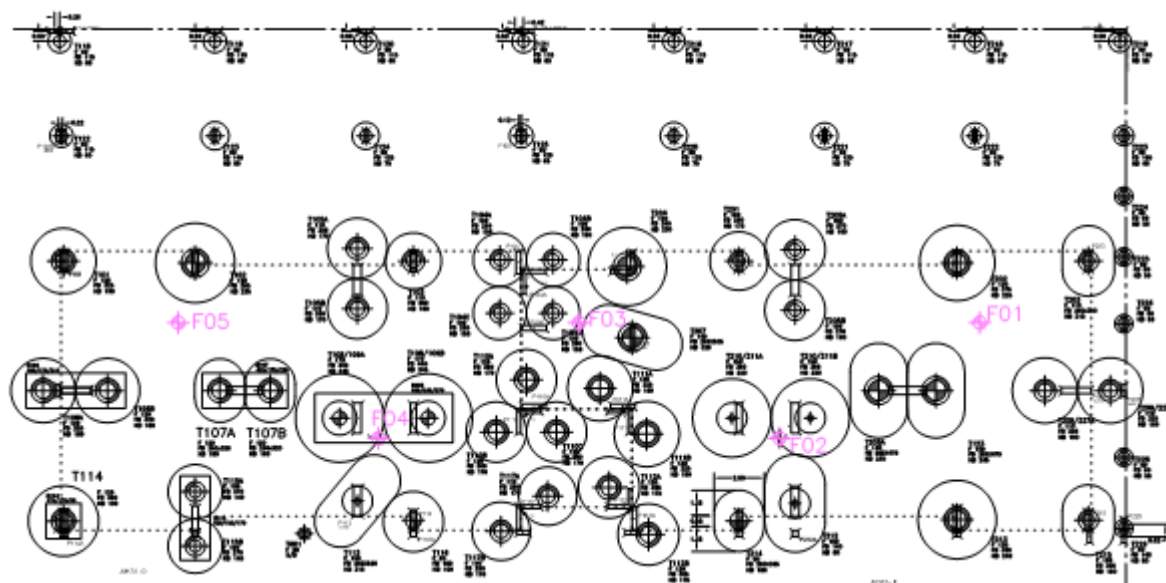
Figura 24 Projeto de fundação Junta A

Estabelecendo prescrições da NBR 8036 (ABNT, 1983), onde o número de sondagens SPT deve ser o suficiente para fornecer a provável variação das camadas do subsolo, foram realizadas 5 destas sondagens na Junta “A”, realizados no mês de julho de 2010.

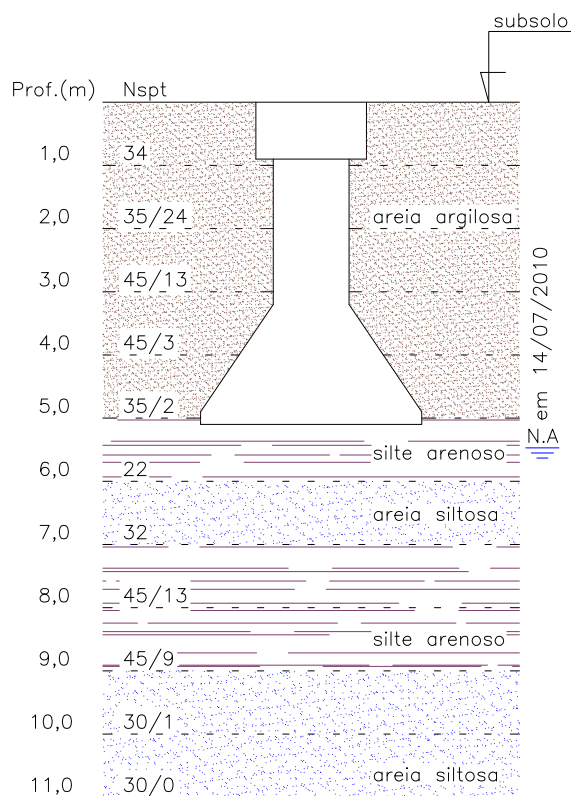
Figura 25 Estratigrafia do solo

A partir da realização dos furos e dos laudos obtidos por meio deles foi possível elaborar um protótipo de representação do tipo de solo em que a fundação foi inserida, Figura 25. Pode-se observar que o solo presente na fundação é composto de areia argilosa, onde o tubulão tem sua base assentada em silte arenoso, além disso, foi verificado proximidade da fundação com o nível d'água. Observa-se também que a CAF dos tubulões foi executada a 5 metros, diferente da CAF de projeto, sendo que esta foi prevista em 4 metros.

A base do tubulão em questão encontra-se próxima ao nível de água o que pode acarretar grandes problemas devido a flutuação do lençol freático, uma hipótese é que esse tubulão tenha ficado aberto e que provavelmente isso tenha ocorrido. A **Erro! Fonte de referência não encontrada.** mostra uma ilustração do SPT realizado 14/07/2010, anteriormente ao início da execução da obra onde observa-se que a fundação está instalada em solo de silte arenoso com $N_{spt} = 22$ na profundidade de 6 metros, sendo este um valor admissível para o projeto, porém a proximidade com o nível d'água insere dificuldades na instalação do mesmo, assim a atenção necessita de desdobramento.

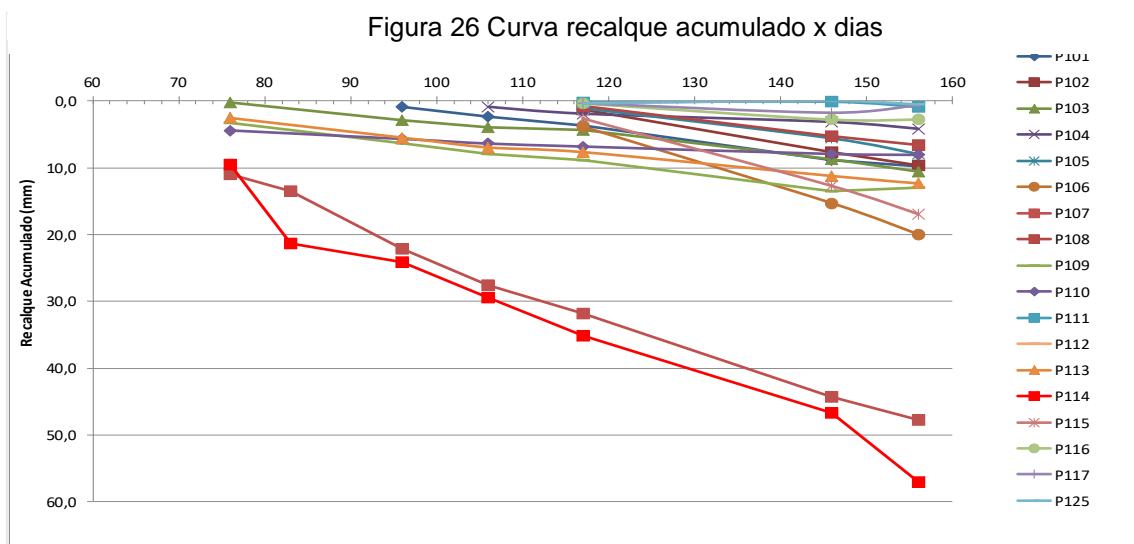
Com os dados da Tabela 2 Recalques acumulados foi possível criar a curva de recalques acumulados em relação aos dias decorrentes da obra, mostrando a real situação dos recalques dos pilares nas primeiras seis medições que totalizam 160 dias

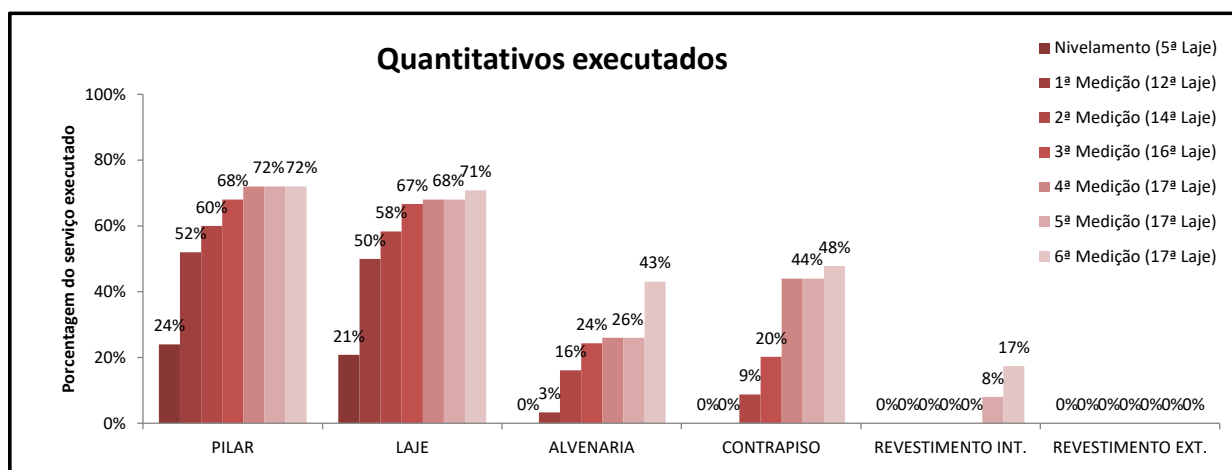
Figura 28 Quantitativos executados em relação às medições de recalque

Ao longo das medições verifica-se que a quantidade de serviços realizados equivalia a 42% da carga total da obra na 17ª laje, segundo a Tabela 2 pode-se evidenciar um recalque maior do que o esperado nos pilares P107 e P114. O que nos direciona a uma adversidade existente. Um problema de recalque diferencial por causa do rebaixamento de pontos precisos na estrutura.

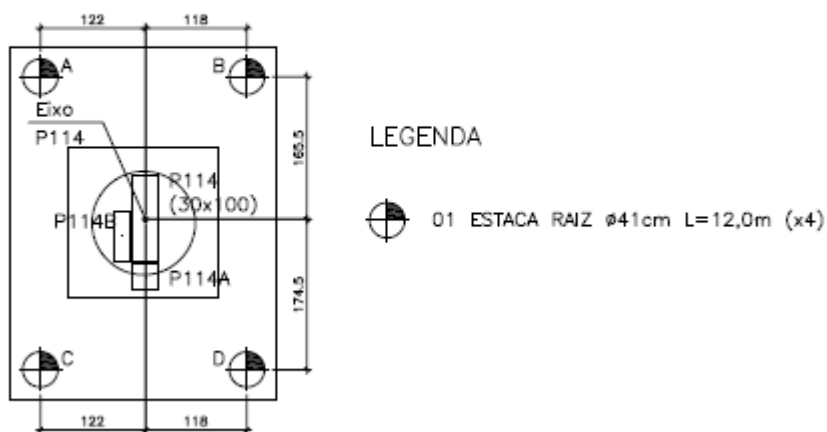
LOCAÇÃO DAS ESTACAS – BLOCO P114/114A/114B
ESC.: 1/50

A Figura 31 apresenta o bloco contendo os pilares P114/114A/114B, onde foram realizada 4 estacas apresentando $\varnothing=41$ cm e 12 metros de comprimento.

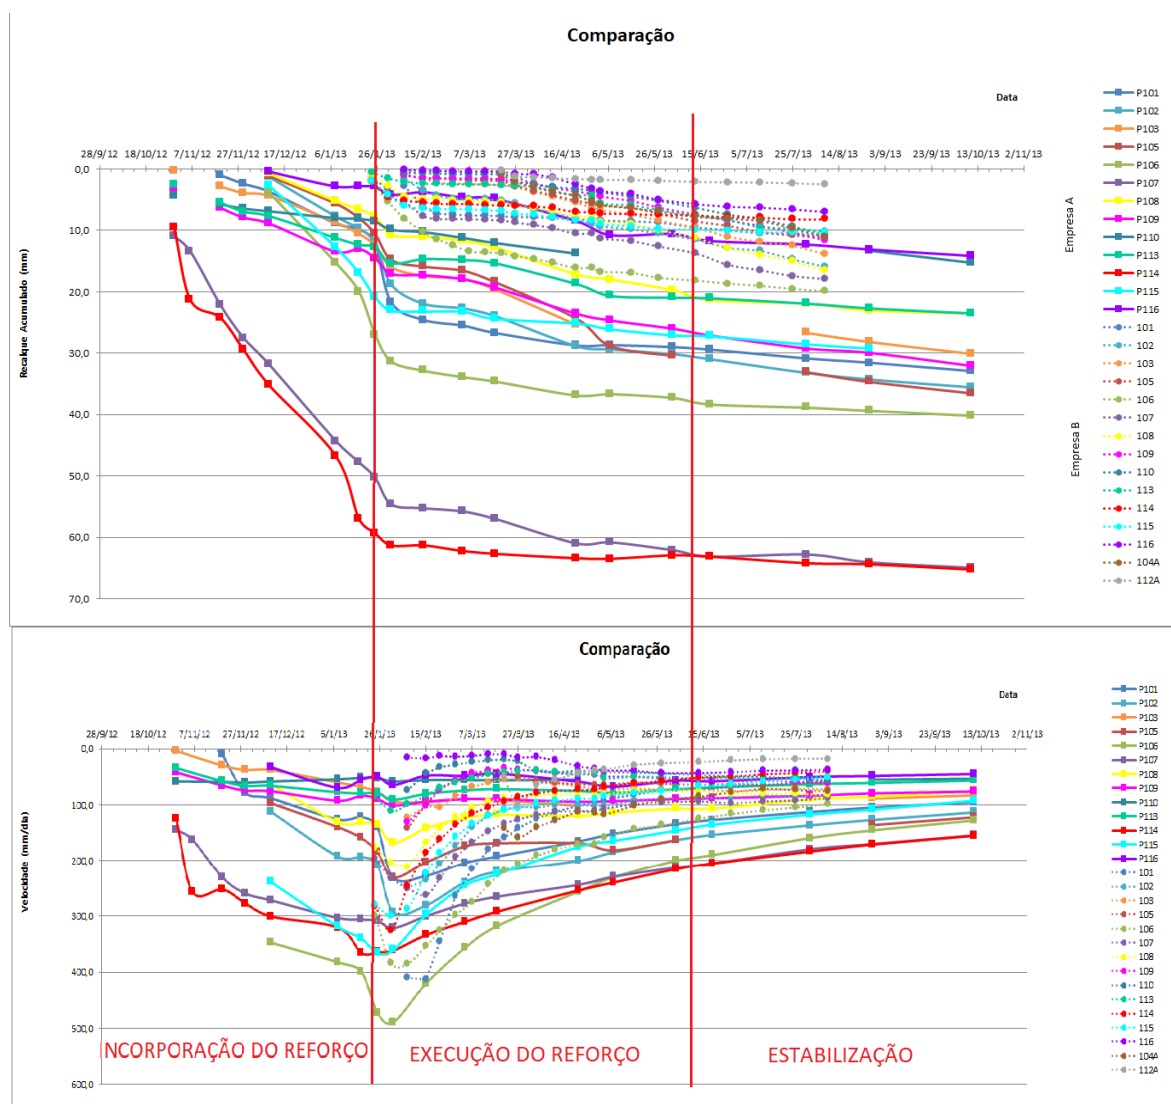
Figura 41 Comparativo de recalque acumulado e velocidade da empresa A e B até a 19ª medição

Além de um estudo comparativo entre as medições das duas empresas foi feita uma análise comparativa entre as fases de execução do reforço, incorporação do reforço e sua estabilização Figura 41, para o melhor entendimento. A análise mostra o decréscimo das curvas na fase inicial, onde foi analisada o recalque excessivo de alguns pilares da obra, a fase de incorporação do reforço onde as curvas ainda continuam decrescendo por causa da movimentação do solo, a fase de incorporação do reforço onde foram introduzidas as estacas raiz e a fase do início da estabilização da edificação.

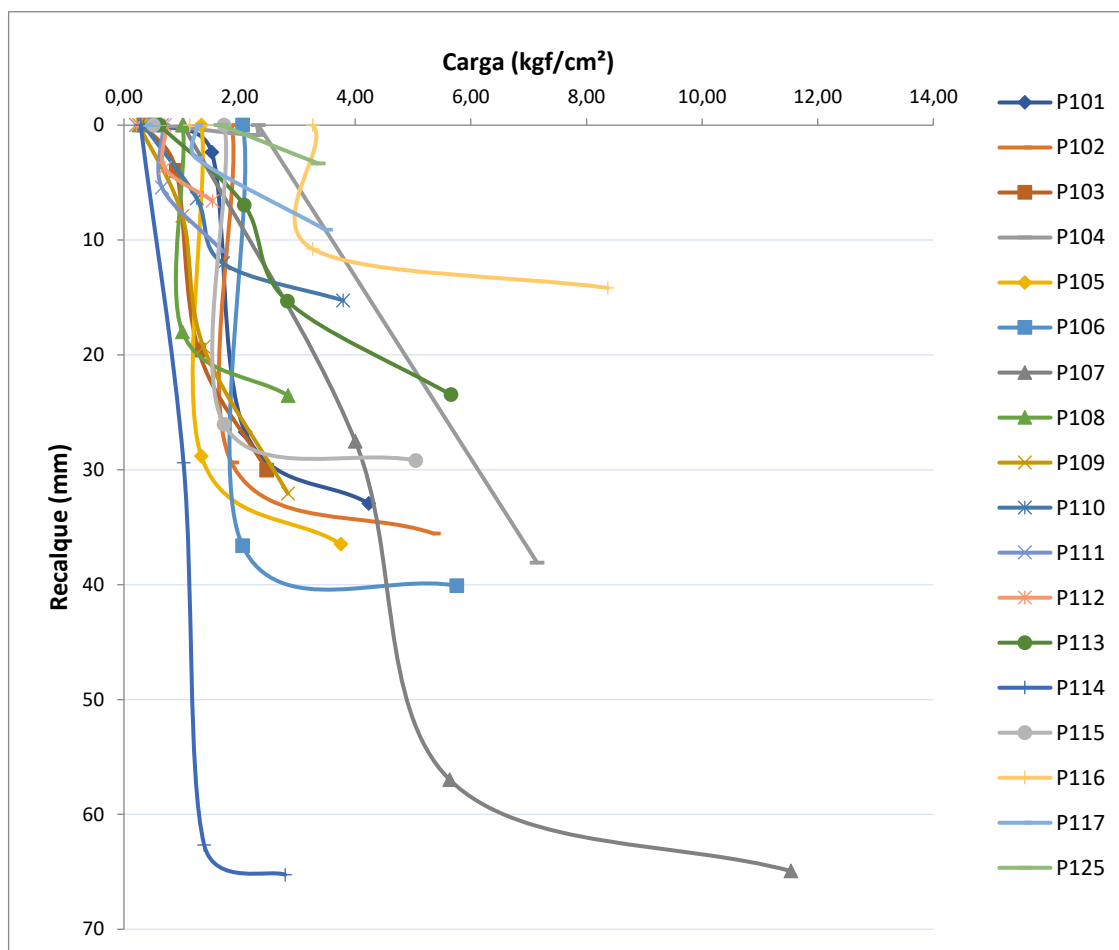
Figura 48 Curva carga x recalque

Outra investigação a ser verificada é a relação carga x recalque, como podemos ver na Figura 48 onde os maiores recalques no decorrer do acréscimo de cargas na edificação podem ser observados. A carga do prédio não tem início no 0 pois quando houve o nivelamento a obra estava na quinta laje. Foram consideradas para realização dessas curvas as medidas de tensões em cada pilar medidas em kgf/cm^2 e recalque medido em mm do nivelamento, realizado em 15/08/2012, a 3ª medição
