**FACULDADE DE TECNOLOGIA E CIÊNCIAS SOCIAIS APLICADAS – FATECS  
CURSO: ENGENHARIA CIVIL**

**Estudo de caso: Comparativo entre manutenção predial  
corretiva e preventiva em um estabelecimento comercial na  
Cidade do Automóvel.**

- Idade aproximada de 15 anos
- 600 m<sup>2</sup>
- Estabelecimento comercial
- Concessionária de automóveis
- Dois pavimentos
- Sem manutenções
- Mal estado de conservação

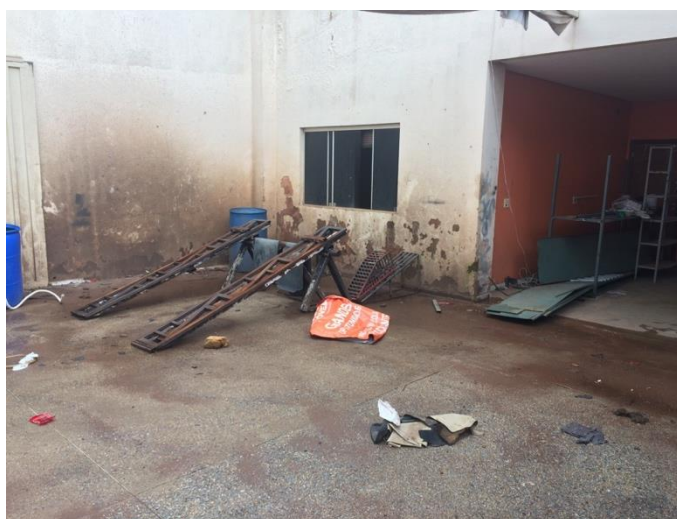
Figura 4 - Problema "A"

Identificou-se patologias devido a presença de infiltrações nas paredes externas da edificação em que a parede mais afetada foi a que está localizada logo abaixo da janela conforme a Figura 4.

De acordo com os proprietários da edificação bem como constatado em visita de campo, ao colocar-se a edificação disponível para aluguel o inquilino em questão, por falta de orientação, alterou o local do lava-jato existente para a lavagem dos automóveis, situando o mesmo em local impróprio, onde só existia uma saída para água, acarretando no entupimento da galeria de água pluvial, além da falta de impermeabilização prévia das paredes para suportar a nova quantidade de água proveniente da lavagem dos veículos, ocasionando em infiltrações.

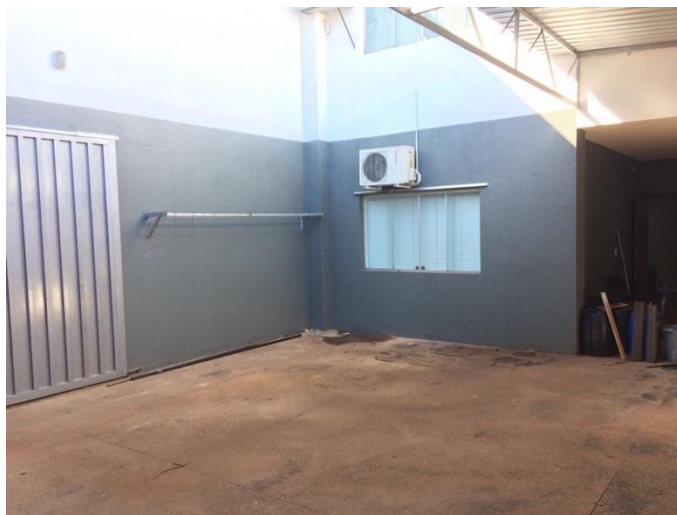
Figura 5 - Manutenção corretiva realizada para o problema "A"

foram feitas a limpeza da galeria de água pluvial, impermeabilização das paredes e nova pintura das mesmas como está evidenciado na Figura 5.

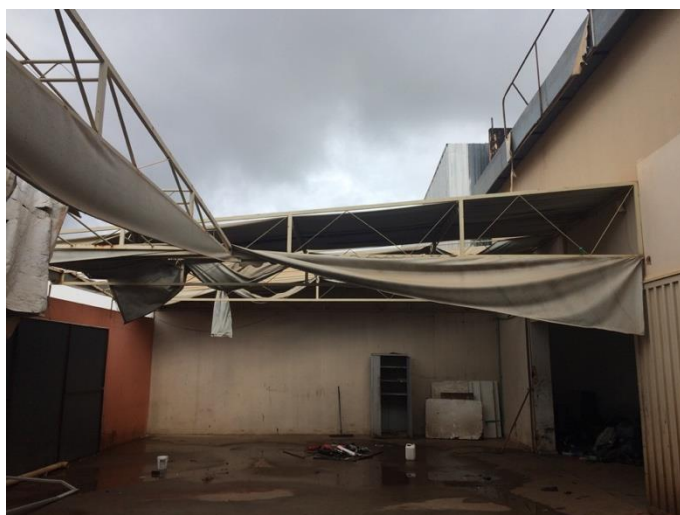
Figura 6 - Problema "B"

Nesse caso o telhado localizado na parte externa da edificação para cobrir a área do lava-jato sofreu um grande desgaste que resultou no comprometimento de toda a sua estrutura e queda de alguns elementos conforme a Figura 6.

Esse problema é considerado inevitável, pois está diretamente relacionado com os intemperes, é algo previsto a longo prazo. Sendo assim, ainda na fase de projeto tem-se a consciência de que os agentes externos irão contribuir para a degradação do edifício e perda da durabilidade de seus componentes.

Apesar dos problemas constatados com os intemperes serem inevitáveis, seria possível a realização de atividades periódicas de manutenção que evitariam a perda total do telhado, mantendo-o em um bom estado de conservação através da substituição da lona de tempos em tempos, além de atividades de reparação para possíveis danos na estrutura de ferro.

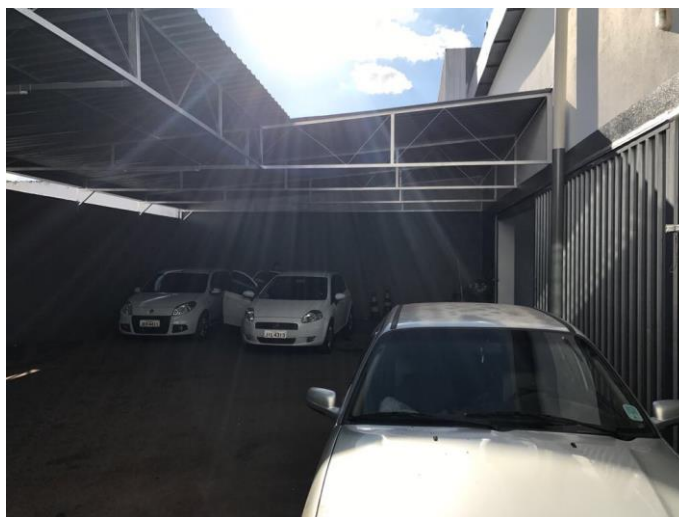
Figura 7 - Manutenção corretiva realizada para o problema "B"

Para solucionar esse problema optou-se pela substituição do telhado por completo, já que a estrutura estava muito danificada, por telhas de ferro e zinco. A Figura 7 apresenta a nova estrutura após a manutenção realizada.

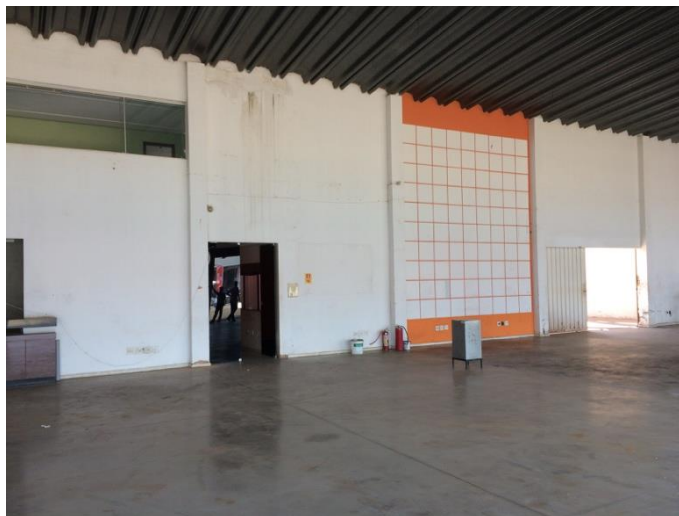
Figura 8 - Problema "C"

Foram constatadas patologias devido a presença de infiltrações em umas das paredes localizadas na parte interna da edificação logo abaixo do telhado e acima da porta conforme a Figura 8.

De acordo com os responsáveis técnicos pela manutenção da edificação, a principal causa para as patologias que causaram as infiltrações nas paredes foi o transbordo da calha do telhado que está localizada logo acima da parede afetada pelas patologias. A calha ali presente foi dimensionada de forma errada, não suportando o fluxo de água existente. Além disso, constatou-se que a mesma não recebia limpezas periódicas o que ocasionou o seu entupimento, dificultando a passagem da água.

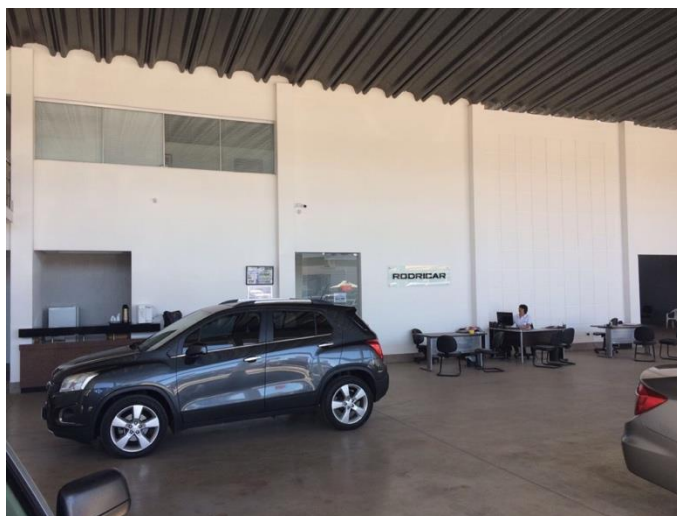
Figura 9 - Manutenção corretiva realizada para o problema "C"

Para sanar os problemas de infiltração optou-se pela retirada da calha antiga do telhado, substituindo-a por uma nova com o dimensionamento correto, de modo a atender o fluxo de água da chuva. E ainda, para a correção das patologias foi realizada a impermeabilização da parede externa da edificação e nova pintura na parede interna conforme a Figura 9.

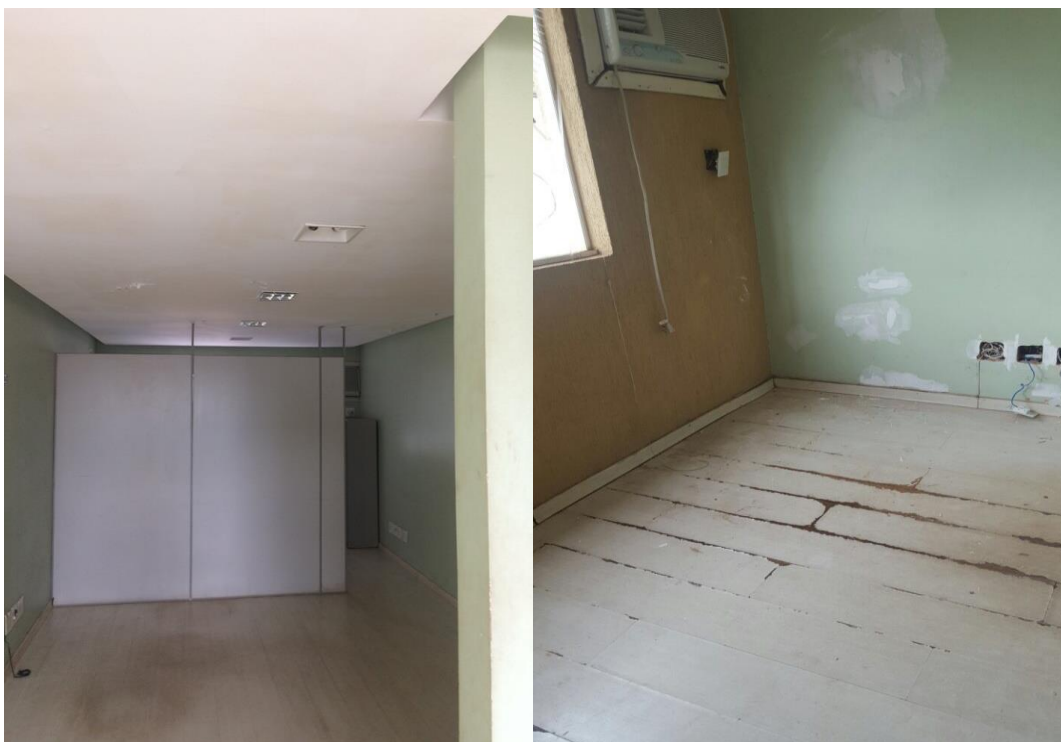
Figura 10a e 10b - Problema "D"

No segundo andar do edifício foram encontrados defeitos no piso de madeira. Nas regiões próximas ao ar condicionado o piso encontrava-se com aspecto desgastado como mostra a Figura 10b. E já em outras áreas o piso apresentava algumas manchas arredondadas conforme a Figura 10a.

Outro fator determinante foi o defeito do ar condicionado que foi instalado de maneira inadequada. Ao posicionar-se o mesmo na parede, o seu caimento ficou voltado para o interior da sala ao invés de ficar para a área externa, assim a água da chuva gotejava em cima do ar condicionado e infiltrava para dentro da sala através de uma pequena abertura na região onde o mesmo estava instalado, favorecendo a umidade no piso de madeira.

Os problemas constatados são evitáveis, pois são provenientes da carência de informações quanto aos fatores de degradação da madeira quando em contato com a umidade, o que ocasionou uma diminuição mais acentuada de sua durabilidade. Sendo assim, a estratégia de manutenção adotada para solucionar tais problemas foi a corretiva realizada de forma imediata.

Para que fossem evitadas as manutenções corretivas que foram realizadas de forma emergencial, visando solucionar os efeitos de degradação da madeira, é de extrema importância que antes de se instalar qualquer tipo de piso em uma edificação, deve-se conhecer as propriedades de seu material e suas formas de degradação.

A madeira não poderia entrar em contato com a água, para tanto a limpeza deveria ser feita sem a sua utilização, optando-se por um tipo de lavagem a seco. E o vazamento de água do ar condicionado deveria ter sido solucionado de maneira rápida e eficaz através de serviços de manutenção rotineiros e periódicos, a fim de evitar o

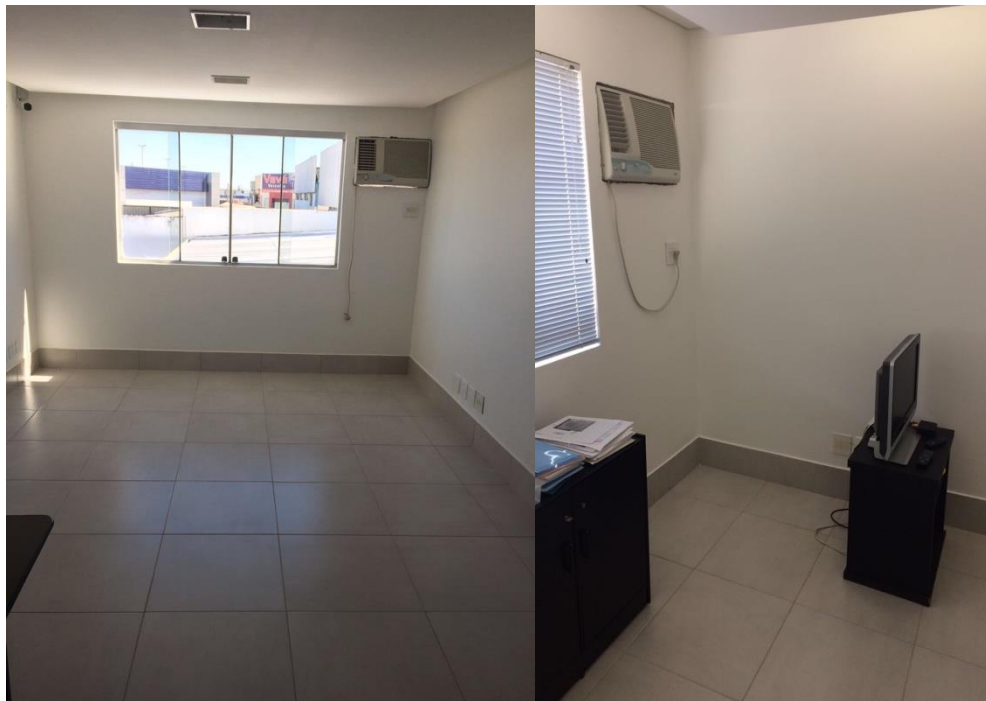
Figura 11a e 11b- Manutenção corretiva realizada para o problema "D"

condições de umidade que estão sujeitas aquela área da edificação como está evidenciado na Figura 11a e 11b. Além disso, o defeito do ar condicionado foi solucionado ao instalar um telhado para proteção do mesmo contra chuvas, além de uma vedação na região onde este estava embutido, interrompendo o fluxo de água para dentro da sala.

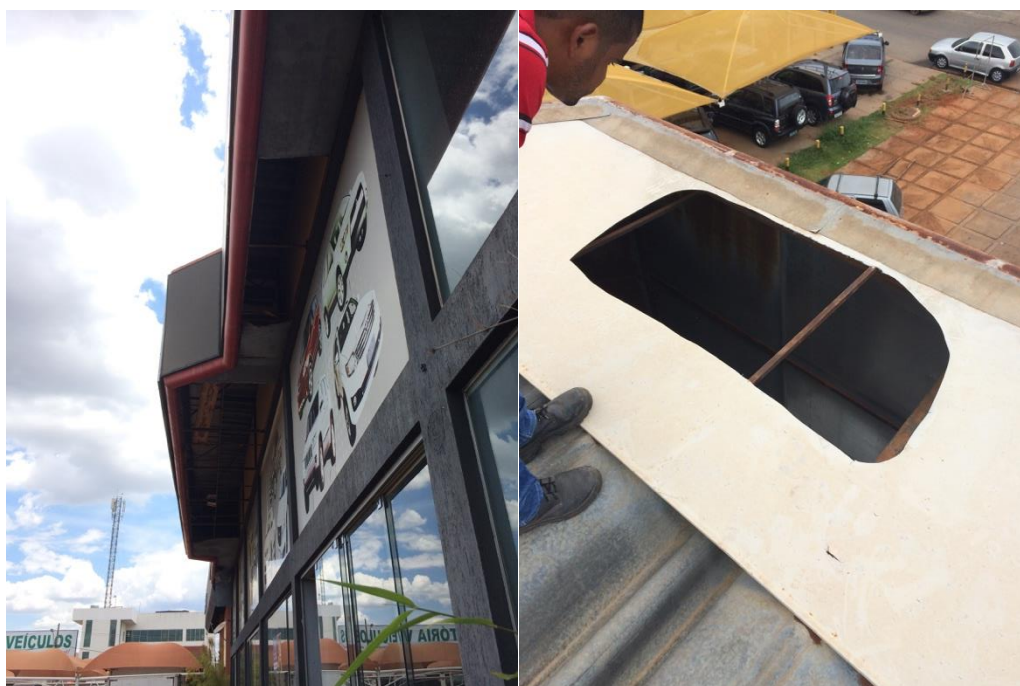
Figura 12a e 12b - Problema "E"

Nesse caso houve o rompimento de parte do telhado feito de lona que compõe o painel da fachada principal da concessionária, conforme as Figuras 12a e 12b.

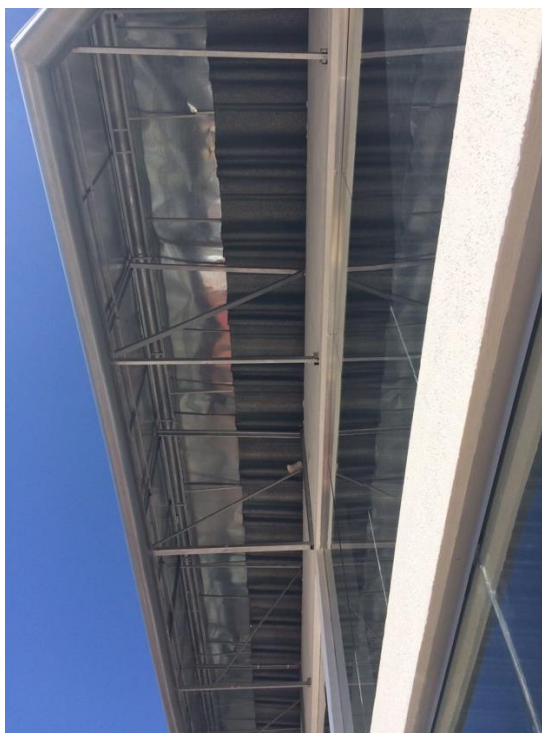
Figura 13 - Manutenção corretiva realizada para o problema "E"

Para solucionar esse problema retirou-se a lona ali existente, substituindo-a por telhas de zinco para a proteção contra a chuva. A Figura 13 evidencia como ficou a nova estrutura da fachada depois da manutenção corretiva que foi realizada.

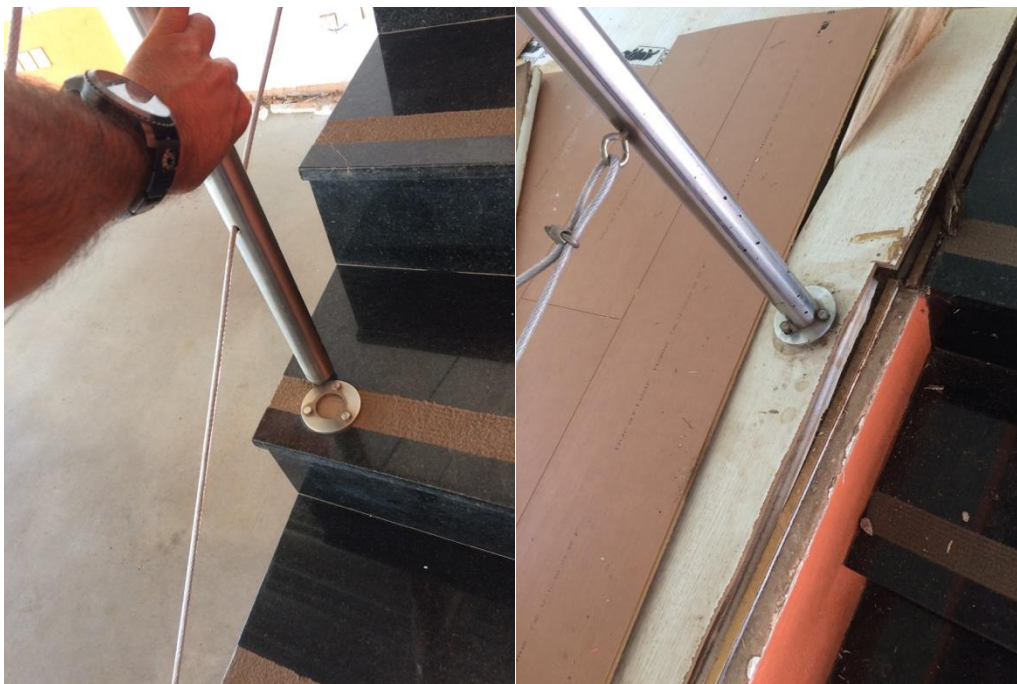
Figura 14a e 14b - Problema "F"

Identificou-se que parte do corrimão que compõe a escada principal que vai do primeiro ao segundo pavimento da edificação se soltou conforme as Figuras 14a e 14b.

Os problemas constatados nessa área da edificação poderiam ter evitado as manutenções corretivas, caso a limpeza do piso de madeira tivesse sido feita de maneira adequada, respeitando as condições de durabilidade do material e assim evitando a presença de umidade. O corrimão deveria receber manutenções periódicas de modo a manter o seu nível de desempenho e solucionar possíveis danos que aparecem ao longo do tempo devido a intensa utilização.

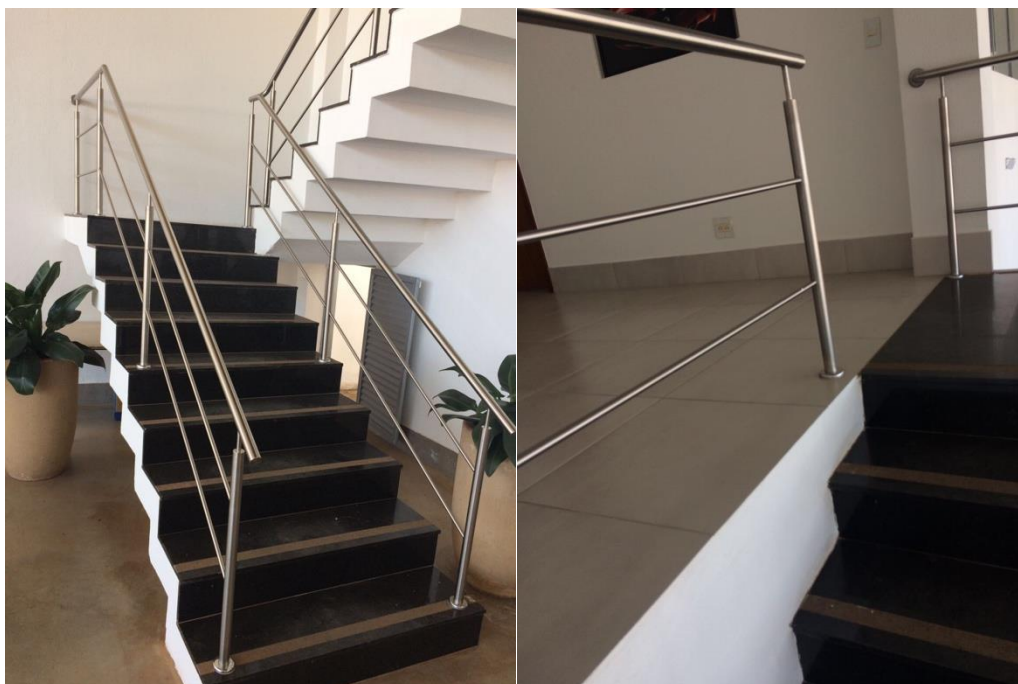
Figura 15a e 15b - Manutenção corretiva realizada para o problema "F"

Para a correção dos problemas existentes no segundo andar da edificação optou-se pela troca do piso de madeira por piso cerâmico. E ainda, foi substituído o corrimão por um novo de mesmo material. Na parte da escada manteve-se o corrimão existente. Apenas foi feita uma revisão do mesmo e fixação dos seus elementos que se encontravam soltos. A Figura 15a e 15b mostram como ficou a estrutura do corrimão da escada de acesso ao segundo pavimento após a realização das atividades de manutenção.

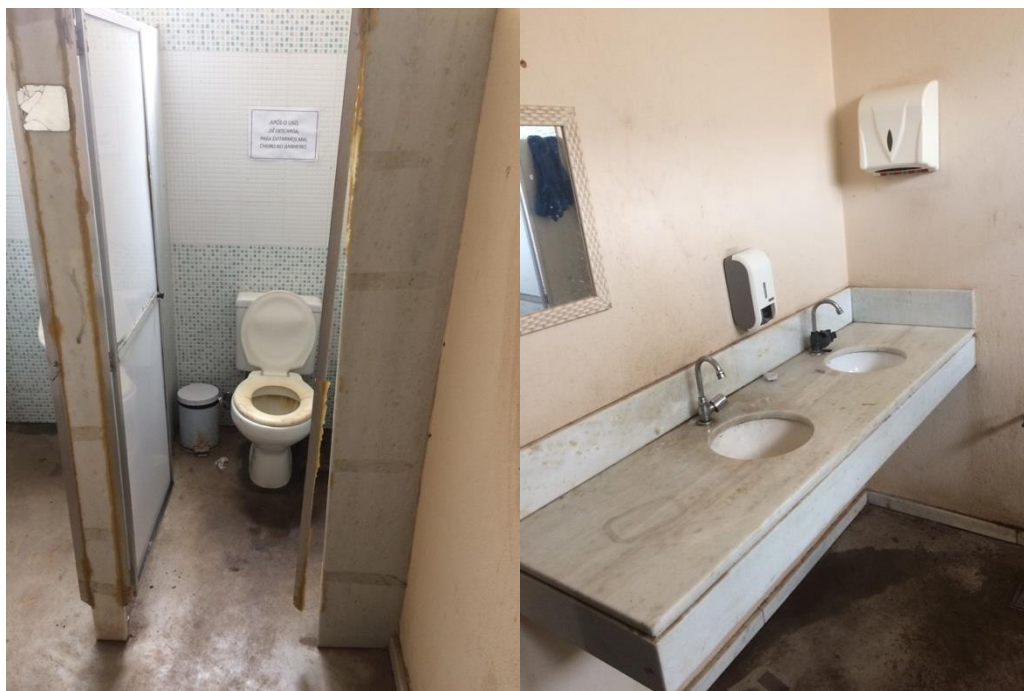
Figura 16a e 16b - Problema "G"

O banheiro comum localizado no primeiro andar, que está disponível para a utilização pelos usuários da edificação, foi encontrado em condições impróprias ao uso. Os assentos sanitários estavam quebrados e sujos, e as portas de alumínio utilizadas na parte interior do banheiro estavam mal fixadas e deterioradas como está aparente na Figura 16a. E ainda, a torneira da pia localizada a direita na imagem encontrava-se fora de funcionamento conforme a Figura 16b.

Já as portas de alumínio foram mal fixadas ainda na fase de execução da edificação, gerando instabilidade na hora de abrir e fechar, favorecendo uma maior degradação e perda de durabilidade acentuada. Segundo os responsáveis técnicos pelo edifício, para a fixação das portas de alumínio foi utilizado um tipo de silicone pouco aderente.

Os problemas ali encontrados são considerados evitáveis, pois as condições de degradação dos elementos constituintes poderiam ser respeitadas, ocorrendo uma perda de durabilidade acentuada dos mesmos. E a fase de instalação de alguns elementos, como no caso das portas, deveria ser realizada utilizando-se de materiais de melhor qualidade de modo a evitar falhas futuras. Para tanto as intervenções adotadas foram de caráter corretivo, realizadas de forma emergencial.

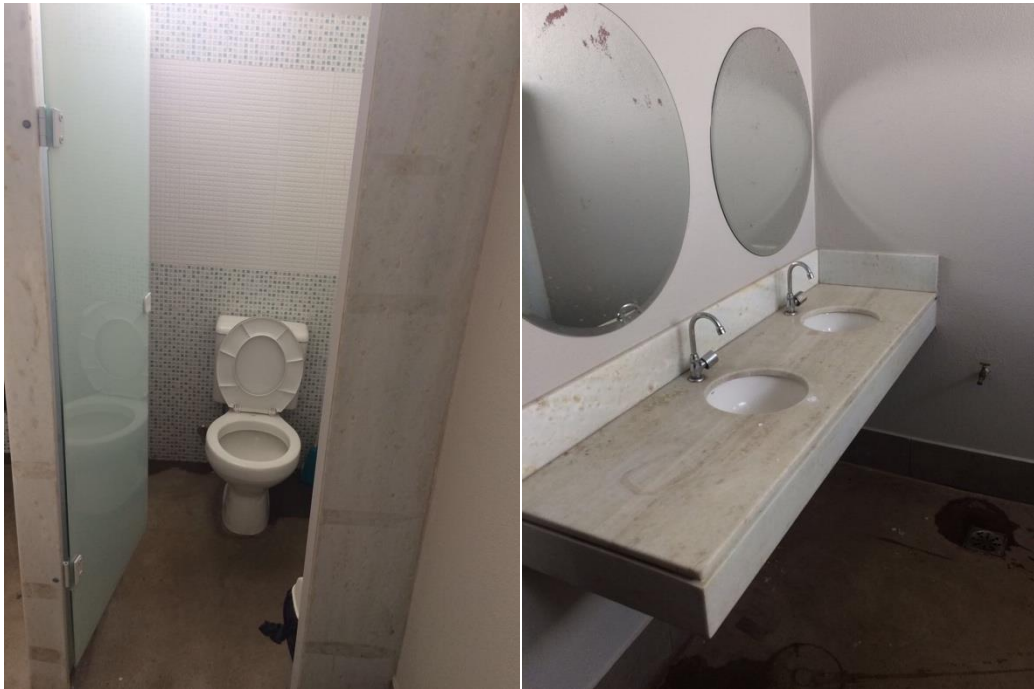
Figura 17a e 17b - Manutenção corretiva realizada para o problema "G"

assentos sanitários e as torneiras das pias também foram trocados por novos. Além disso, foi realizada uma pintura, limpeza e higienização geral do banheiro.

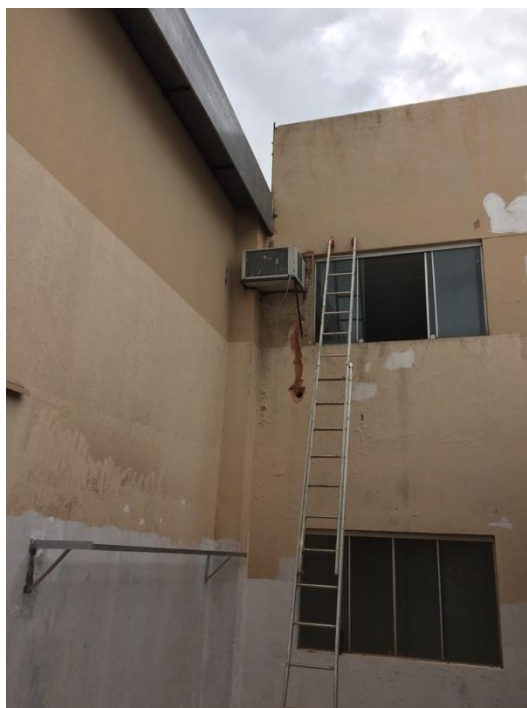
Figura 18 - Problema "H"

Foram identificadas patologias devido a presença de infiltrações nas paredes externas localizadas próximo ao ar condicionado e a janela do segundo pavimento da edificação, conforme a Figura 18.

De acordo com os responsáveis técnicos pelas manutenções, a principal causa para o surgimento de infiltrações nas paredes externas, que resultaram em manutenções corretivas, foi o fluxo de água proveniente do ar condicionado que não possuía saída adequada, gotejando diretamente nas paredes.

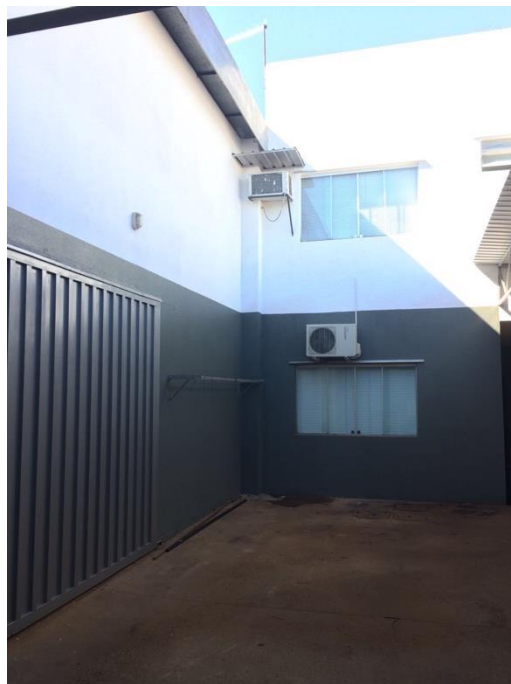
Figura 19 - Manutenção corretiva realizada para o problema "H"

Para a correção das infiltrações foi ajustada a saída de água do ar condicionado, de modo a evitar o contato direto com as paredes próximas. Essas, por sua vez, sofreram um processo de impermeabilização e nova pintura de modo a evitar possíveis infiltrações.

A Figura 19 apresenta como ficaram as paredes depois das manutenções efetuadas, além de exibir um pequeno telhado que foi instalado logo acima do ar condicionado do segundo andar, visando a sua proteção contra chuva.

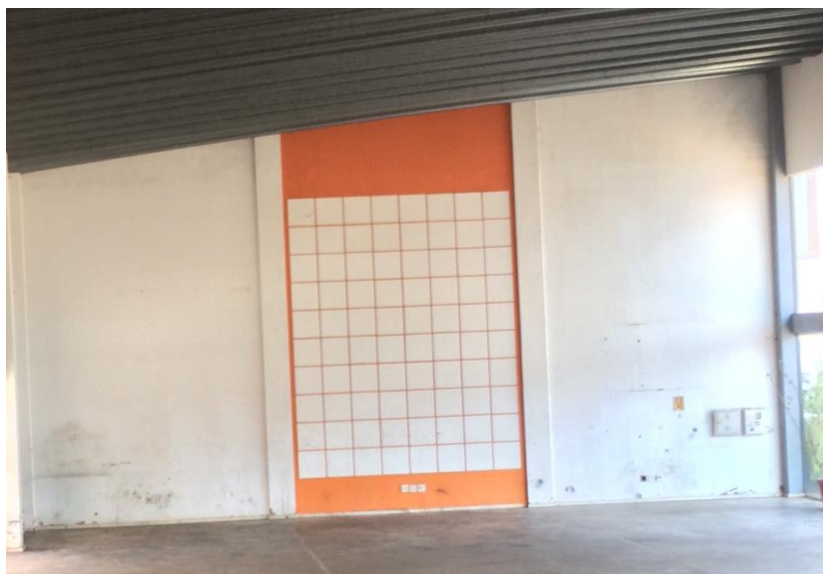
Figura 20 - Problema "I"

Identificou-se patologias devido a presença de infiltrações na parede lateral interna na concessionária, principalmente nas partes mais ao canto, conforme a Figura 20.

De acordo com os responsáveis técnicos pela edificação essa parede em que foram encontradas as patologias foi a única que não recebeu impermeabilização em sua parte externa ainda na sua fase de construção. Assim, somente o telhado que reveste a concessionária não conseguiu evitar o contato da parede com a água da chuva, ocasionando as infiltrações na parte interna do edifício.

Como forma de manutenção preventiva, sugere-se que desde a entrega da edificação ou com o surgimento dos primeiros sinais de patologias devido a infiltrações, a mesma deveria ter passado por processos de inspeção predial que possivelmente iriam detectar que as paredes não receberam impermeabilização prévia. Sendo assim, seria possível atuar de forma preventiva com a devida impermeabilização das paredes, evitando problemas futuros.

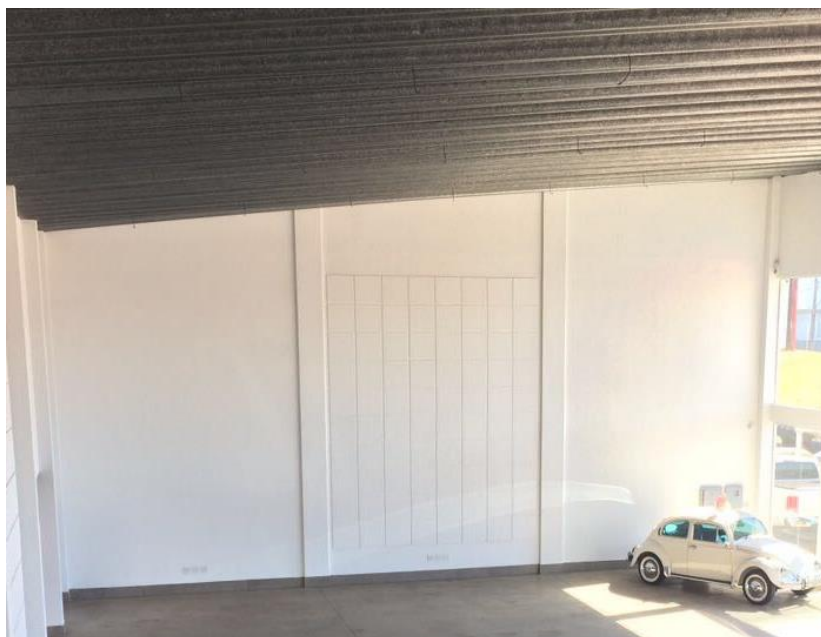
Figura 21 - Manutenção corretiva realizada para o problema "I"

Como forma de corrigir as patologias da parede lateral interna da edificação foi realizada a impermeabilização das paredes externas, além de nova pintura conforme a Figura 21.
