AVALIAÇÃO DO DESEMPENHO DO ENSAIO NÃO DESTRUTIVO DE PACOMETRIA PARA VERIFICAÇÃO DO COBRIMENTO E POSICIONAMENTO DE BARRAS DE AÇO

Trabalho de Conclusão de Curso (TCC) apresentado ao Centro Universitário de Brasília (UniCEUB/FATECS) como prérequisito para a obtenção de Certificado de Conclusão de Curso Superior de Graduação no curso de Engenharia Civil.

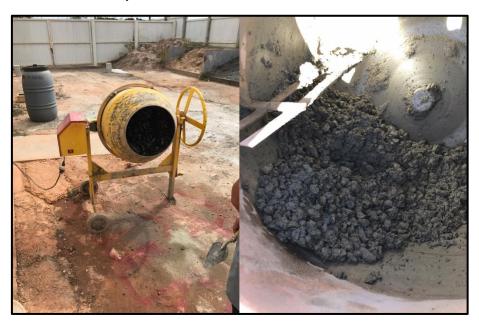
Figura 15: Slump test. a) Golpes com a haste de socamento; b) Concreto após a retirada do molde e c) Medindo o resultado do slump test.

Antes de colocar o concreto nos moldes, de acordo com a norma NBR NM 67 – Determinação da consistência pelo abatimento de tronco de cone, foi realizado o slump test. Para executar o slump test, o molde e a placa de base foram umedecidos previamente. Feito isso, o molde foi colocado sobre a base, e os pés posicionados sobre as aletas. Após esse procedimento, o molde foi preenchido com o concreto em três camadas, e em cada camada golpeado com a haste de socamento vinte e cinco vezes. Após o molde estar totalmente preenchido, o molde foi retirado cuidadosamente na direção vertical. Após a retirada do molde, foi determinada a diferença de altura entre a altura do molde e a altura do eixo do corpo de prova, esse valor registrado é o resultado do slump test.

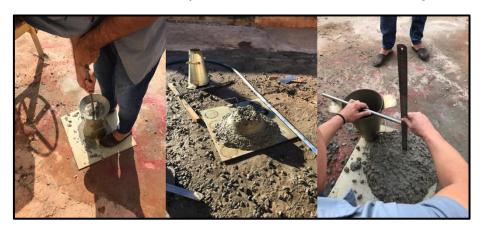
Figura 17: Moldagem do corpo de prova. a) Armadura inserida no meio do molde e b) Molde coberto pela segunda camada de concreto.

Após ter realizado o slump test, e ver que o resultado foi satisfatório, o concreto foi colocado nos moldes, em duas camadas, e aplicado doze golpes em cada camada, de acordo com a figura 12 da NBR 5738:2015, e no molde de madeirite, foram colocadas as barras de aço no seu interior, de acordo com a foto 5.

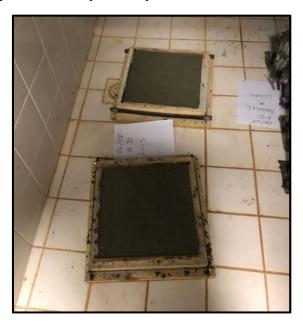
Figura 18: Corpos de prova na câmara úmida

Após todas as formas estarem preenchidas, elas foram colocadas dentro de uma câmara úmida, no próprio laboratório do UniCEUB, durante quarenta e oito horas, para que o concreto endurecesse, e não fosse afetado pelo meio externo, perdendo umidade, sendo contaminado ou sofrendo algum tipo de vibração.

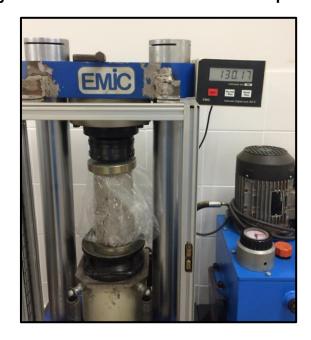
Figura 20: Ensaio de resistência à compressão

Depois de terem passado os vinte e um dias, os corpos de prova foram retirados do tanque, e colocados novamente na câmara úmida do laboratório por mais cinco dias. Totalizando-se vinte e oito dias desde que o concreto havia sido realizado, foi realizado o ensaio de compressão nos doze corpos de prova cilíndricos, seguindo a norma NBR 5739:2007, para que se fossem calculados a resistência à compressão, e pudéssemos definir o Fck dos traços gerados no início do experimento. Foi escolhido realizar o ensaio com vinte e oito dias, pois após esse período o concreto já atingiu praticamente a sua resistência máxima.

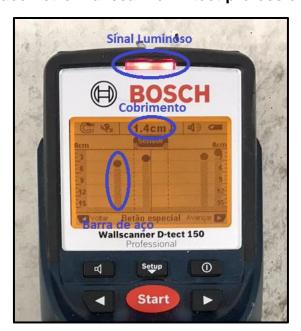
Figura 22: Pacômetro Wallscanner D-tect professional (BOSCH)

Na foto 9, pode se notar o sinal luminoso indicando que foi detectada uma barra de aço. A barra de aço é identificada por esses pontos pretos, e a barra estará localizada no eixo do aparelho, quando o circulo estiver posicionada sobre a linha central. Logo acima, aonde mostra o valor de 1.4cm, é a identificação do cobrimento da armadura.

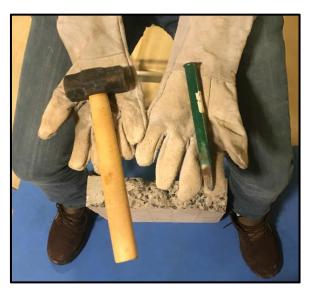
Figura 24: Materiais utilizados para quebrar o concreto

Após o levantamento do cobrimento da amadura com o pacômetro nos seis moldes, foi removida uma sessão do concreto em uma de suas faces laterais até que a armadura estivesse aparente. Para efetuar a remoção, foi utilizada uma marreta e uma ponteira de ferro.

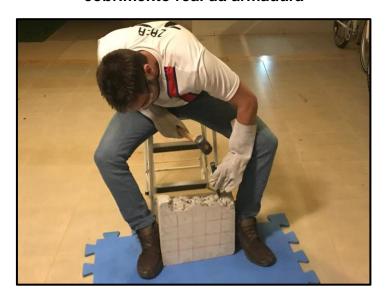
Figura 25: Demolição superficial do concreto para o levantamento do cobrimento real da armadura

Com a armadura já exposta, foi possível executar o levantamento real dos cobrimentos das armaduras para que posteriormente se fizesse a analise e comparasse com o valor obtido com o pacômetro.
