**AVALIAÇÃO PATOLÓGICA EM OBRAS DE ARTE ESPECIAIS
UTILIZANDO A METODOLOGIA GDE/UnB.**

Trabalho de conclusão de curso apresentado ao Centro Universitário de Brasília (UniCEUB), como requisito para obtenção do título de graduação em Engenharia Civil.

Avaliar de acordo com a metodologia GDE/UnB as manifestações patológicas dos viadutos da 111/112 e 211/212 sul localizados em Brasília- DF e classifica-los quanto ao grau de deterioração das estruturas.

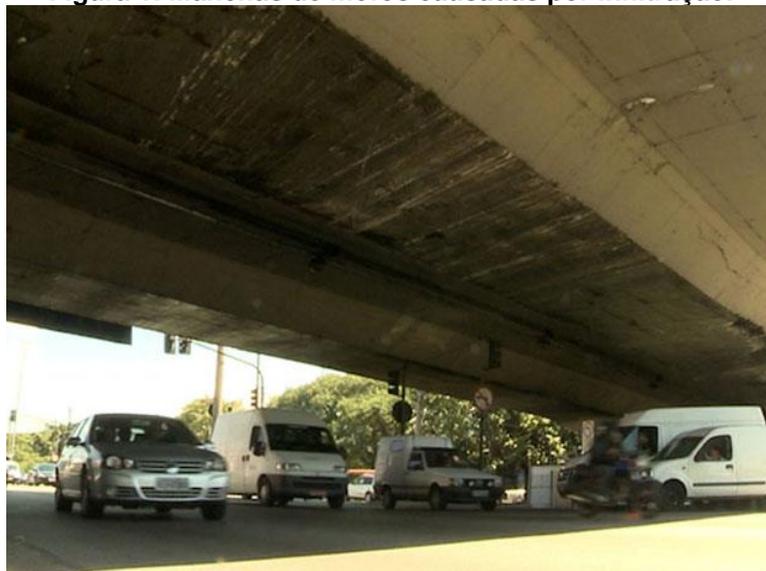
Figura 1: Manchas de mofos causadas por infiltração.

Provocadas pela ação de fungos ou mofos, como mostrado na Figura 1, em especial em áreas externas, e que se encontram sujeitas a maior exposição à umidade e/ou à luz solar.

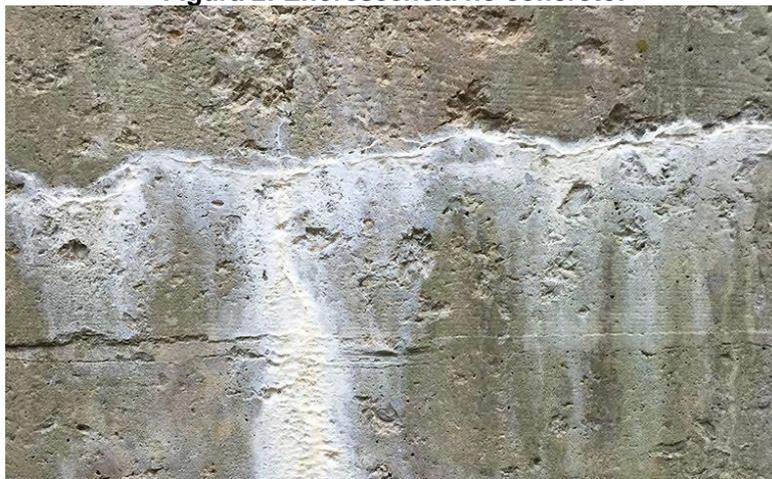
Figura 2: Eflorescência no concreto.

Segundo Uemoto (1988), o termo eflorescência, mostrado na Figura 2 tem como significado a formação de depósito salino na superfície de alvenarias, isto sendo resultado da exposição de intempéries.

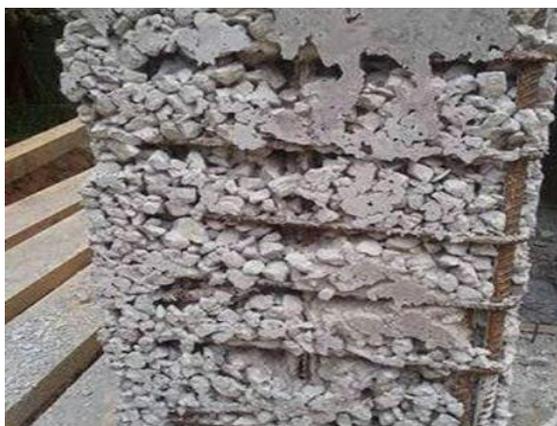
Figura 3: Segregação no concreto.

É chamada de segregação a mistura heterogênea, Figura 3, entre os elementos constituintes do concreto (brita e argamassa). Esse fato ocorre por excesso de vibração durante o adensamento, lançamento do concreto em alturas elevadas ou etc.

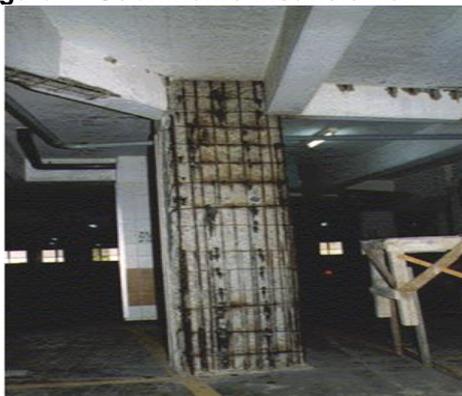
Figura 4: Cobrimento insuficiente.

Pode ser ocasionado devido à realização indevida no serviço de cobrimento da armadura do concreto e também a falta de fiscalização dessa etapa construtiva, é possível que a situação mostrada na Figura 4, onde a armadura encontra-se exposta e suscetível as ações externas aconteçam.

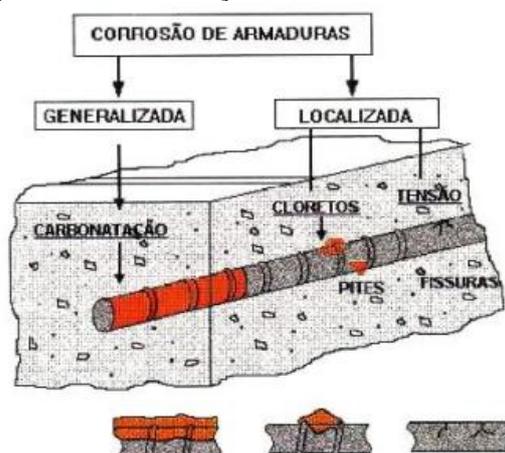
Figura 5 - Classificação da Corrosão

Conforme Andrade (1992), a corrosão pode ser classificada em generalizada e localizada, como mostra a Figura 5. A corrosão generalizada é caracterizada pela corrosão de toda a superfície do metal, ocorrendo principalmente, devido à carbonatação. A corrosão localizada é normalmente provocada por cloretos e sulfatos caracterizando-se pelo ataque de pequenas áreas da superfície do metal, denominada também corrosão por pite. Em estruturas protendidas a corrosão por cloretos pode levar à fragilização do aço, também chamada de corrosão sob tensão.

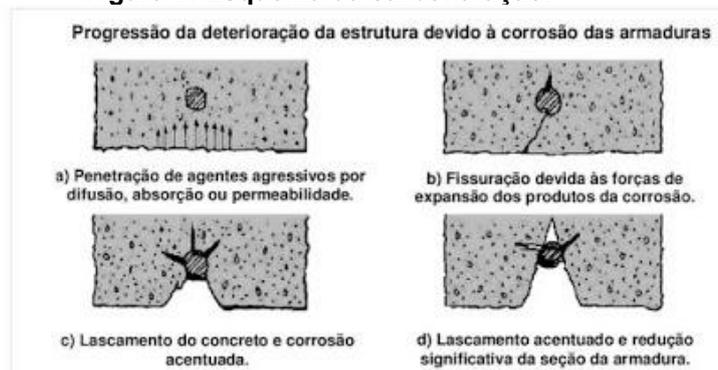
Figura 7: Esquema da carbonatação.

É um processo de redução da alcalinidade do concreto que reage com o CO₂, que ao longo do tempo atinge a armadura, despassivando a camada protetora do aço e iniciando um processo de corrosão generalizada, como mostrado na Figura 7.

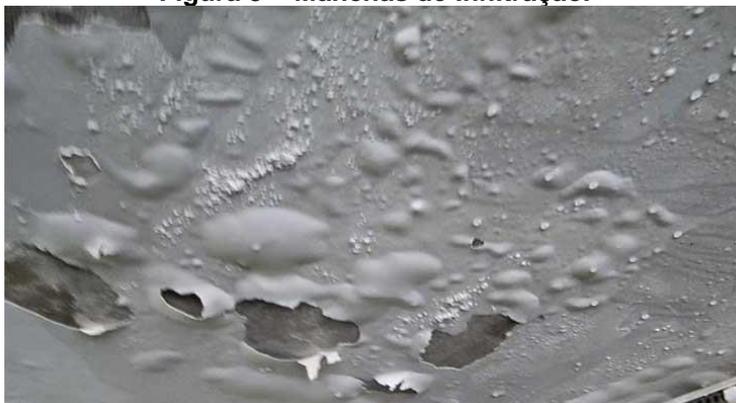
Figura 8 - Manchas de Infiltração.

O início do aparecimento da infiltração na estrutura, Figura 8, começa muitas vezes como manchas, bolhas e mofo, que geram um aspecto visual bastante desagradável. É através da porosidade do concreto que a água se infiltra podendo gerar danos estruturais graves.

A presença de infiltração significa ainda que, a água da chuva esta percorrendo caminhos e desvios causados por rachaduras e fissuras.

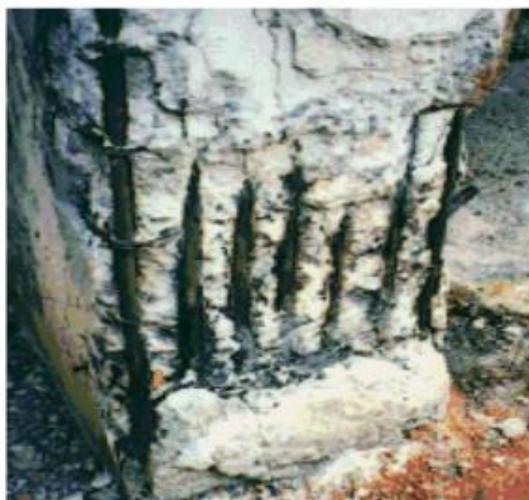
Figura 9 – Desagregação no pilar de concreto.

Outro fator patológico é a desagregação, Figura 9, que é a deterioração do concreto por separação de suas partes, provocada, em geral, pela expansão devida á oxidação ou dilatação das armaduras, pelo aumento de volume de concreto quando este absorve água, e também pelas aberturas insuficientes das juntas de dilatação, gerando tensões tangenciais não previstas. Pode ocorrer também devido às movimentações estruturais e choques na estrutura. (LANER, 2001).

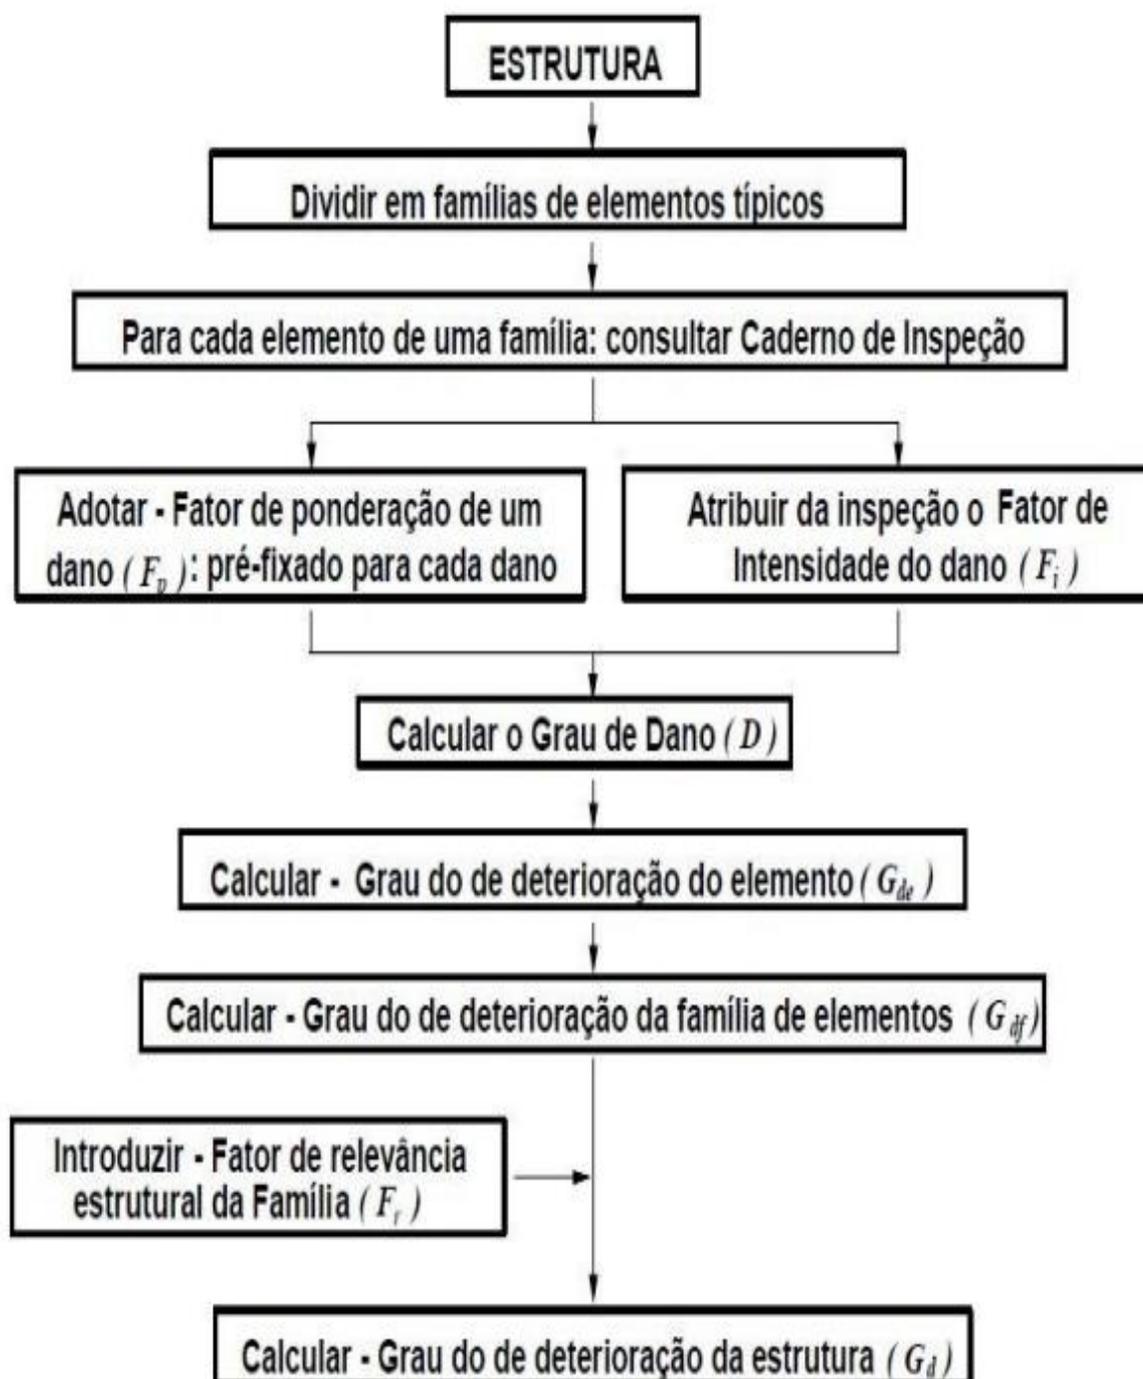
Figura 10: Fluxograma da metodologia para fins de cálculo de grau de deterioração (Gd)

A metodologia é guiada por um fluxograma, mostrado na Figura 10 que expõe todos os procedimentos a serem realizados, de forma ordenada, para otimizar as inspeções e avaliações dos resultados.

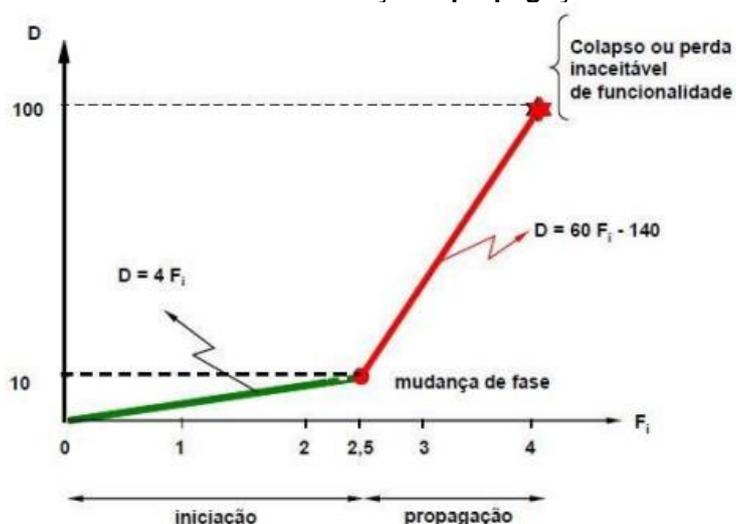
Figura 11 - Gráfico das fases de iniciação e propagação do dano.

A medida que se aumenta a intensidade do dano, precisa-se de uma formulação que leva em conta a aceleração do processo de deterioração. A Figura 11 demonstra a alteração de (D) com base na alteração F_i ;

Formulação proposta para o cálculo do grau de um dano com a ponderação mais desfavorável possível, fator $F_p = 10$. As fases de iniciação e propagação do dano são representadas nas abcissas em uma escala de 0 a 4, segundo o fator de intensidade (F_i), adotando-se como abcissa de "mudança de fase" o valor 2,5, intermediário entre o fator 2,0, indicativo de lesões toleráveis, e 3,0 de lesões graves. O gráfico estabelece um limite máximo $D = 100$ para o grau de dano correspondente a $F_i = 4$, estado crítico de uma manifestação de dano.

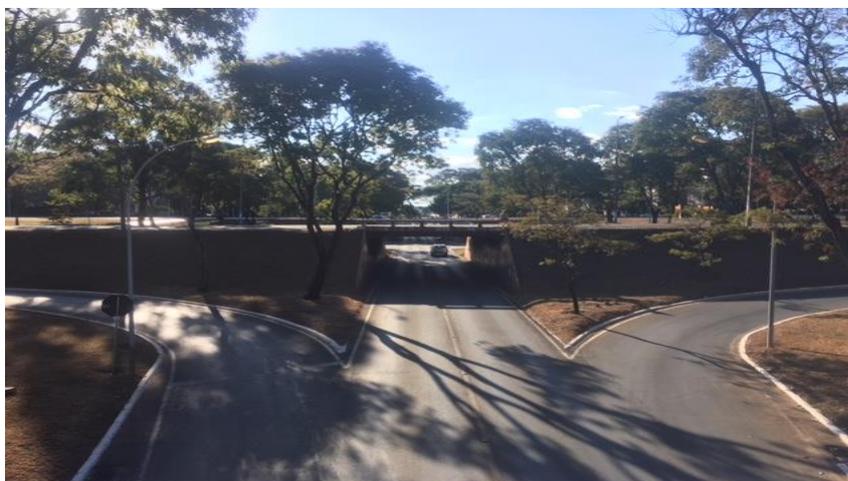
Figura 13: Vista do viaduto submetido à análise de deterioração.

As pistas superiores de rolamento dos viadutos são o Eixo Rodoviário Oeste-Sentido Sul (Eixo W/Eixinho), Eixo Rodoviário Leste – Sentido Sul (Eixo L/Eixinho) e Eixo Rodoviário de Brasília (EIXÃO), mostrado na Figura 13.

Estima-se que os viadutos inspecionados possuam por volta de 58 anos de idade, visto que foram fundados ainda na época da construção de Brasília.

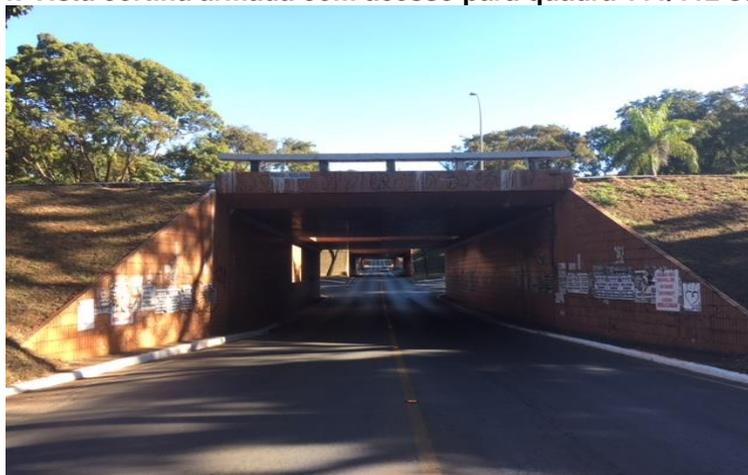
Figura 14: Vista cortina armada com acesso para quadra 111/112 sul.

Os viadutos da 211/212 e 111/112 são construídos em concreto armado, não possuem pilares e contam com uma cortina armada que desempenha o papel de pilar estrutural, mostrado na Figura 14 abaixo.

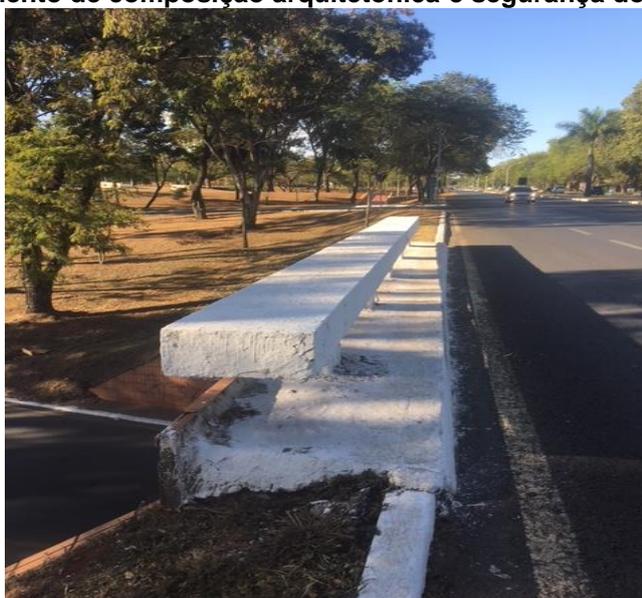
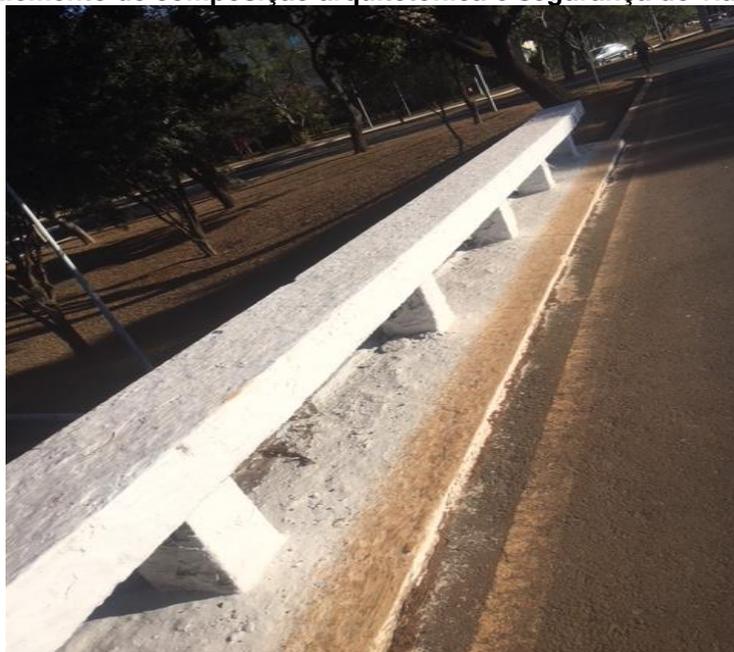
Além disso, contam com o guarda corpo, mostrado nas Figuras 15 e 16, das pistas de rolamento acima do viaduto, e desempenha o papel de elemento de composição arquitetônica e de elemento de segurança.

Figura 15: Elemento de composição arquitetônica e segurança do viaduto.

Figura 16: Elemento de composição arquitetônica e segurança do viaduto.

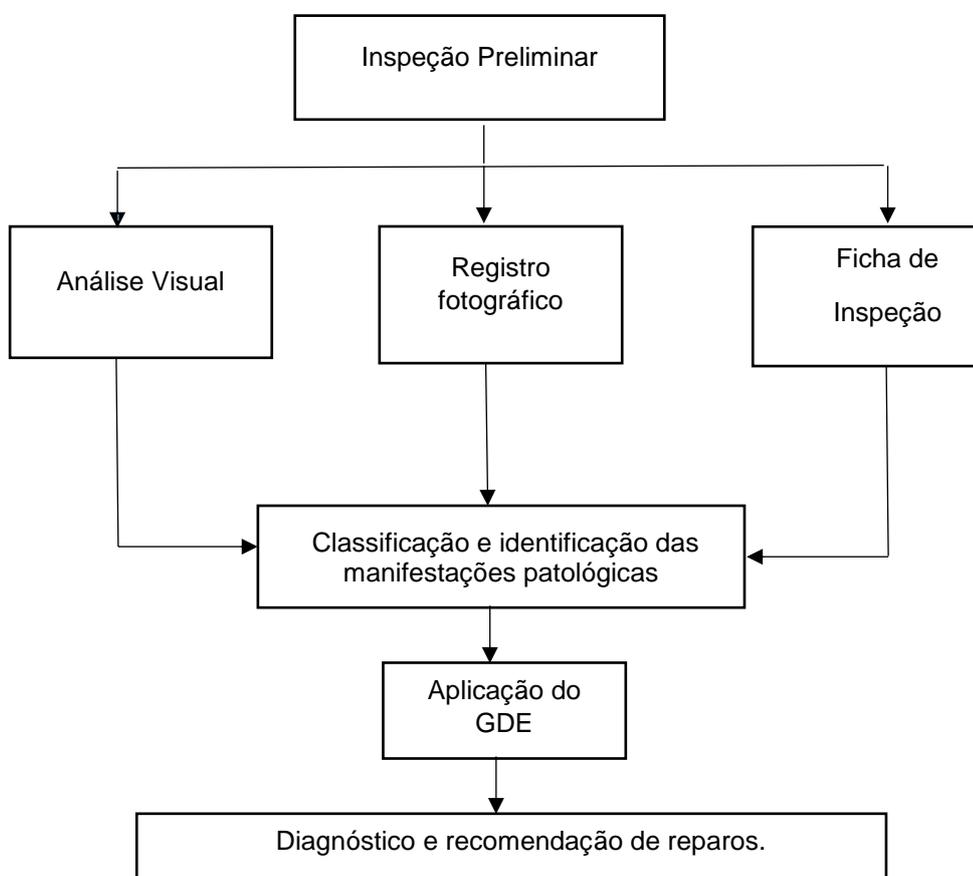
Figura 17 - Fluxograma da metodologia utilizada nos viadutos

A Figura 17 apresenta o fluxograma de toda a metodologia de inspeção realizada nos viadutos.

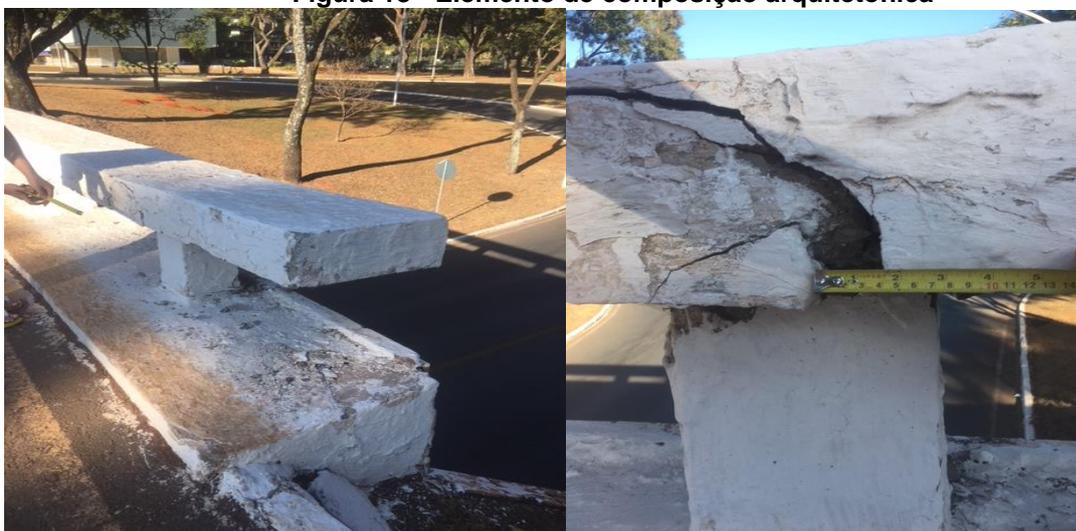
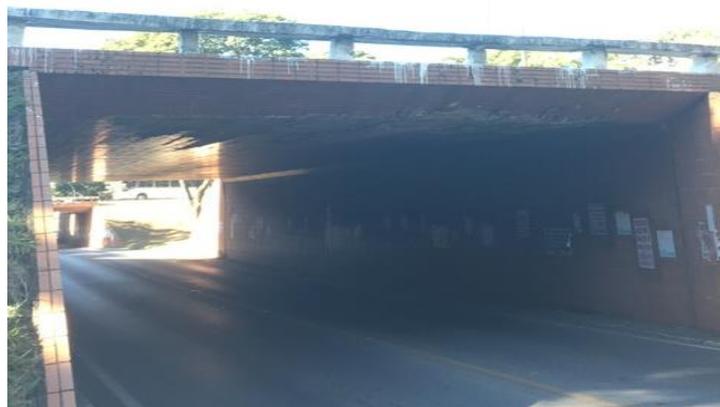
Após a análise visual nos guarda-corpos ('mureta' ou 'parapeito') do viaduto, observou-se que os mesmos se encontram em péssimo estado de conservação, diagnosticou-se fissuras e/ou trincas que se propagam ao longo de todo elemento arquitetônico, como mostra a Figura 18 e 19.

Figura 18 - Elemento de composição arquitetônica

Figura 19- Vista do elemento de segurança e composição arquitetônica

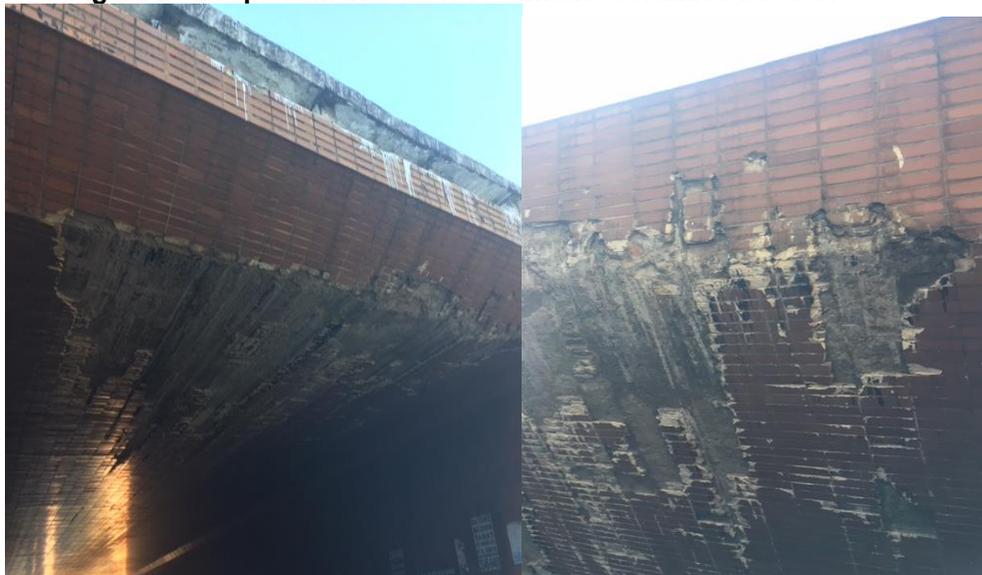
Figura 20 Deslocamento do revestimento cerâmico no teto.

Há no teto do viaduto, devido à colisão de caminhões que utilizam a via constantemente nessa região, um deslocamento do revestimento cerâmico, mostrado na Figura 20.

É recomendável a recuperação completa do revestimento que encontra-se deslocado do teto do viaduto, a limpeza adequada das armaduras com corrosão leve. Ao ser realizado os devidos reparos, indica-se realizar a impermeabilização para que se retarde o processo de deterioração da estrutura.

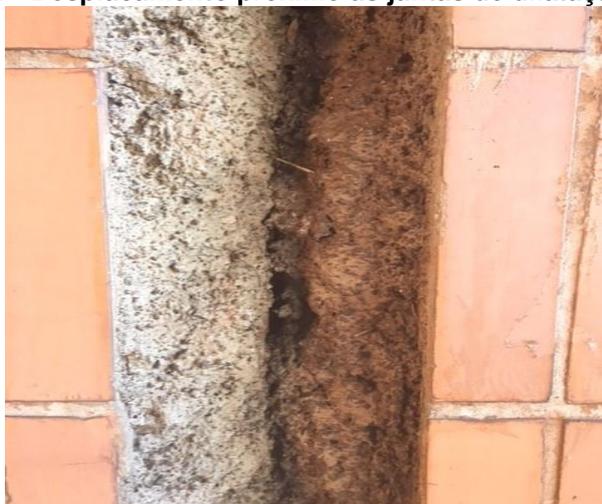
Figura 21 - Deslocamento próximo as juntas de dilatação.

Há também mais deslocamento nas proximidades das juntas de dilatação, Figura 21. Decorrente da ineficiência da junta de dilatação, pois a movimentação da estrutura em si, acrescida do revestimento, foi maior que a capacidade da junta de resistir a tal esforço.

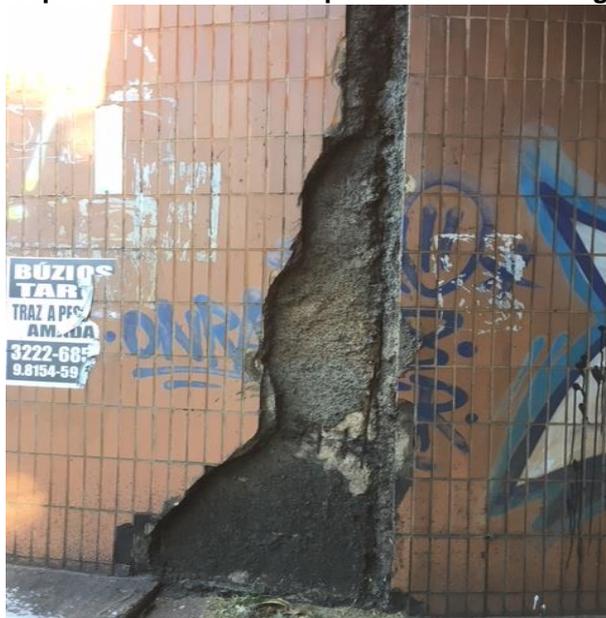
.Figura 22: Deslocamento cerâmico por escoamento da água da chuva.

Na Figura 22, é possível notar a presença de deslocamento do revestimento que provavelmente foi gerado por um possível escoamento da água da chuva, que por sua vez deixou o pilar de sustentação da cortina desprotegido, estando mais tendenciosa a acarretar o surgimento de uma manifestação patológica.

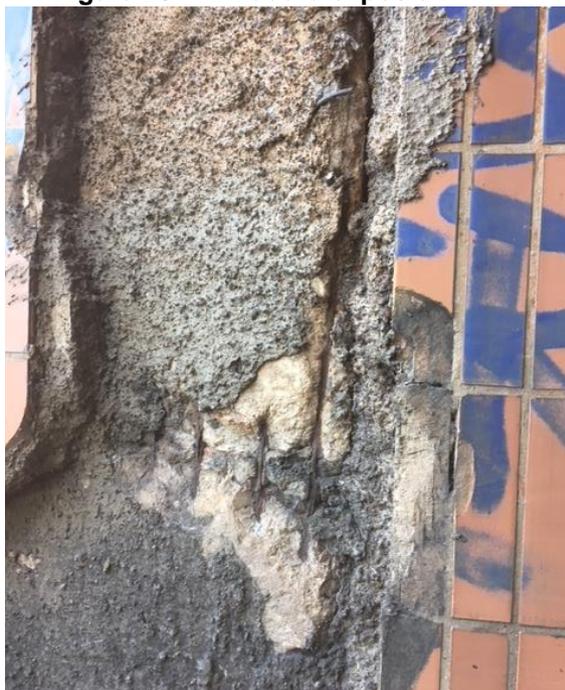
Figura 23 - Armadura exposta

Na Figura 23, é possível perceber que a armadura longitudinal do pilar está exposta e com perda de seção considerável.
