Centro Universitário de Brasília - UNICEUB
Faculdade de Tecnologia e Ciências Sociais Aplicadas - FATECS
Curso: Engenharia Civil

Análise de metodologias de manutenção em estruturas de concreto armado.

Trabalho de Curso apresentado como um dos requisitos para a conclusão do curso de Engenharia Civil do UniCEUB - Centro Universitário de Brasília.

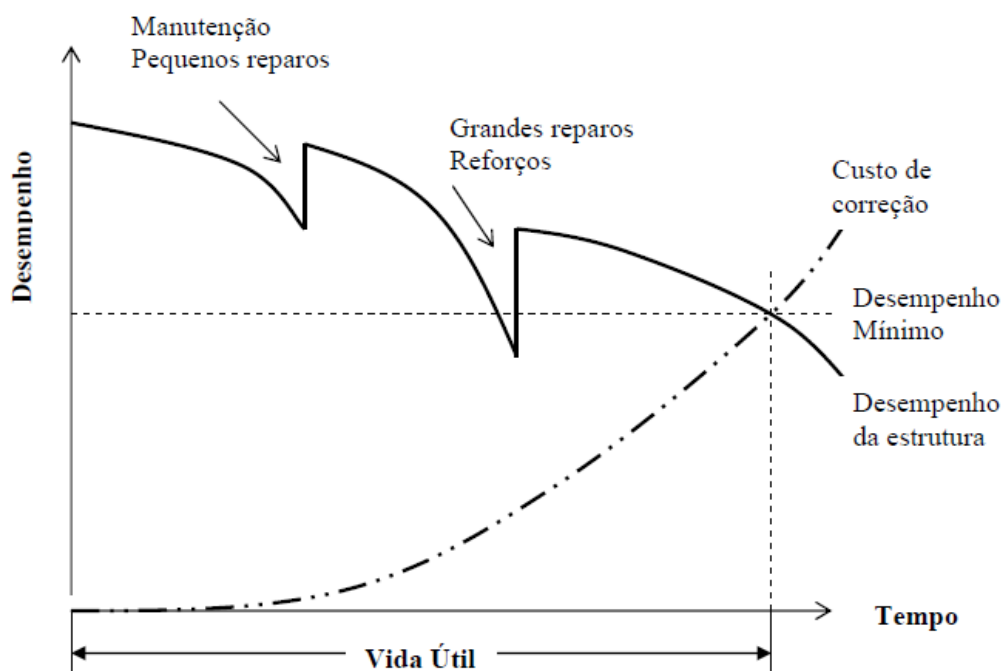
Figura 2: Fases de desempenho de uma estrutura durante sua vida útil

O fator determinante para se estabelecer o fim da vida útil é a corrosão da armadura, que se dá por carbonatação ou por difusão de cloretos, tendo em vista que pode estar ocorrendo, sem que a estrutura apresente fissuras excessivas ou até mesmo colapso de elementos estruturais. (MEDEIROS et al., 2011)

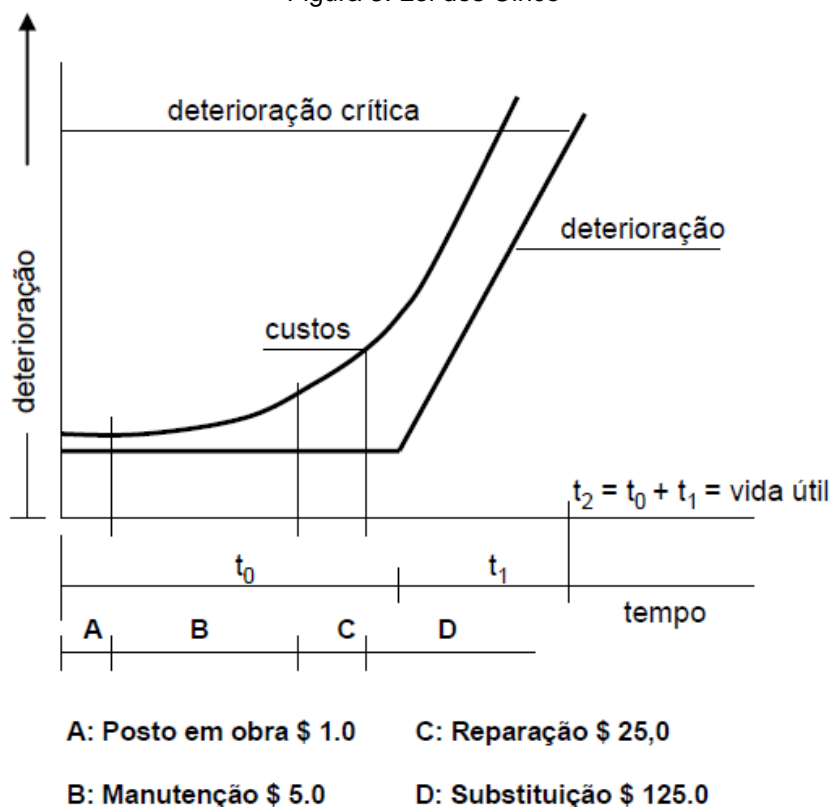
Figura 3: Lei dos Cinco

Um sistema adequado de manutenção favorece a vida útil e o desempenho de uma estrutura, porém os custos de manutenção crescem exponencialmente a medida em que se torna tardia. Os valores a serem gastos com manutenção, podem ser analisados pela Lei dos Cinco, representada pela Figura 3, desenvolvida por Sitter (1986 *apud* CASTRO, 1994, p.10). Essa formulação, prevê os custos de manutenção dentro de uma progressão geométrica de ordem cinco. Exemplificado, se 1 dólar é gasto, por unidade de área construída, nas fases de projeto e execução, as manutenções periódicas equivaleriam a 5 dólares, durante toda a vida útil da estrutura. Na falta de um plano de manutenção, reparos emergenciais seriam necessários,

acarretando um custo de 25 dólares por unidade de área, e sem manutenção periódica ou mesmo emergenciais, os custos seriam de 125 dólares, por unidade de área, para um grande reparo ou mesmo substituição do elemento com dano. (CASTRO, 1994)

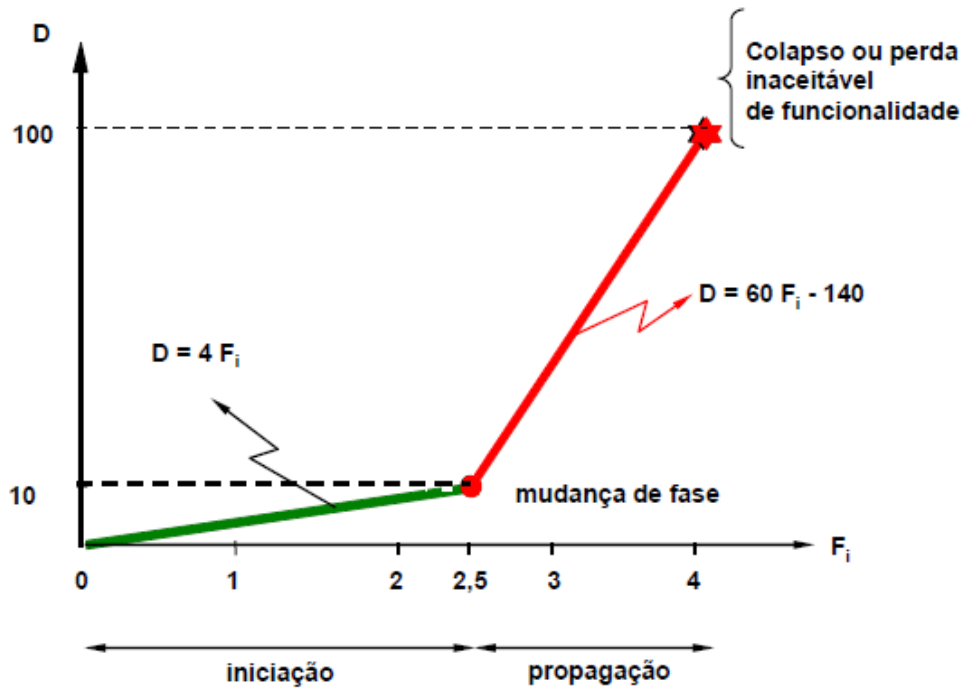
Figura 7: Formulação para grau do dano com $F_p=10$

O grau do dano (D) depende diretamente do fator de ponderação (Fp) e do fator de intensidade (Fi). Para se chegar a uma formulação geral sobre o grau do dano, analisa-se graficamente, conforme representado na Figura 7, os dados de uma patologia, dentro de um fator de ponderação mais desfavorável, $Fp=10$.

A iniciação e a propagação do dano são dados mediante ao fator de intensidade, em uma escala de 0 a 4. A mudança de fase, representada na Figura 7, é indicada sob um valor intermediário (2,5) entre uma lesão tolerável (2,0) e uma lesão grave (3,0). Com isso, chega-se às seguintes formulações para determinação do grau do dano:

$$D = (6 Fi \cdot 14) \cdot Fp, \quad \text{para } Fi > 2,5$$

O estado mais crítico para o grau do dano é $D=100$, que corresponde a um $F_i=4$. Para $D<10$, não são necessárias intervenções imediatas no elemento, porém, para graus de danos próximos ao valor 10, já se faz necessário o planejamento de manutenções preventivas, as quais irão evitar a propagação e a intensificação do dano. Para $D>10$, intervenções passam a ser necessárias e imprescindíveis, pois a propagação do dano se dá de forma mais rápida e aguda.

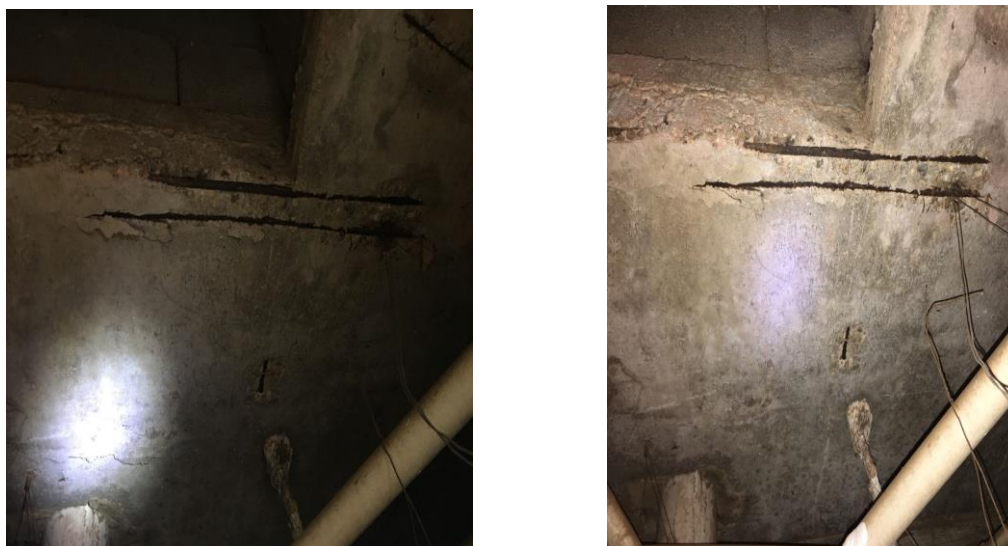
Figura 9: Patologias na Laje do Térreo

Na laje do térreo foram observadas as seguintes patologias: desagregação, falta de cobertura e manchas de corrosão, representados da Figura 9.

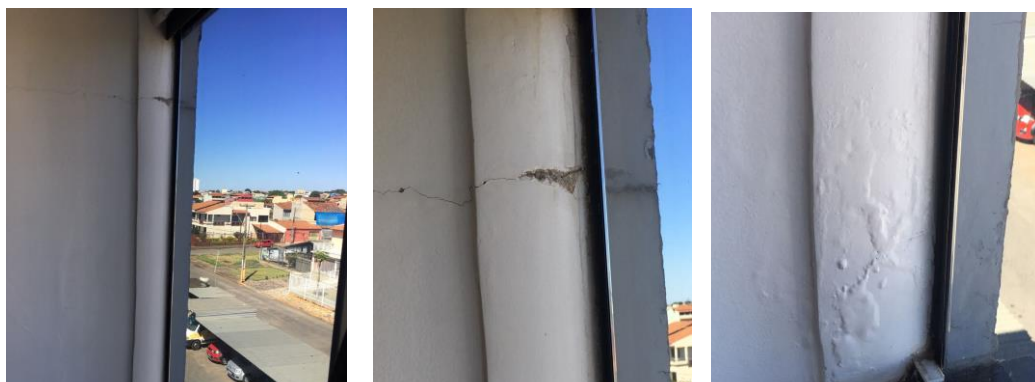
Figura 10: Patologia Pilar em quarto do 3º andar

No pilar do 3º andar foi detectado: esfoliação, fissuras, infiltração, apresentados na Figura 10.

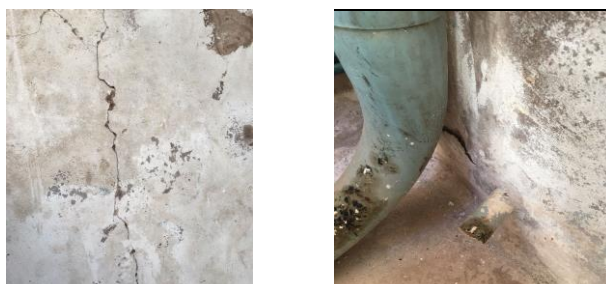
Figura 13: Patologias no poço de acesso à cobertura

No acesso à cobertura foram detectadas as seguintes patologias: esfoliação e fissuras, evidenciados pela Figura 13.
