Centro Universitário de Brasília – UNICEUB

Curso: Engenharia Civil

**OS IMPACTOS CAUSADOS POR APORTES INDEVIDOS DE
REJEITOS NA REDE COLETORA DE ESGOTO DO DISTRITO
FEDERAL**

2018

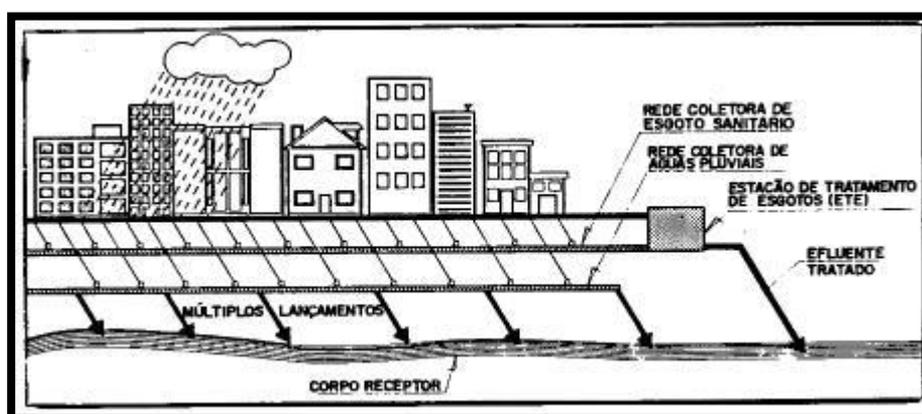
Figura 1 – Demonstração do sistema de esgoto separador absoluto.

Como bem nos assegura Santos (2017), pode-se dizer que o sistema de esgotamento sanitário é constituído pela coleta, tratamento e disposição final do esgoto sanitário. Neste contexto, quanto aos tipos de sistemas existentes há o sistema unitário que constitui tanto o esgoto sanitário como águas pluviais em uma tubulação e, ainda o sistema separador absoluto, adotado no Brasil, que detém a tubulação para o esgoto sanitário e águas pluviais de forma distinta (Figura 1).

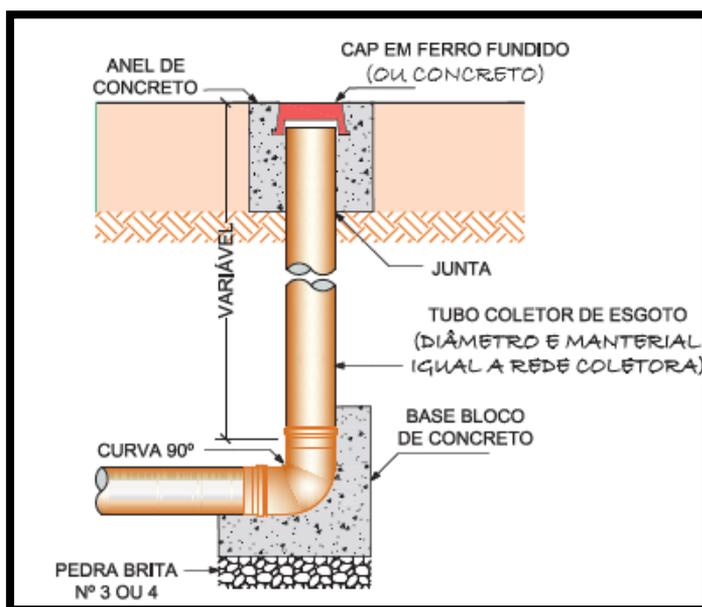
Figura 2 – Terminal de Limpeza.

- a) Terminal de limpeza (TL): dispositivo que substituí o poço de visita permitindo apenas a aplicação de instrumentos de desobstrução e limpeza da rede. A Figura 2 demonstra as características do TL.

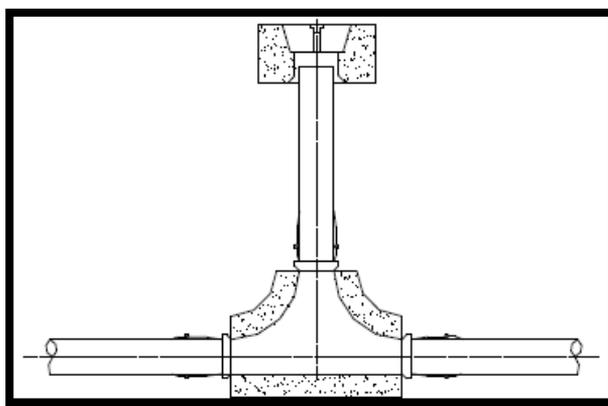
Figura 3 – Tubo de Inspeção e Limpeza.

- b) Terminal de inspeção e limpeza (TIL) ou Poço de inspeção (PI): este dispositivo não é visitável, porém permite a inspeção visual, limpeza e desobstrução da rede, substituindo, o poço de visita a profundidades que chegam no máximo a 3 m. Pode-se verificar pela Figura 3 a sua esquematização.

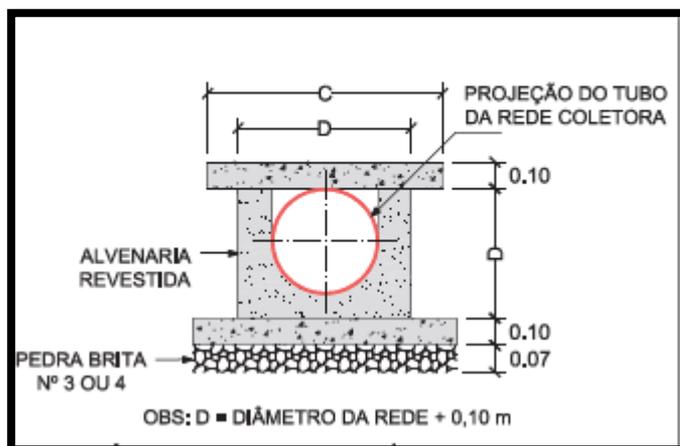
Figura 4 – Caixa de Passagem.

- c) Caixa de passagem: são utilizadas a um uso muito restrito como mudanças de direções de tubulações, bem como a mudança da declividade da rede. Verifica-se a caixa de passagem através do detalhamento a seguir pela Figura 4 :

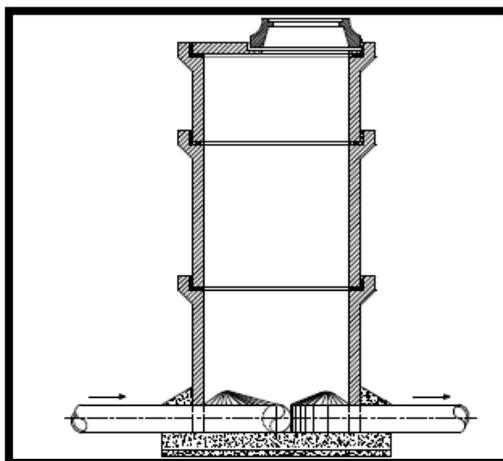
Figura 5 – Poço de Visita.

- d) Poço de visita (PV): “[...] Câmara visitável através de abertura existente em sua parte superior, destinada à execução de trabalhos de manutenção”. (AZEVEDO NETTO *et al*, 1998, p. 508). Demonstra-se o PV ilustrado na Figura 5.

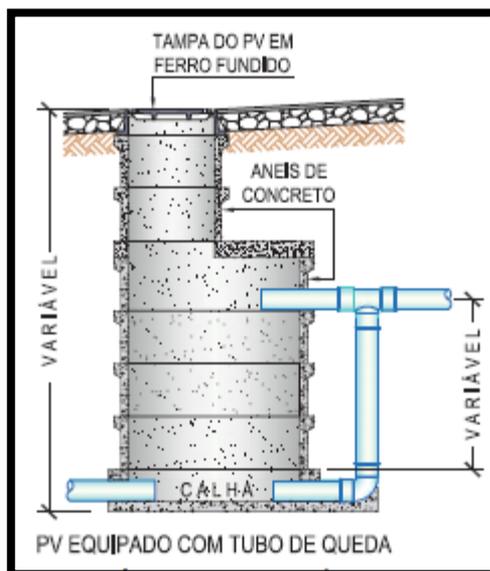
Figura 6 – PV equipado com tubo de queda.

- e) Tubo de queda (TQ): “[...] dispositivo instalado no PV de modo a permitir que o trecho de coletor a montante desague no fundo do poço”. (FUNASA, 2015, p. 217). A Figura 6 indica o detalhamento do TQ conforme a seguir:

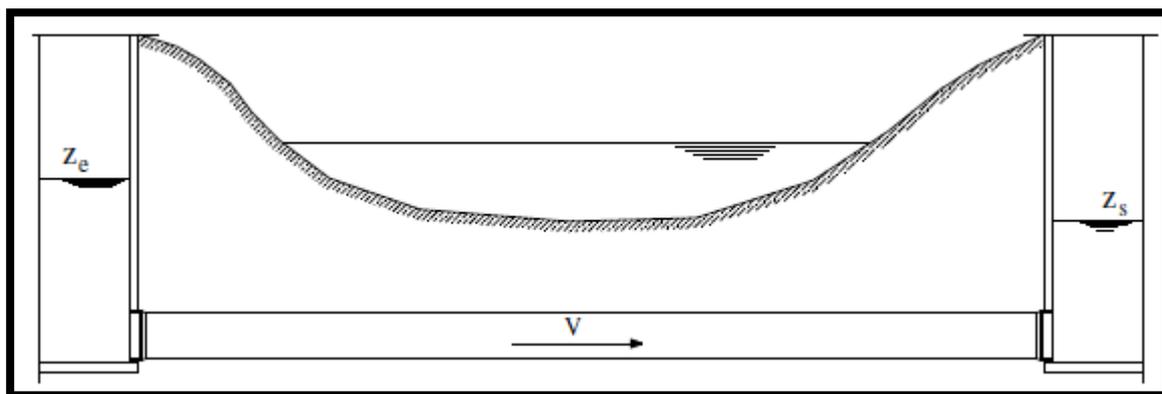
Figura 7 – Sifão Invertido.

Pode ser definido como sendo um meio de transposição dos efluentes de esgoto através de: obstáculos, depressões do terreno ou cursos d'água, rebaixos (sifões) ou sem rebaixamento (passagens forçadas) (Figura 7).

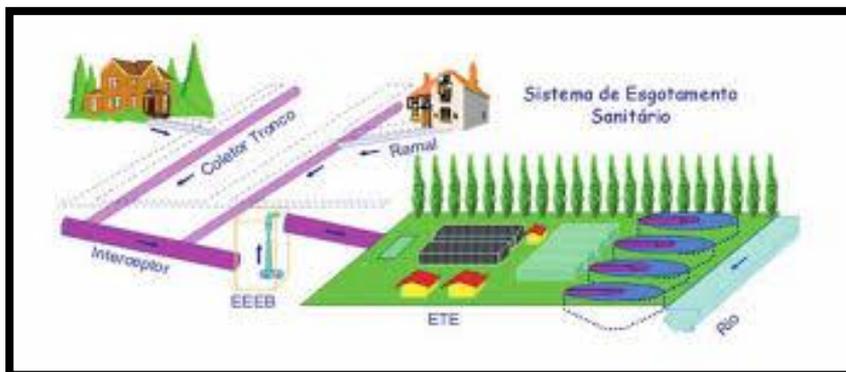
Figura 8 – Sistema de Esgotamento Sanitário.

A Figura 8, a seguir, representará a ilustração destas partes constituintes do sistema de esgotamento sanitário.

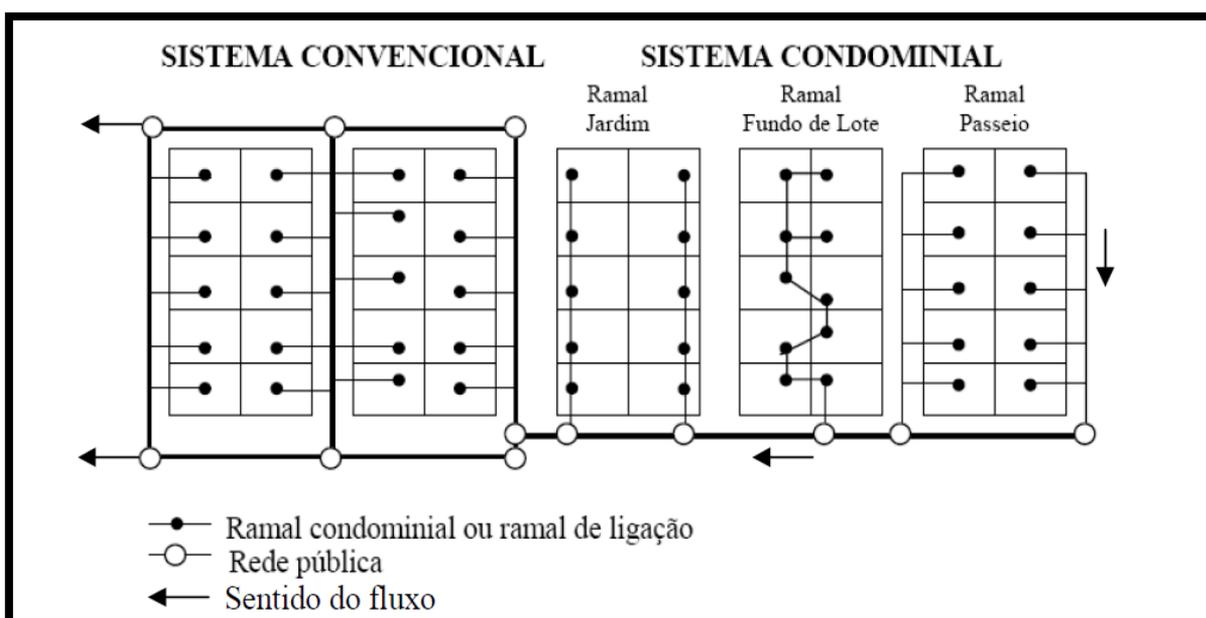
Figura 9 - Representação esquemática de um sistema condominial de esgoto, ao lado de um sistema convencional.

Cada bloco condominial formado descarrega seu esgoto em tubulações da rede principal de maior diâmetro, ou na rede de um sistema convencional para posterior encaminhamento e tratamento do esgoto coletado. A Figura 9 apresenta o esquema de um sistema condominial de esgoto típico, ao lado de um sistema convencional.

Como pode ser observado na Figura 9, há uma redução no número de ligações na rede principal e uma sensível diminuição de comprimento da rede pública no SCE, o que contribui para a diminuição dos custos do sistema.

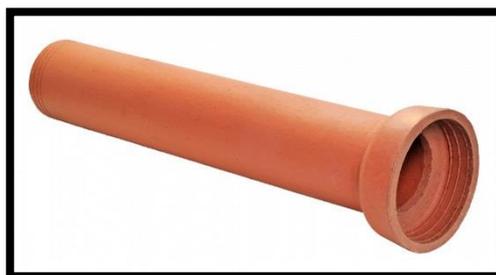
Figura 10 – Tubo Cerâmico.

Os diâmetros usualmente utilizados são: tipo ponta e bolsa de 75, 100, 150, 200, 250, 300, 350, 375, 400, 450, 500 e 600 mm, e comprimento nominal de 600, 800, 1.000, 1.250, 1.500 e 2000 mm. Observa-se como o material se apresenta conforme a Figura 10.

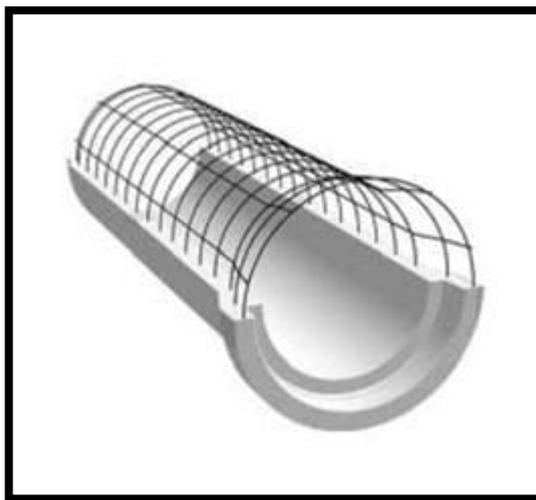
Figura 11 – Tubo de Concreto Armado.

Pode-se observar na Figura 11 os elementos contidos na tubulação, armadura e concreto, conforme apresentado a seguir:

Os diâmetros usualmente utilizados são: segundo Funasa (2015) e Recesa (2008b), os tubos de concreto são usualmente implantados com a função de emissários, interceptores e coletores principais. Para tubulações de concreto não armado são utilizados para vazões pequenas com diâmetros inferiores a 600mm. Para tubulações de concreto armado são aplicados diâmetros maiores que 400mm.

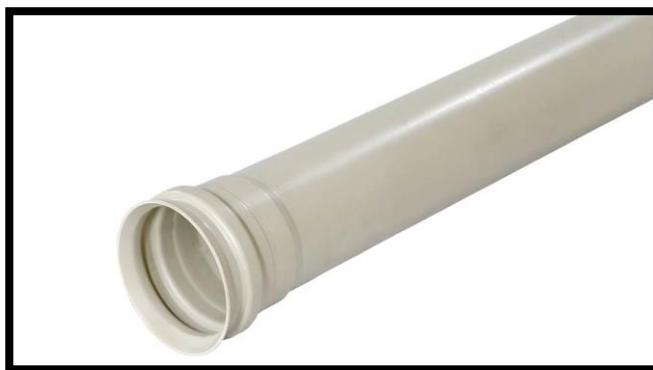
Figura 12 – Tubo de PVC.

O Poli cloreto de Vinila é o produto obtido através do petróleo com adições de polímeros específicos para esse tipo de empregabilidade do elemento. Este material está tomando o mercado pelas grandes funcionalidades existentes nas redes coletoras de esgoto, assim como nos sistemas de esgotos prediais. Apresenta alta resistência à corrosão e são largamente utilizados em regiões que contêm o lençol freático acima da cota do sistema de coleta de esgoto. Pode-se observar pela Figura 12 como se apresenta a tubulação desse tipo de material.

Os diâmetros usualmente utilizados são: 100, 150, 200, 250, 300, 350 e 400 mm, obtendo a uniformidade de um mesmo comprimento de 6,0 m para todos os diâmetros (TSUTYIA e ALEM SOBRINHO, 1999).

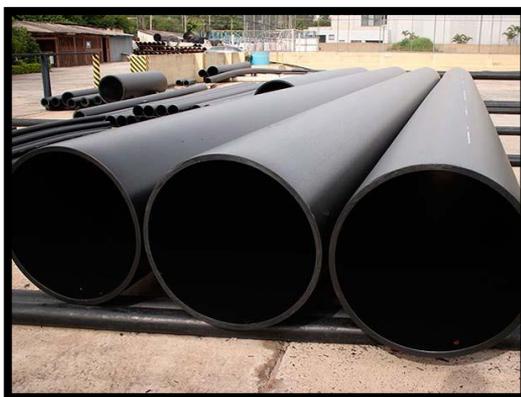
Figura 13 – Tubo PEAD.

De acordo com Bevilacqua (2006), as principais empregabilidades deste material se difere por apresentar: alta resistência ao impacto, maior flexibilidade, baixa rugosidade, menor número de juntas, alta resistência à corrosão e agentes químicos, manuseio e instalação mais fáceis e rápidos.

Os diâmetros usualmente utilizados são: variados os diâmetros de 20mm a 1600mm, do tipo ponta/ponta. A Figura 13 demonstra como o material se configura.

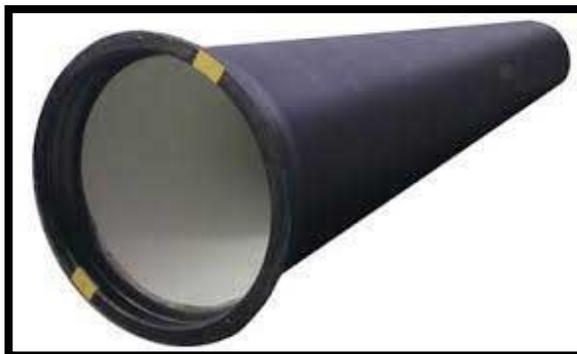
Figura 14 – Tubo de Ferro Fundido.

Conforme Tustiya e Alem Sobrinho (1999) afirmam que esse tipo de tubulação tem muita utilidade em estações elevatórias de esgoto, e ainda são empregadas em travessias aéreas, passagem sob rios e locais onde demanda um material que consiga suportar grandes cargas. No que compete ao seu ponto negativo, são os ácidos corrosivos que se encontram no esgoto e até mesmo em solos onde é assentado a canalização.

A seguir pode-se observar pela Figura 14 uma ilustração deste tipo de tubulação.

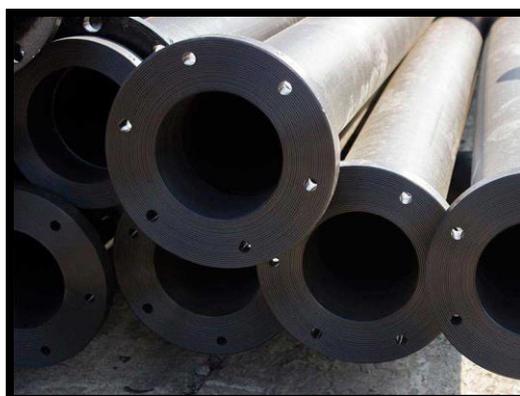
Figura 15 – Tubos de Aço.

Consoante ao que a Recesa (2008a) apresenta, este material evidencia grande serventia em locais que apresentam carregamentos elevados, por exemplo, em travessias com vãos largos, cruzamento subaquático, material que demonstra pouco peso próprio, muita resistência quanto à ruptura e, por fim, estanqueidade plena. Pode-se compreender como o material se apresenta na Figura 15.

Os diâmetros usualmente utilizados são: os tubos encontrados são com ponta e bolsa, contendo junta elástica e estão disponibilizados com diâmetros de 150, 200, 250, 300, 350, 400, 450, 500, 600, 700, 800, 900, 1000, 1100, 1200mm. E ainda, podem ser obtidos em aço soldado, sem costura, rebitado e corrugados.

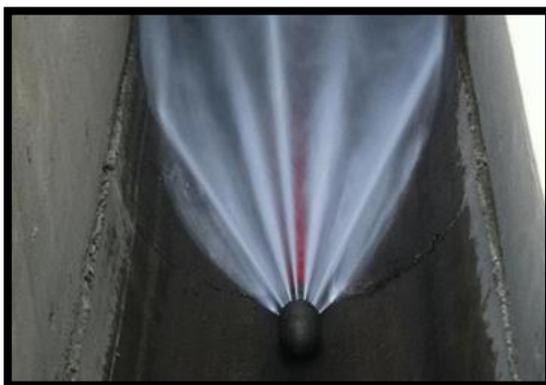
Figura 16 – Hidrojateamento na rede.

A utilização do hidrojateamento consiste na desobstrução e limpeza de ramais prediais e coletoras de esgoto sanitário por meio de jato d'água de alta pressão. (Figura 16).

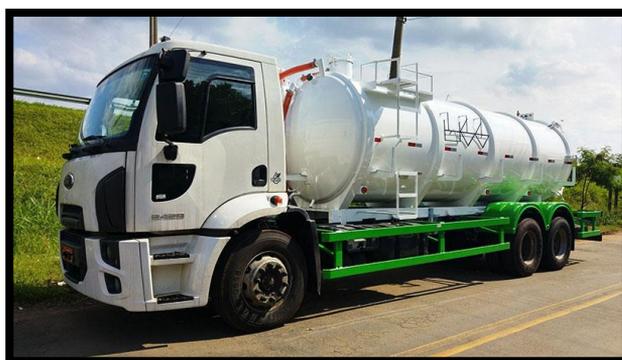
Figura 17 – Caminhão Limpafossa.

É composto por um sistema de sucção utilizado para a limpeza de fossas e subsolos, bem como para operações de retirada de cascalho no interior de esgotos. Normalmente é feito o uso de caminhões limpa fossa (Figura 17).

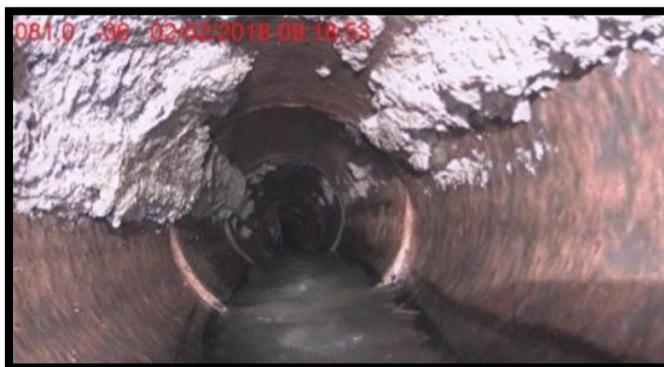
Figura 18 – Filmagem robotizada.

Conforme Silva (2013), a tecnologia utilizada é de origem francesa com adaptações para as condições físicas do sistema de esgotamento sanitário adotado pelo Brasil. Este sistema tem o objetivo de apresentar a real situação estrutural e operacional das redes inspecionadas através de imagens capturadas e registradas por um robô, isto é, favorece a identificação dos problemas e anomalias, bem como determina a metragem exata dos danos no interior das tubulações (Figura 18).

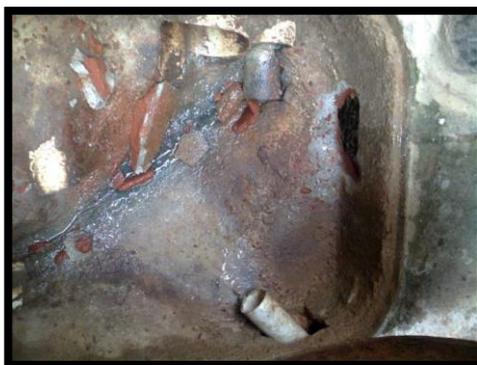
Figura 19 – Inspeção visual.

Consiste na identificação e avaliação dos sistemas de captação de efluentes a olho nu. Pode-se observar pela Figura 19 onde está direcionado o esgoto.

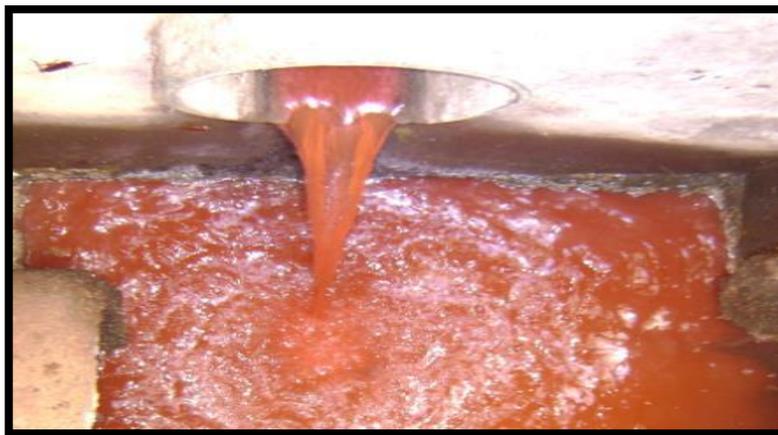
Figura 20 – Inspeção visual com corante.

É realizada com a inserção de água pigmentada nas instalações hidrossanitárias para a verificação do trajeto realizado dos efluentes, identificando com precisão o local do lançamento do esgoto e de águas pluviais. Observa-se pela Figura 20 a sua utilização.

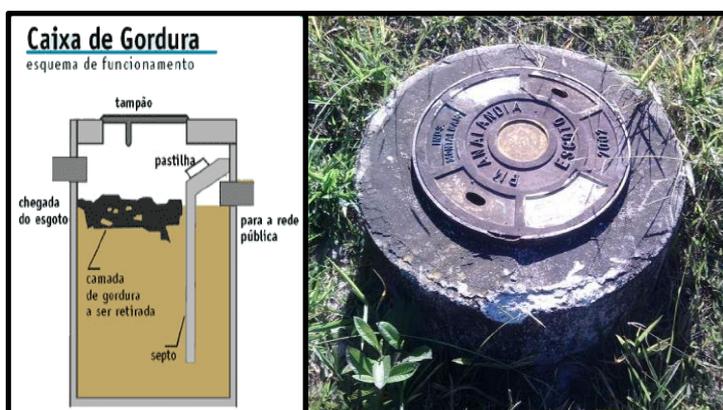
Figura 21 – Caixa de gordura simples e rede coletora de esgoto.

De forma geral, os itens a serem inspecionados são caixas de inspeções, caixas de gordura, rede coletora de esgoto, caixas desconectora de gases. Além disso, o sistema separador de areia e óleo destinados a locais que trabalham com manutenção de automóveis, manutenção de bicicletas, lava a jato, entre outras áreas afins.

De forma a ser compreensível o sistema dos tipos de caixas citadas acima, a seguir será permitido ilustrar pelas Figuras 21:

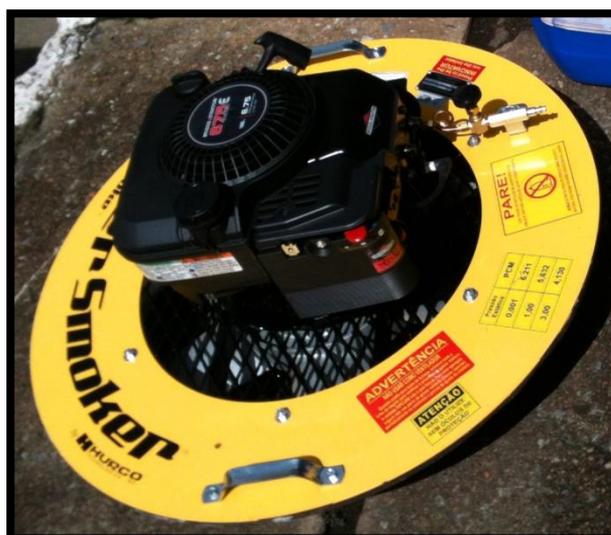
Figura 23 – Insuflador.

No cerne dessa questão encontra-se o procedimento de insuflar fumaça por intermédio do mecanismo do insuflador, considerado como um ventilador de potência, responsável por pressurizar a fumaça nas tubulações da rede coletora de esgoto uniformemente (Figura 23).

Para dar início aos procedimentos deve testar o insuflador, anteriormente, bem como verificar a disponibilidade de combustível, óleo e fluído insuflador. Ademais, estar com os equipamentos de proteção individual, como por exemplo: óculos de proteção, botina, calça, protetor auricular, blusa, luvas e máscara.

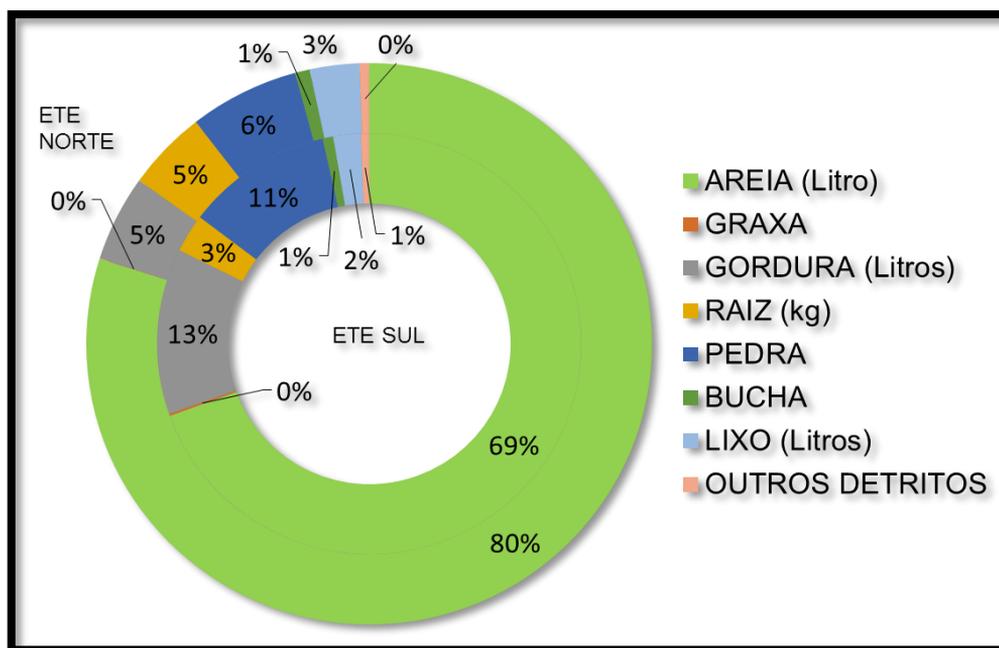
Gráfico 1 – Quantitativo de resíduos encontrados em relação à ETE Norte e Sul.

gordura, raiz, pedra, bucha, lixo e outros detritos. No entanto, as quantidades de resíduos são diferentes. O Gráfico 1 mostra os tipos de resíduos e suas respectivas quantidades quando se realizam uma manutenção preventiva.

A manutenção preventiva tem o objetivo de reduzir ou minimizar os possíveis problemas oportunos que podem vir sem um planejamento antecedente. Diante disso, num primeiro momento, pode-se observar que nas regiões que influenciam no direcionamento do esgoto da ETE Norte, os resíduos encontrados são areia, pedra e gordura, com destaque para a areia, que atinge o valor de quase 80% do total de materiais encontrados. Em relação à ETE Sul, aproximadamente 69% dos resíduos retirados das tubulações de esgoto são de areia.

A grande quantidade de areia observada tanto na ETE Norte quanto na ETE Sul é decorrente a fatores que, possivelmente, podem ser relacionados a rejeitos de construções, águas pluviais direcionada indevidamente à rede coletora de esgoto e deterioração de caixas de inspeção por falta de manutenção, promovendo o carreamento do solo para o esgoto.

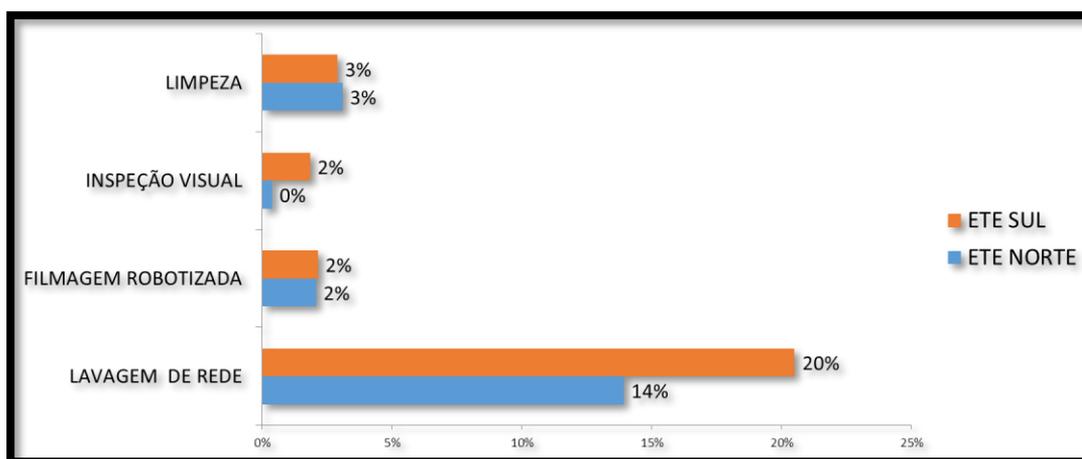
Gráfico 2 – Quantitativo dos serviços preventivos – ETEs Norte e Sul.

Ainda com base neste aspecto, os métodos da retirada dos resíduos das ETEs Norte e Sul são baseados em lavagem de rede, filmagem robotizada, inspeção visual e limpeza manual, quando necessário. Por meio da metragem total de rede, pode-se observar pelo Gráfico 2 o quantitativo em conformidade de cada tipo de serviço.

Cabe destacar que grande parte dos serviços realizados na rede de esgoto foram da lavagem de rede, obtendo 20% da ETE Sul e 14% na ETE Norte.

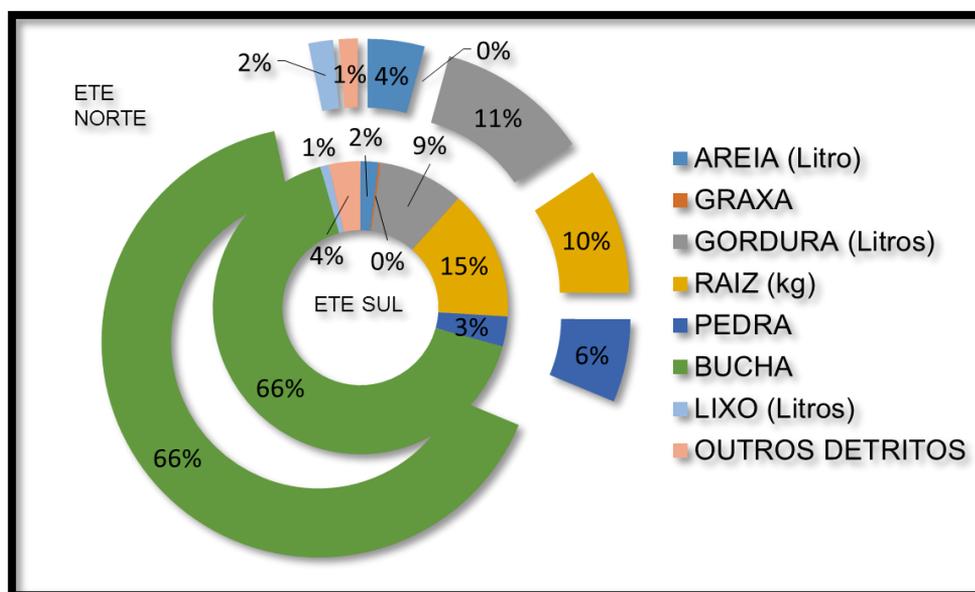
Gráfico 3 – Quantitativo de resíduos encontrados em relação às ETEs Norte e Sul.

Em contrapartida, enquanto manutenção corretiva, outros resultados foram encontrados com os mesmos tipos de detritos classificados acima. A manutenção corretiva se deve por soluções imediatas, ou seja, por motivos da falta de planejamento anterior ao problema deve-se fazer correções imediatas. Desse modo, o Gráfico 3 a seguir aponta os quantitativos dos resíduos retirados nessa situação.

Nesse contexto ficou claro que os tipos de detritos retirados na manutenção corretiva foram diferentes da manutenção preventiva. Uma interpretação possível diante desse cenário apresentado, destacou-se entre eles a bucha, raiz e gordura. Diante disso, a resposta mais racional para esta situação se deve justamente pelo tipo de manutenção ressaltada, isto é, sendo uma solução instantânea decorrente de um problema insolúvel pelos detritos destacados.

Por conseguinte, de acordo com os dados apresentados compreende-se que perante a quantidade de resíduos de raízes a ETE Norte possui 10%, tal como a ETE Sul constatou-se 15%. As raízes são causadoras de rachaduras em tubulações e caixas de inspeções. Consequentemente, é possível que o esgoto possa escoar pelo solo causando danos ambientais.

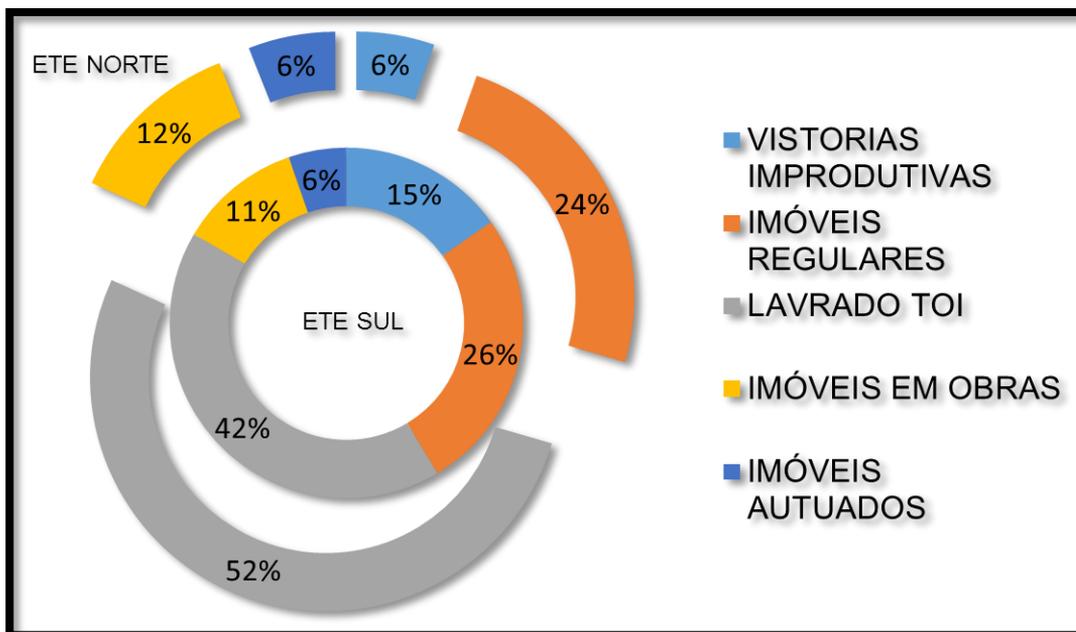
Gráfico 4 – Serviços de Fiscalização e orientação – ETEs Norte e Sul.

É importante salientar que mesmo sendo uma amostra quantitativa diferente, no total de imóveis vistoriados, os percentuais de imóveis regulares são bem semelhantes. Ou seja, para a ETE Norte foi de 26% e a ETE Sul foi de 24%.

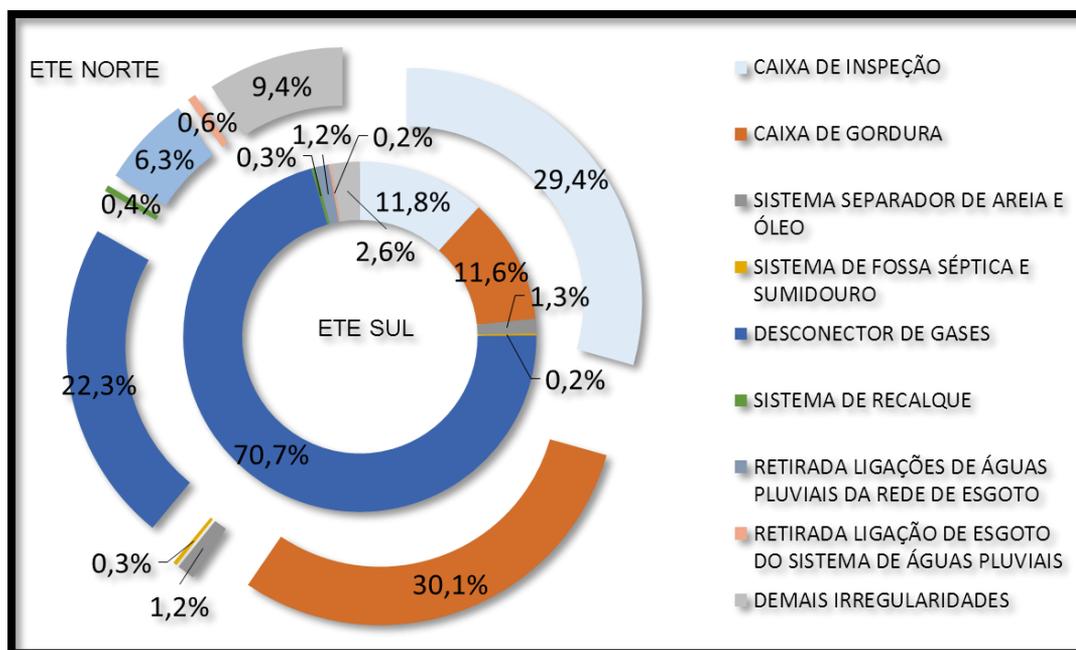
Gráfico 5 – Irregularidades encontradas na bacia de contribuição das ETEs Norte e Sul.

Percebe-se que o item em análise “desconector de gases” foi um dos maiores índices de irregularidades apontado no Gráfico 5. Sendo assim, isso implica na entrada de gases existentes na rede coletora de esgoto, oriundos, possivelmente, da decomposição da matéria presente na própria rede. Esses resíduos podem ser de origem hospitalar, industrial e residencial, podendo causar problemas de saúde à população pelo seu grau de toxicidade.

Sob o mesmo ponto de vista, a caixa de gordura é um dos pontos críticos nas vistorias, pois o lançamento de gordura nas tubulações causa grandes danos às redes de esgotamento sanitário. A gordura pode sofrer o processo de solidificação na rede de esgoto, obstruindo o escoamento adequado, conseqüentemente, ocasionando possíveis transbordamentos em vias públicas. Verifica-se que, nas irregularidades da ETE Norte, identificou-se cerca de 1.127 imóveis com esse tipo de inconstância, representando 30,1% do total. Ao mesmo tempo que nas áreas que abrangem a ETE Sul, notou-se 2.328 imóveis com esta irregularidade, perfazendo 11,6% do total.
