Centro Universitário de Brasília - UNICEUB
Faculdade de Tecnologia e Ciências Sociais Aplicadas - FATECS
Curso de Engenharia Civil

**INSPEÇÃO PREDIAL: ESTUDO DE CASO DE UMA EDIFICAÇÃO
RESIDENCIAL SITUADA EM BRASÍLIA/DF**

Trabalho de conclusão de curso apresentado ao Centro Universitário de Brasília (UniCEUB), como requisito para obtenção do título de graduação em Engenharia Civil

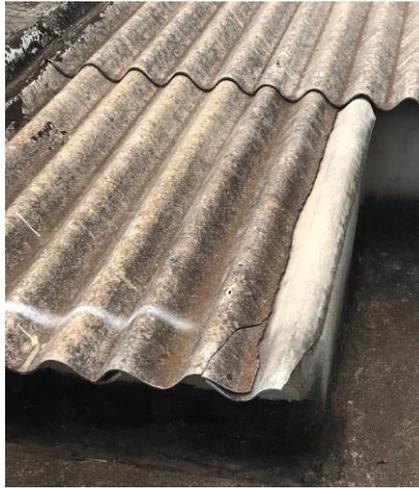
Figura 4 – Telhas quebradas- Torre A

Na Figura 4 apresenta-se com as anomalias identificadas no telhado da torre A da edificação.

O grau de risco das anomalias encontradas no telhado é regular e as falhas detectadas são de planejamento.

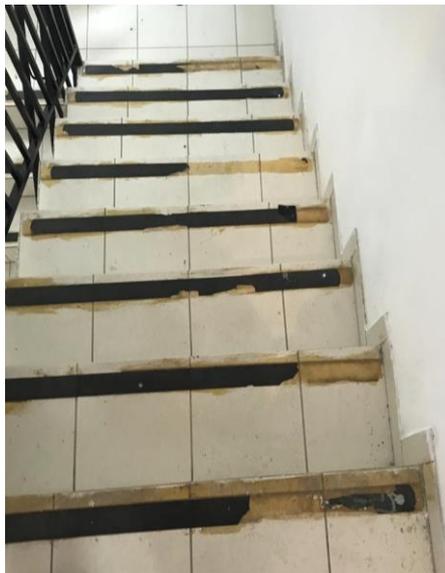
Figura 5 – Manifestações patológicas na escada de emergência

A escada de emergência da torre A pode ser analisada na Figura 5.

As escadas de toda Torre condições precárias de de aderência do piso.

Acidentes durante sua utilização. Porém, uma equipe de manutenção já tinha sido contratada para realizar a reforma das escadas quando foi feita a inspeção. O grau de risco observado é crítico e as falhas são de planejamento.

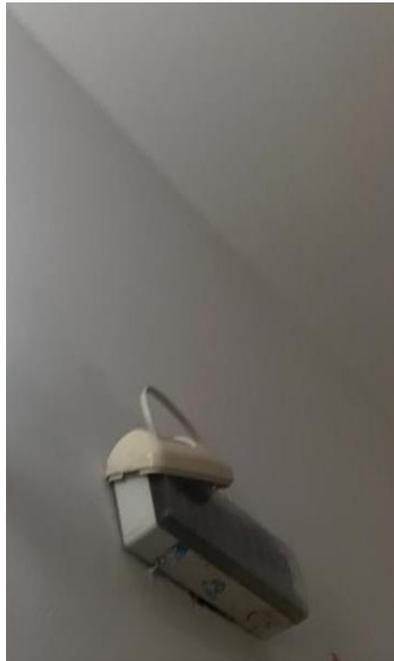
Figura 6 – Anomalias na iluminação de emergência – Torre A

A luminária de emergência vista na Figura 6 a seguir, apresenta problemas críticos quanto a segurança dos usuários.

As luminárias de emergência usadas quando há falta de energia na edificação estavam em falta, estragadas ou fora da tomada em praticamente todos os andares da Torre A. Isso é uma anomalia com grau de risco crítico, pois se ocorrer um incêndio ou qualquer outro incidente na edificação e precisar da utilização das escadas de emergência, os usuários estariam correndo risco por não conseguirem evacuar o local em segurança. As manifestações patológicas ocorreram devido a falha de execução.

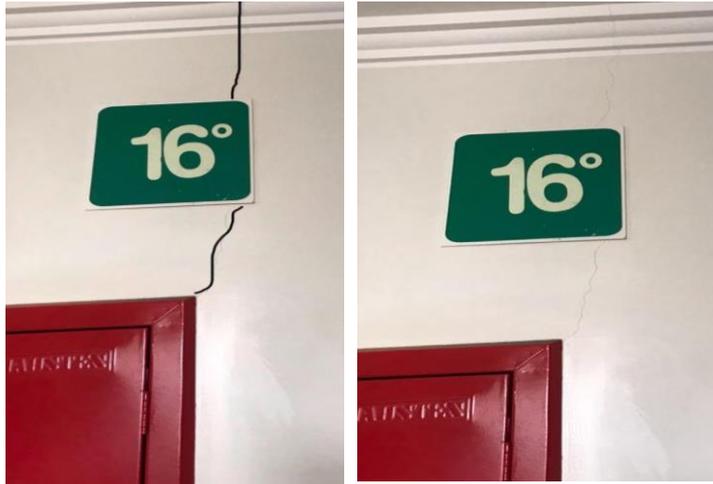
Figura 7 – Fissuras na parede do hidrante 16º Andar – Torre A

As fissuras na parede do hidrante ilustrada pela Figura 7 é uma representação do que ocorre em todos os andares da Torre A.

As fissuras na parede onde estão localizados os hidrantes se devem a concentração de tensão no local. Esta anomalia é endógena e apresenta grau de risco mínimo. Outras fissuras identificadas em todos os andares da torre A foram próximas as janelas como observadas na Figura 8.

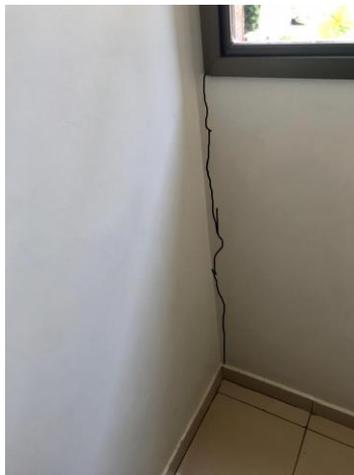
Figura 8 – Fissuras na parede próximas as janelas - Torre A

Nas janelas ocorreram as mesmas anomalias devido à sobrecarga e a contravergas mal executadas ou inexistente. O grau de risco para edificação é mínimo e a anomalia também é endógena. Outro local da torre A que apresenta fissuras é na parede do fosso do elevadores mostrado na Figura 9.

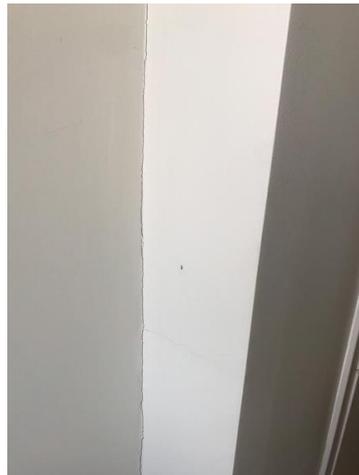
Figura 9 – Fissuras na parede do fosso elevador – Torre A

Já as fissuras na interface dos *shafts* dos elevadores com a alvenaria resultam de materiais diferentes trabalharem de modo distintos, facilitando o aparecimento das mesma já que no local não foi utilizado telas metálicas para enrijecer o encontro. Grau de risco mínimo e anomalia endógena.

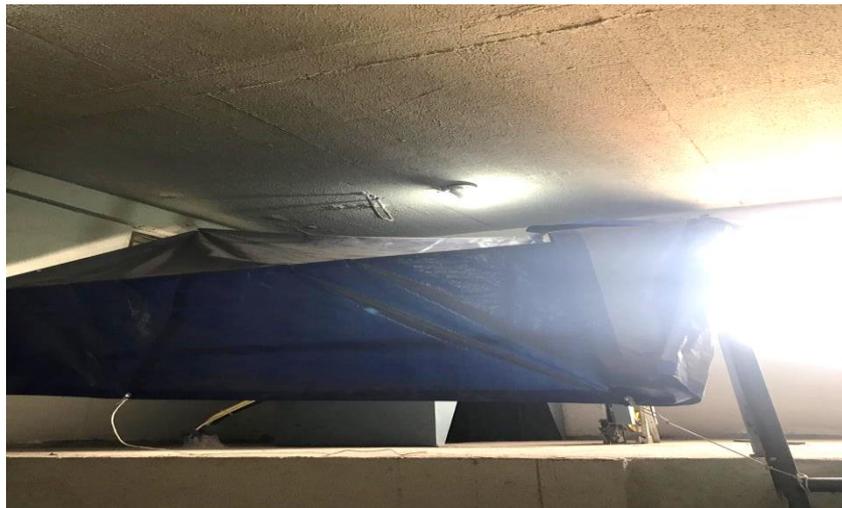
Figura 10 – Infiltração casa de máquina

As anomalias identificadas na casa de máquinas da Torre B podem ser observadas na Figura 10.

A infiltração na laje da casa de máquinas da Torre B ocorreu devido a impermeabilização da mesma estar apresentando falhas de estanqueidade, o que faz com que a água percole no ambiente. Isso é uma anomalia com grau de risco regular e falha de planejamento.

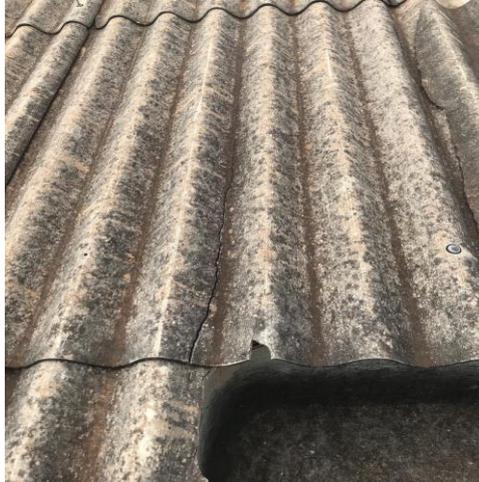
Figura 11 – Telhado - Torre B

Assim como na outra torre, o telhado apresenta anomalias. A Figura 11 a seguir retratada o que foi identificado na inspeção.

As rachaduras encontradas no telhado possuem grau de risco regular e as falhas detectadas são de planejamento.

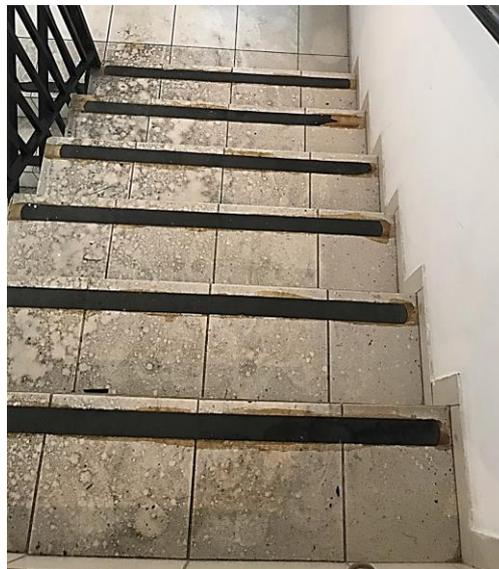
Figura 12 – Escada de emergência - Torre B

As anomalias identificadas na escada de emergência da torre B pode ser analisadas na Figura 12.

As escadas de emergências da torre B também apresentam as mesmas manifestações patológicas observadas na torre anterior. Grau de risco crítico e falhas de planejamento.

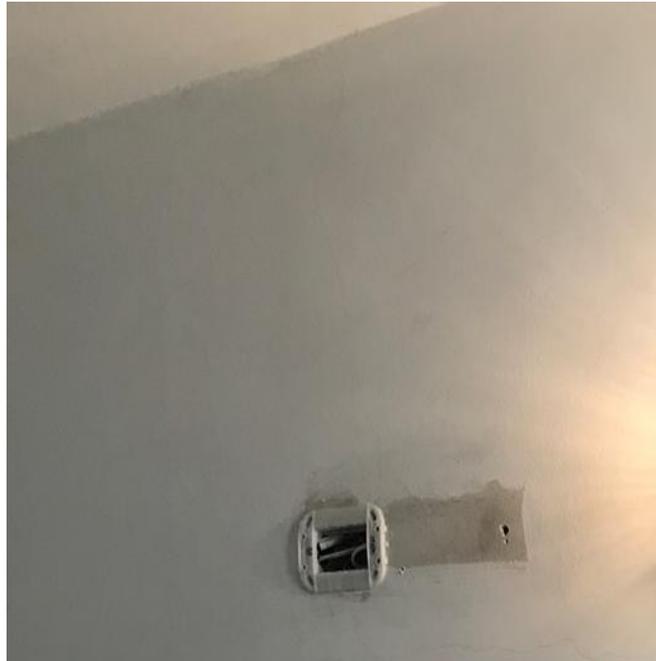
Figura 13 – Iluminação de emergência - Torre B

Na Figura 13, observa-se a presença de anomalias na iluminação de emergência da Torre B.

As luminárias de emergência de praticamente todo o prédio estão em situação precária, isso traz vários problemas e insegurança ao usuários. Nas anomalias identificadas nas luminárias da torre B são de grau de risco crítico e falhas na execução do serviço.

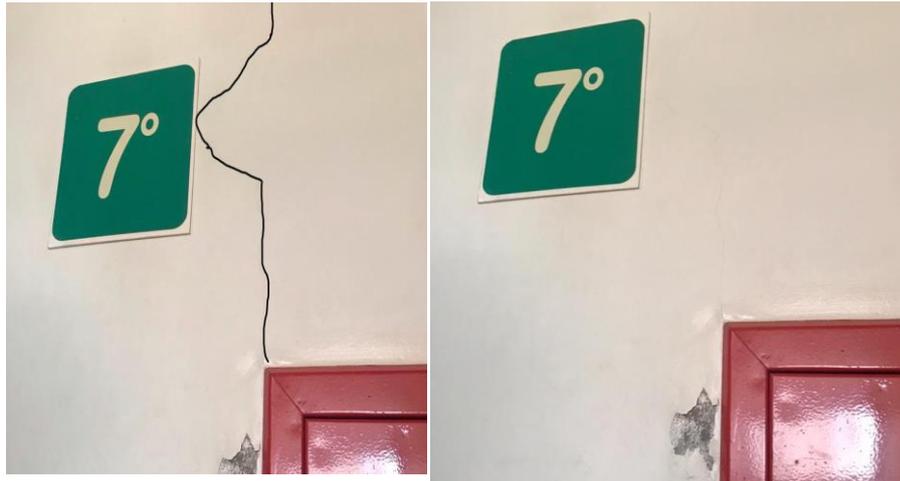
Figura 14 – Fissuras na parede do hidrante 7º andar - Torre B

As manifestações patológicas nas paredes onde está instalado os hidrantes estão presentes em todos os andares da Torre B. A Figura 14 retrata as anomalias encontradas.

As fissuras encontradas tem grau de risco mínimo e são anomalias endógenas. As paredes das janelas de todos os andares dessa torre também apresentam problemas como se observa na Figura 15.

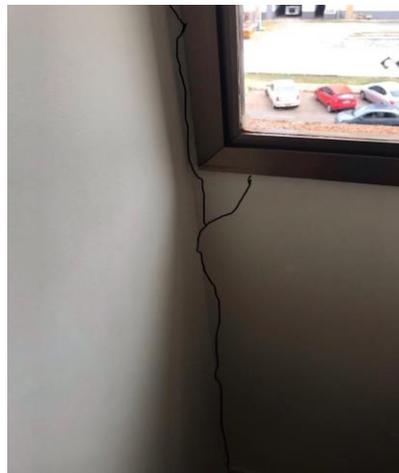
Figura 15 – Fissuras na parede da janela - Torre B

As anomalias das janelas da Torre B são as mesma ocorridas na torre anterior, com isso o grau de risco é também mínimo e a origem das manifestações patológicas são endógenas. Nas paredes dos elevadores da Torre B também foram identificadas fissuras como pode-se observar na Figura 16.

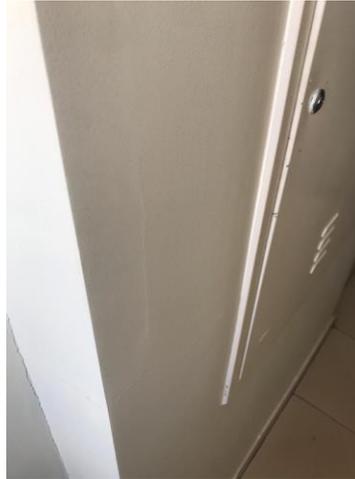
Figura 16 – Fissuras na parede do fosso do elevador - Torre B

As fissuras na interface do *shaft* com a alvenaria ocorrem devido ao mesmo motivo citado anteriormente na outra torre. Portanto o grau de risco também é mínimo e a anomalia endógena.

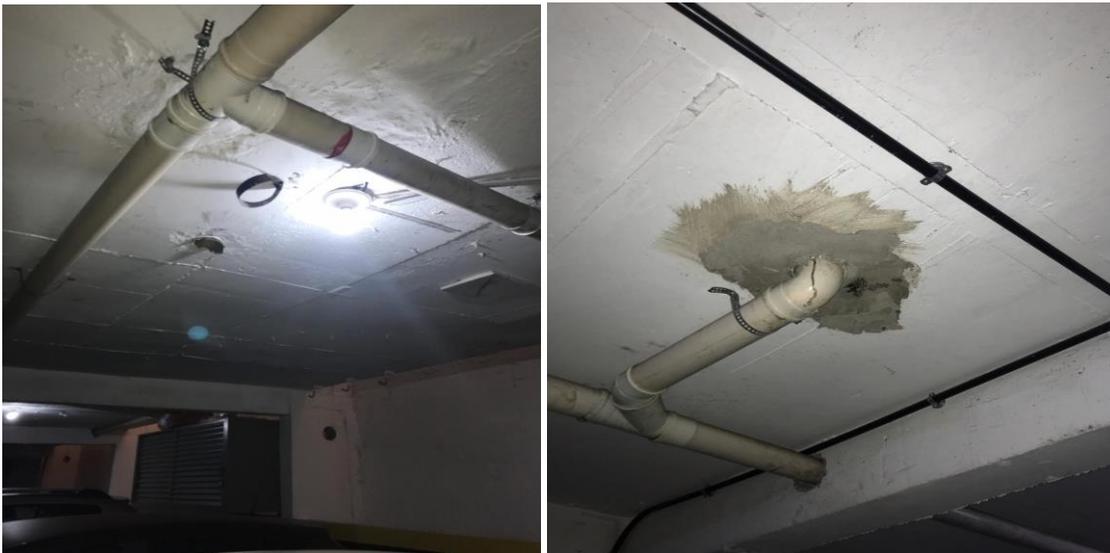
Figura 17 – Tubulação sem pintura primeiro subsolo

A Figura 17 mostra anomalias nas tubulações no primeiro subsolo, já que as mesmas se encontram sem pintura.

Na edificação algumas tubulações não se apresentam pintadas conforme especificações da NBR 6493/2018 que fixa condições exigíveis para o emprego de cores na identificação das mesmas, com a finalidade de facilitar a identificação e evitar acidentes. Sendo assim é imprescindível que todas as tubulações da edificação

estejam devidamente pintadas e de acordo com a norma anteriormente citada. Grau de risco regular, falha de execução e anomalia endógena.

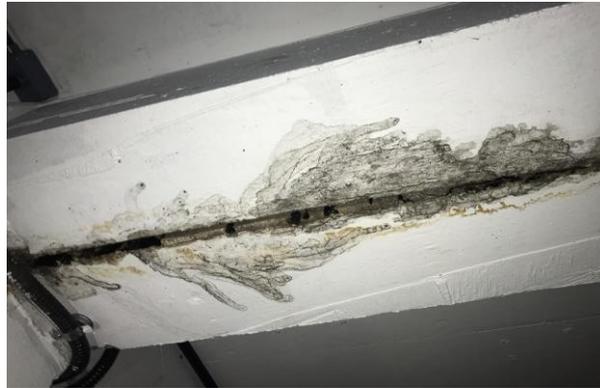
Figura 18 – Viga na laje do subsolo

A viga da laje do subsolo encontra-se com infiltração como identificado na Figura 18.

A laje se encontra com infiltração na junta de dilatação, o indicado nesse caso seria a limpar e refazer a junta, já que a mesma tem uma abertura que está permitindo o vazamento. Grau de risco crítico e falha de planejamento.

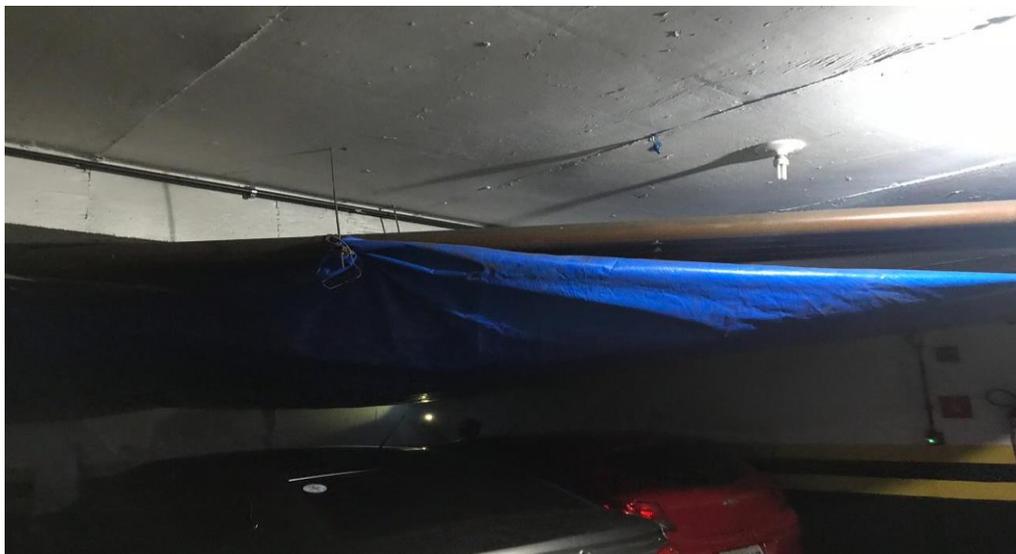
Figura 19 – Infiltração garagem primeiro subsolo

Foi constatado em um laudo feito anteriormente por um engenheiro que a manta estava com problemas de estanqueidade em vários locais na garagem, isso explica a utilização da lona na Figura 19.

As anomalias observadas sucedem da pouca ventilação, presença de monóxido de carbono liberados pelos carros, falta de manutenção e umidade característica de subsolo. Grau de risco crítico e falha de planeamento.

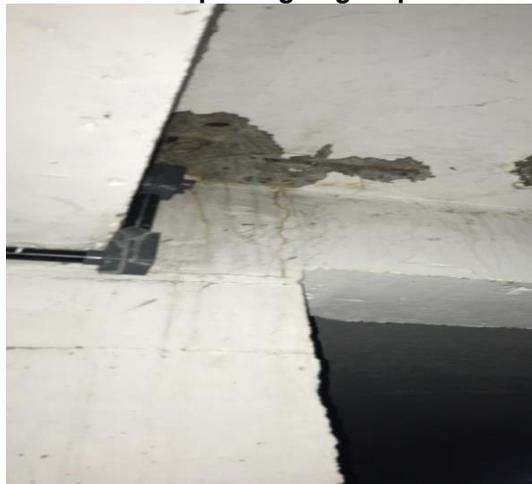
Figura 20 – Armadura exposta garagem primeiro subsolo

As armaduras expostas encontradas na garagem são ilustrada na Figura 20 a seguir.

As manifestações patológicas identificadas são acarretadas pela infiltração decorrente da manta que está com problemas de estanqueidade em vários locais do primeiro subsolo. O que causa uma carbonatação devido ao contato de $\text{CO} + \text{O} + \text{H}_2\text{O}$. O dióxido de carbono ataca as reservas alcalinas do concreto, reduzindo seu pH. Ocasionalmente assim o deslocamento do concreto e, conseqüentemente, a despassivação das armaduras. Grau de risco crítico e falha de planeamento.

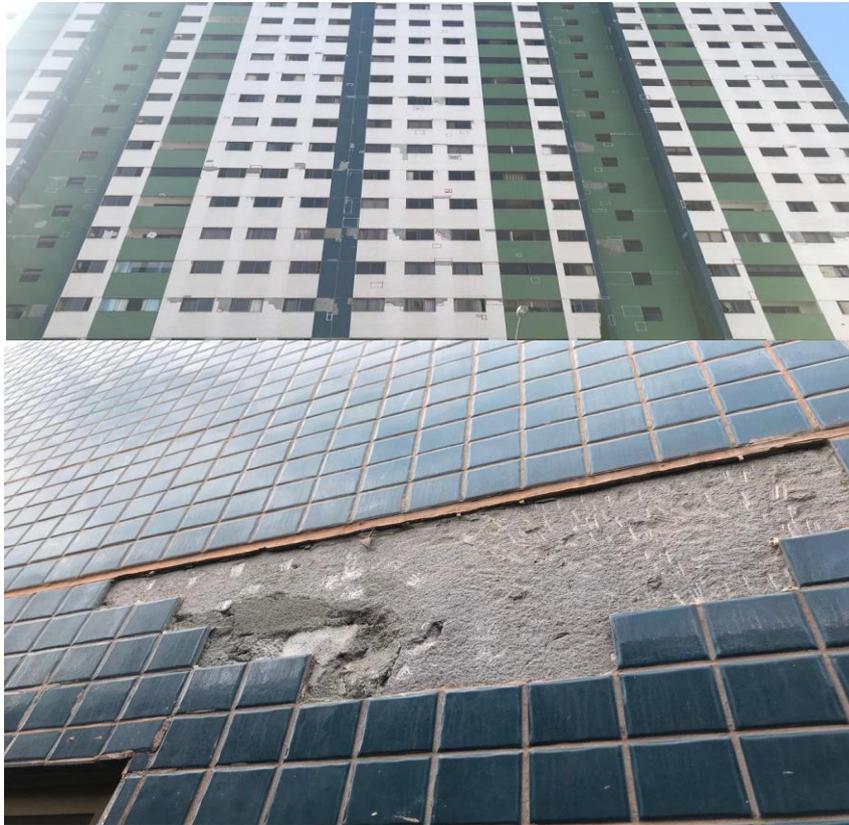
Figura 21 – Anomalias da fachada

A fachada da edificação encontrasse em um estado crítico como identificado na Figura 21 e 22, trazendo riscos ao seus usuários.
