PROJETO, EXECUÇÃO E MANUTENÇÃO DE EDIFICAÇÕES

INSPEÇÃO PREDIAL, ACESSIBILIDADE
E CONSTRUÇÃO SUSTENTÁVEL

BRASÍLIA, 2021

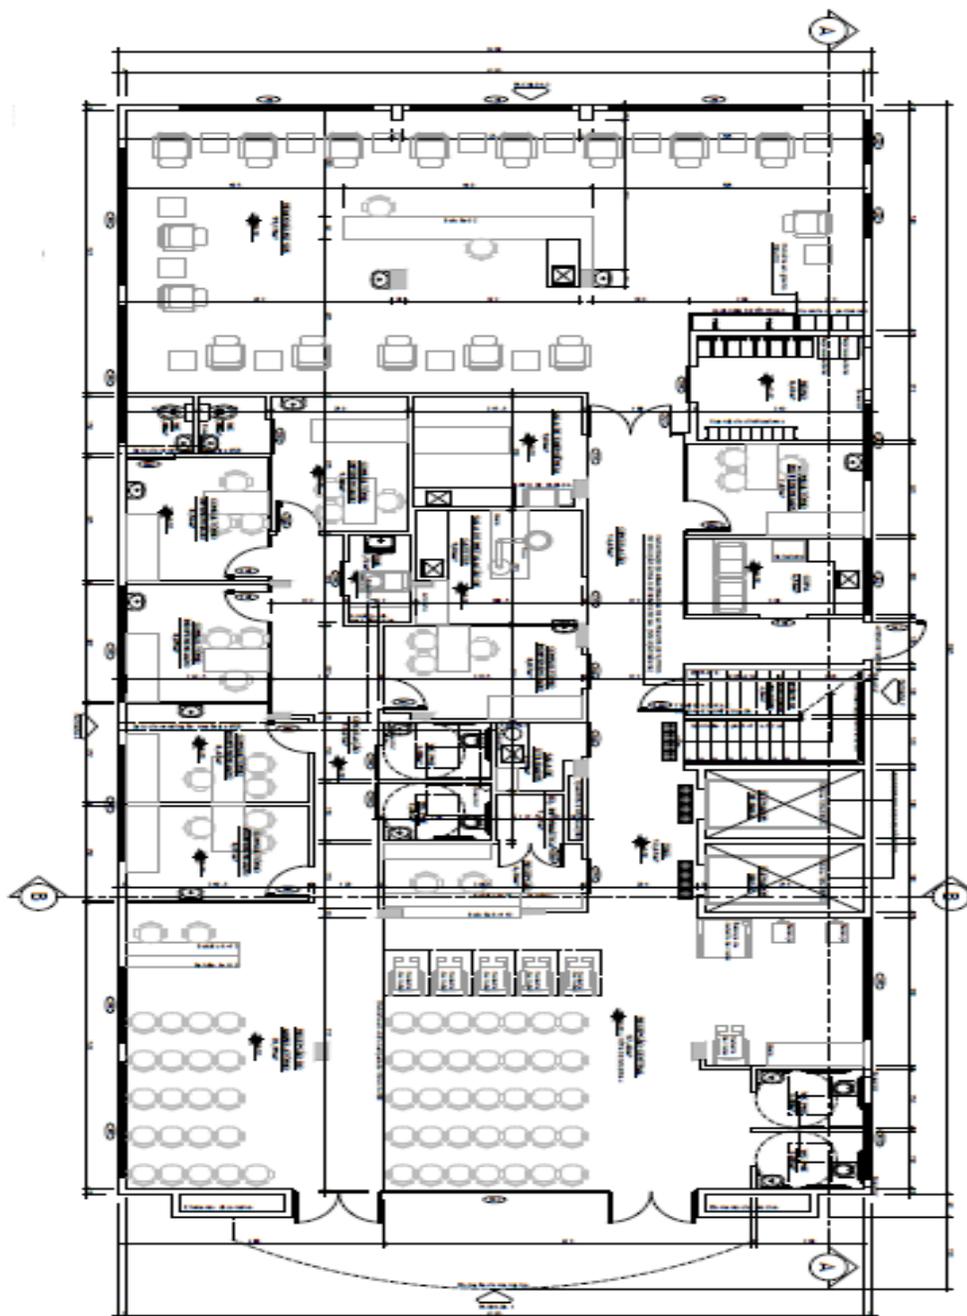
Figura 4 - Planta Baixa Térreo

O bloco principal possui aproximadamente 800 m² somado ao térreo e 1º pavimento. No térreo possui recepção central, 1 (uma) sala de hemodiálise e reuso, 1 (uma) sala multidisciplinar, 1 (um) consultório médico de plantão, 1 (uma) sala de emergência, 3 (três) consultórios indiferenciados e 2 (dois) consultórios diferenciados (possui banheiro), 1 (uma) sala de coleta de sangue, 1 (uma) sala de triagem, 4 (quatro) banheiros PNEs' e 1 (um) depósito de máquinas, conforme a Figura 4 demonstra em sua planta baixa arquitetônica.

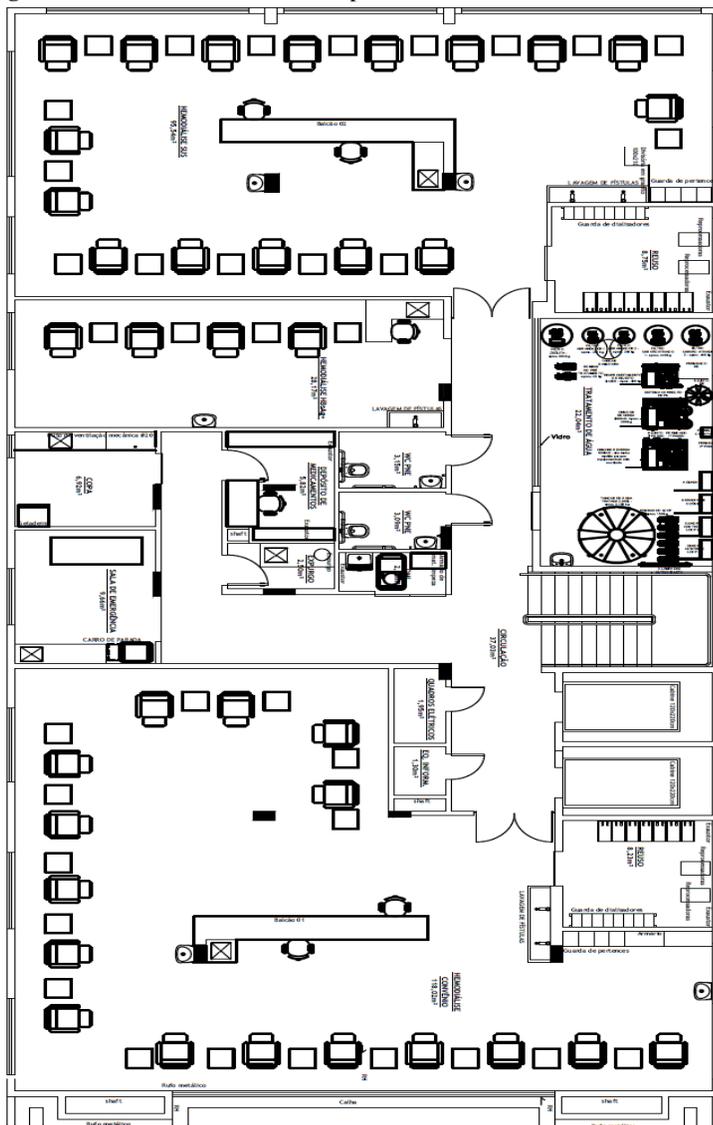
Figura 5 - Planta Baixa Pavimento Tipo

O primeiro pavimento possui a mesma ideia de layout e dispõe de 2 (duas) salas de hemodiálise e reuso, 1 (uma) sala diferenciada de hemodiálise, 1 (uma) sala de emergência, 1 (um) expurgo, 1 (uma) sala para depósito de medicamentos, 1 (uma) copa, 1 (uma) sala de tratamento de água, e 2 (duas) salas para quadro elétrico e equipamentos de informática. A Figura 5 demonstra a planta baixa deste pavimento.

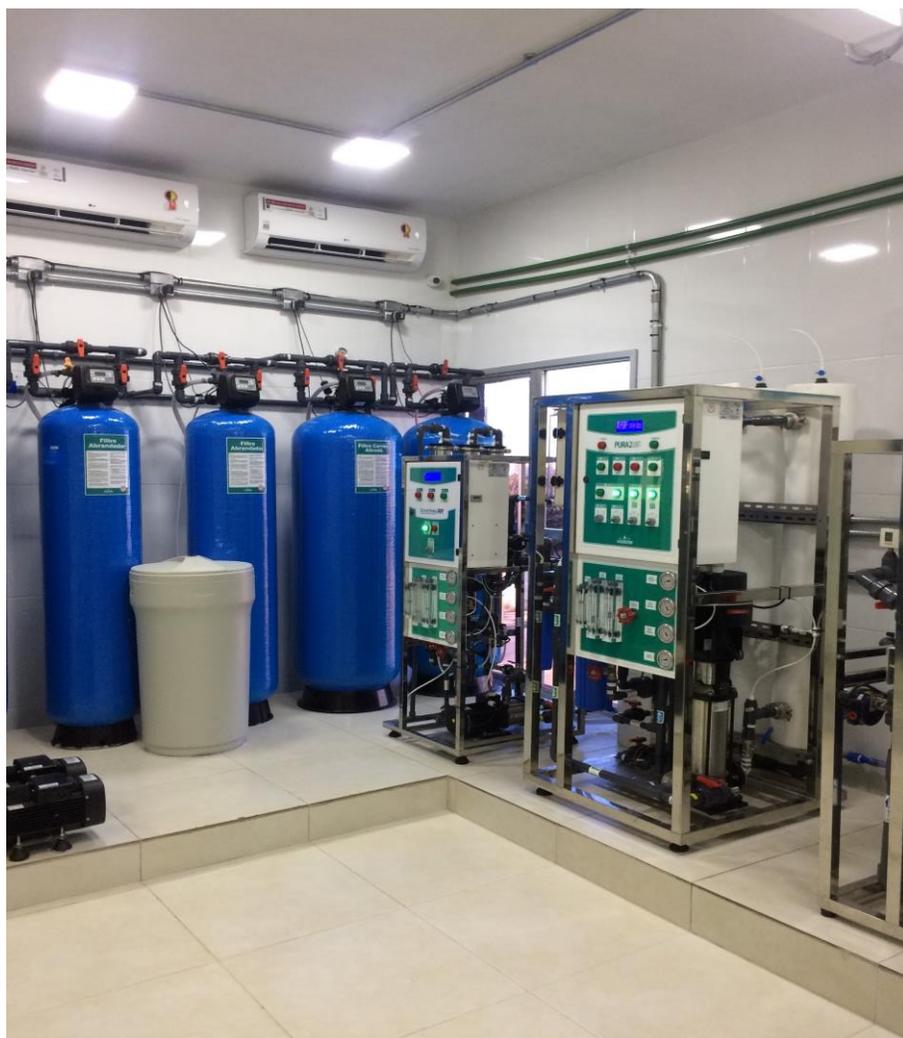
Figura 6 - Sala de tratamento d'água.

Este pavimento contém uma particularidade na sala de tratamento de água, prevista também no Art. 17, XVIII da RDC nº 11/2014 (ANVISA, 2014), que segue os parâmetros apresentados nos Arts. 45 a 57, para a qualidade da água como é mostrado na Figura 6. Antes dos pacientes serem instalados para sessão de hemodiálise, são feitos e registrados os testes na água, por técnico especializado, para garantir a qualidade da água e atender as exigências da resolução da ANVISA. Os parâmetros estão demonstrados nos anexos I e II da referida resolução.

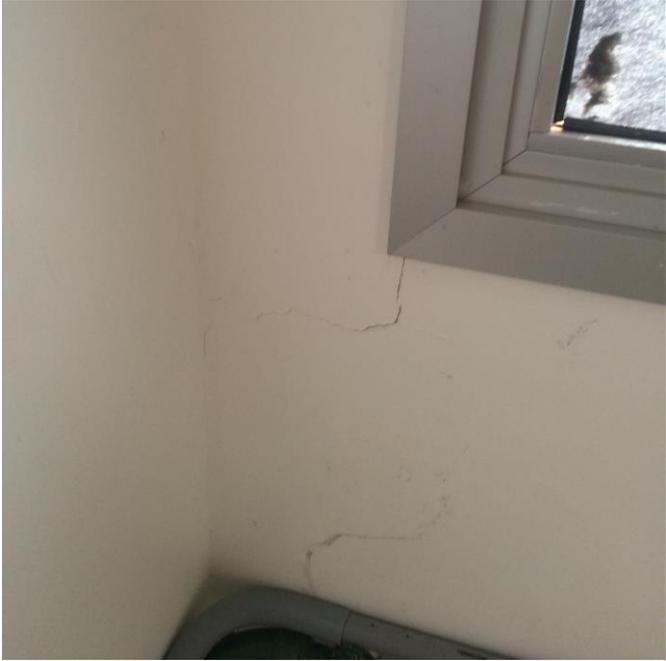
Vistoria – Local BLOCO A	Nível da Inspeção			Sistema ARQUITETÔNICO
	Nível 1 (x)	Nível 2 ()	Nível 3 ()	
Item 01 : Fissuras saindo das quinas de algumas esquadrias, e no meio delas.

- Fissuras com origem de quinas, principalmente das esquadrias, porém possui fissuras saindo do centro das esquadrias também.
- Infiltração perto das esquadrias.
- Remendos no forro de gesso de alguns ambientes. E em outros a falta do mesmo.

- Tratamento das fissuras localizado nas esquadrias.
- Refazer, onde falta, o rejunte dos ambientes molhados.
- Fazer, onde falta, o forro de gesso. E pintar onde consta remendos.

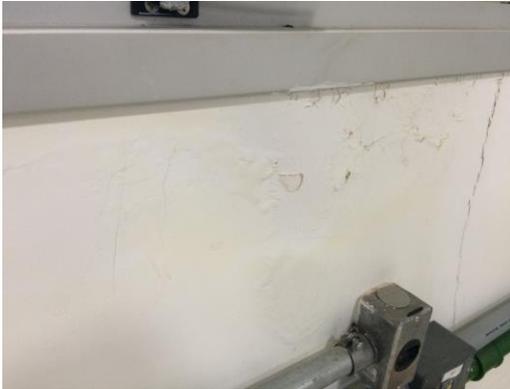
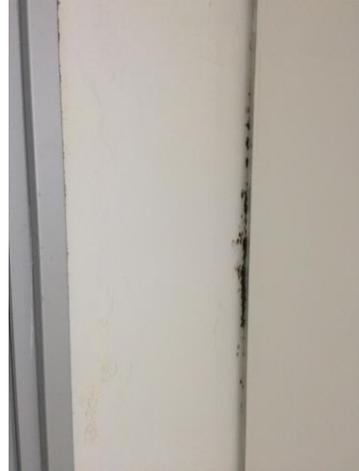
Item 02: Manchas de infiltração abaixo da janela, manchas de infiltração no encontro da parede com os lavatórios.

- 1° - Resolver o problema de infiltração;
- 2° - Tratamento das fissuras com materiais adequados;

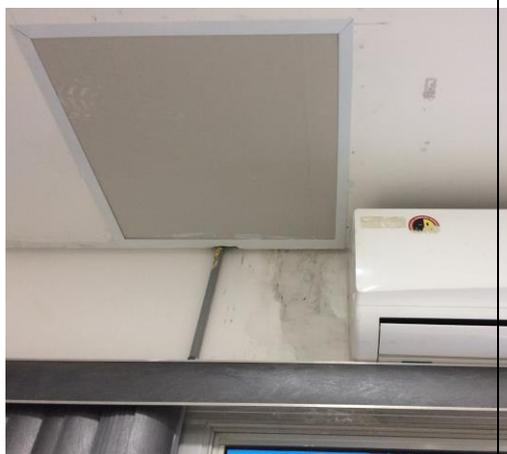
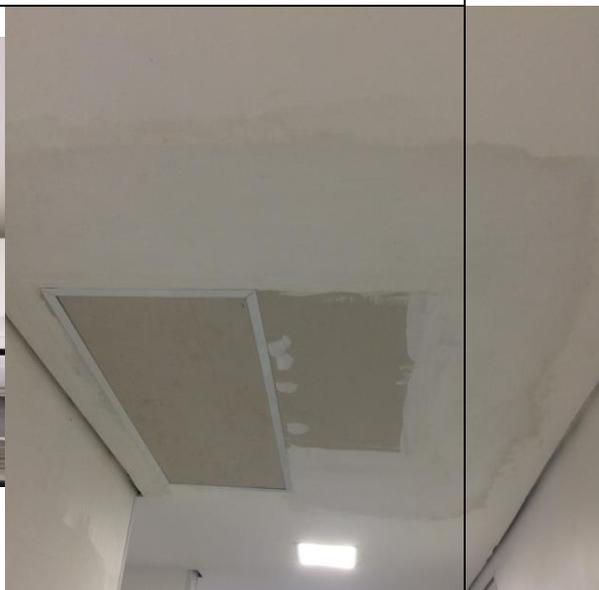
Item 03: Recortes mal acabados, necessita pintura.

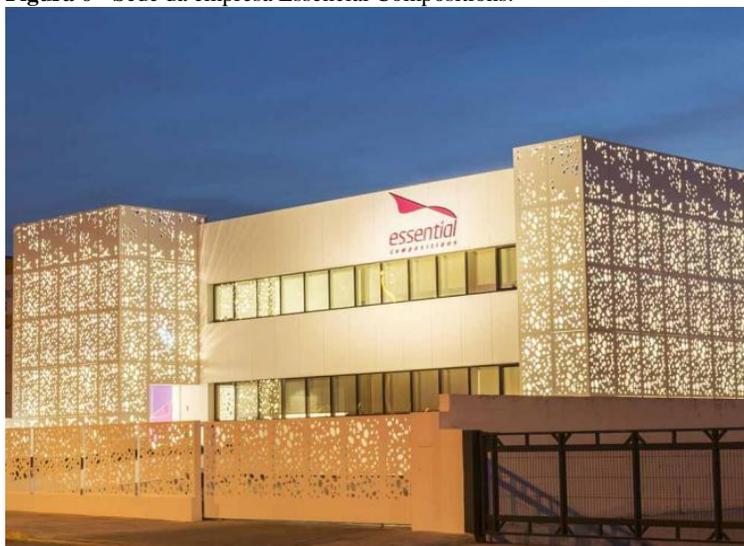
Figura 6 - Sede da empresa Essential Compositions.

O edifício pertence a uma empresa que trabalha no setor de fragrâncias e passou por uma reforma utilizando o concreto polimérico em suas fachadas ventiladas. Vários formatos de placas perfuradas do concreto foram criados, com desenhos e padrões exclusivos, oferecendo uma nova identidade para o projeto.

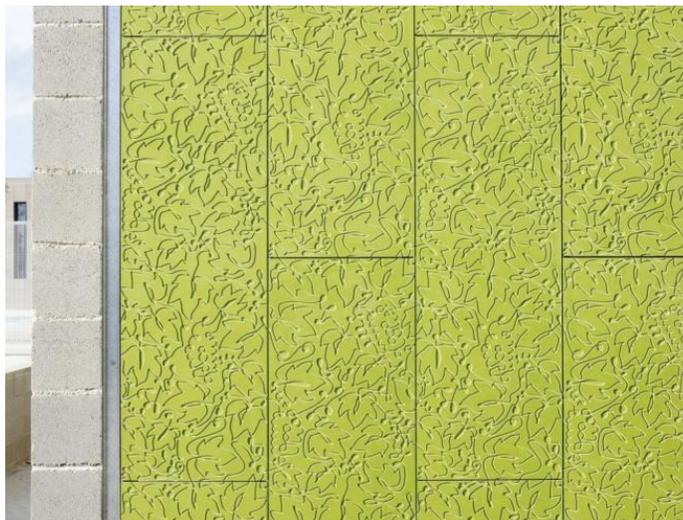
Os arquitetos deste novo centro de ensino em Barcelona também optaram pela utilização do concreto polimérico nas fachadas ventiladas. Desta vez, as placas foram desenhadas com uma textura e uma cor personalizada imitando o formato de folhas, fazendo com que a edificação se integre à paisagem.

Figura 9 - Detalhe da fachada.

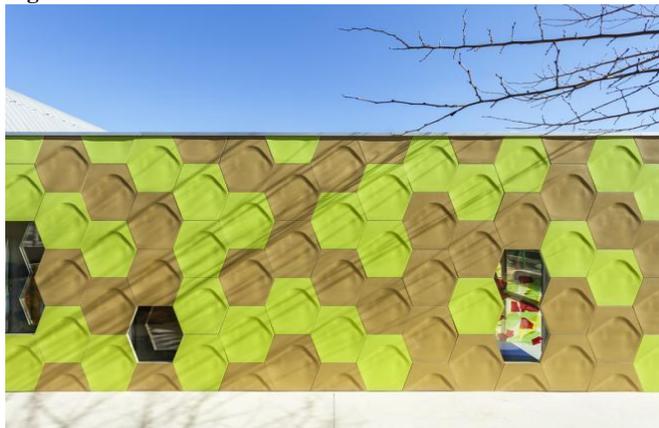
Figura 10 - Creche Torressana

As placas das fachadas ventiladas em concreto polimérico deste empreendimento formam um grande desenho em formato hexagonal. Além disso, as peças possuem relevo que dependendo do sentido da iluminação, fazem com que um novo desenho seja mostrado.

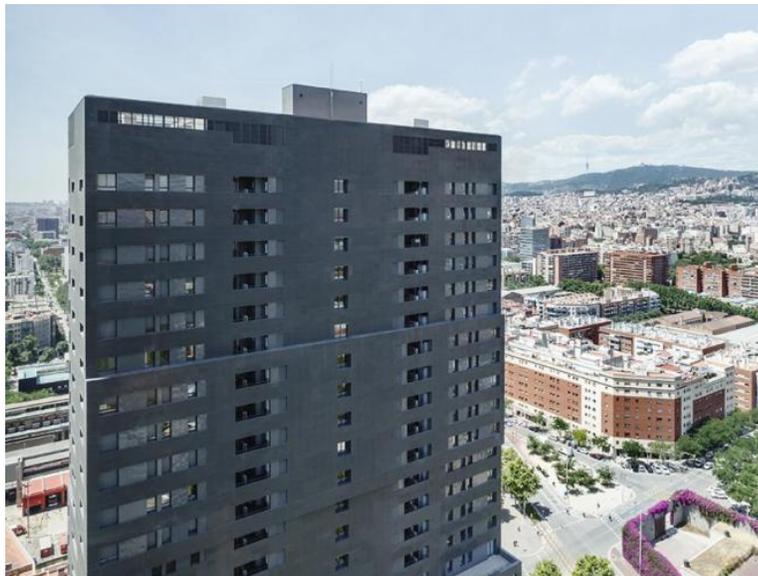
Figura 12 - Torre Diagonal

Diferente aos outros projetos apresentados, a Torre Diagonal é uma construção de maiores dimensões e maior complexidade. Se trata um edifício de 26 andares e 100 metros de altura. As fachadas ventiladas em concreto polimérico formam um desenho mais tradicional e um design mais formal em painéis de 900X500mm.

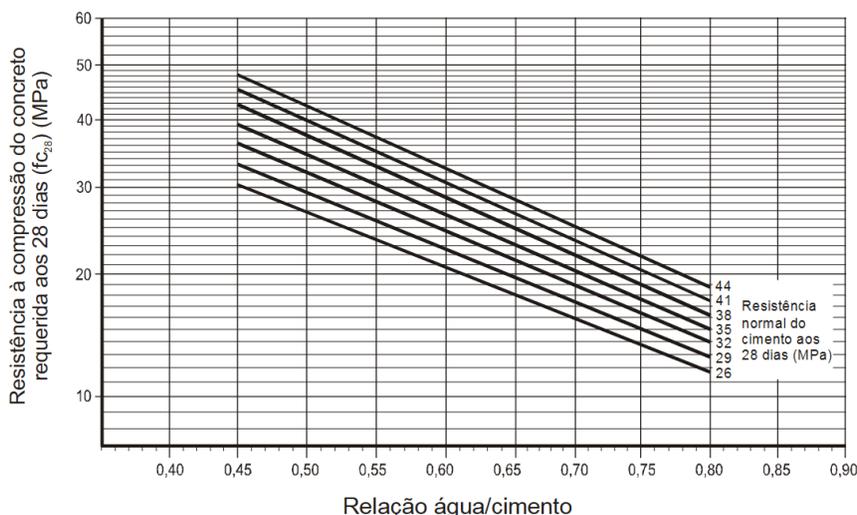
Figura 14 – Curva de Abrams

A curva de Abrams, por se tratar de um recurso gráfico, é de difícil implementação direta em programas computacionais. Assim, se faz necessário realizar primeiro uma regressão linear com o intuito de obter as equações constituintes do gráfico. É importante observar na Figura 14, que a curva se encontra em escala mono-log, fato que deve ser considerado no cálculo.

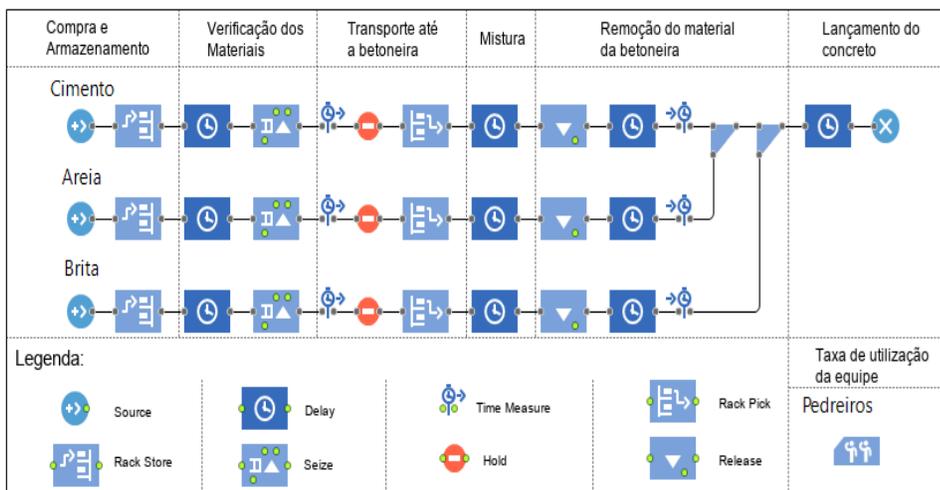
Figura 24 - Fluxograma da logística de concretagem no programa AnyLogic

A calibração é realizada com base no Sistema Nacional de Pesquisa de Custos e Índices da Construção Civil (SINAPI) da Caixa Econômica Federal. Para isso, coleta-se os quantitativos, relativos a carga horária da betoneira, para a produção de 1 m³ de concreto. Esses quantitativos são divididos em dois: carga horária produtiva (CHP) que deve ser inserida no bloco “delay” da etapa de mistura na Figura 24; e a carga horária improdutiva (CHI) que precisa ser considerada no “delay” da etapa de remoção do material da betoneira.

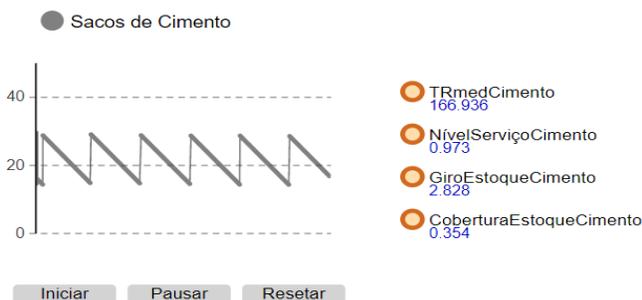
A partir da taxa de consumo e do lote econômico de compra, determina-se o comportamento final do estoque, conforme a Seção 3.1 “Dimensionamento de estoques”. A Figura 28 representa como o estoque se comporta ao longo do tempo e percebe-se que o gráfico nunca atinge o valor de zero. Isso porque, existe um estoque de segurança calculado por meio da Equação **Erro! Fonte de referência não encontrada.**

Figura 28 - Comportamento do estoque de cimento

Na Figura 28, à direita do gráfico, encontram-se os medidores de desempenho. O tempo de reposição médio foi estimado em 166,936 minutos, o que significa que, em média, é necessário 2 horas e 47 minutos de concretagem contínua para que o estoque precise ser reabastecido. O nível de serviço de 97,3% indica que em apenas 2,7% das solicitações, o estoque de segurança precisará ser acionado. A cobertura de 0,354 mostra que o dimensionamento representa 35,4% da demanda total e, conseqüentemente, serão necessárias três reposições.

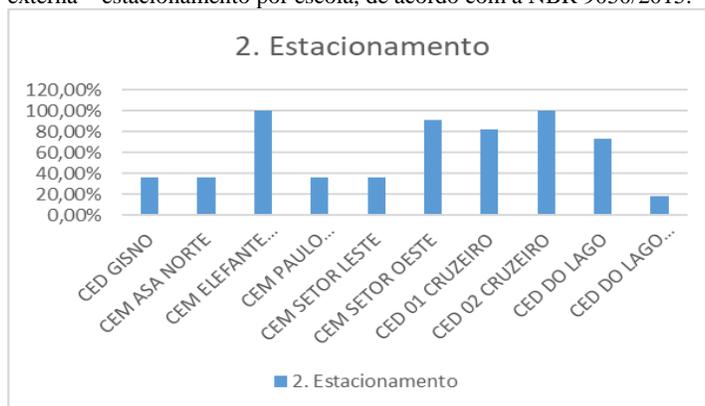
Gráfico 4- Resumo da porcentagem dos atendimentos construtiva dos itens rota acessível externa – estacionamento por escola, de acordo com a NBR 9050/2015.

De acordo com o Gráfico 4, existem duas escolas com 100% de conformidade, uma escola com 90,91% de conformidade, uma escola com 81,82% de conformidade, uma escola com 72,73% de conformidade, quatro escolas com 36,36% de conformidade e uma escola com 18,18% de conformidade na rota acessível externa – piso em atendimento ao item de acordo com a NBR 9050:2015.

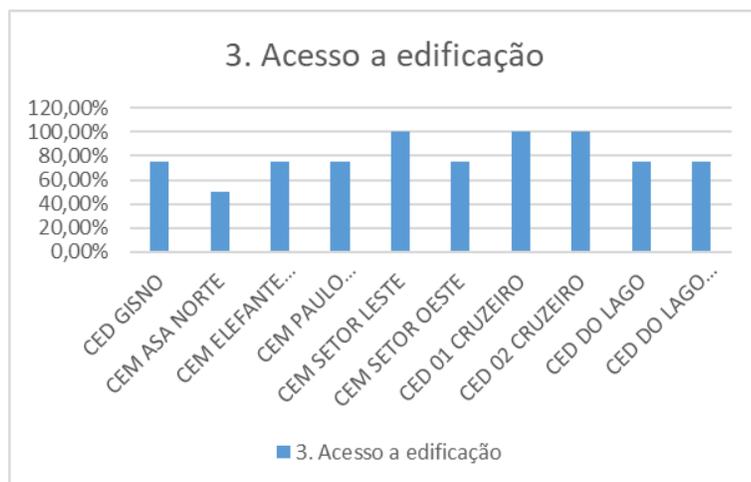
Gráfico 5- Resumo da porcentagem dos atendimentos construtiva dos itens rota acessível externa – acesso à edificação por escola, de acordo com a NBR 9050/2015.

Observando o Gráfico 5, três escolas apresentam 100% de conformidade, seis escolas com 75% de conformidade e uma escola com 50% de conformidade na rota acessível externa – acesso à edificação em atendimento ao item de acordo com a NBR 9050:2015.

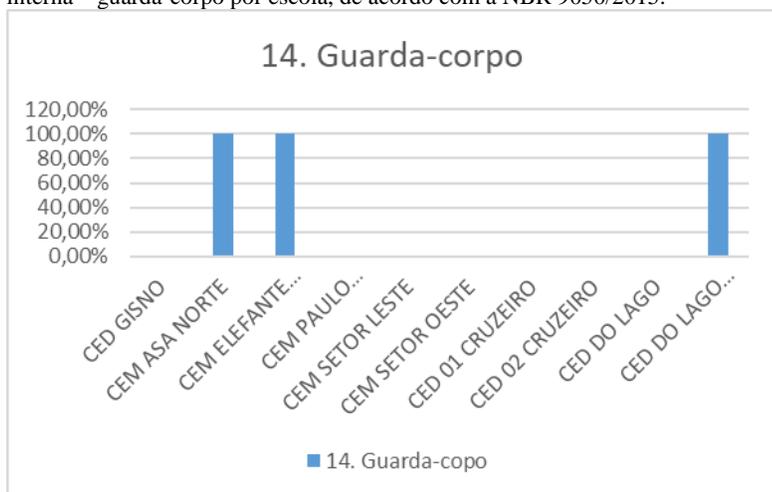
Gráfico 13- Resumo da porcentagem dos atendimentos construtiva dos itens rota acessível interna – guarda-corpo por escola, de acordo com a NBR 9050/2015.

Observa-se de acordo com os dados do Gráfico 13 que existem três escolas com 100% de conformidade e sete escolas não tem escadas por isso não apresentam guarda-corpo na rota acessível interna – guarda-corpo em atendimento ao item de acordo com a NBR 9050:2015.

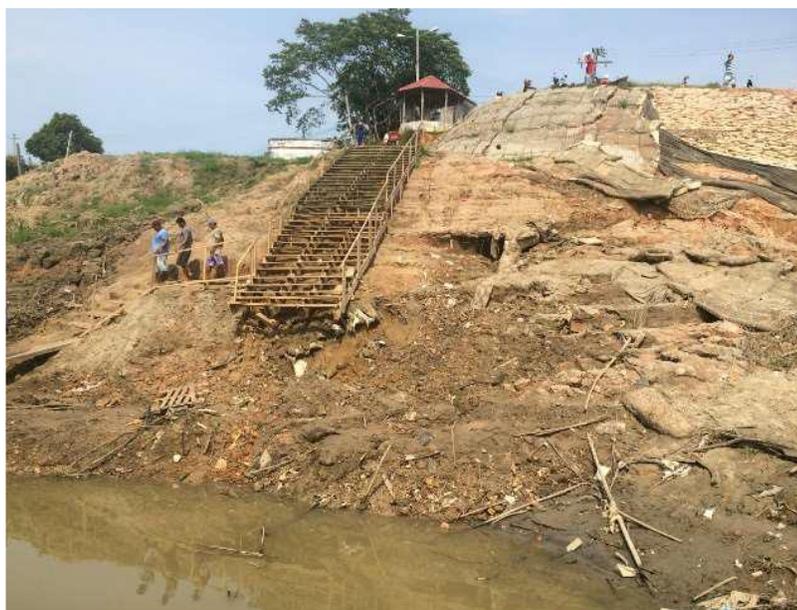
Como forma de vencer esse desnível, a população construía pinguelas, que são estruturas com ripas de madeira que ligavam até o barranco para que pudessem escalar o restante do desnível carregando suas mercadorias (SANTOS, 2020). Pode-se observar essas estruturas na Figura 1.

Figura 1 – Pinguelas de acesso

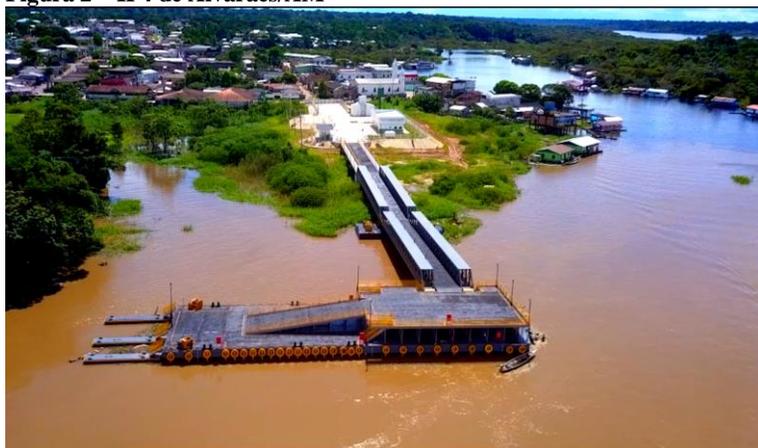
Figura 2 – IP4 de Alvarães/AM

Haja vista as definições normativas mencionadas acima, a IP4 possui, portanto, a função de fornecer segurança nas operações de embarque e desembarque de passageiros e insumos. É importante destacar que a IP4 possui as obras civis (em terra, composta pelo retroporto) e as obras navais (pontes, ancoragens, poitas e flutuantes), sendo que as obras civis são comuns aos empreendimentos e as obras navais são singulares à cada localidade, dependendo especialmente da geomorfologia local.

Um exemplo de IP4 é a unidade instalada no município de Alvarães/AM, representada na Figura 2, disponibilizada no endereço eletrônico do DNIT.

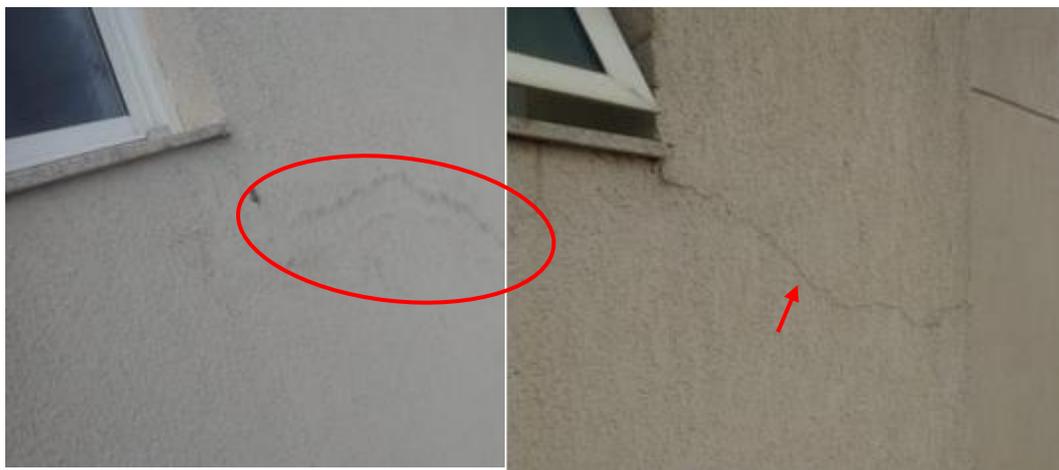
Figura 34_Fissuras nas extremidades das janelas

a) 26º pavimento

b) 18º pavimento

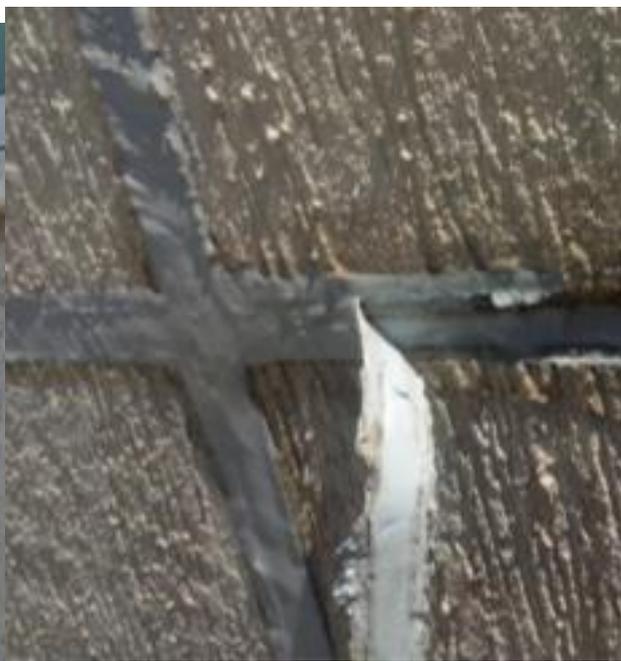
Figura 40_Pequena espessura do selante propiciando o seu deslocamento

As demais anomalias foram observadas nas juntas de movimentação horizontais e verticais de praticamente todas as regiões das fachadas. Estando suas origens associadas diretamente ao ressecamento do selante (indicando falha do produto empregado), a pequenas profundidades das juntas (impedindo a correta aplicação do selante e o respeito ao fator de forma), a falhas na aderência do selante (devido a aplicação sobre bases com presença de resíduos) e a fissuração e rasgos no selante, conforme apresentado nas Figuras 11 - 14abc.

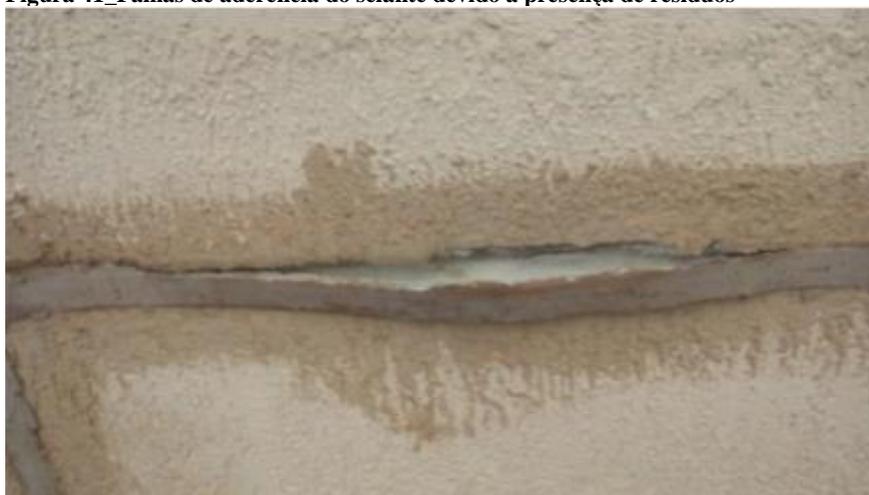
Figura 41_Falhas de aderência do selante devido a presença de resíduos

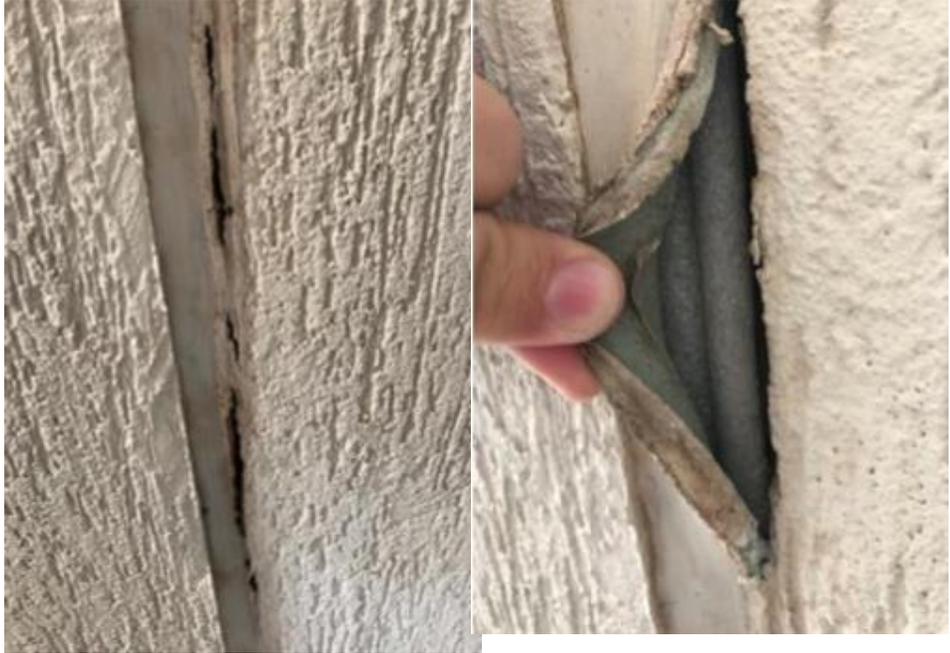
Figura 42_Selante da junta de movimentação rasgado devido a falhas na execução

a) Falhas na aderência do selante

b) Presença dos limitadores de profundidade dentro da junta

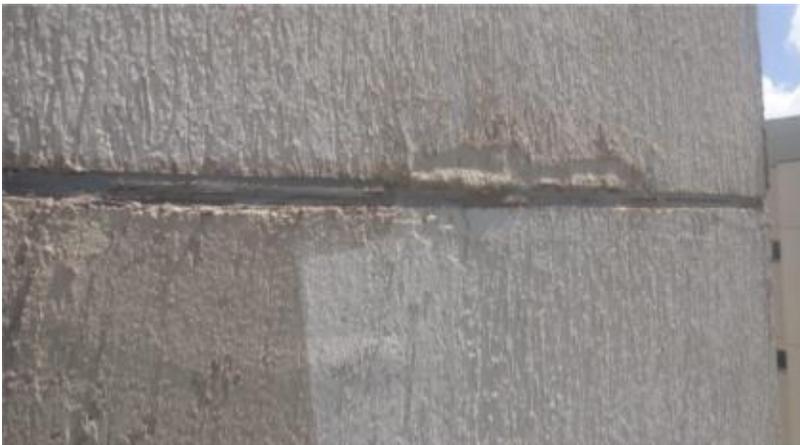
c) Selante da junta de movimentação rasgado devido a aplicação incorreta do produto, sem respeitar o fator de forma

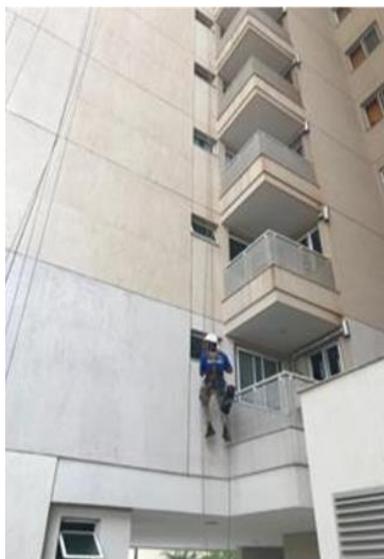
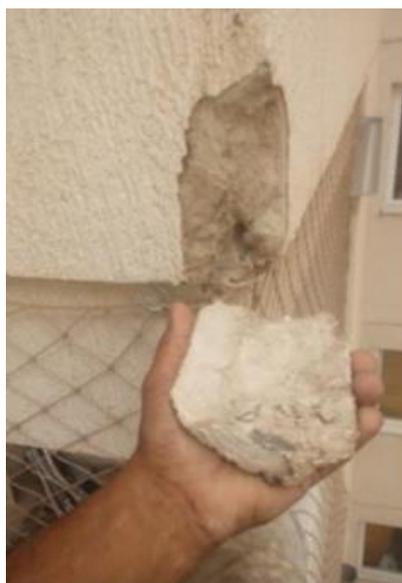
Figura 43 Ensaio de percussão realizado nas fachadas **Figura 44** Regiões soltas nas requadrações

A qualidade da argamassa de revestimento empregada na edificação também foi verificada por meio da realização dos ensaios de resistência de aderência à tração¹, preconizados pela NBR 13528 – Revestimento de paredes e tetos de argamassas inorgânicas – Determinação da resistência de aderência à tração, sendo atestado que a mesma apresentava aderência superior à média estipulada pela norma, bem como observado na Tabela 1.

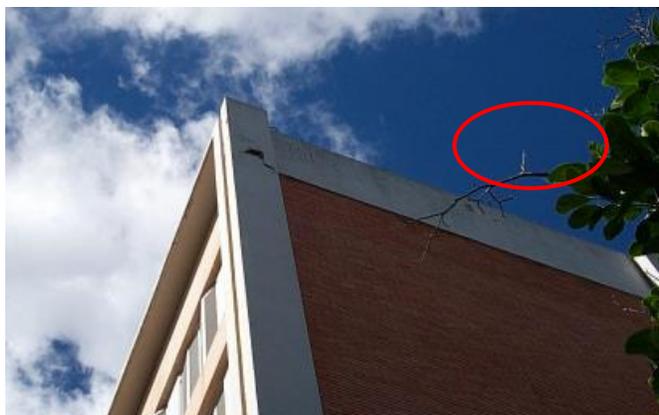
Figura 46_Desplacimento do revestimento na região próxima a platibanda

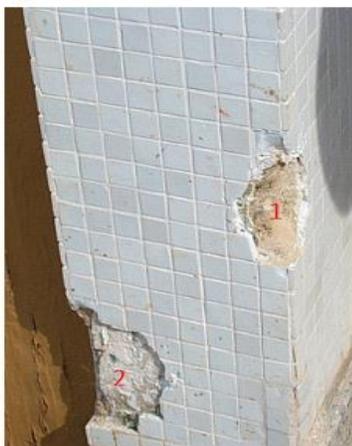
Figura 1 Aspecto de duas regiões vizinhas do pilar P30, que apresentaram diferentes resistências de argamassas de emboço

Nota: A região 1 apresenta baixa resistência, enquanto a região 2 está adequada

Em outras localidades, foi constatada uma variação significativa na resistência mecânica da argamassa de emboço, havendo em alguns pontos do pilar uma baixa resistência enquanto, em regiões vizinhas, o emboço já apresentava uma resistência mais adequada, conforme demonstrado por meio das Figuras 20 e 21.

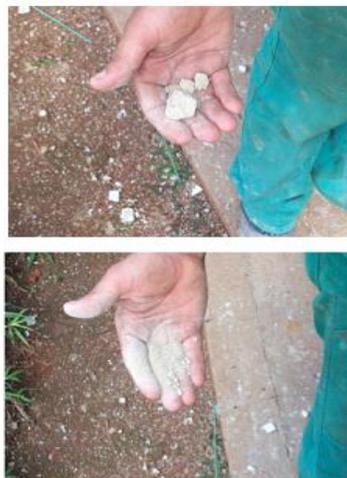
Figura 2 Constatação da baixa resistência mecânica do emboço retirado do pilar P30

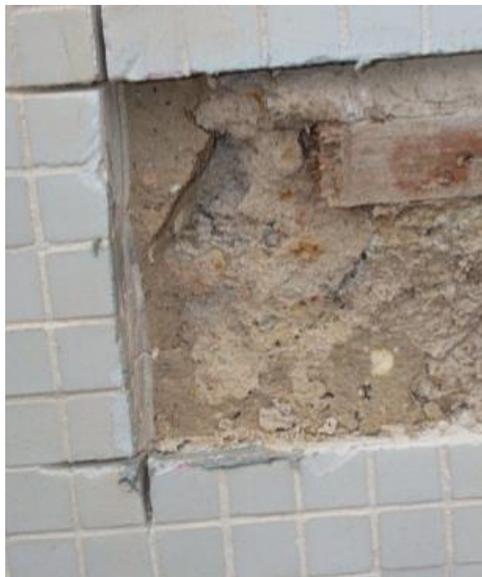
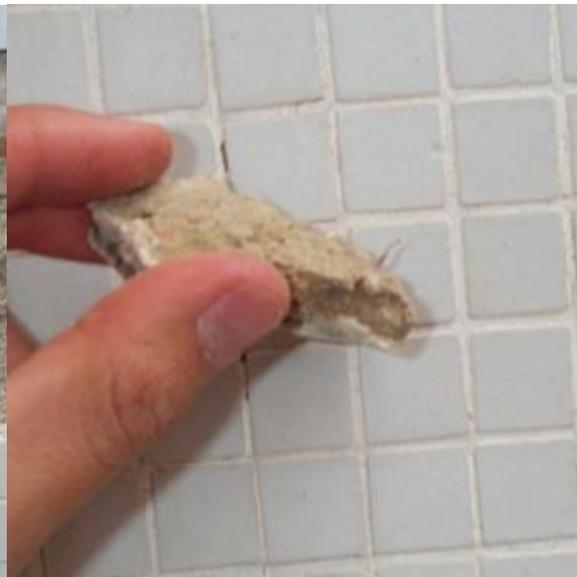
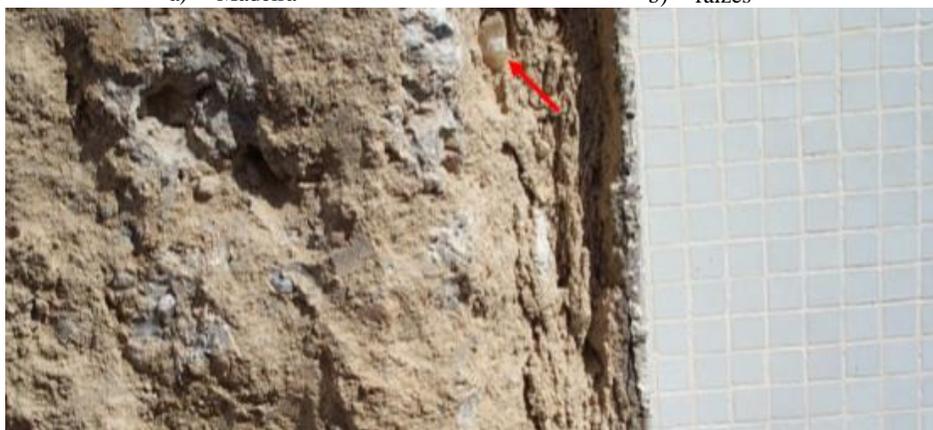
Figura 48_Presença de materiais no interior do emboço

a) Madeira

b) raízes

c) pedras

Por intermédio do ensaio de aderência, foi observado a presença de madeiras, raízes e pedras no interior do emboço (Figuras 22abc), o que denota a falta de cuidado da construtora do prédio durante a execução dos revestimentos.

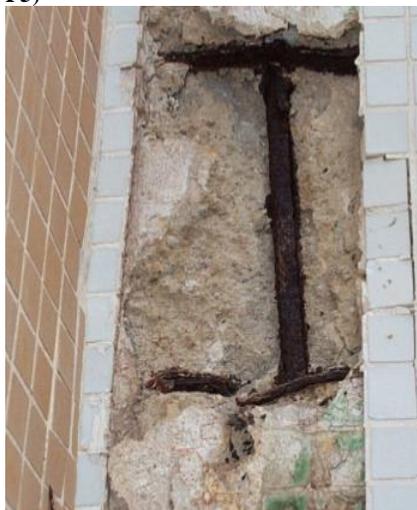
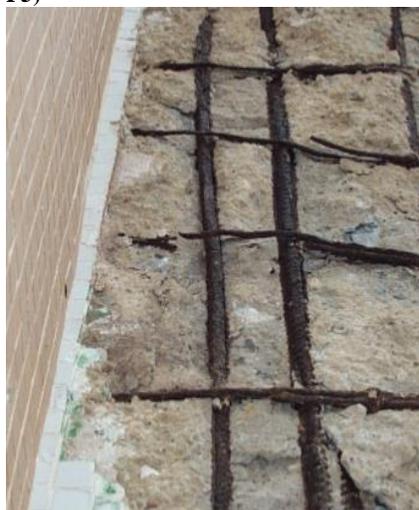
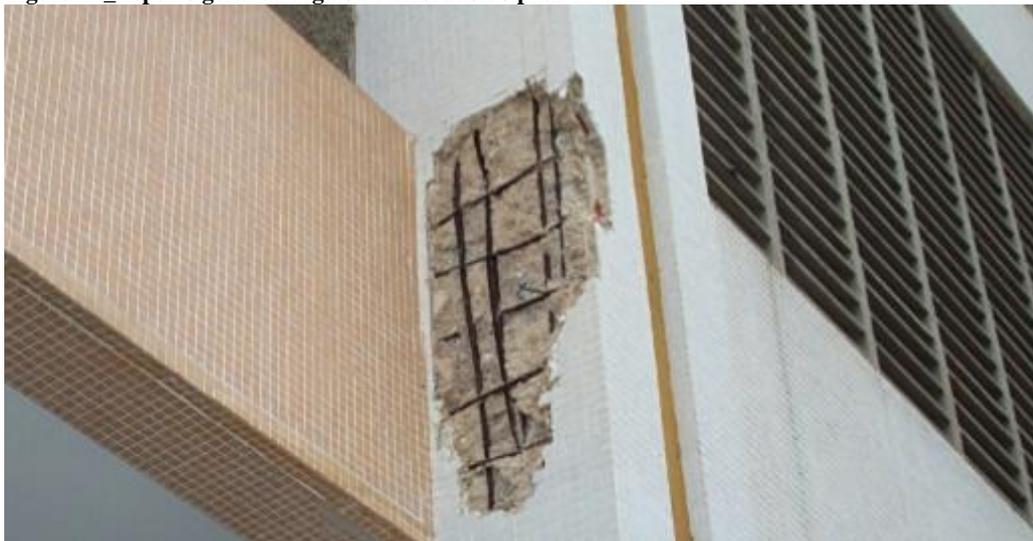
No pilar P5, foi constatado um avançado processo de corrosão de armaduras, inclusive com rompimento de estribos, e com flambagem de uma armadura longitudinal (Figuras 24-26). Nesta região em questão, o revestimento cerâmico foi aplicado diretamente sobre as armaduras do pilar, não havendo o cobrimento mínimo de 15 mm, especificado pela norma técnica em vigor na época da construção da edificação.

Figura 50_Rompimento de estribos (pilar P5)

Figura 51_Flambagem longitudinal (pilar P5)

Figura 52_Aspecto geral da região deteriorado do pilar P5

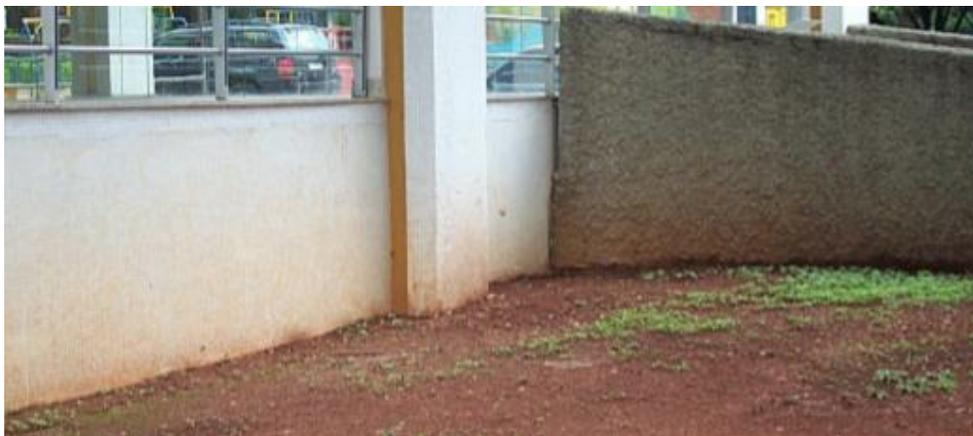
Figura 53_Pilar P7

Nos pilares P1 e P7 (Figura 27), apesar de estarem localizados em uma região agressiva (em contato direto com o solo), os mesmos não apresentaram indícios de corrosão de armadura. Esta maior durabilidade dos pilares, pode ser justificada devido ao cobrimento de 20 mm recebidos pelos pilares.

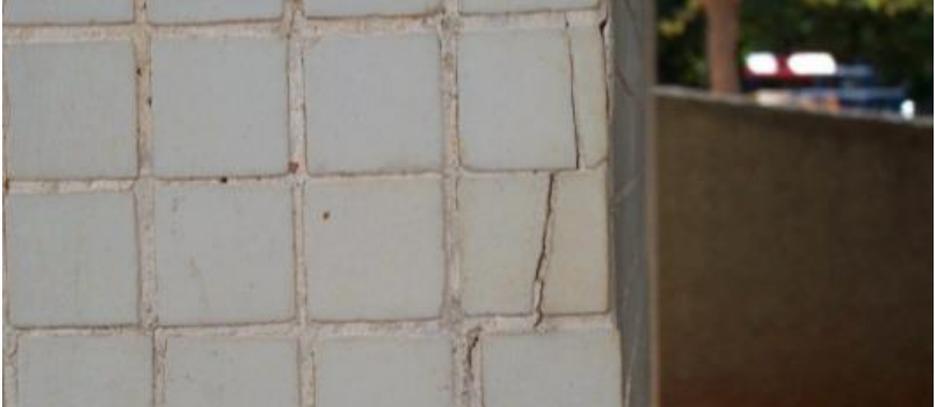
Figura 54_Fissuração do rejunte

Em outros pontos da fachada, foram observados a ocorrência de fissuração no rejunte e quebra das pastilhas cerâmicas (Figura 28), devido a elevada rigidez do material, quando submetido a variações de temperatura.

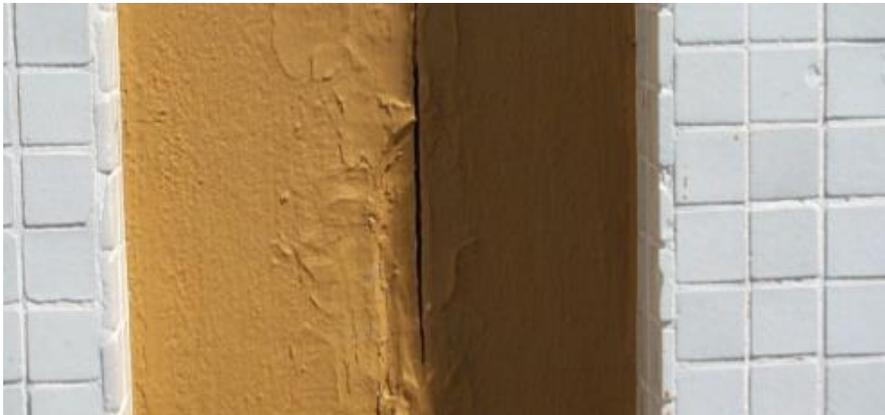
Figura 55_Fissuração no selante utilizado na junta estrutural do prédio

Nas juntas de movimentação da estrutura, foram identificados diversos pontos de fissuração no selante (Figura 29). Fissuras essas que propiciam a penetração de fluidos entre os dois pilares que compõe as juntas, favorecendo a ocorrência de infiltrações, conforme observado nos mencionados anteriormente.

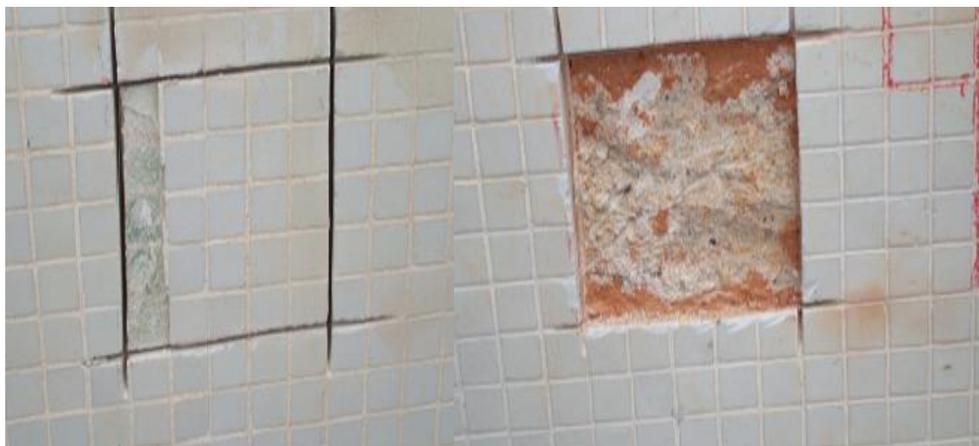
Figura 57_Argamassa avermelhada aplicada entre o emboço e a pasta de cimento branco

No ponto 2, foi observado, após o ensaio de aderência, a presença de uma argamassa avermelhada entre o emboço e a pasta de cimento branco (Figura 31). Possivelmente, esta argamassa avermelhada foi inserida sobre o emboço para reduzir a sua rugosidade, permitindo um menor gasto de pasta de cimento branco durante o assentamento das pastilhas cerâmicas. Contudo, devido à baixa resistência mecânica apresentada, a argamassa avermelhada dificulta a correta aderência entre a pasta de cimento e o emboço, favorecendo os casos de deslocamento do revestimento cerâmico.

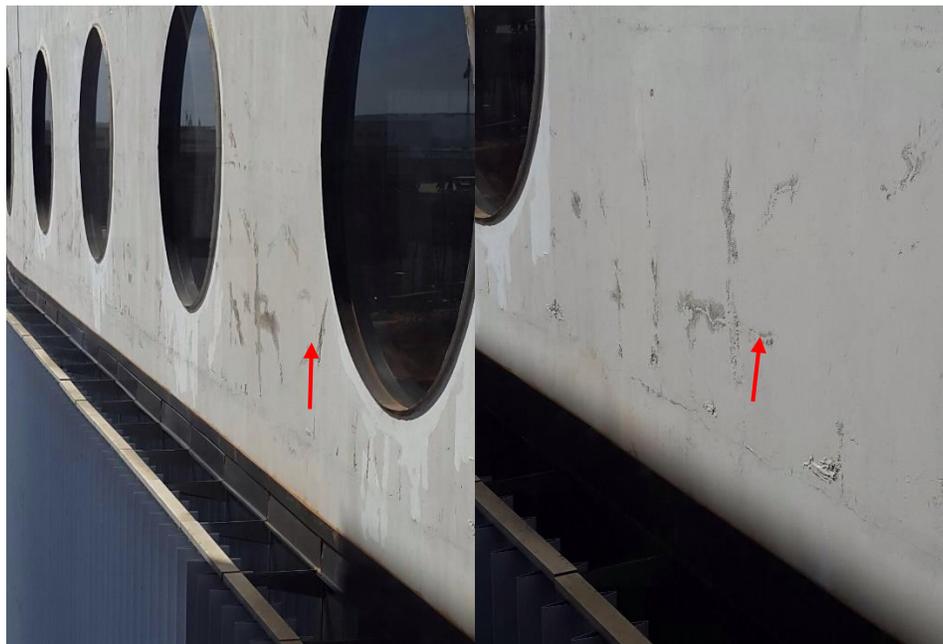
Figura 59_Fissuras e pontos de infiltração próximos as aberturas

Nas aberturas presentes na parte superior do edifício, foi observado a existência de diversas fissuras e pontos de infiltração, oriundos possivelmente da movimentação excessiva da estrutura e da ineficiência do material empregado para revestir e proteger a superfície em concreto (Figura 33ab).

a) Fissuras

b) Pontos de infiltração

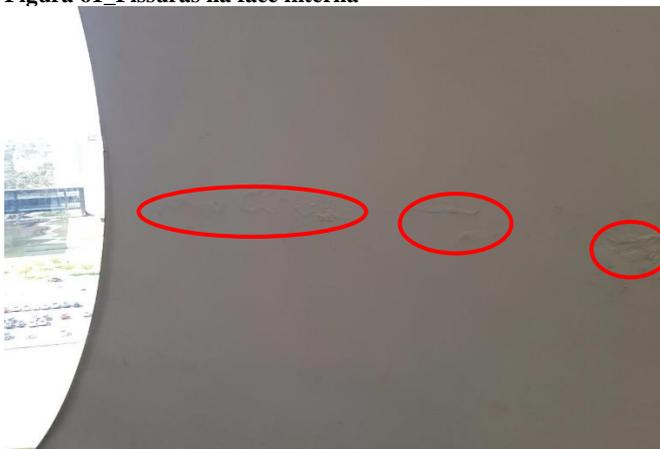
Figura 61_Fissuras na face interna

Na área interna da edificação (Figura 35), também foi observado a presença de fissuras, corroborando com a afirmação de que as mesmas teriam correlação com a movimentação estrutural sofrida pela edificação.

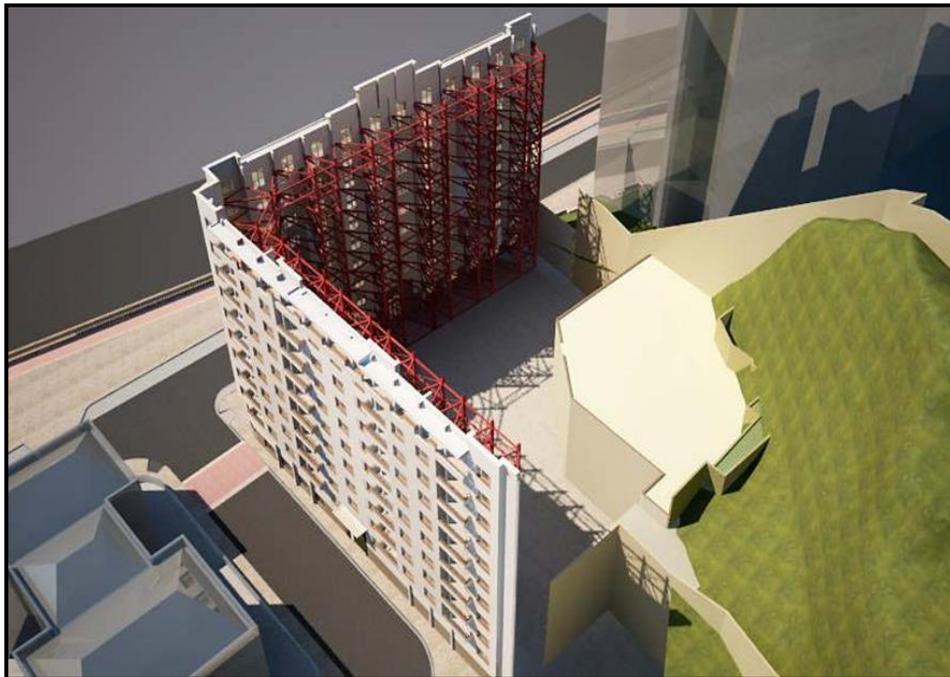
A edificação é um empreendimento corporativo que conecta o glamour do estilo da *Art Déco* com modernos recursos tecnológicos. Isso foi possível devido a conservação da fachada histórica, com mais de 70 anos, e a reconstrução dos três prédios que existiam no local (figura 12).

Figura 12 - Detalhamento da maquete de conservação das fachadas

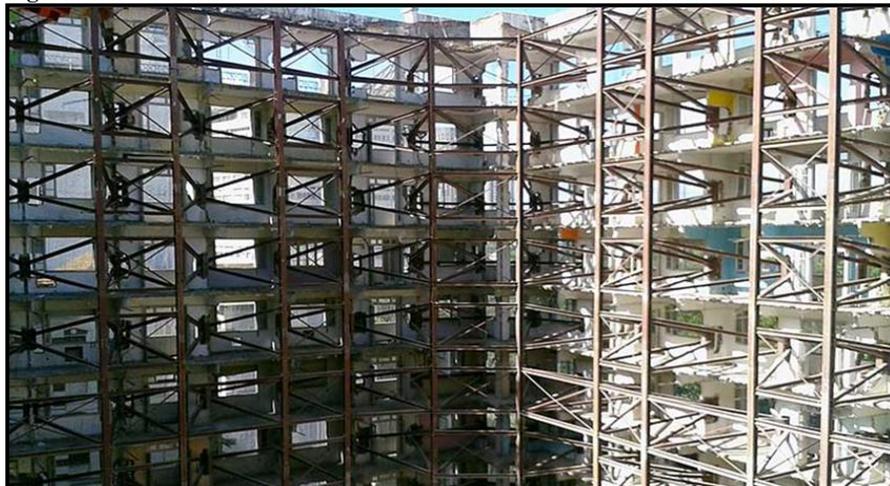
Para atingir esse objetivo, foi realizado um corte para separar as três edificações residenciais que existiam e a construção de uma robusta estrutura metálica (figura 13) para garantir que os impactos e as vibrações gerados pela demolição não afetassem as fachadas e também para conecta-las ao novo prédio. Além disso, cerca de 20% da área da preservada foram restaurados, respeitando o estilo da obra.

Figura 13 - Foto da estrutura metálica construída atrás das fachadas

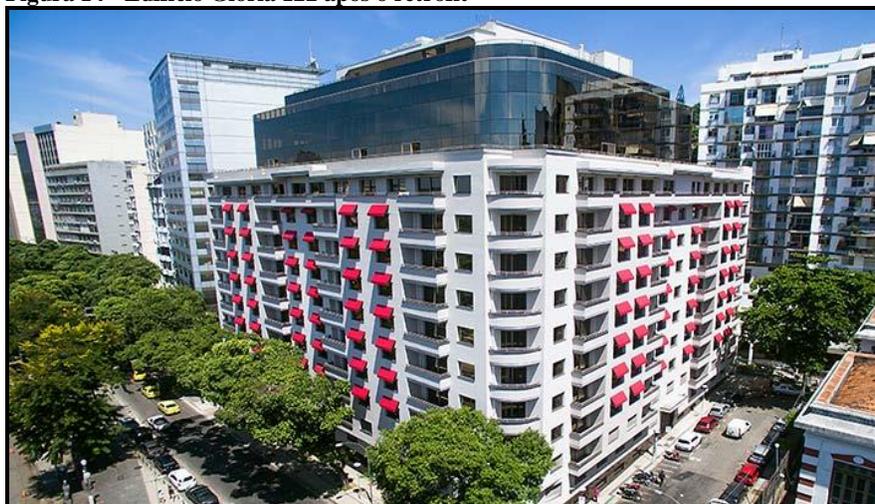
Na cobertura do novo edifício foram construídos mais três andares com recuo de 5m em relação às fachadas originais (figura 14). Eles foram construídos com fachadas em vidro, com ampla vista de 360° da cidade do Rio de Janeiro. Além disso, também foram construídos um café suspenso, com acesso para o sétimo andar por uma passarela em estrutura metálica e cobertura composta por vidro e um jardim criado pelo Burle Marx.

Figura 14 - Edifício Glória 122 após o retrofit

O empreendimento, além das alterações da sua funcionalidade e estrutura, também foi implantado novos sistemas de iluminação, hidrossanitário, climatização e elevadores que visam a economia e redução do desperdício. O primeiro foi possível devido a utilização de luminárias e lâmpadas de alta eficiência e priorização de iluminação natural. O segundo é composto por um sistema de descarga a vácuo e tanques de captação e armazenamento das águas da chuva (também utilizado durante a fase de obra). O terceiro utiliza do sistema VRF individual por conjunto. O último conta com os sistemas de gerenciamento de chamadas antecipadas e regenerativo de energia e iluminação das cabines por lâmpadas de LED. Além disso, a edificação possui modernos sistemas de automação predial e de segurança ligados 24 horas por dia.
