PROJETO, EXECUÇÃO E MANUTENÇÃO DE EDIFICAÇÕES

INSPEÇÃO PREDIAL, ACESSIBILIDADE
E CONSTRUÇÃO SUSTENTÁVEL

BRASÍLIA, 2021

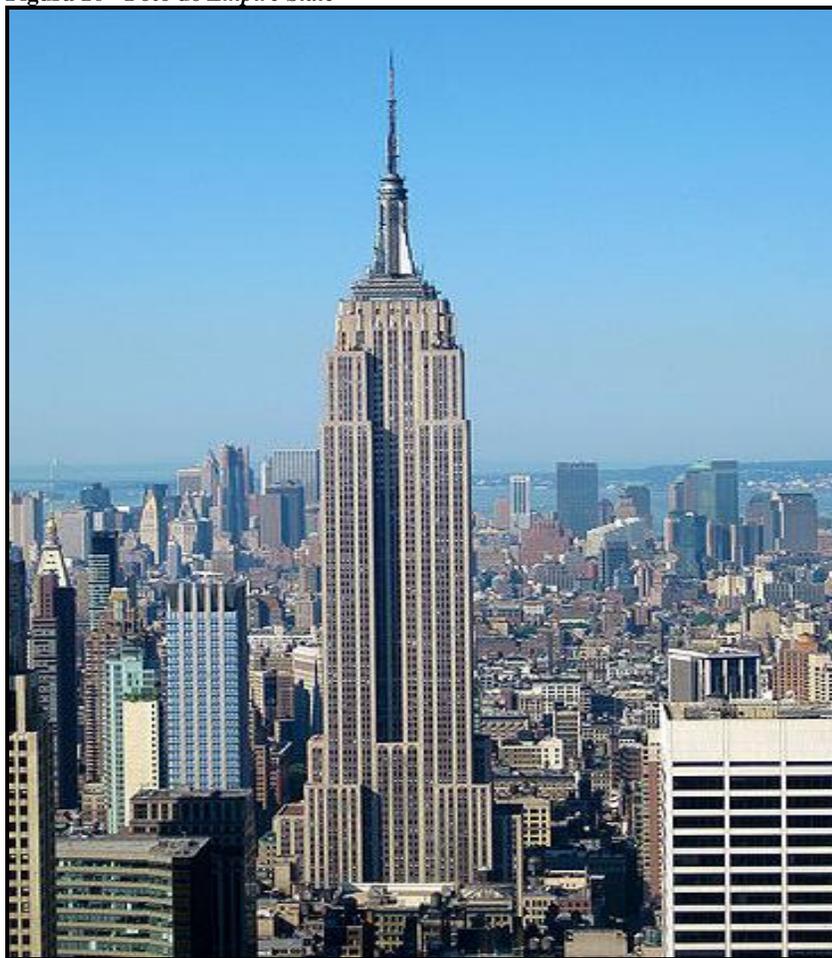
A edificação (figura 16) tem uma altura total de 443,2 metros, no qual a altura do telhado é de 381,0m. Os materiais para a sua construção foram tijolos, cimento, estrutura em aço e a fachada em calcário. Além disso, o projeto envolveu cerca de 3400 trabalhadores, no qual a maioria eram imigrantes europeus.

Figura 16 - Foto do *Empire State*

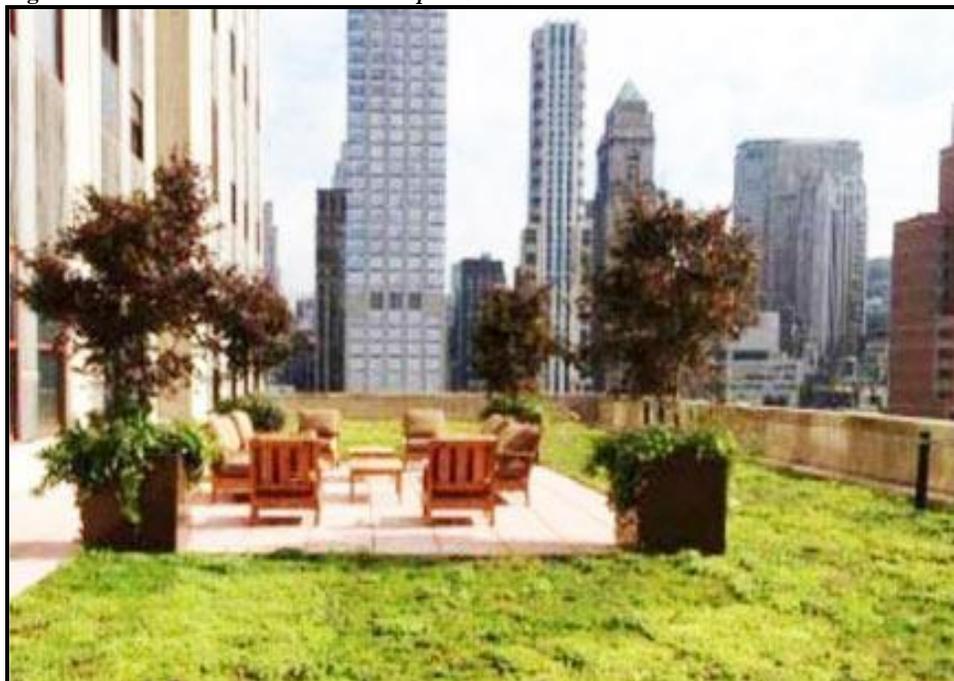
No retrofit, também foi implantado telhado verde (figura 20). Ao todo, foram implantados quatro jardins, totalizando uma área de 845m². Esses espaços são utilizados como local de convivência do edifício. O novo terraço absorve à água da chuva, evitando alagamentos, ajuda na filtragem do ar e reduz os efeitos provocados pela ilha de calor na cidade. O projeto do espaço foi implantado pela empresa *Xero Flor America*.

Figura 20 - Foto do telhado verde do *Empire State*

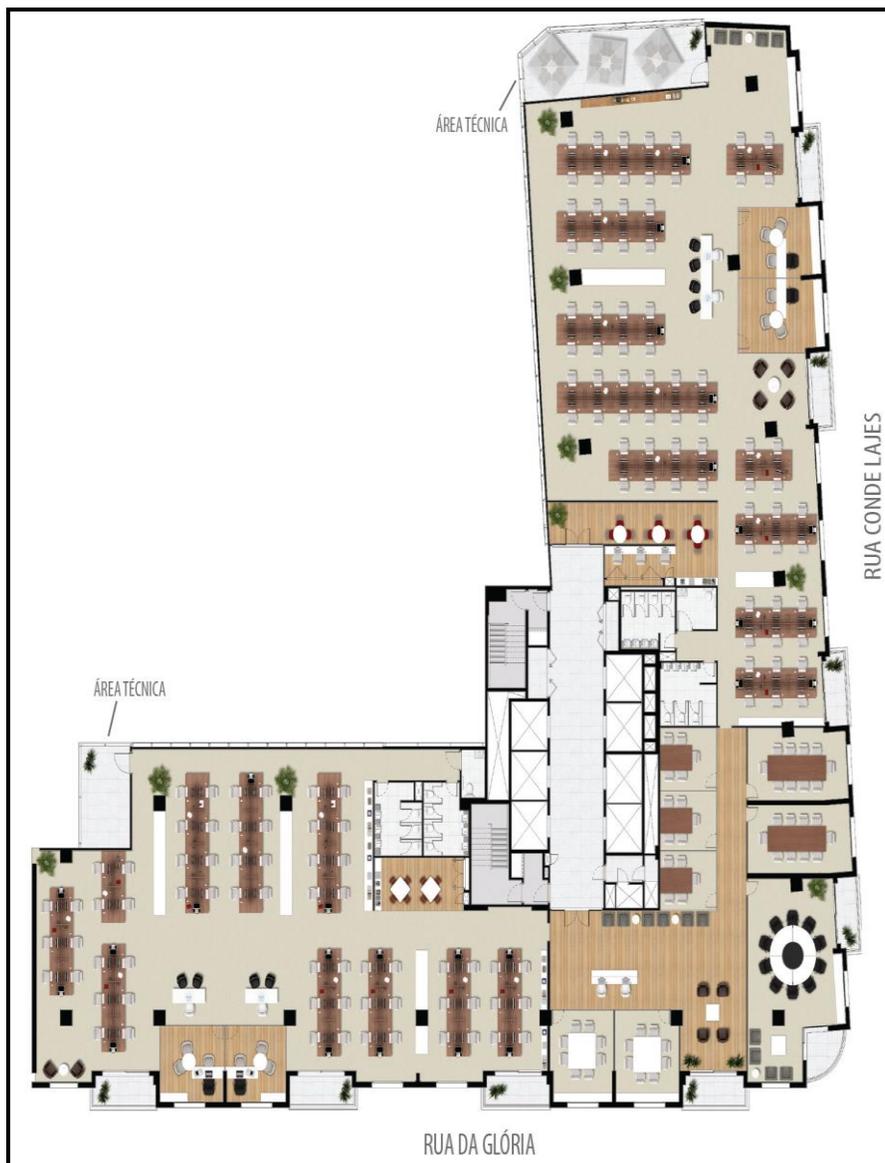
Figura 22 - Layout do pavimento tipo do 3° ao 10° andar

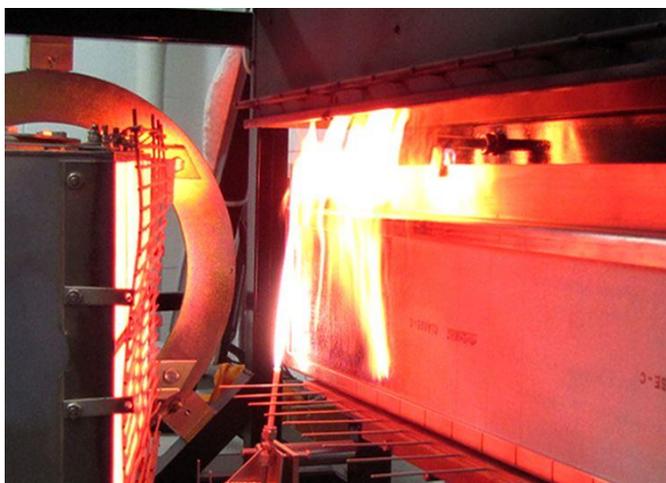
Para se determinar o índice de propagação superficial deve ser feito o produto entre o fator propagação de chama, medido através do tempo necessário para a chama atingir a distância exigida do corpo metálico com o corpo de prova, e o fator evolução de calor, aferido através de sensores chamados termopares. A seguir segue na figura 1, a ilustração do ensaio sendo realizado.

Figura 1 - Ensaio de propagação superficial de chama em material de revestimento naval

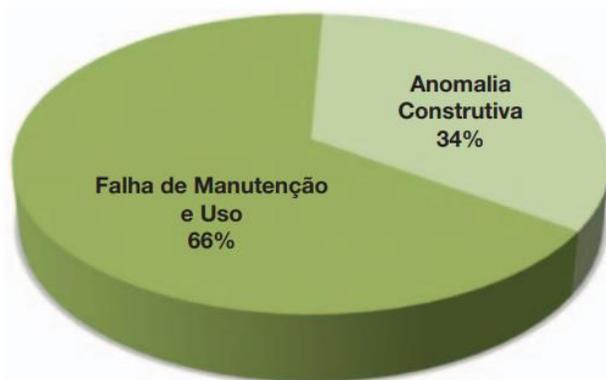
Segundo resultados apresentados na cartilha de inspeção predial “A saúde dos edifícios” (IBAPE/SP, 2015), foram analisados os dados de acidentes cadastrados no banco de dados do Corpo de Bombeiros do Estado de São Paulo apontando que, em prédios com mais de 30 anos, 66% das causas e origens proviam da falta ou até inexistência da manutenção dos sistemas que compõem o geral. E, apenas 34% consistem em vícios construtivos e/ou anomalias endógenas (Figura 1).

Figura 1 – Gráfico de distribuição de incidência dos acidentes prediais

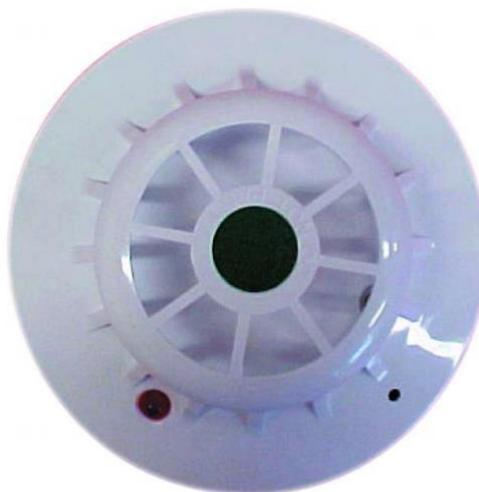
- Detectores de temperatura: atuam na variação de temperatura dentro da câmara do equipamento. Estes podem ser endereçáveis ou não e agirem por termovelocidade ou temperatura fixa (Figura 5)

Figura 5 – Detector de temperatura termovelocimétrico

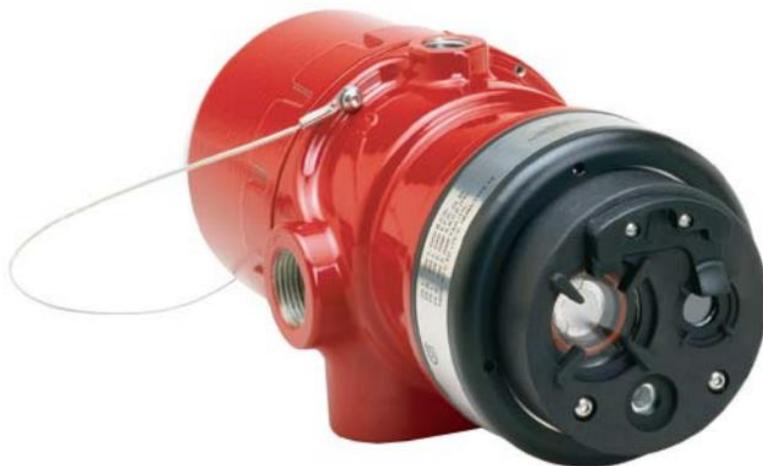
- Detectores de chamas: atua na detecção por infravermelho, ultravioleta ou pela combinação dos dois captando a radiação emitida pelo fogo alertando a central de que um incêndio foi iniciado. Esta aplicação possui um valor muito maior que os outros e é utilizado mais em ambientes com o índice de probabilidade de incêndios de grande escala muito maiores como refinarias, minas, depósitos de inflamáveis, dentre outros (Figura 6).

Figura 6 – Detector de chamas IR/UV

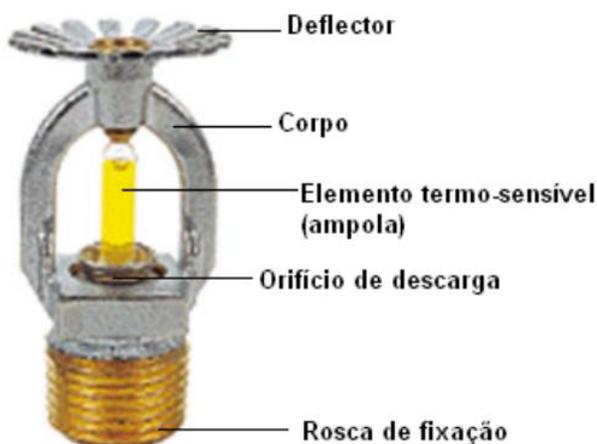
Com sua primeira concepção reconhecida por seguradoras em 1879 por Henry Parmelter, teve seu produto evoluído constantemente até os dias atuais, sendo o dispositivo automático de combate a incêndio mais comumente utilizado em edifícios. Possuem uma configuração simples composta por rosca, orifício de descarga, elemento termo-sensível, corpo e defletor (Figura 8) (TRINDADE, 2009)

Figura 8 – Sprinkler

Os chuveiros automáticos (sprinklers) tem por função o combate automático direto e pontual, por meio do rompimento, causado pelo calor, do elemento termo-sensível e/ou pelo acionamento do sistema por meio de automação.

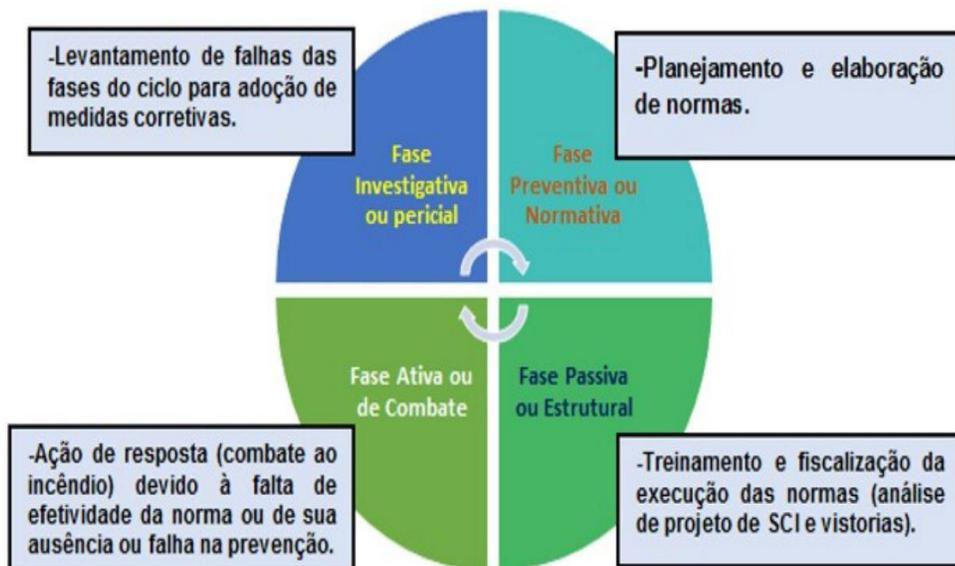
Figura 3 – Gráfico de desempenho com e sem manutenção

A inspeção predial em si pode atuar em todas as fases do ciclo, porém é fundamental que o responsável pelo empreendimento tenha plena consciência que os piores momentos a se realizar uma inspeção predial são aqueles que circundam a fase ativa, ou seja, em casos em que não houve a correta manutenção preventiva ou até foram inexistentes, vindo a causar danos exponencialmente maiores não só ao sistema, mas financeiros ao condomínio ou órgão responsável.

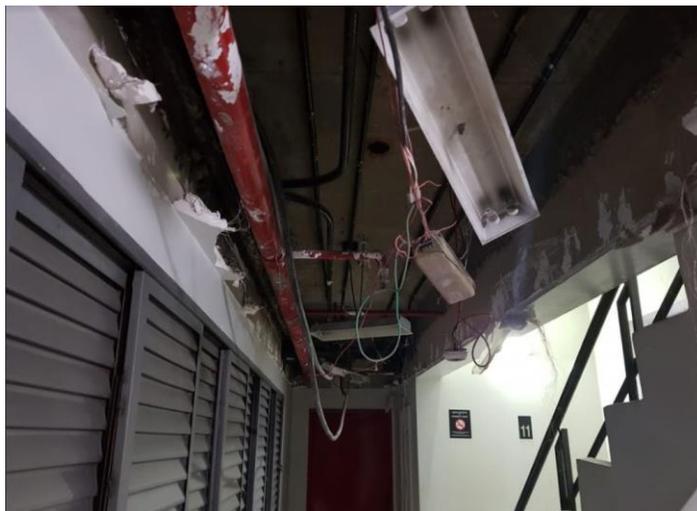
Neste caso observa-se outro problema grave, a quantidade de interferências indevidas que seguem juntamente a tubulação dentro do shaft e dos forros. Na figura 6 observa uma grande quantidade de cabos não identificados passando juntamente com tubulações sem uma devida organização. Já na figura 7, para a substituição da tubulação de SPK do andar, todo o forro deve de ser demolido devido a este estar fixado em tua totalidade na própria tubulação de sprinklers.

Figura 7 – Demolição completa de forro

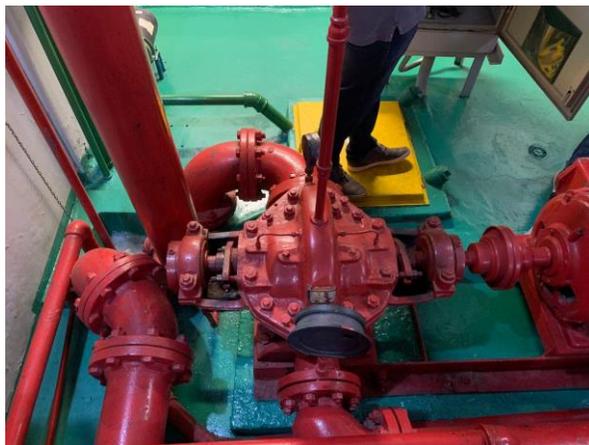
Figura 8 – Detalhe bomba elétrica principal com eixo desprotegido

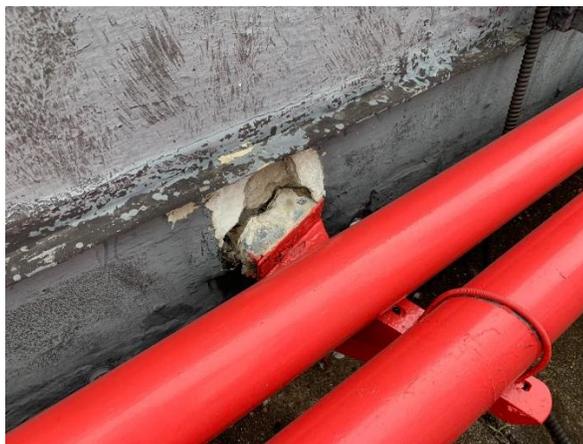
Figura 9 – Base do suporte de tubulação rompida.
