ASSISTÊNCIA TÉCNICA EM HABITAÇÃO DE INTERESSE SOCIAL NO DISTRITO FEDERAL

ANÁLISE DO **PROGRAMA HABITA BRASÍLIA**, EIXO "PROJETO NA MEDIDA" E APLICAÇÃO DO SUBPROGRAMA DE MELHORIAS HABITACIONAIS NAS CIDADES DA QNR/Ceilândia E SÃO SEBASTIÃO ENTRE OS ANOS DE 2017 E 2022.

Dissertação apresentada ao programa de Pós Graduação Stricto Sensu em Arquitetura e Urbanismo do Centro Universitário de Brasília - CEUB, como parte dos requisitos necessários para a obtenção do título de Mestre em Arquitetura e Urbanismo. Linha de Pesquisa: Teoria, história e projeto de habitação.

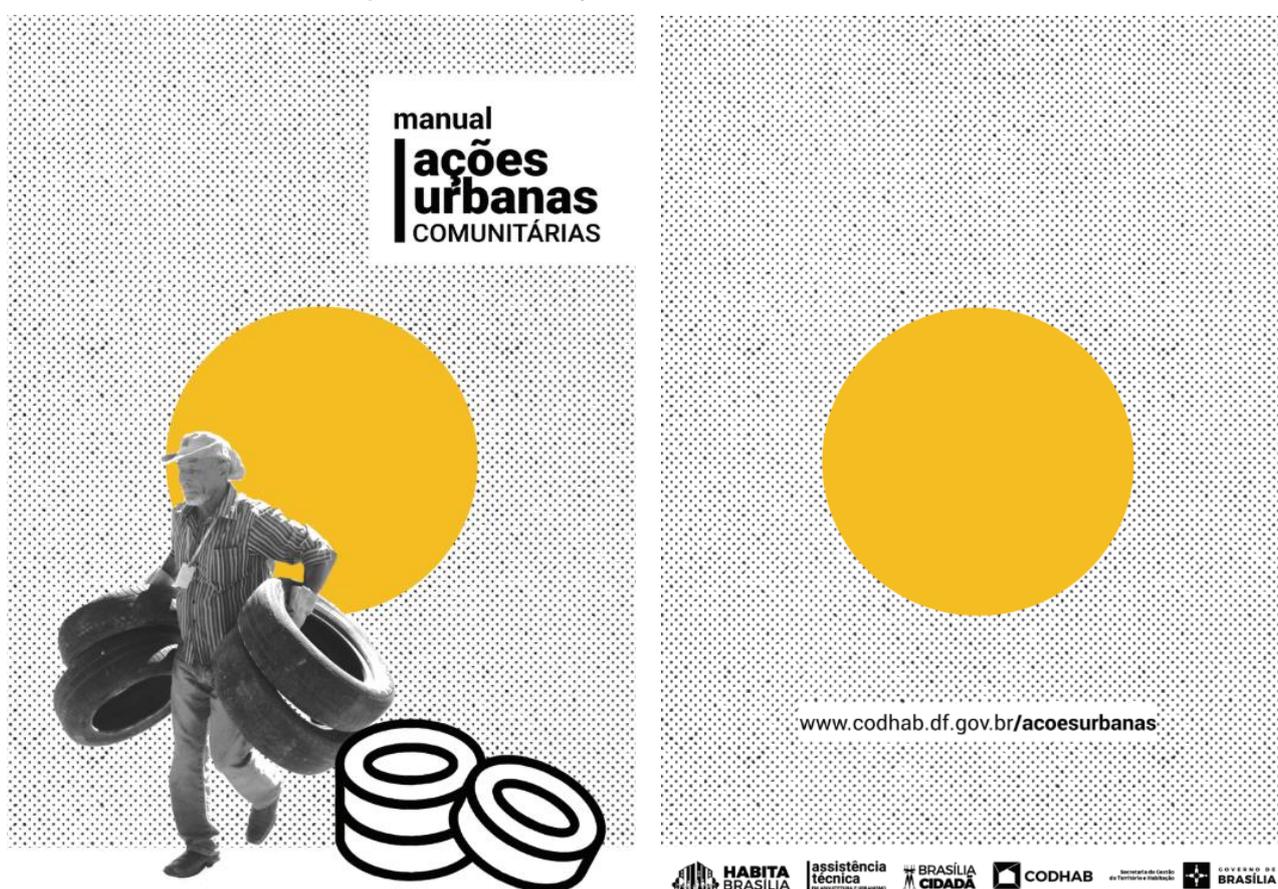
Figura 32 – Manual Ações Urbanas Comunitárias - AUC.

O manual de ações urbanas contém informações e dicas importantes sobre o tipo de intervenção urbana possível em localidades onde o poder público se encontra ausente. Propostas de arborização e ocupação perimetral, painéis artísticos, bancos, bancos-jardim, monstros de pneu, revitalização de equipamentos existentes (conserto e pintura), hortas funcionais, jardineiras suspensas utilizando materiais recicláveis e reutilizados, tais como canos PVC, pneus usados, manilhas de concreto são apresentadas aos leitores.

Segundo Manual Ações Urbanas Comunitárias – AUC (**Figura 32**), elaborado pela equipe técnica da CODHAB/DF no ano de 2017, as AUCs foram idealizadas e desenvolvidas pela equipe de Assistência Técnica da CODHAB/DF, que objetivavam a qualificação urbana por meio de participação comunitária.

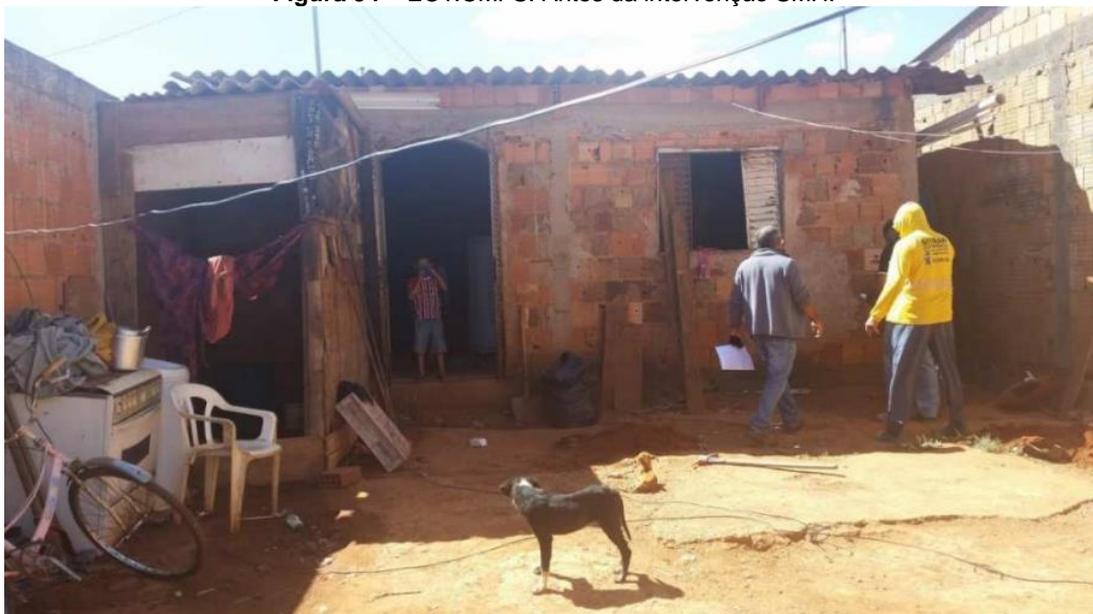
Figura 94 – EC1.CMFS: Antes da intervenção SMH.

A **Figura 94** a seguir demonstra como era a edificação no momento da visita técnica, antes mesmo do recebimento da intervenção.

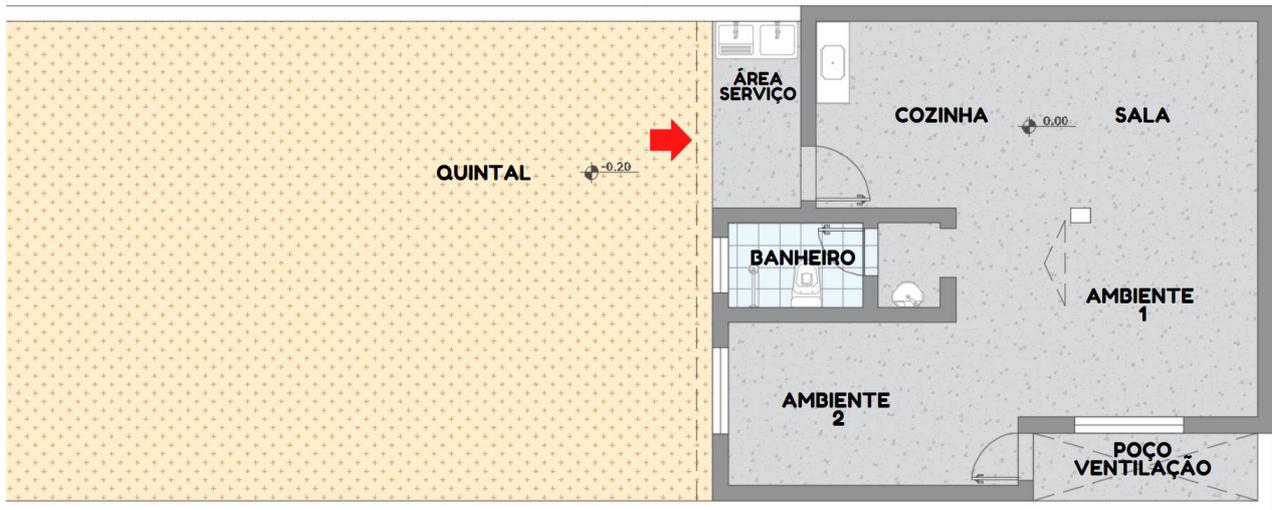
Figura 95 – EC1.CMFS: Proposta de intervenção SMH.

Através da análise do Memorial Descritivo da Projeto de Arquitetura elaborado, foi constatado que a proposta de intervenção teve como foco principal a construção de banheiro social, ampliação de cômodo usado como quarto, construção de poço de ventilação para ampliação da ventilação natural interna, revisão da rede elétrica, instalação de pia na cozinha e tanque da área de serviço. A limitação orçamentária foi de R\$10.000,00 (dez mil reais), tendo as obras iniciadas em julho de 2017 e finalizadas em setembro do mesmo ano. A **Figura 95** a seguir ilustra a intervenção recebida como benefício do SMH e o **Gráfico 16** demonstra a efetividade da intervenção.

EC1.CMFS
PROPOSTA DE INTERVENÇÃO ESQUEMÁTICA
SEM ESCALA

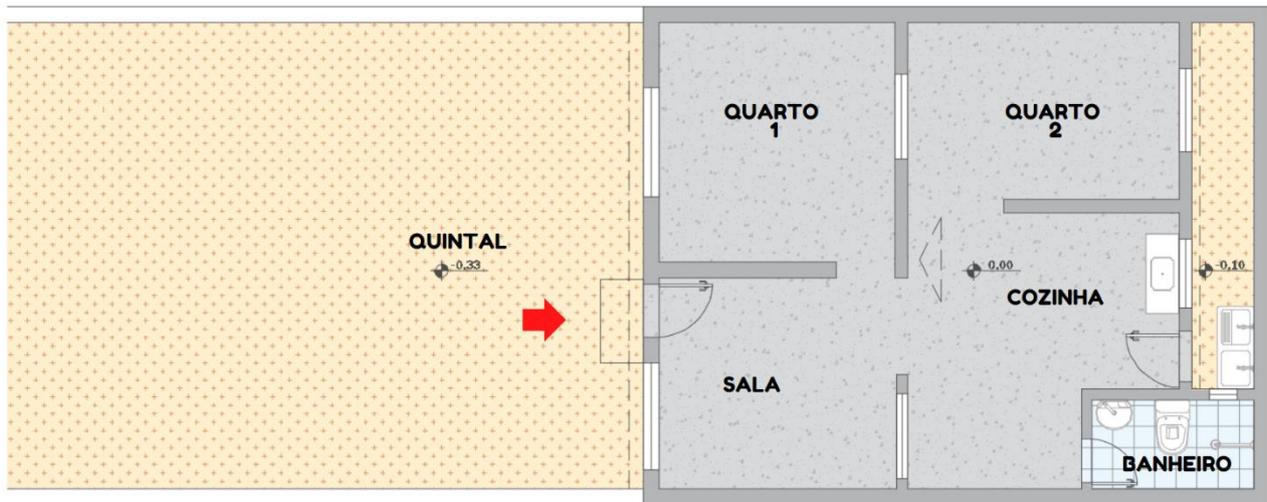
Figura 96 – EC2.ACS: Levantamento Arquitetônico.

A **Figura 96** ilustra a edificação no momento do Levantamento Arquitetônico e o **Gráfico 17** aponta os problemas de insalubridade e insegurança relatados em Formulário Técnico.

EC2.ACS
LEVANTAMENTO ARQUITETÔNICO ESQUEMÁTICO
SEM ESCALA

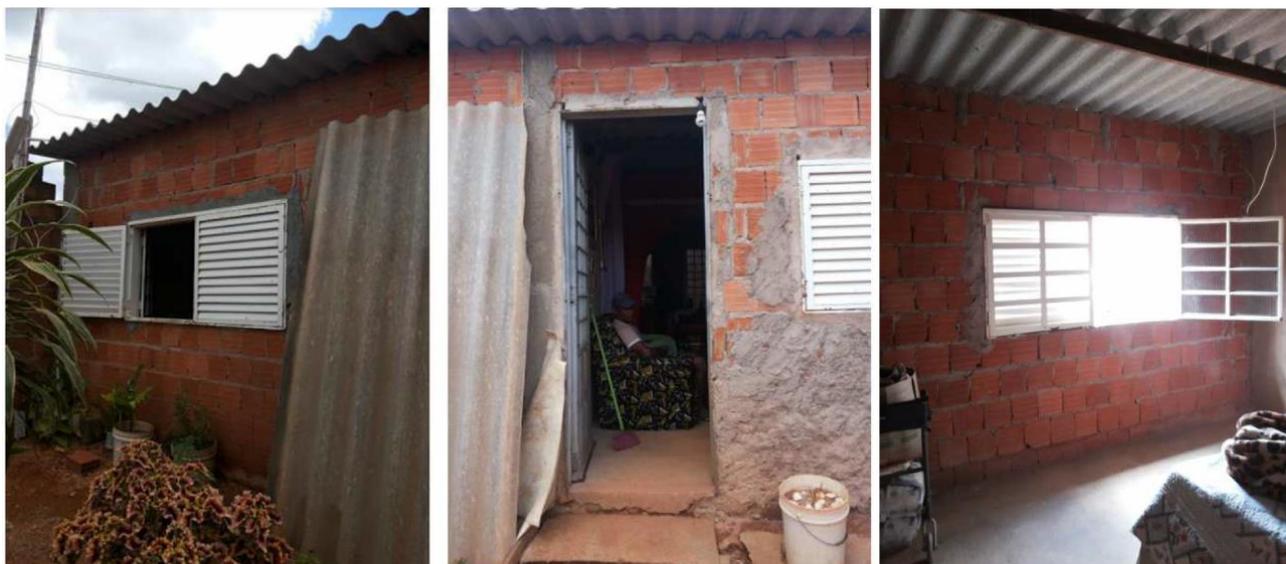
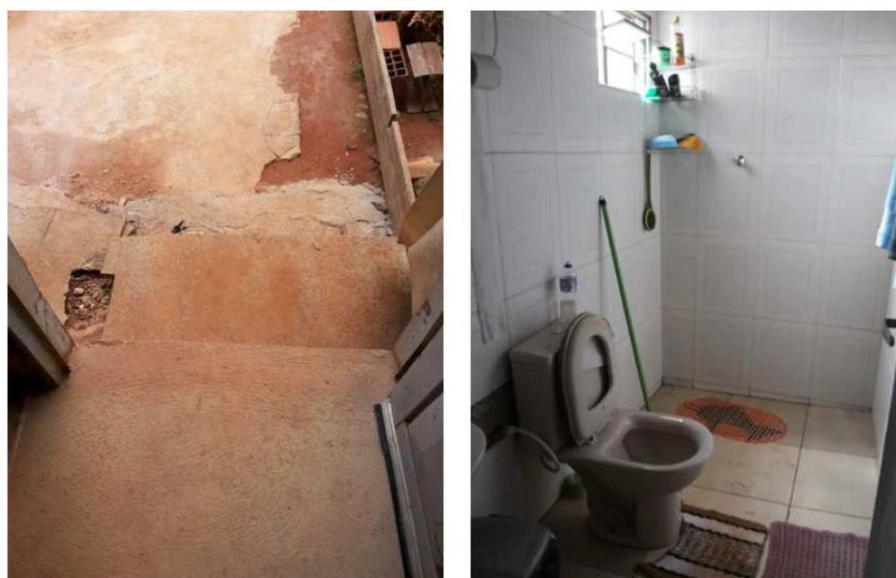
Figuras 97 a 101 – EC2.ACS: Antes da intervenção SMH.

As Figuras 97 a 101 a seguir demonstram como estava a edificação no momento da visita técnica, antes do recebimento da intervenção.

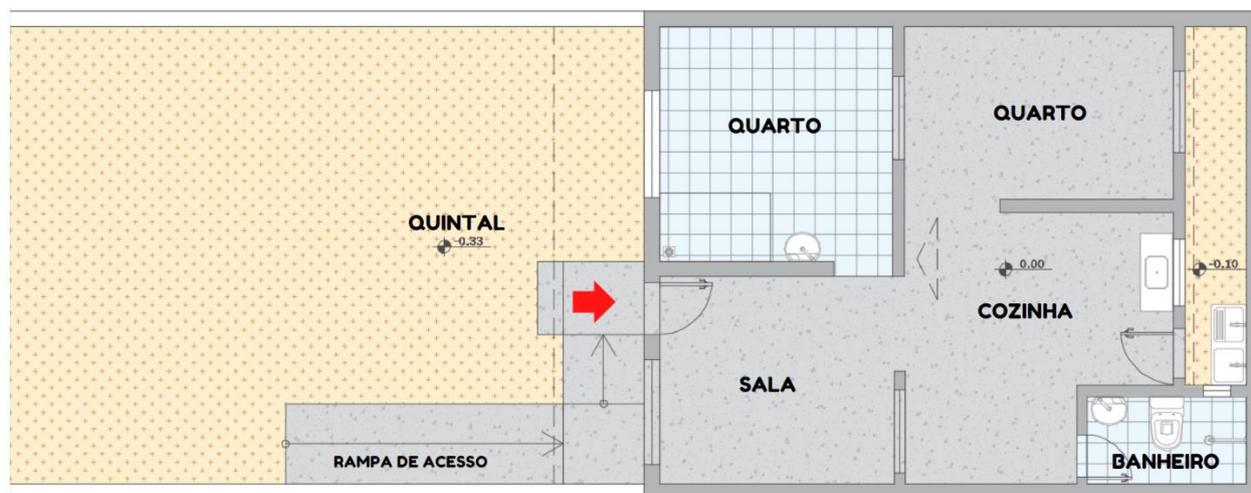
Figura 102 – EC2.ACS: Proposta de intervenção SMH.

Através da análise do Memorial Descritivo da Projeto de Arquitetura elaborado, foi constatado que a proposta de intervenção teve como foco principal a acessibilidade e a melhoria da qualidade de vida do morador PCD. Para tanto foi realizada construção de rampa de acesso e área de descanso coberta, além do calçamento na parte frontal da edificação. Além disso foi reformado um dos quartos para que o atendimento de higiene e limpeza do membro PCD fosse realizada no mesmo ambiente. Neste quarto foram instalados revestimento cerâmico no piso, aplicação de reboco e pintura, forro PVC e instaladas ducha elétrica e lavatório, além de revestimento cerâmico na parede hidráulica até altura de 90cm. A limitação orçamentária foi de R\$10.000,00 (dez mil reais), tendo as obras iniciadas em julho de 2017 e finalizadas em agosto do mesmo

ano. A **Figura 102** a seguir ilustra a intervenção recebida como benefício do SMH e o **Gráfico 18** demonstra a efetividade da intervenção.

EC2.ACS
PROPOSTA DE INTERVENÇÃO ESQUEMÁTICA
SEM ESCALA

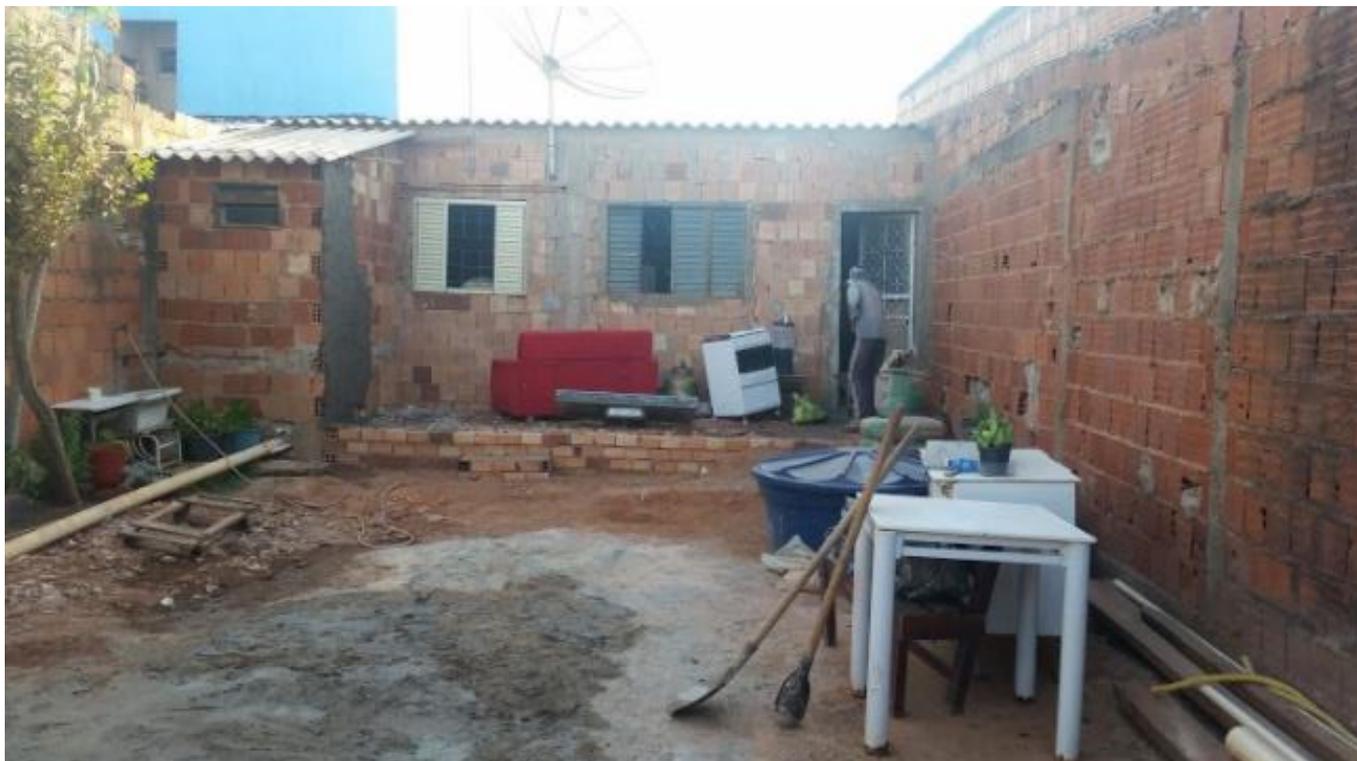
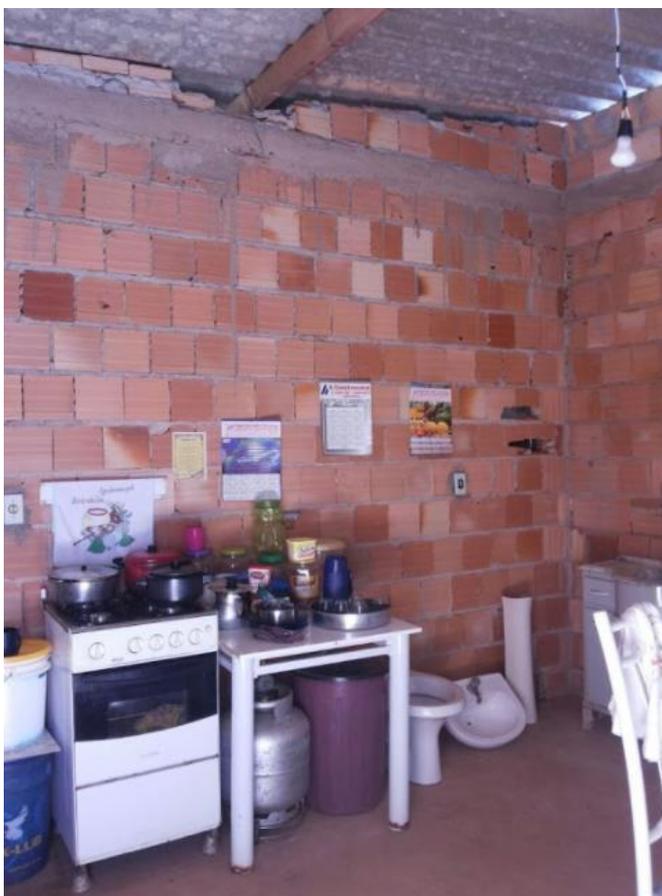
Figuras 104 a 106 – EC3.AGX: Antes da intervenção.

As imagens a seguir demonstram como estava a edificação no momento da visita técnica, antes do recebimento da intervenção.

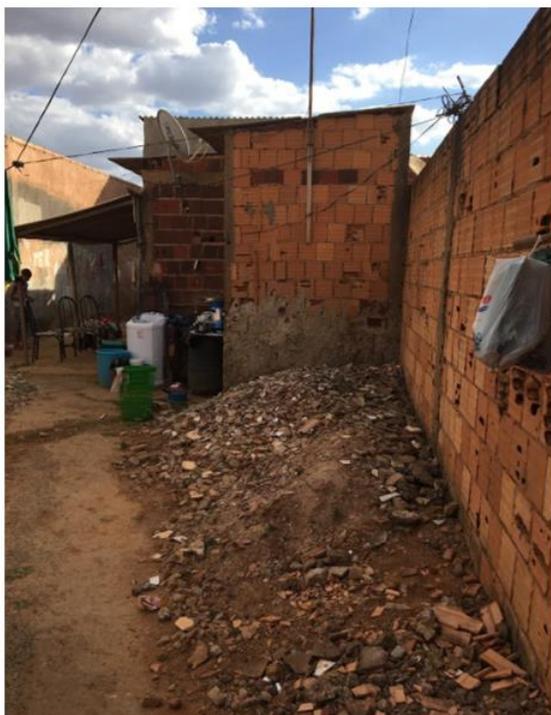
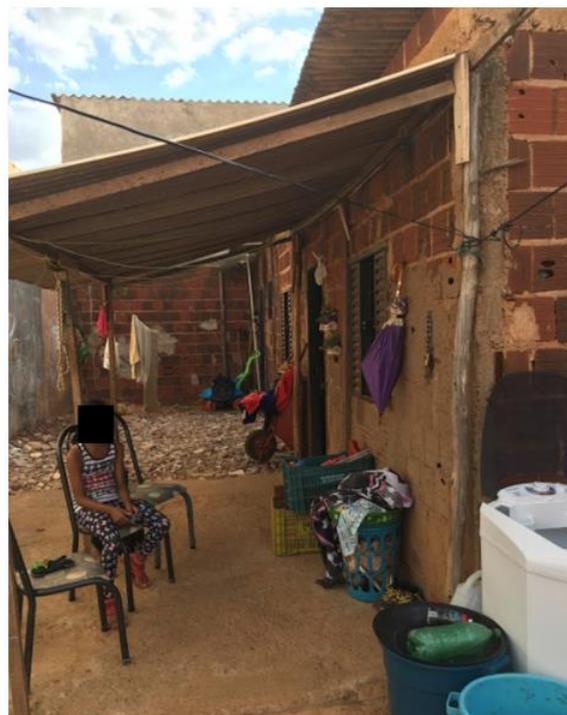
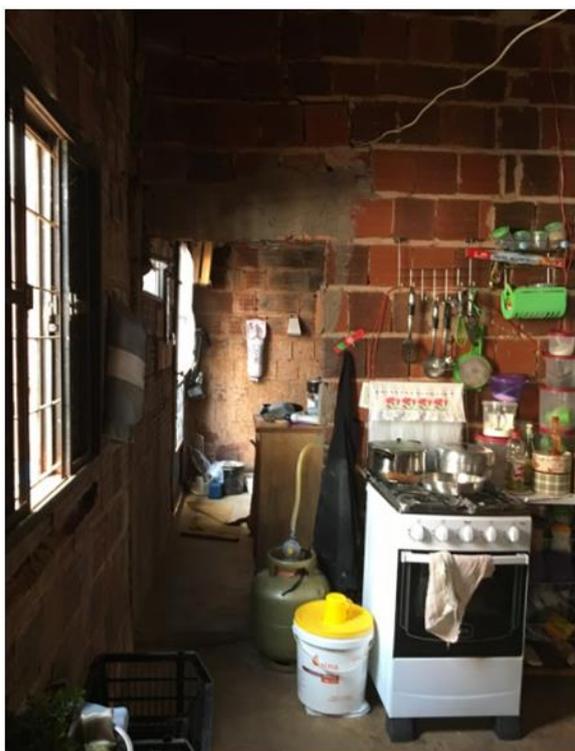
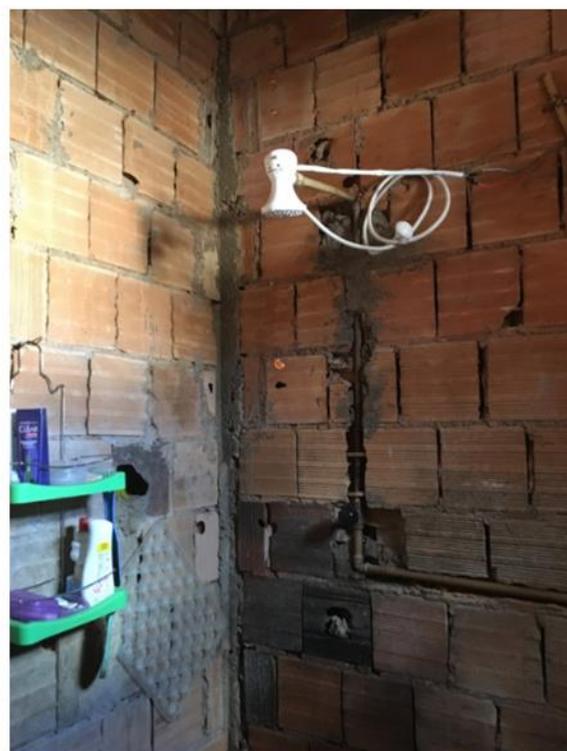
Figuras 119 a 122 – EC5.MSSL: Antes da intervenção.

Segundo demonstrado em Formulário Técnico realizado em agosto de 2019, a edificação possuía aproximadamente 51m², não apresentava reboco em nenhum cômodo e o piso era em terra batida. Havia ventilação e iluminação natural em todos os ambientes. A casa não possuía instalação hidrossanitária no banheiro, nem instalação da bancada na cozinha e tanque na área de serviço. A cobertura apresentava sérios problemas de infiltração e telhas quebradas.

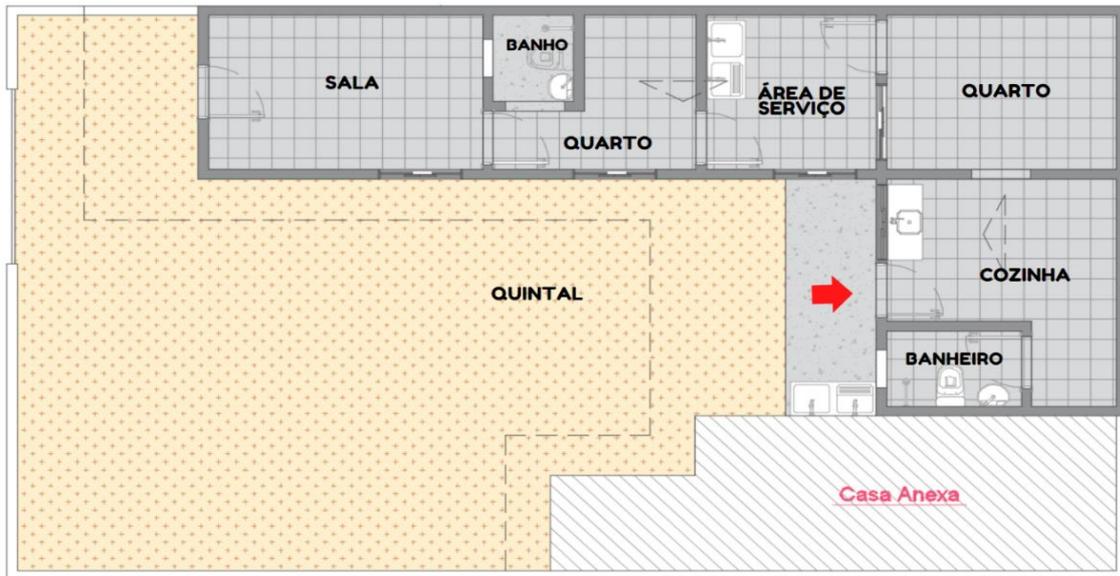
Figura 124 – EC6.EGT: Levantamento Arquitetônico.

A **Figura 124** ilustra a edificação no momento do Levantamento Arquitetônico e o **Gráfico 26** aponta os problemas de insalubridade e insegurança relatados em Formulário Técnico. Já as **Figuras de 125 a 130** ilustram como estava a edificação no momento da visita técnica.

EC6.EGT
LEVANTAMENTO ARQUITETÔNICO ESQUEMÁTICO
SEM ESCALA

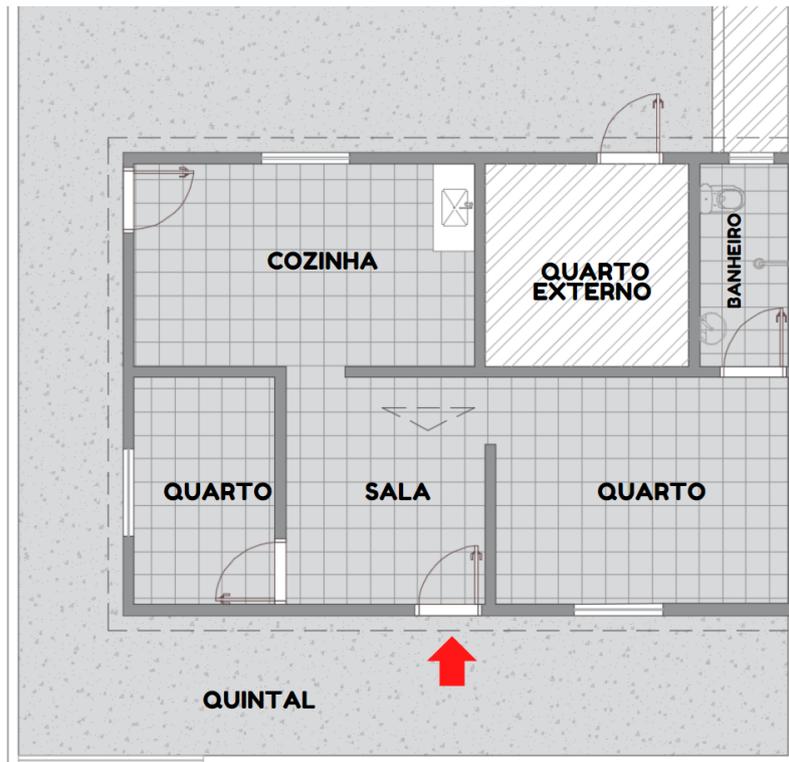
Figura 132 – EC7.MRAA: Levantamento Arquitetônico.

Segundo demonstrado em Formulário Técnico emitido em janeiro de 2020, a edificação de aproximadamente 57m², apresentava telhamento com infiltrações, telhas e madeiramento antigos, piso cerâmico e pintura antigos em toda edificação, sem forro PVC, algumas rachaduras em ambientes distintos, esquadrias em péssimas condições de conservação e uso e a ventilação natural dos ambientes, apesar de presente, é insuficiente. O banheiro, apesar de finalizado, possui louças sanitárias em mal estado de conservação, a distribuição interna e as dimensões não é favorável para o cadeirante. Toda a rede elétrica era improvisada, sem quadro de distribuição e representava risco de incêndio devido sua precariedade. A moradia foi classificada como de vulnerabilidade edilícia e necessitando de intervenções urgentes devido a presença de membro PCD.

A **Figura 132** ilustra a edificação no momento do Levantamento Arquitetônico e o **Gráfico 28** aponta os problemas de insalubridade e insegurança relatados em Formulário Técnico.

EC7.MRAA
LEVANTAMENTO ARQUITETÔNICO ESQUEMÁTICO
SEM ESCALA

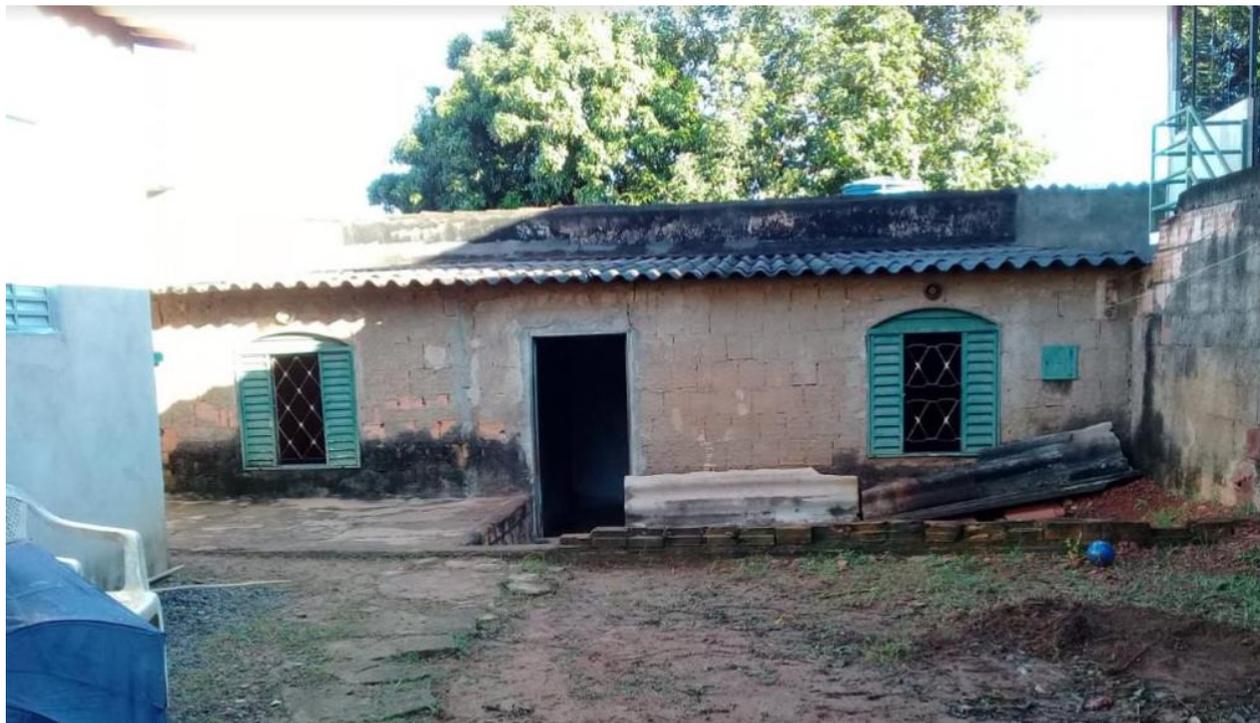
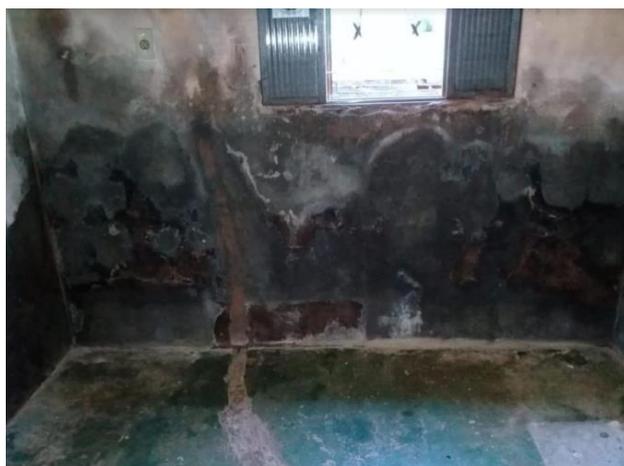
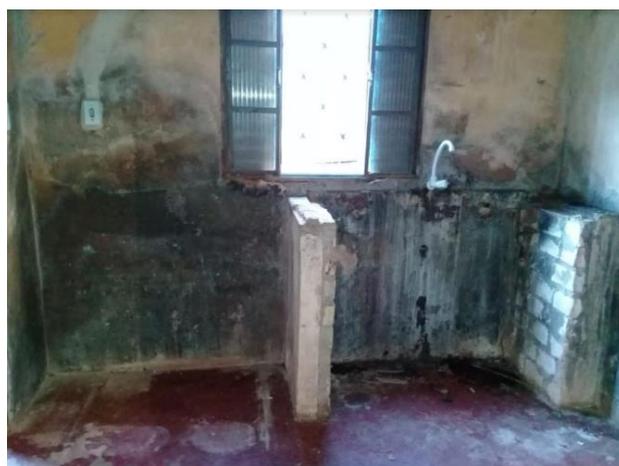
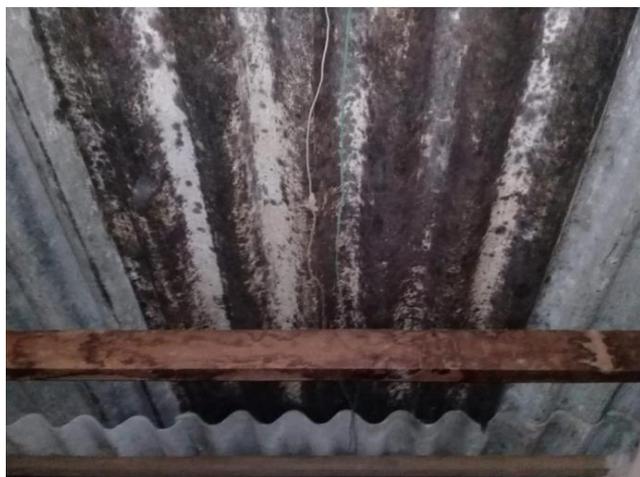
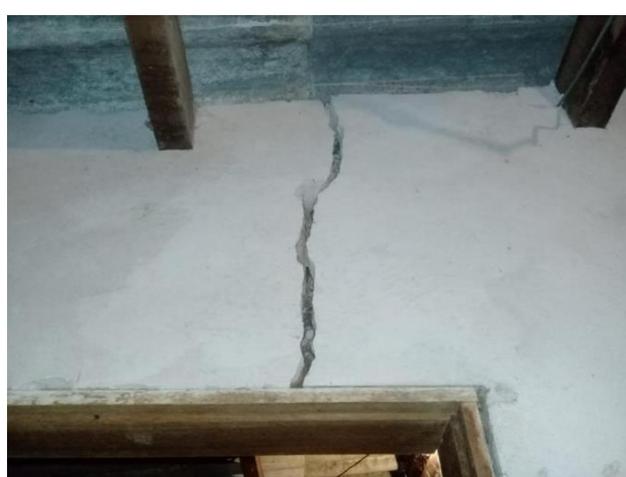
Figuras 140 a 144 – EC8.MRCS: Antes da intervenção.

As imagens a seguir demonstram a precariedade da edificação no momento da vistoria técnica.

Devido a peculiaridade de atendimento tanto edifício quanto social, a família foi destacada para a modalidade reconstrução, tendo valor limite de R\$00.000,00 (000 mil reais) e as obras ocorreram de novembro de 2019 a março de 2020. A intervenção realizada, de aproximadamente 50m², teve como foco a demolição completa da antiga moradia, sem reaproveitamento de nenhum material, nem mesmo das louças sanitárias. Foi realizado aterro para nivelamento do terreno, bem como a execução de toda nova estrutura da edificação composta por estaca, bloco, viga baldrame e pilares. Foi realizada a construção de nova moradia composta por 6 cômodos, dentre eles 2 quartos e novo banheiro adaptado incluindo barras de apoio. Todos os cômodos foram finalizados com revestimento cerâmico no piso, aplicação de pintura e forro PVC, além de nova cobertura (telhas e madeiramento), instalação elétrica e hidrossanitária. A **Figura 145** a seguir ilustra a intervenção recebida como benefício do SMH e o **Gráfico 31** demonstra a efetividade da intervenção.

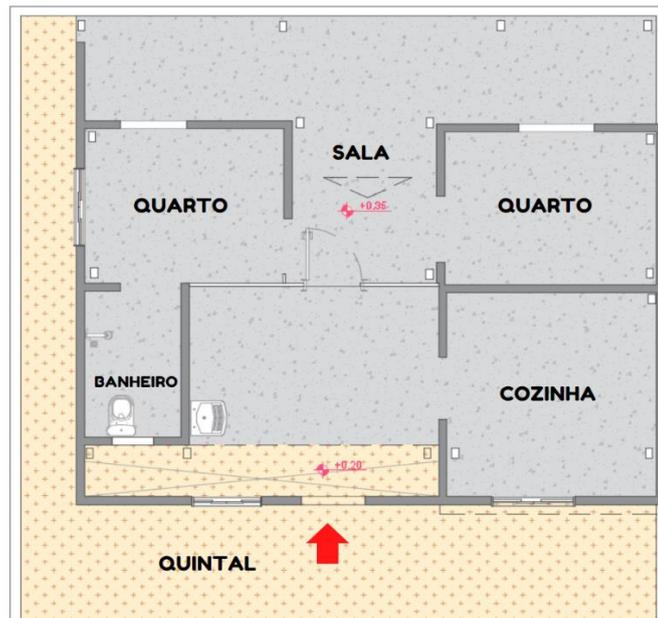
Figura 156 – EC10.SFO: Levantamento Arquitetônico.

EC10.SFO
LEVANTAMENTO ARQUITETÔNICO ESQUEMÁTICO
SEM ESCALA

Segundo Formulário Técnico, a visita foi realizada em maio de 2019, e constatou a precariedade da edificação. O sistema construtivo é misto, sendo constituído de alvenaria e madeirite. Com aproximadamente 62m², todas as paredes da edificação encontram-se com infiltrações, telhado com vazamentos generalizados. Toda edificação possui piso grosso e em alguns ambientes apresentam buracos. A instalação elétrica é completamente improvisada, com fios descascados e potencial de incêndio. Parte do telhado está suspenso por vigas de madeira com risco de desabar. A casa não possui esgotamento adequado. O banheiro está inacabado, com todas as paredes em alvenaria exposta, sem revestimento no piso e não possui lavatório. Devido aos graves problemas edilícios e sociais, a família foi destacada para atendimento na modalidade reconstrução. A **Figura 156** ilustra a edificação no momento do Levantamento Arquitetônico e o **Gráfico 34** aponta os problemas de insalubridade e insegurança relatados em Formulário Técnico.

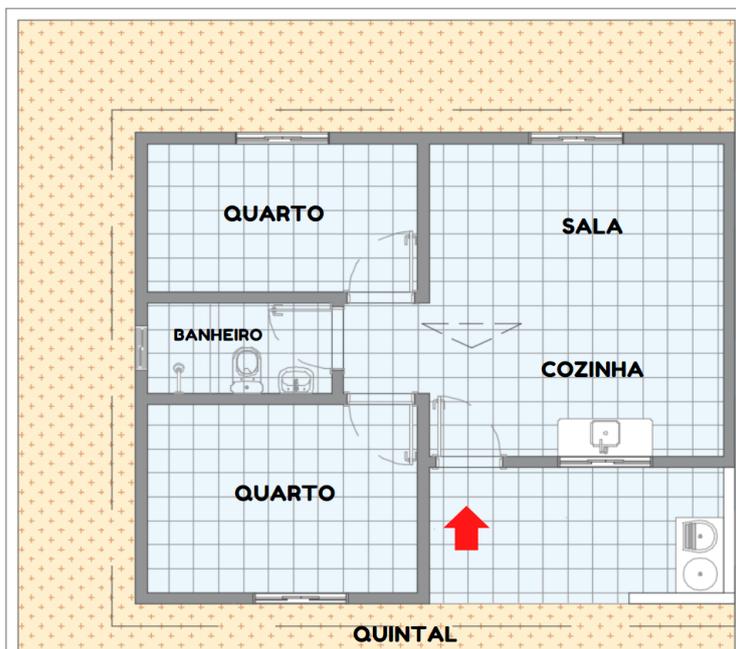
Figura 164 – EC10.SFO: Proposta de intervenção SMH.

A proposta de intervenção destacada para o recebimento do benefício de SFO está baseada na demolição de toda edificação existente e a construção de nova unidade habitacional, segundo aprovação da família beneficiada e sem reaproveitamento de nenhum material existente. A proposta prevê a criação de 4 cômodos, sendo 2 quartos, 1 banheiro e sala/cozinha. A área de serviço ficará externa à edificação. Também contará com novo telhamento, novas instalações elétrica, hidráulica e hidrossanitária. Todos os ambientes receberam finalização de pintura e forro PVC. O novo banheiro contará com novas louças sanitárias, chuveiro e novas esquadrias. A limitação orçamentária foi de R\$75.000,00 (setenta e cinco mil reais), tendo as obras iniciadas em agosto e finalizadas em outubro de 2022. A **Figura 164** a seguir ilustra a intervenção

EC10.SFO
PROPOSTA DE INTERVENÇÃO ESQUEMÁTICA
SEM ESCALA

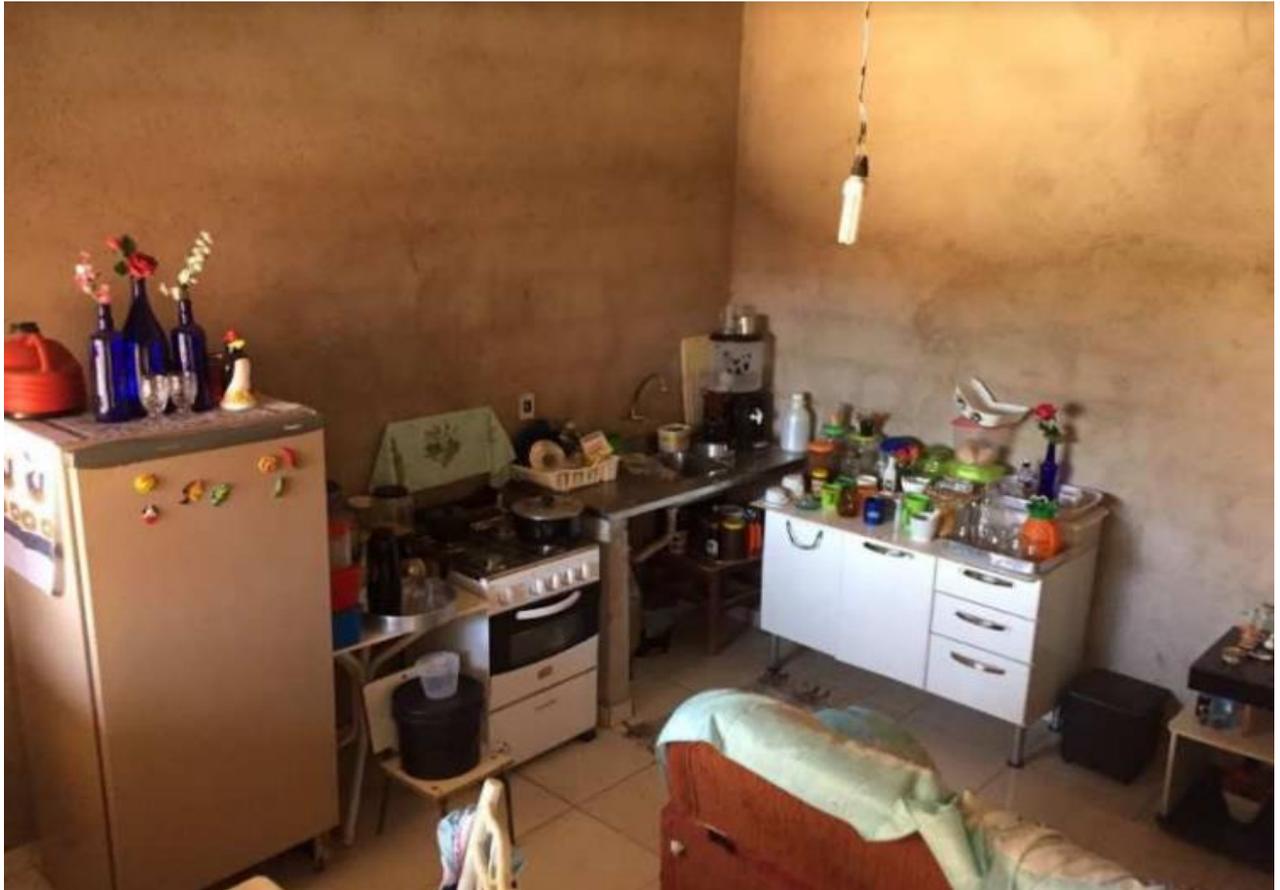
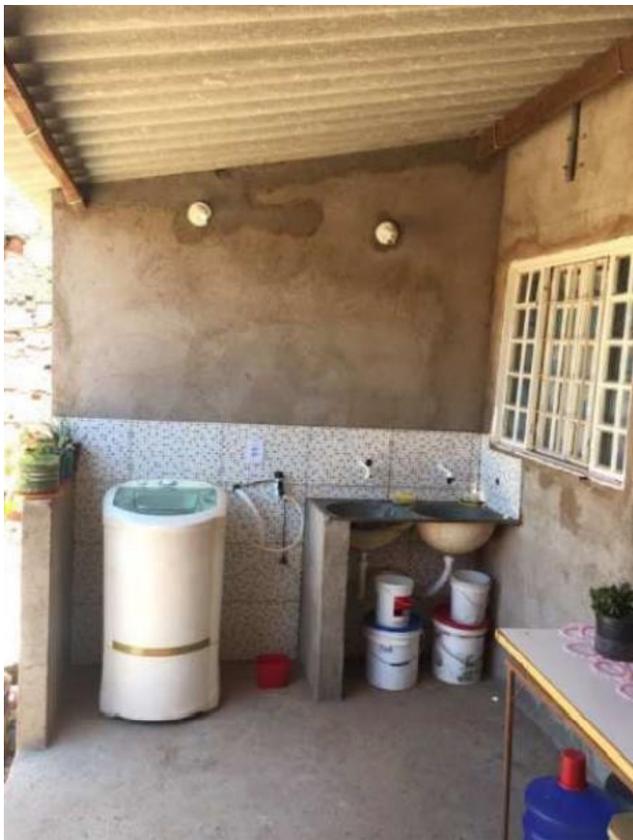
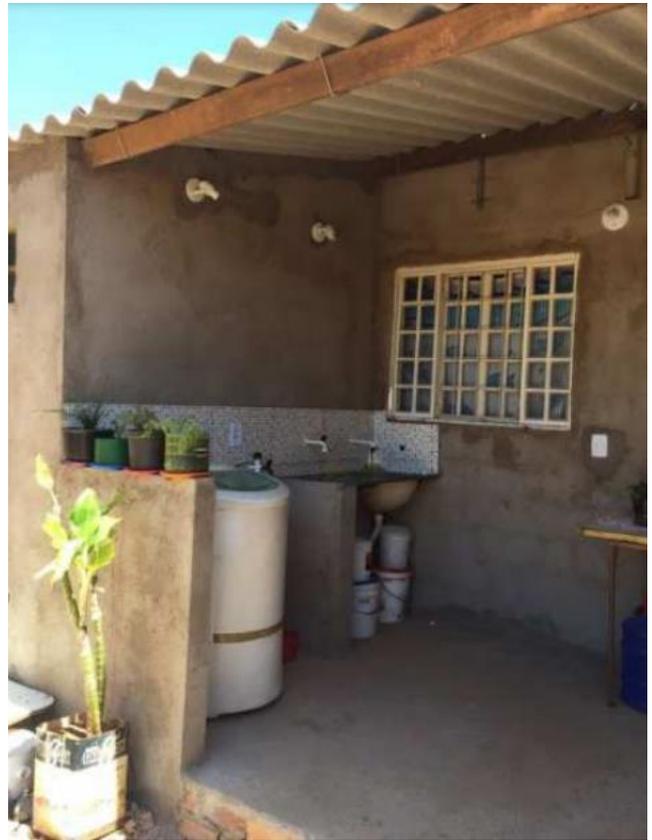
Figuras 175 a 177 – EC3.AGX: Pós intervenção SMH.

Segundo afirma o Relatório de Pós-intervenção, **EC3.AGX** relatou estar satisfeita com o recebimento da intervenção, uma vez que possibilitou um ambiente mais confortável, com pia instalada na cozinha, cobertura e tanque na área de serviço, além de nivelamento na varanda.

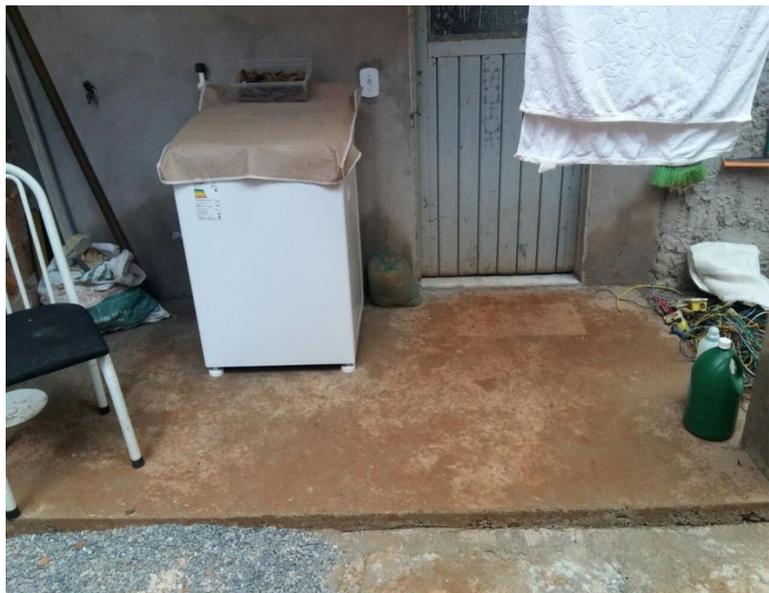
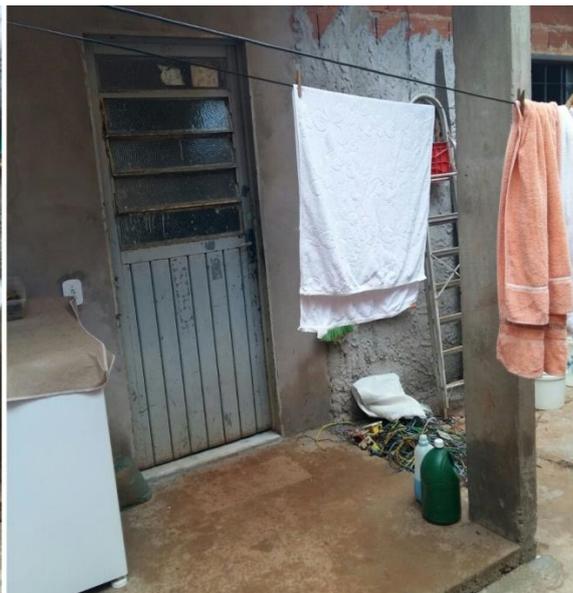
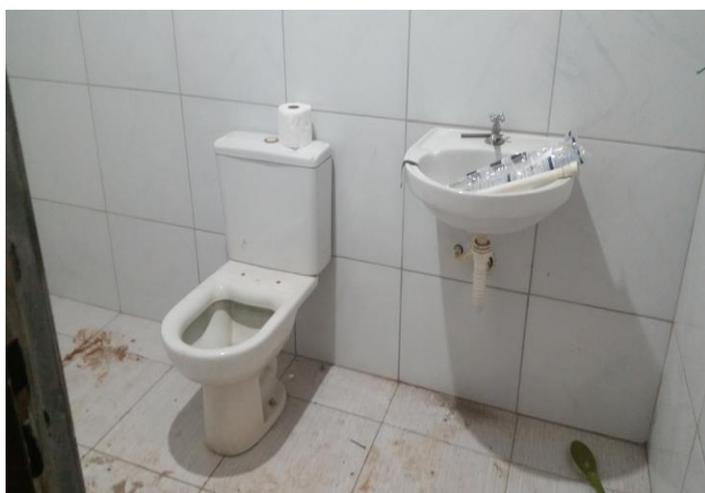
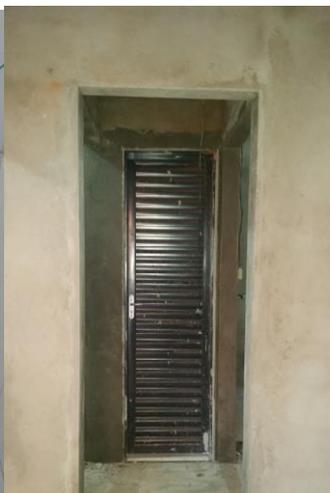
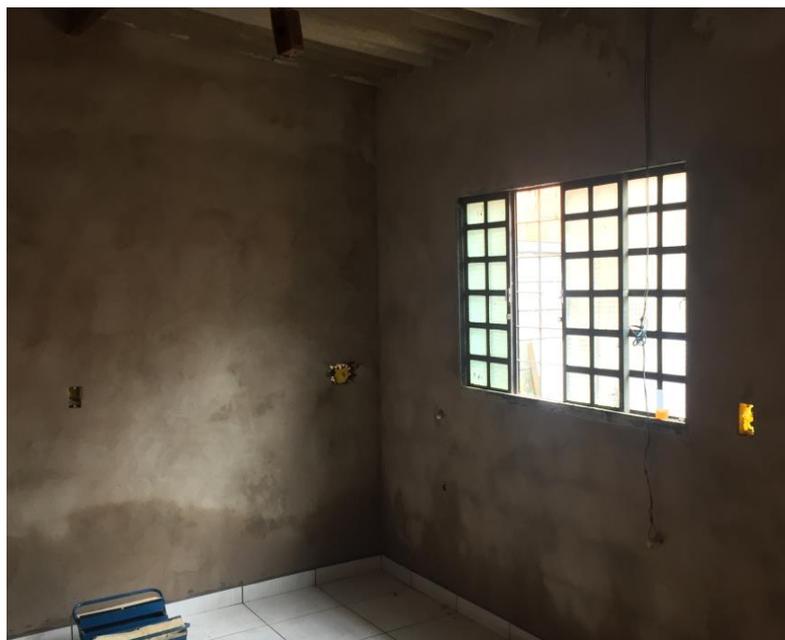
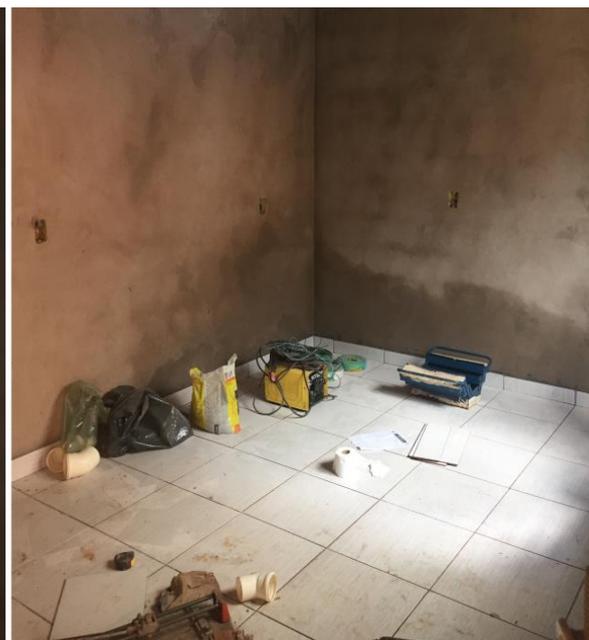
Figuras 180 a 186 – EC4.MRBS: Pós intervenção SMH.

Segundo afirma o Relatório de Pós-intervenção desenvolvido pela equipe social após o recebimento da obra, a família **EC4.MRBS** avaliou a intervenção como proveitosa, declarando-se satisfeita tanto com o atendimento da empresa de projeto, quanto pela empresa executora de obras, como também pelo Subprograma de Melhorias Habitacionais, nada tendo a declarar que desabonasse a aplicação deste benefício.

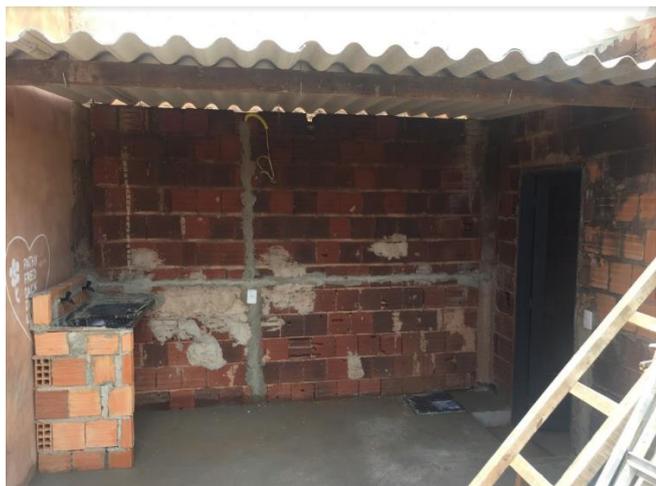
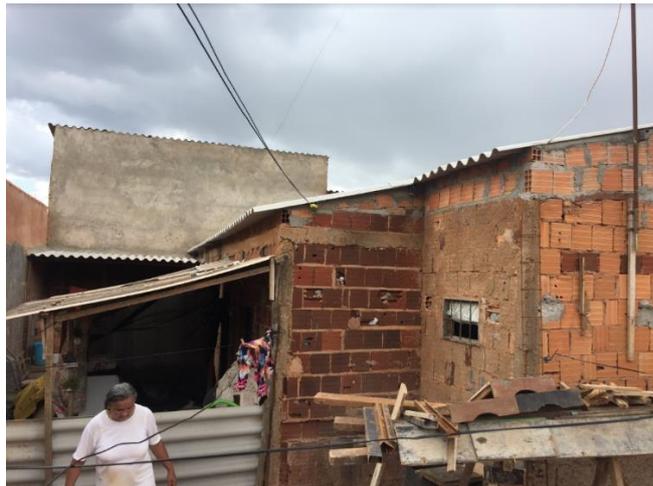
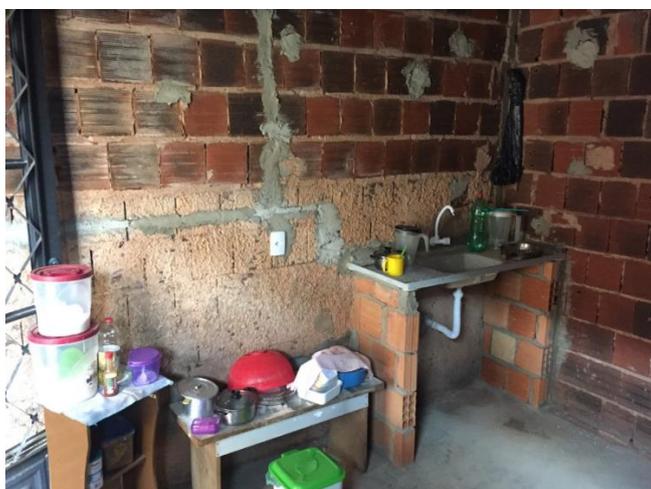
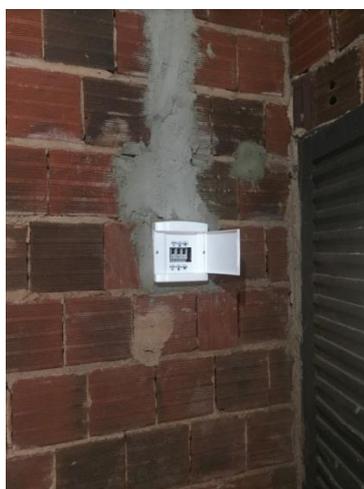
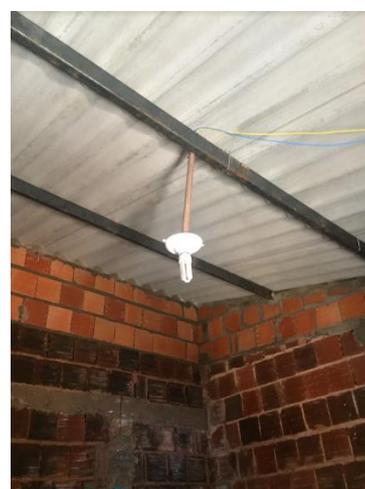
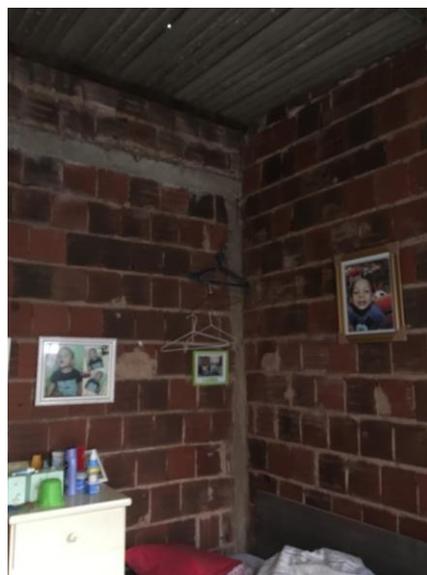
Figuras 188 a 195 – EC5.MSSL: Pós intervenção SMH.

Segundo afirma o Relatório de Pós-intervenção desenvolvido pela equipe social após o recebimento da obra, a família **EC5.MSSL** avaliou a intervenção como satisfatória.
