ASSISTÊNCIA TÉCNICA EM HABITAÇÃO DE INTERESSE SOCIAL NO DISTRITO FEDERAL

ANÁLISE DO **PROGRAMA HABITA BRASÍLIA**, EIXO "PROJETO NA MEDIDA" E APLICAÇÃO DO SUBPROGRAMA DE MELHORIAS HABITACIONAIS NAS CIDADES DA QNR/Ceilândia E SÃO SEBASTIÃO ENTRE OS ANOS DE 2017 E 2022.

Dissertação apresentada ao programa de Pós Graduação Stricto Sensu em Arquitetura e Urbanismo do Centro Universitário de Brasília - CEUB, como parte dos requisitos necessários para a obtenção do título de Mestre em Arquitetura e Urbanismo. Linha de Pesquisa: Teoria, história e projeto de habitação.

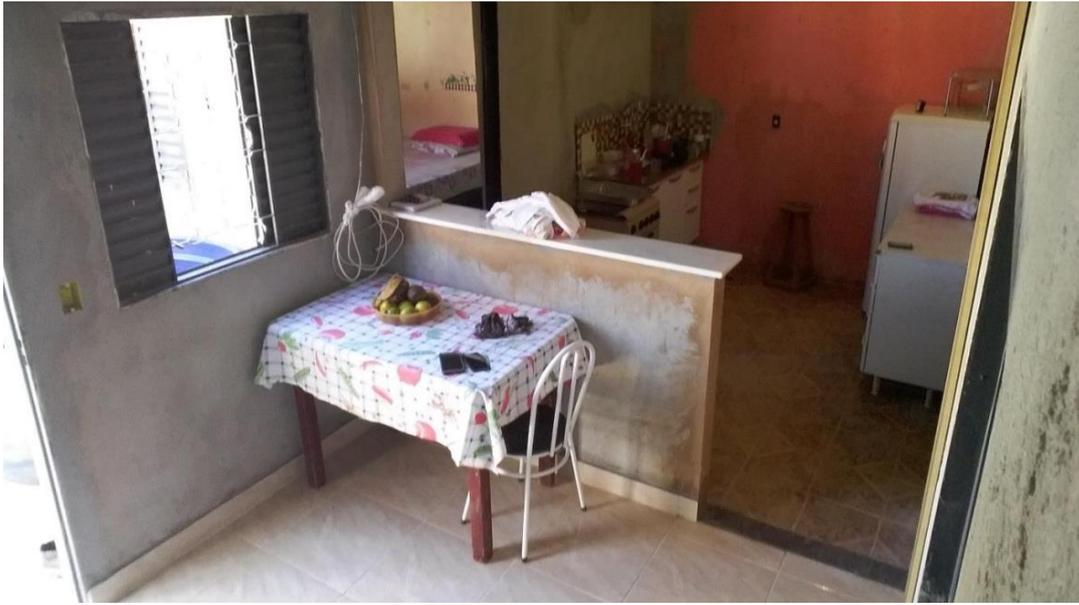
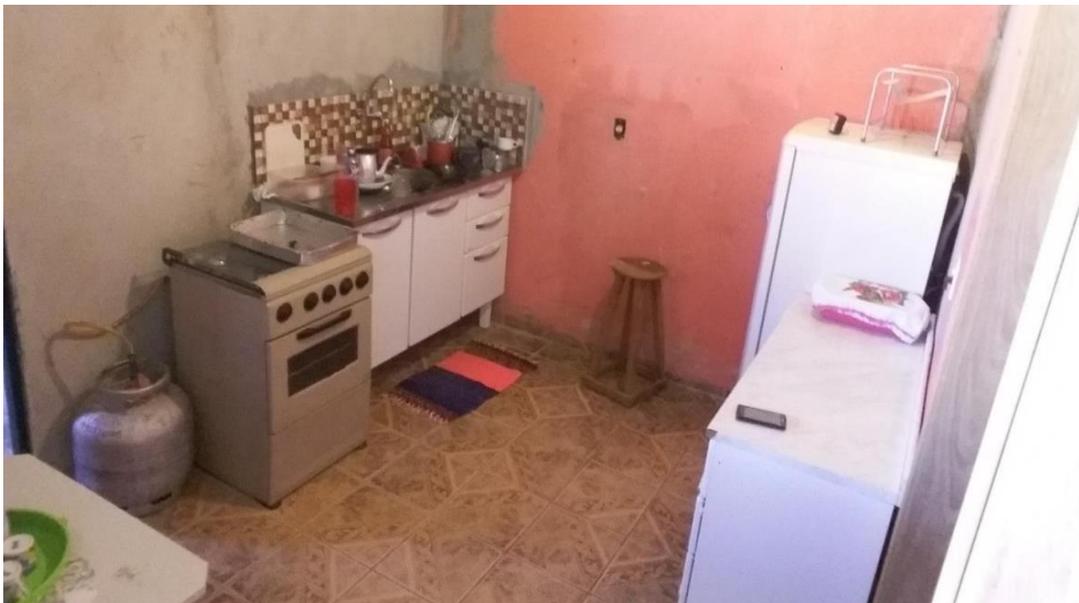
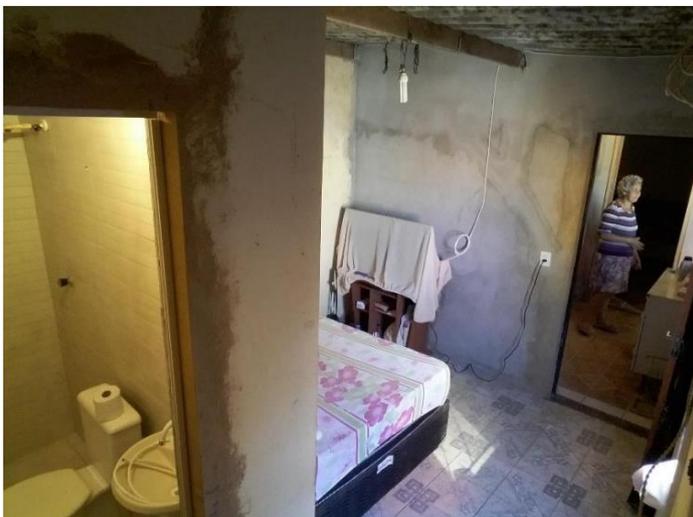
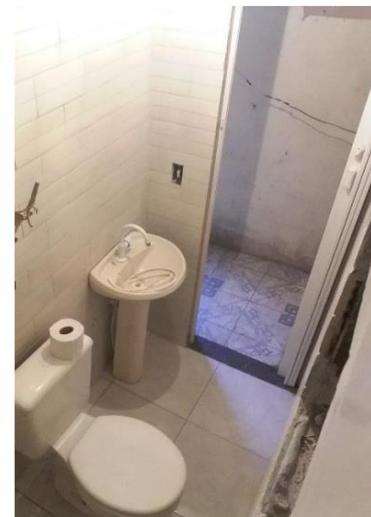
Figuras 197 a 200 – EC6.EGT: Pós intervenção SMH.

Segundo afirma o Relatório Avaliação de Pós-intervenção desenvolvido pela equipe social após o recebimento da obra, **EC6.EGT** afirmou que a obra foi realizada de maneira satisfatória e dentro do prazo estipulado. Informou ainda que estava satisfeita com a intervenção recebida. Afirmou ainda que considera o SMH de suma importância e que a intervenção recebida melhorou a salubridade, a segurança e a acessibilidade de sua residência.

Com base na análise dos Formulários social e técnico, o caso **EC6.EGT** pode ser considerado de extrema vulnerabilidade social e edilícia, devido as particularidades encontradas. Apesar da intervenção realizada ter conseguido alcançar sucesso no combate a problemas relacionados a insegurança e insalubridade, alguns quartos permaneceram sem ventilação natural e o telhamento não foi completamente substituído. A necessidade de aumento de pé direito também não foi contemplada. Além disso, o combate à infiltração e mofo em alguns ambientes também não foi contemplado.

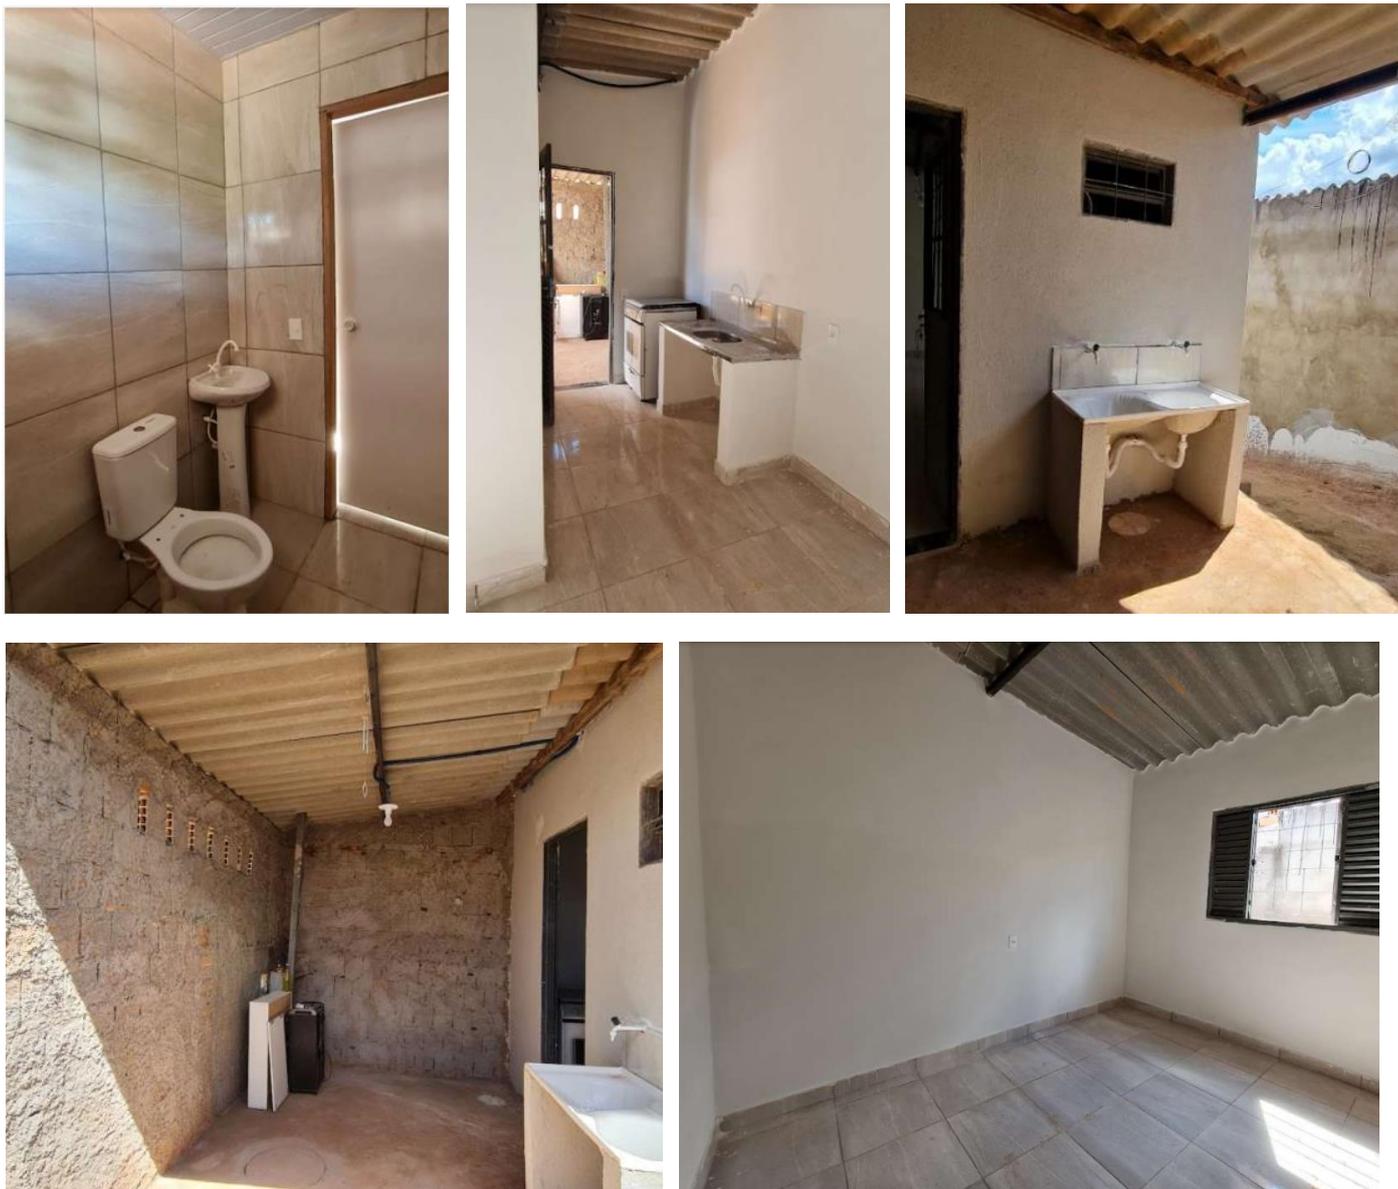
Figuras 213 a 217 – EC9.JLS: Pós intervenção SMH.

Segundo Relatório de Avaliação de Pós-intervenção, **EC9.JLS** considerou a intervenção extremamente proveitosa, uma vez que recebeu nova unidade habitacional adequada às suas necessidades.

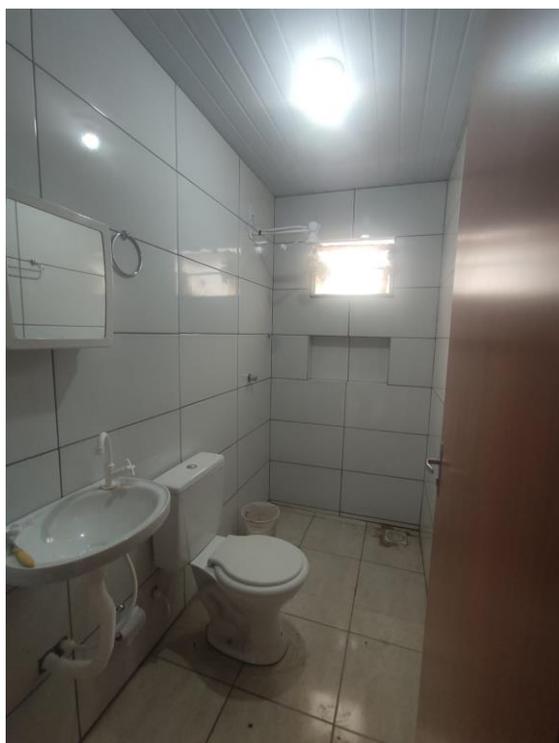
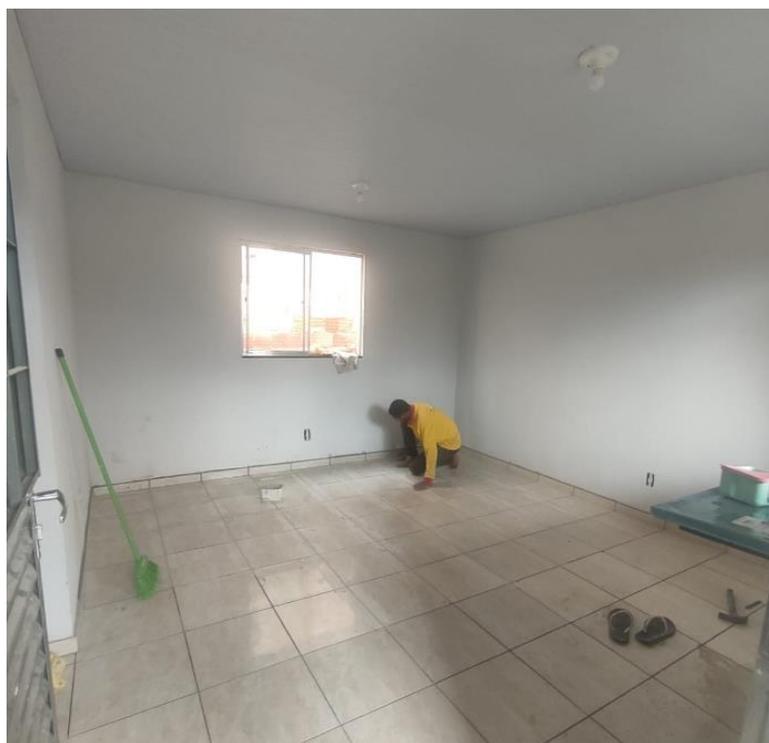
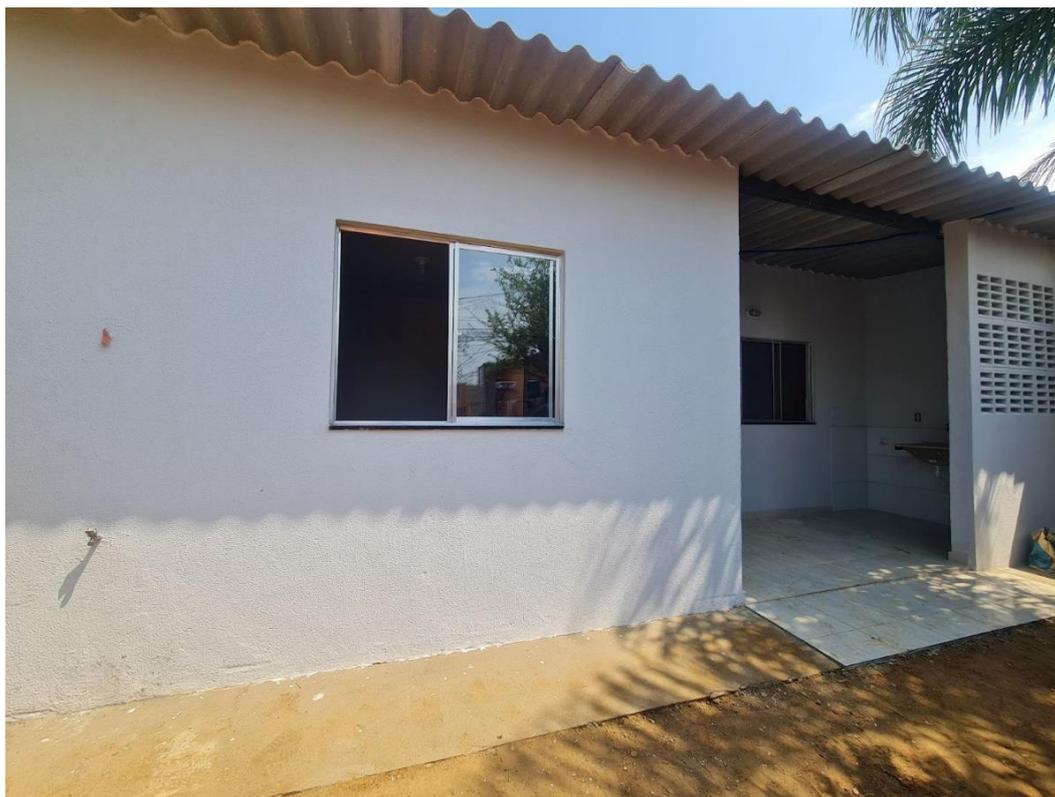
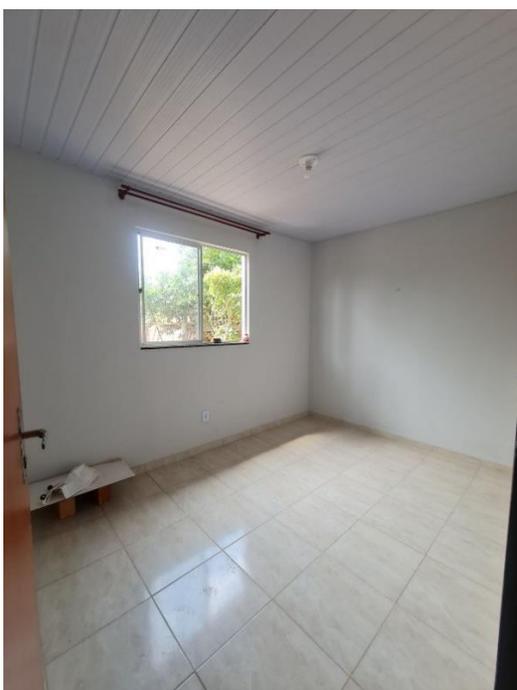
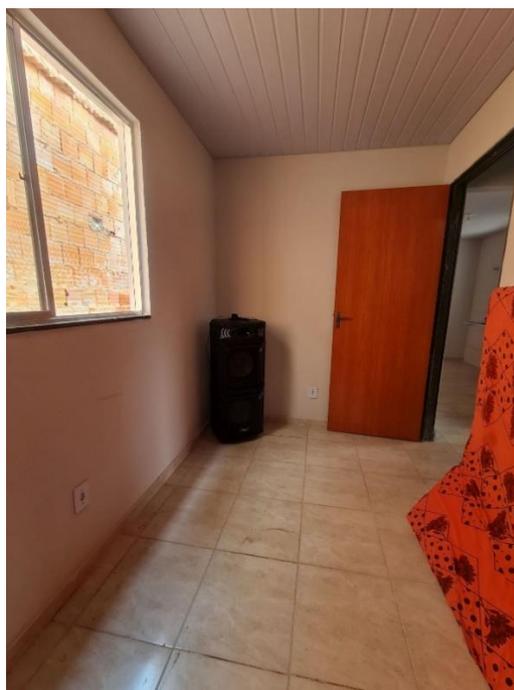
Figuras 219 a 220 – EC10.SFO: Pós intervenção SMH.

A família **EC10.SFO** avaliou a intervenção proveitosa e demonstrou muita alegria em receber o benefício. Todas as necessidades edilícias elencadas em formulário técnico inicial foram supridas com a construção de nova unidade habitacional.
