ASSISTÊNCIA TÉCNICA EM HABITAÇÃO DE INTERESSE SOCIAL NO DISTRITO FEDERAL

ANÁLISE DO **PROGRAMA HABITA BRASÍLIA**, EIXO "PROJETO NA MEDIDA" E APLICAÇÃO DO SUBPROGRAMA DE MELHORIAS HABITACIONAIS NAS CIDADES DA QNR/Ceilândia E SÃO SEBASTIÃO ENTRE OS ANOS DE 2017 E 2022.

Dissertação apresentada ao Programa de Pós-Graduação Stricto Sensu em Arquitetura e Urbanismo do Centro Universitário de Brasília – UniCEUB, como parte dos requisitos necessários para a obtenção do título de Mestre em Arquitetura e Urbanismo.

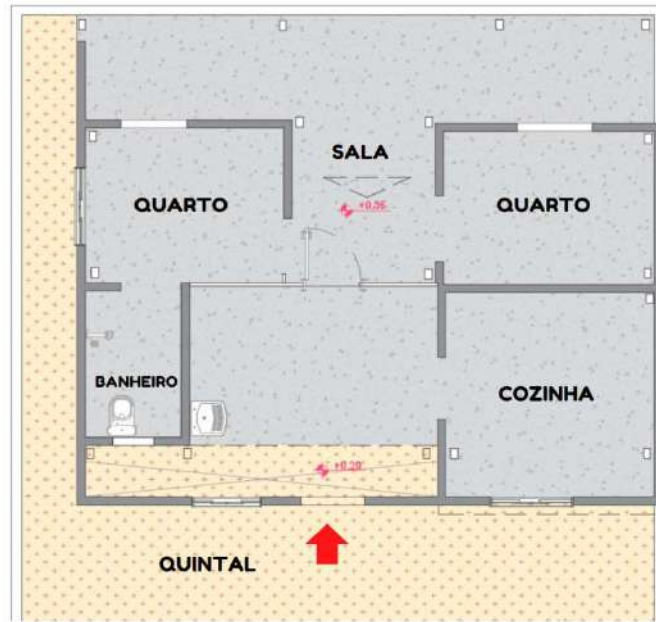
Imagem 156 – EC10.SFO: Levantamento Arquitetônico.

EC10.SFO
LEVANTAMENTO ARQUITETÔNICO ESQUEMÁTICO
SEM ESCALA

Segundo Formulário Técnico, a visita foi realizada em maio de 2019, e constatou a precariedade da edificação. O sistema construtivo é misto, sendo constituído de alvenaria e madeirite. Com aproximadamente 62m², todas as paredes da edificação encontram-se com infiltrações, telhado com vazamentos generalizados. Toda edificação possui piso grosso e em alguns ambientes apresentam buracos. A instalação elétrica é completamente improvisada, com fios descascados e potencial de incêndio. Parte do telhado está suspenso por vigas de madeira com risco de desabar. A casa não possui esgotamento adequado. O banheiro está inacabado, com todas as paredes em alvenaria exposta, sem revestimento no piso e não possui lavatório. Devido aos graves problemas edilícios e sociais, a família foi destacada para atendimento na modalidade reconstrução. A **Imagem 156** ilustra a edificação no momento do Levantamento Arquitetônico e o **Gráfico 34** aponta os problemas de insalubridade e insegurança relatados em Formulário Técnico.
