# *PROJETO, EXECUÇÃO E MANUTENÇÃO DE EDIFICAÇÕES*

*SISTEMAS CONSTRUTIVOS E ENGENHARIA DIAGNÓSTICA:  
ESTUDOS DE CASO*

*Organização*  
**Neusa Maria Bezerra Mota**

**Brasília  
2019**

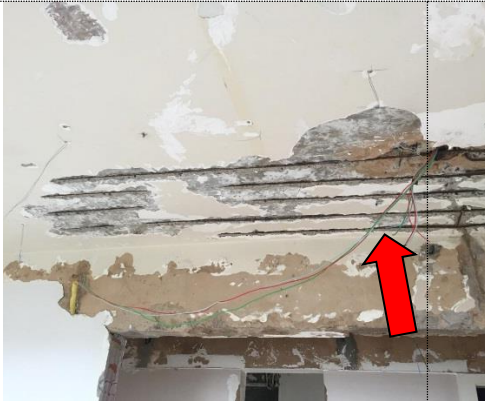
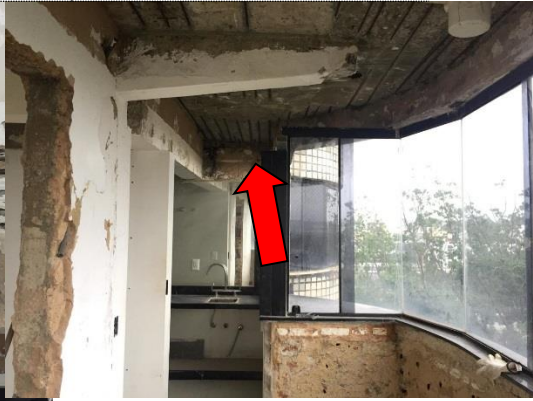
3. Armação exposta	2. Armação exposta

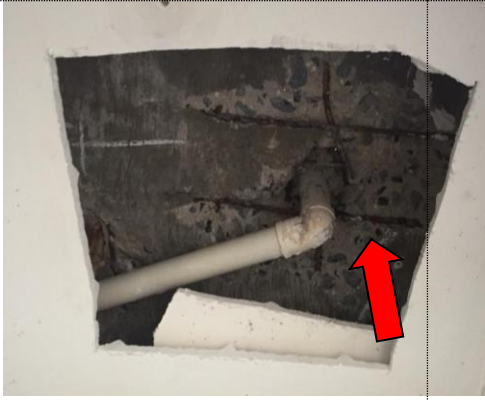
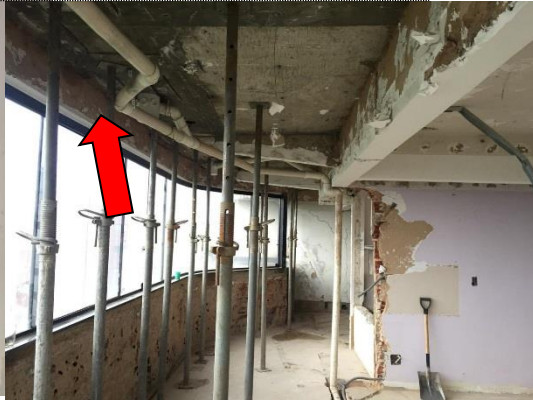
3. Furo em laje não tratado	4. Escoramento	
Conformidade: NC	Grau de Risco: Crítico	Anomalia: Endógena

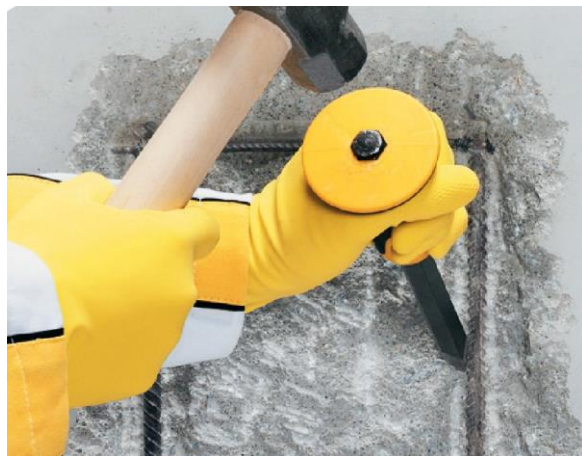
**Figura 03** – Exposição da armadura

Primeiramente foram identificadas todas as manifestações patológicas, como demonstrado no início deste capítulo e apresentado no parecer técnico em anexo. Posteriormente tratou-se o concreto e expôs a armadura com a finalidade de limpar as que apresentavam sinais de corrosão, conforme ilustrado na figura 03.

Após a retira do concreto, deixando as barras corroídas com 2 cm livre em seu contorno (WEBER, 2017), notou-se diferentes níveis de degradação. Toda a armadura passou por processo de limpeza com uso de escova de aço e proteção com uso de agentes anticorrosivos com intuito de expelir todos os agentes corrosivos presentes, ilustrado na figura 04. Ao fim de cada limpeza, a barra foi analisada pelo engenheiro responsável para verificar a necessidade de troca da peça. Quando se notou perda de seção transversal maior que 15% foi executado a inserção de elemento suplementar, afim de recuperar o sistema estrutural do apartamento conforme indicado pela Reitec Engenharia. A barra de aço suplementar deve ser inserida com aumento de comprimento e ancoragem conforme a NBR 6118 (2014) – Projeto de Estruturas de Concreto – procedimento.

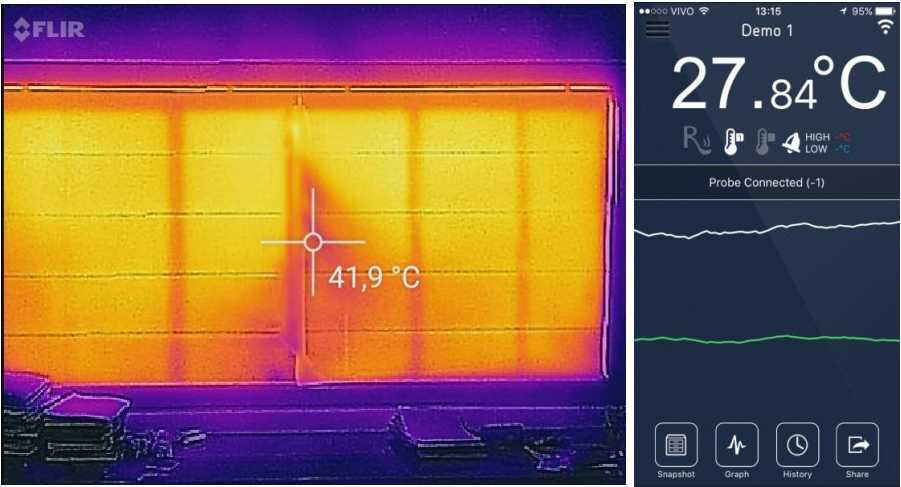
Figura o8- Foto térmica (esquerda) e temperatura do interior do cômodo às 13 horas

O ensaio da temperatura interna do ambiente contou com o suporte de um aplicativo de celular chamado iCelsius, que disponibilizou diversas medições do local conforme a temperatura alternava. Ao mesmo tempo, o outro ensaio, o das fotos térmicas era realizado, sendo o equipamento utilizado para os registros a câmera termovisora FLIR ONE. As aferições foram feitas com a persiana abaixada e em horários determinados do dia, 13 (Figura 08), 16 (Figura 09) e 18 horas (Figura 10), respectivamente.

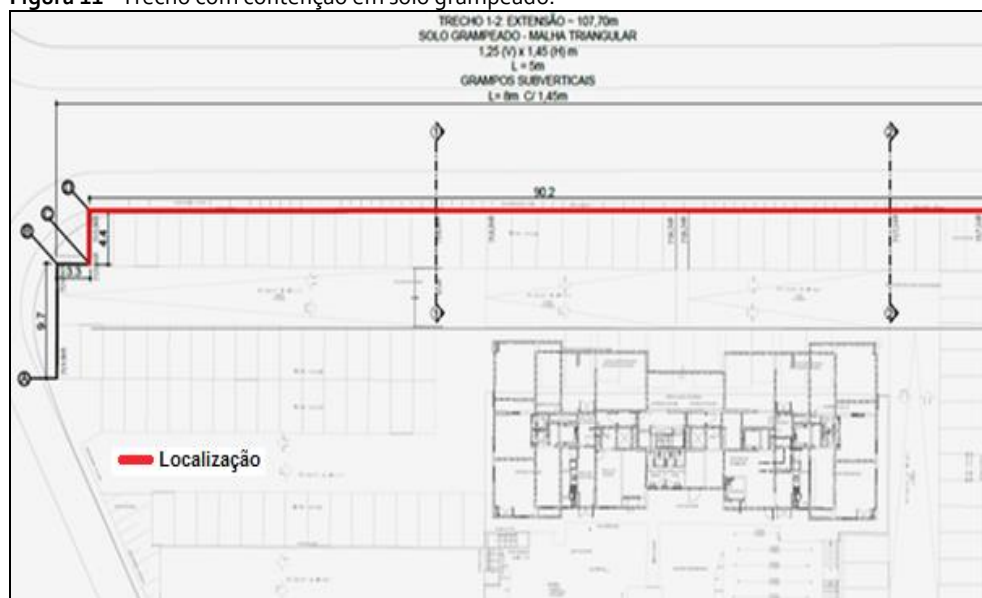
**Figura 11** - Trecho com contenção em solo grampeado.

De forma a propiciar estabilidade no solo escavado (predominância de latossolo vermelho residual com embasamento calcário a maiores profundidades), realizou-se a contenção por meio de seu grampeamento, solução escolhida, por ser executada rente a um dos limites do terreno. O talude possui 5,00m de altura na parte mais alta, diminuindo progressivamente quanto mais se avança ao lado direito do lote. Dessa forma, seria viabilizado a implantação de 35 (trinta e cinco) vagas de garagem do tipo simples, descobertas e dispostas perpendicularmente ao mesmo. O trecho com solo grampeado iniciou-se na lateral esquerda do terreno, conforme mostrado na Figura 11.

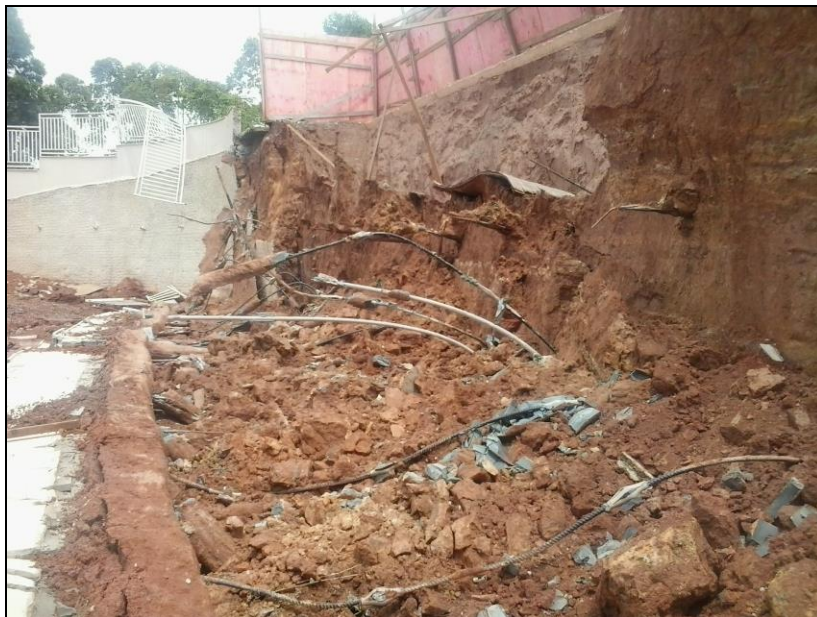
**Figura 21** - Colapso do solo grampeado.

Seu colapso (Figura 21), permitiu uma outra constatação do ponto de vista estrutural. Foram executados menos grampos que o projeto previa, sendo possível

verificar a existência do grampo do pé do talude, somente após a remoção dos entulhos que cobriram parte do estacionamento do condomínio (Figura 22). Além disso, o posicionamento dos grampos, não foi do tipo triangular (enviesado) e sim retilíneo.

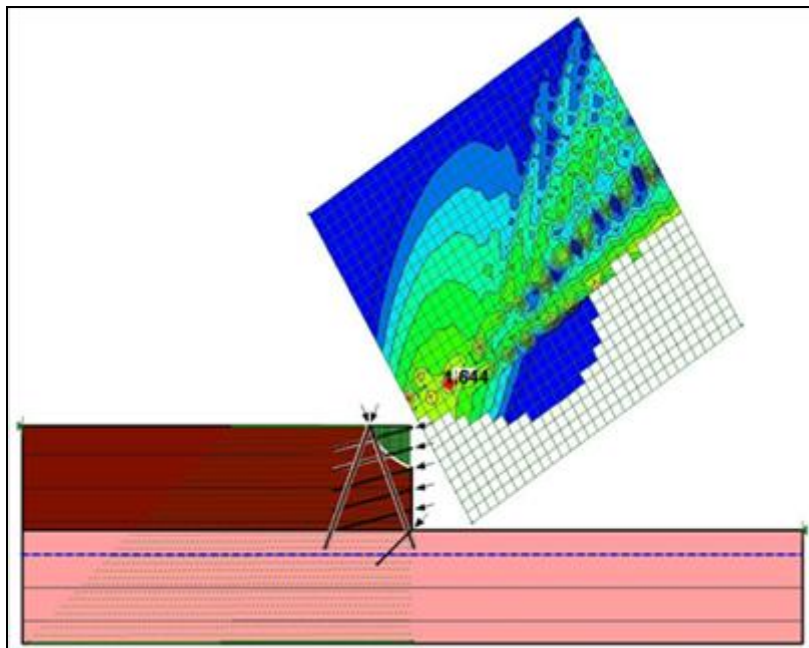
**Figura 26** - Coeficiente de segurança projetado.

Considerou-se a eficiência dos drenos (solo não saturado), além da execução da quantidade total de grampos (conforme projeto). Desta maneira o fator de segurança obtido, foi igual a 1,644, conforme a Figura 26.

Observou-se nesta análise que o projeto atendeu os parâmetros normativos no que diz respeito ao valor do coeficiente de segurança, por ser numericamente superior a 1,50.

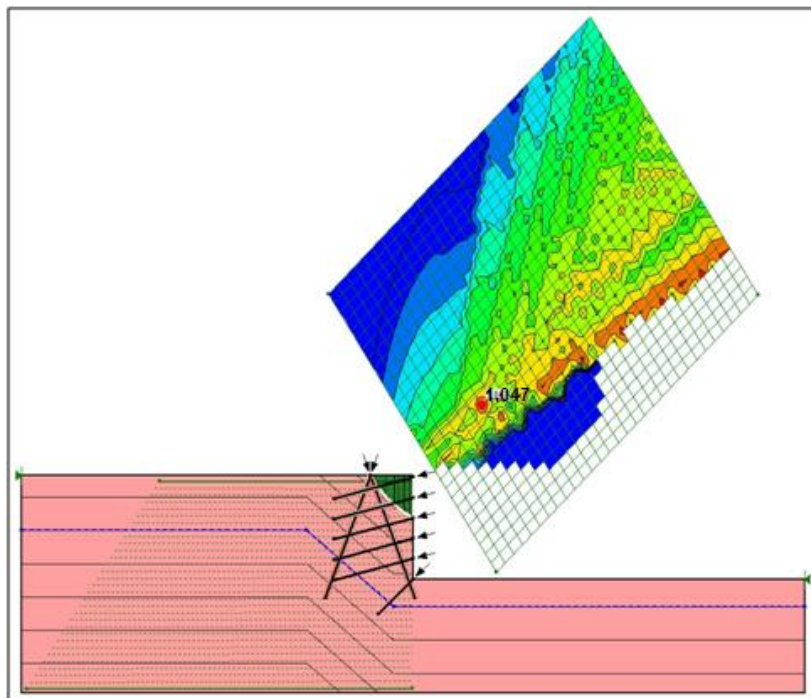
**Figura 27** - Coeficiente de segurança ao ser considerado a ineficiência dos drenos.

Uma segunda análise foi realizada, considerando a presença de todos os grampos, mas, dessa vez com a ausência dos drenos horizontais que acarretam ao solo, o estado de saturação. O fator foi igual a 1,047 (Figura 27).

Neste caso, a saturação do solo contribuiu para a redução do FS em 57,02%, em relação ao projetado, ocasionado pelo aumento no peso específico do solo e diminuição da coesão e ângulo de atrito interno.

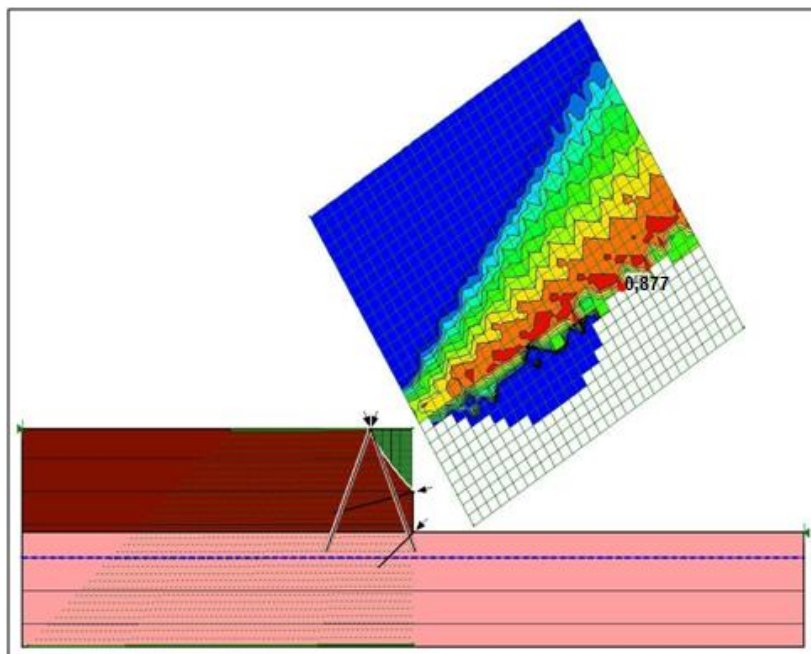
**Figura 28** - Coeficiente de segurança ao ser considerado a eficiência dos drenos e apenas dois grampos.

Foi considerado a situação da construção de apenas dois grampos aliado ao sistema de drenagem, conforme o projeto (Figura 28).

A redução em um terço da quantidade de grampos ocasionou redução no FS em 87,46% em relação ao projetado. Nota-se o nível de comprometimento estrutural, ao ser levado em consideração a execução de apenas duas linhas de furação conforme projeto, sendo uma delas a do pé do talude.

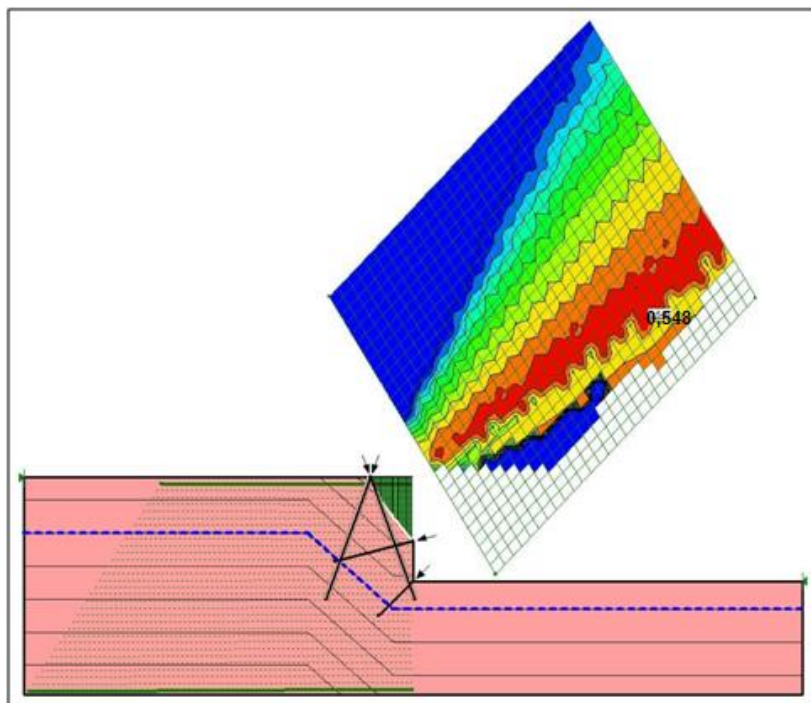
**Figura 29** - Coeficiente de segurança ao ser considerado a ineficiência dos drenos e apenas dois grampos.

Por último, foi simulado a pior das situações, representada pela execução de apenas dois grampos, sem o sistema de drenagem (Figura 29).

O coeficiente 0,548 (cerca de um terço do projetado), corresponde a situação mais desfavorável de todas, que por sua vez é a que representa o fator de segurança conforme os parâmetros executados.

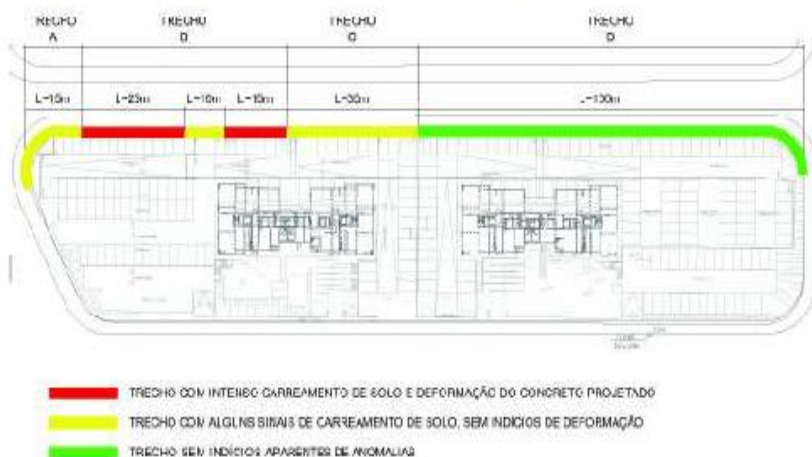
Apresentamos a seguir "croquis" esquemático com o resumo das manifestações anômalas observadas e os seus trechos correspondentes.

Conforme o "croquis" esquemático acima apresentado, recomendamos a seguinte compartimentalização de execução dos procedimentos executivos:

- Trecho em vermelho: os procedimentos executivos deverão ser obrigatoriamente implantados ( extensão total de cerca de 40 m );

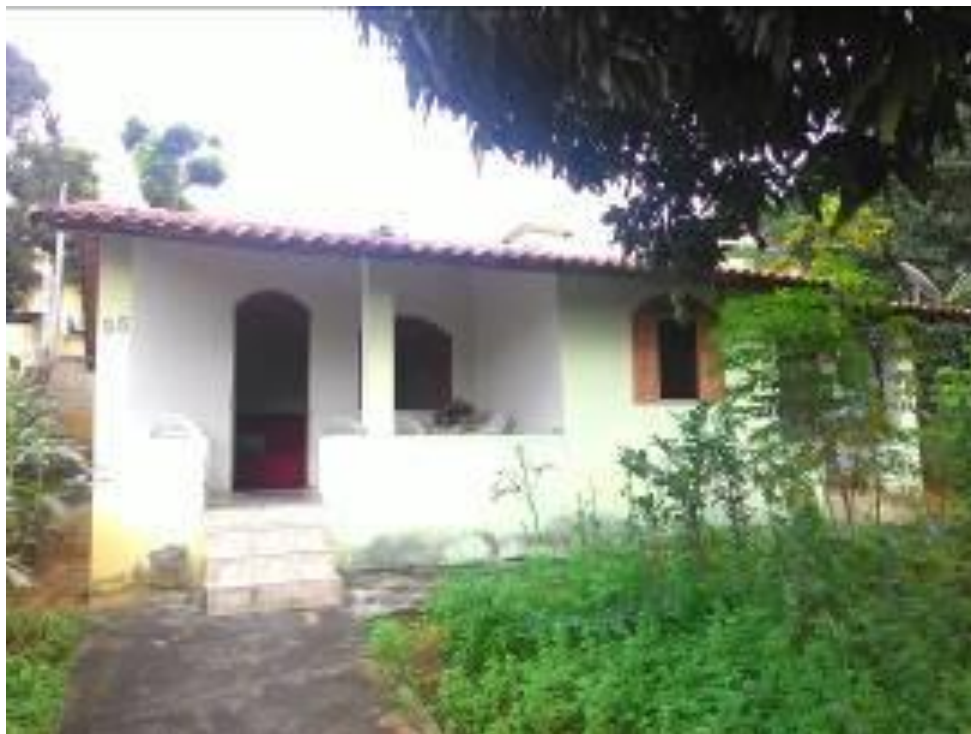
**Figura 47:** Casa vistoriada

pavimentação e modificações, conta com uma área construída de aproximadamente 89 m<sup>2</sup>. (figura 35)

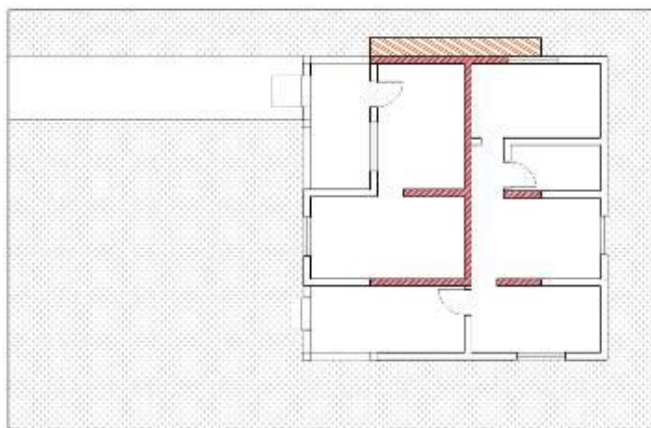
**Figura 48:** planta baixa da casa em estudo

Atualmente a casa já sofreu alterações estruturais desde sua construção. Temos como informação obtida pelo morador, que se encontra lá desde antes de tais modificações, que a casa antiga foi construída por tijolos cerâmicos maciços, já não possuía laje e era composta por apenas um quarto, sala, cozinha e um banheiro. Na reforma foram aproveitados muitos elementos da construção antiga, apenas acrescentando ambientes e realizando aberturas para janelas ou portas. O telhado também foi alterado, ampliando e trocando telhas antigas por novas. Para o apoio da cobertura nas paredes, foram colocados perfis de madeira para trabalharem como viga na estrutura, e assim poder distribuir a carga por toda a parede. A imagem abaixo (figura 36) apresenta a estrutura mantida em vermelho e o que lhe foi

adicionado em branca com contorno preto. A faixa laranja é a base da casa antiga, pois pelo terreno não ser totalmente plano, foi construída uma estrutura em concreto para assentar a casa.

Realizada cerca de 10 anos atrás, essa reforma começou a apresentar falhas com o decorrer do tempo, devida a falta de mão de obra especializada e de profissionais responsáveis pelo projeto e pela construção. A aparição de fissuras foi o que causou maior estranhamento e incômodo aos moradores. Tal patologia manifestou-se em várias áreas da casa, algumas sendo de maior proporção do que outras.

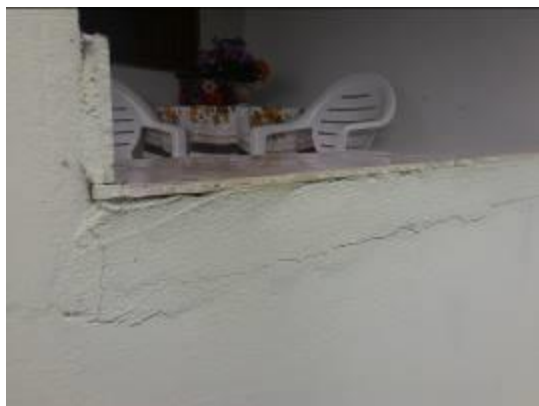
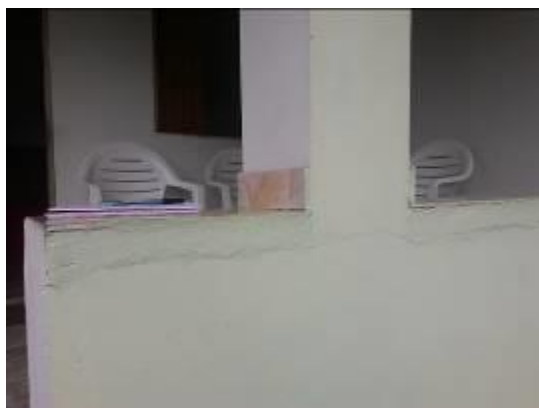
- a) Movimentação térmica diferenciada entre os componentes e utilização de materiais com características de resistência diferentes sem o devido tratamento para boa aderência, o que gerou tensões que causaram fissuras como exemplificada abaixo

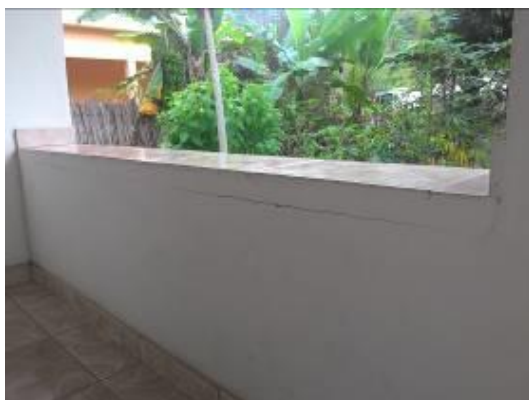
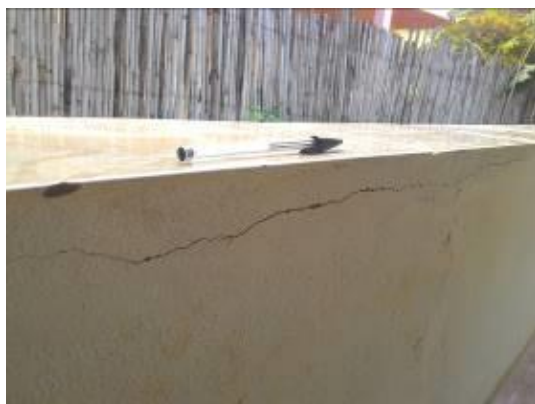
- b) Materiais que possuem diferentes coeficientes de dilatação térmica. Casos assim, ocorrem em função da resistência à tração da argamassa de assentamento e dos outros componentes. O cimento por possuir pouca resistência a tração, quando utilizado em maior quantidade do que necessário, pode gerar fissuras.

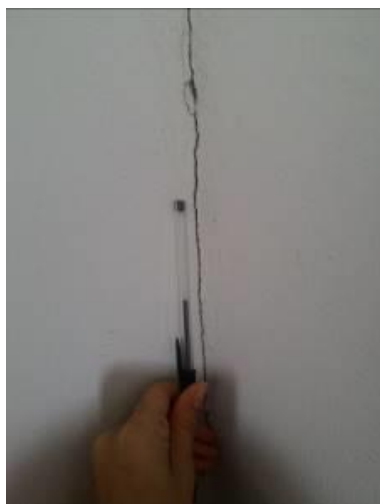
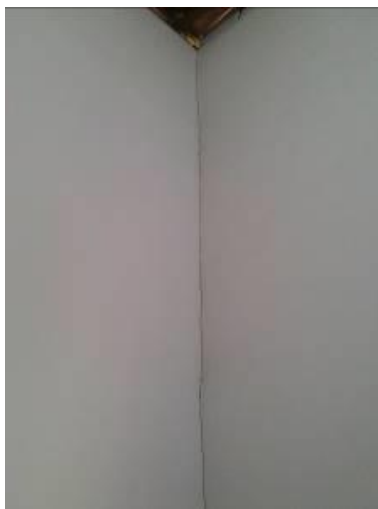
- c) União de paredes com materiais distintos e sem o devido ancoramento. No caso, o material antigo da casa eram tijolos maciços, e a construção nova consiste em tijolo furado.

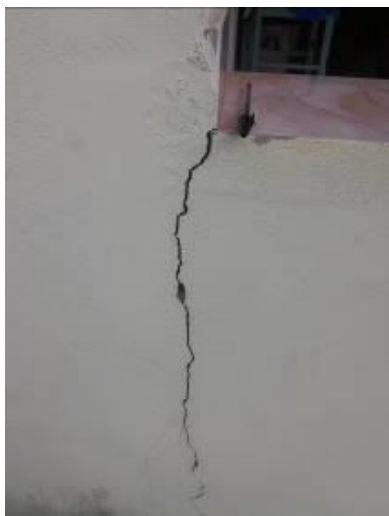
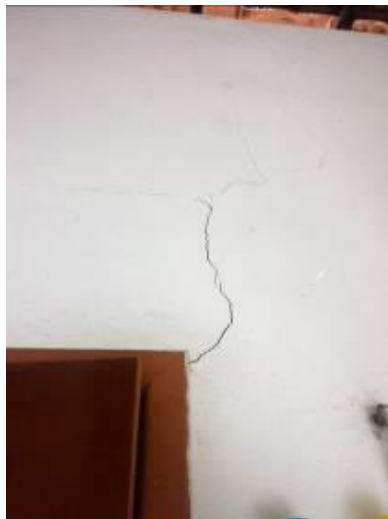
- d) Deficiência nas dimensões ou falta das vergas e contravergas, que geram fissuras inclinadas nas quinas das aberturas (janelas ou portas), pois não há estrutura que suporte a carga superior que se depara com a abertura. Também a retração térmica devida ao resfriamento do concreto, aquecido durante a hidratação do cimento, e a retração hidráulica associadas à variação de temperatura do meio ambiente geram concentração de tensões

de tração junto aos cantos das aberturas, e em consequência geram as fissuras.

Para o reparo das fissuras causadas por sobrecarga e falta de vergas e contravergas, é sugerido o aumento do comprimento dessas peças, podendo ou não ser colocada uma chapa de aço entre a verga e a alvenaria. Nas fissurações causadas por uso de materiais distintos que possuem coeficientes diferentes de dilatação, o sistema de recuperação utilizado seria a fixação de uma tela (material flexível) inserida na nova argamassa, transpassando a fissura em 20cm aproximadamente para cada lado, deixando a intensidade dos esforços causados pela movimentação mais

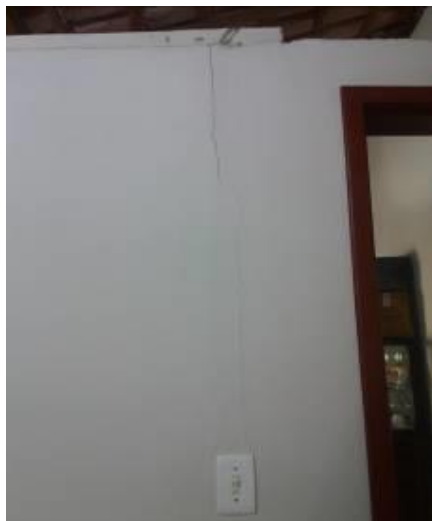
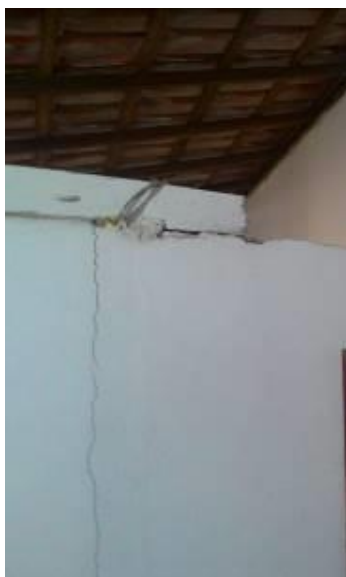
- e) Acabamento de instalações com material inadequado e fora do padrão existente e mal executada. Isso causou uma fissura rente ao corte da alvenaria em todo o caminho que a fiação percorre.

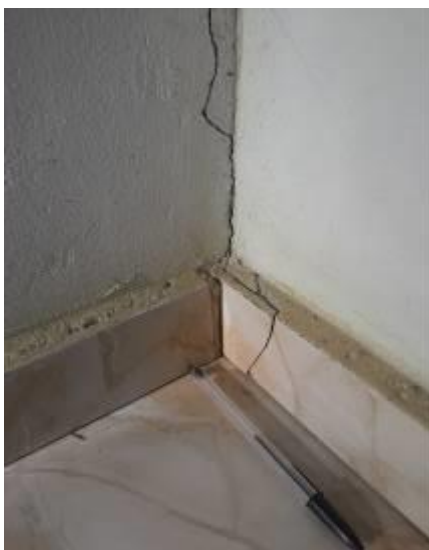
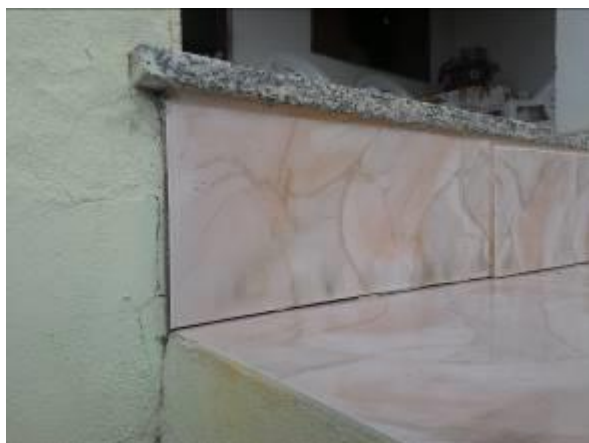
- f) Utilização de argamassas com teor de cimento alto para o assentamento de cerâmicas, deixando-a extremamente rígida, gerando trincas pela pouca capacidade de deformação em casos de movimentação dos materiais que estão trabalhando juntamente com ela. Tal patologia podendo ser causada também pela retração dessa argamassa

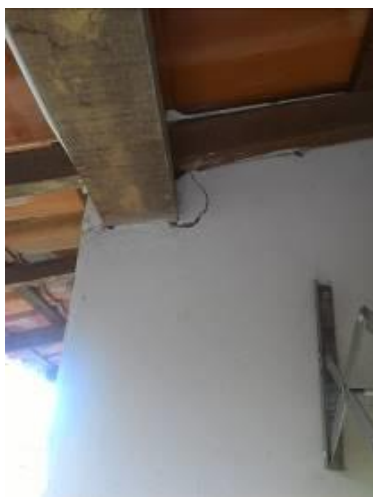
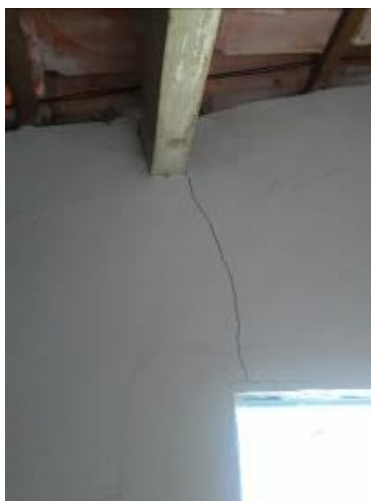
- g) Sobrecarga da estrutura do telhado e material de má qualidade gerou fissura em parede que é apoiado, além de agravar trincas geradas pela falta ou má dimensionamento de verga em paredes com abertura da porta.

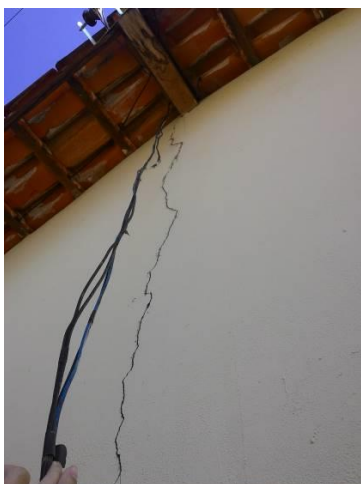
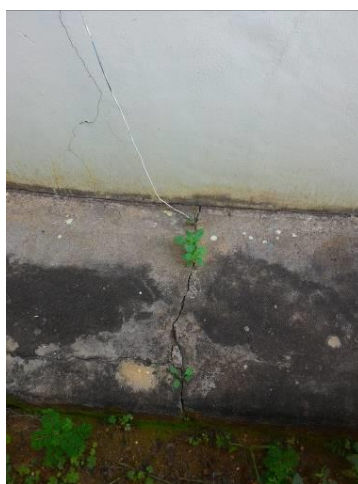
- h) Diferentes sistemas de fundação na mesma construção provocaram fissuras. Para ampliação da casa nos fundos, foi realizada um aumento da fundação antiga, porém não se tem a certeza de que foi executado o mesmo sistema, logo as fissuras abaixo indicam que houve um recalque diferenciado.

Ficou claro que a fissura mais problemática é a causada pelo recalque diferencial, pois caso não estabilizadas, podem gerar graves danos à estrutura. Como foi identificada na vistoria um caso assim, cabe ao profissional analisar se ela está viva ou morta fazendo um controle das movimentações da edificação ao longo do tempo, para assim poder realizar um procedimento de recuperação estrutural adequado.

suave entre os dois elementos. No caso das trincas por recalque, se estabilizadas ou com movimentos que não são muito pronunciados, o ideal é a inserção de um material flexível e hidrofugante (selantes e membranas acrílicas por exemplo), para impedir que agentes externos adentrem o concreto e a parede, gerando novas patologias. Nas demais fissuras, como a constatada no percurso onde a fiação foi colocada, poderão ser recuperadas superficialmente através da introdução de bandagem no revestimento ou de tela de náilon na pintura.

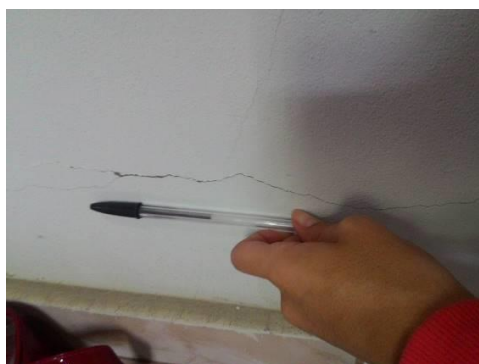
- i) Trinca horizontal na base da alvenaria por efeito da umidade do solo

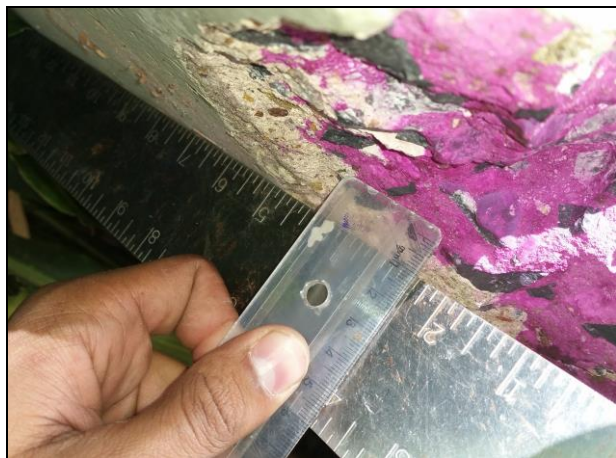
**Figura 5** – Ensaio de carbonatação no Pilar 103

Na execução do ensaio verificou-se que a frente de carbonatação não penetrou significativamente nas lajes e pilares, porém nas vigas, a frente de carbonatação já chegou até as armaduras conforme pode ser visualizado nas Figuras 4 e 5.

Não foi possível encontrar as armaduras das lajes e pilares quando os elementos foram escarificados para realização do ensaio de carbonatação, foram feitas aberturas nestes elementos de aproximadamente 3 a 4 centímetros de profundidade.

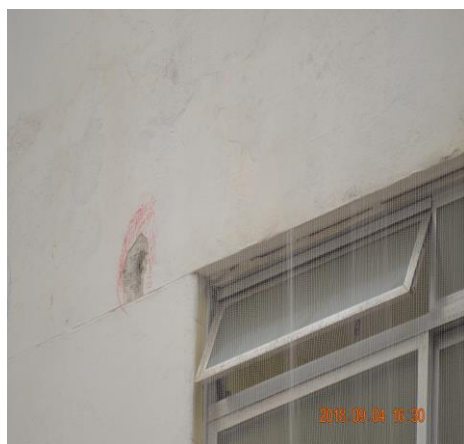
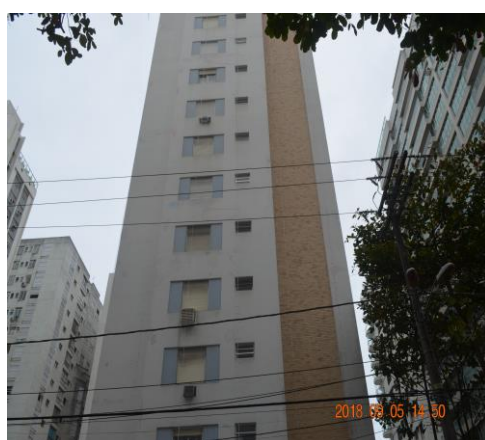
De acordo com Paladini (2015) a junta de movimentação pode ser definida como uma separação entre duas partes da estrutura, para que essas possam deformar-se livremente, permitindo assim as movimentações da edificação, que de acordo com Ribeiro e Barros (2010) podem ser causadas por: variação térmica, expansão hidráulica, pelas vibrações do edifício (vento, cargas dinâmicas, vibrações externas como carros) ou pela retração do revestimento.

**Figura 4 e 5** – Deslocamento do sistema argamassado e ausência de junta de movimentação e ausência de juntas de movimentação.

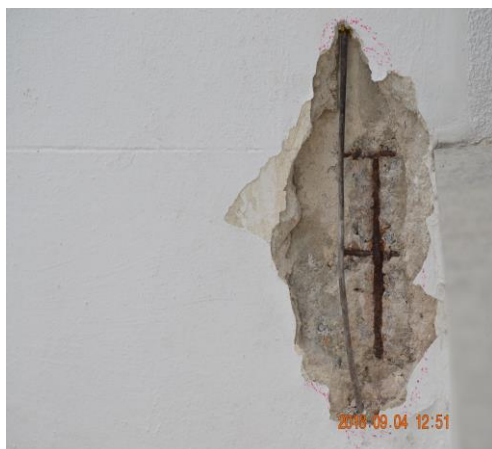
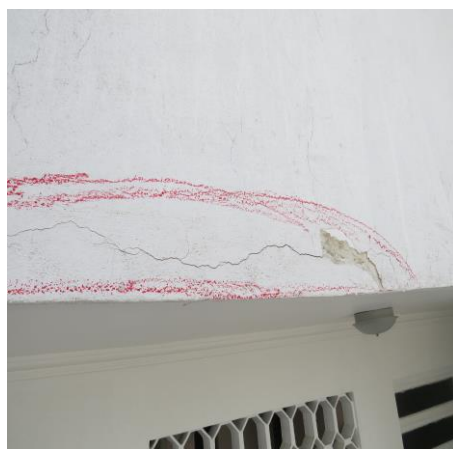
No revestimento da fachada, observou-se a presença de trincas e fissuras nos locais onde se localizam as peças estruturais da edificação, como: vigas e pilares. As anomalias ocorrem devido ao surgimento da corrosão, onde haverá uma expansão da armadura, ocasionando o surgimento de trincas, fissuras e redução da aderência do aço ao concreto. A corrosão ocorre primeiramente devido a penetração de agentes agressivos, após a formação da ferrugem ocasionando a expansão do aço e o surgimento de fissuras, posteriormente a fragmentação do concreto seguido de redução da seção do aço, deixando a armadura exposta ao meio ambiente. As figuras 5 a 10 ilustra as partes do processo.

**Figura 9 e 10** – Deslocamento e corrosão da armadura e fissuras causadas pela expansão do aço.

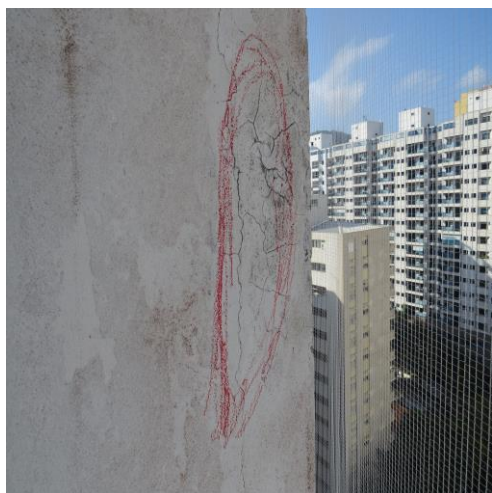
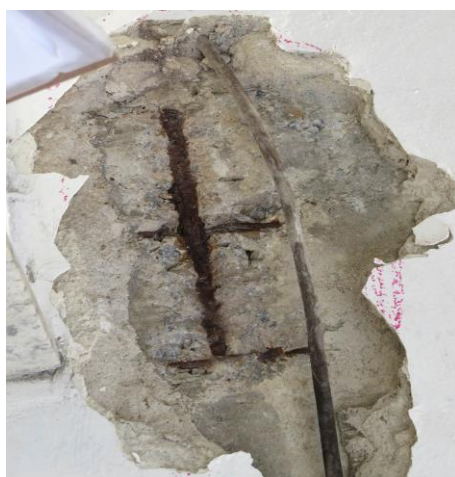
**Figura 11 e 12** – Fissuras causadas pela expansão do aço e deslocamento e corrosão do aço

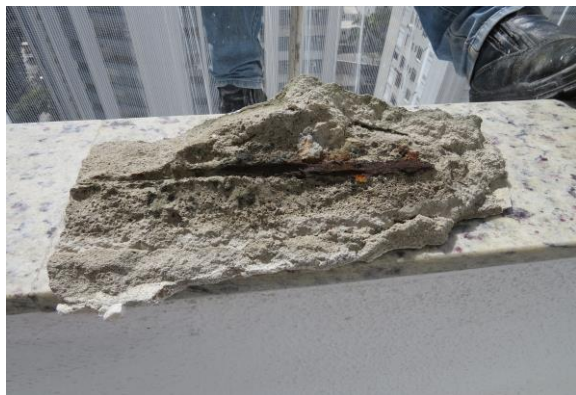
**Figura 13** – Desplacamento e perda da seção do aço.

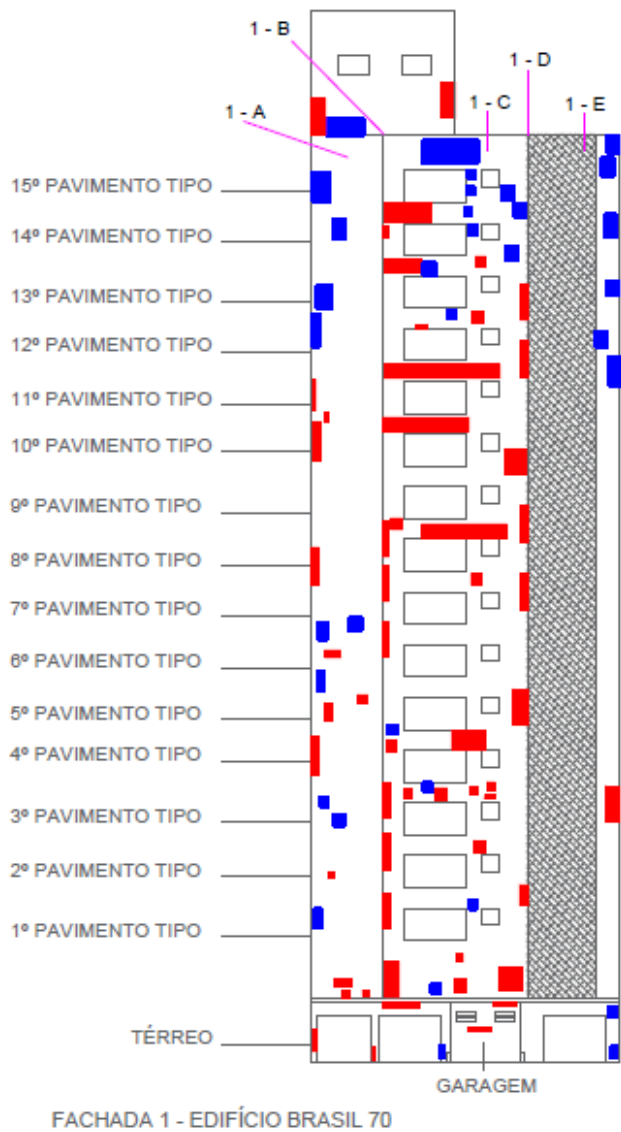
Figura 16 – Mapeamento da fachada 1 (lateral esquerda).

Durante a descida, portando um martelo pena de 100g e golpeando o revestimento para identificação do deslocamento do mesmo. Através do som obtido proveniente dos golpes executados, o som cavo indicou a falta de aderência do revestimento argamassado e também de expansão das armaduras metálicas proveniente da ação de corrosão. O registro foi realizado através de marcação com giz de cera na fachada, sendo utilizado as cores azul (para deslocamento relacionado ao reboco) e vermelho (para deslocamento relacionado a expansão do aço/corrosão). Após a marcação *in loco*, os registros de marcações foram repassados para as plantas confeccionadas no AutoCAD.

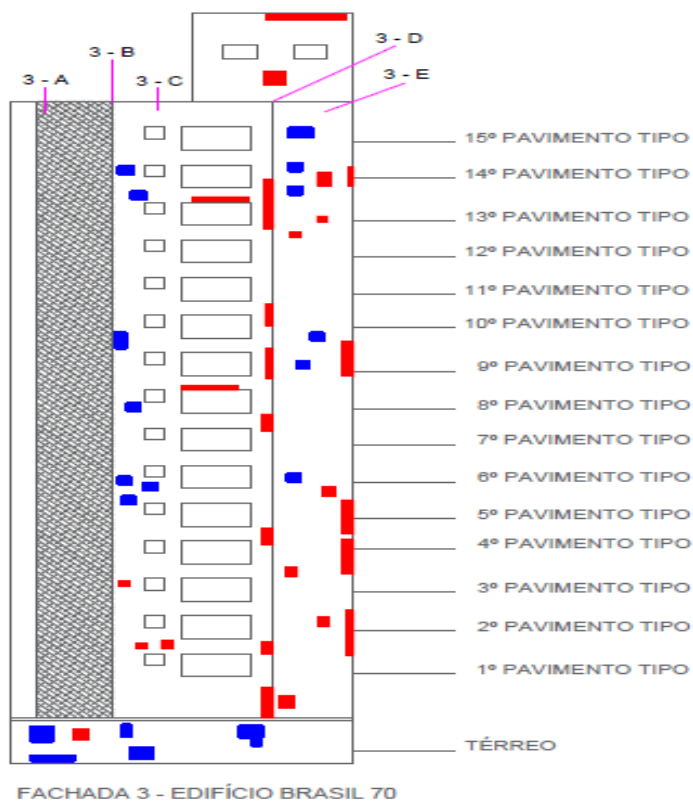
**Figura 18 – Mapeamento da fachada 3 (lateral direita).**

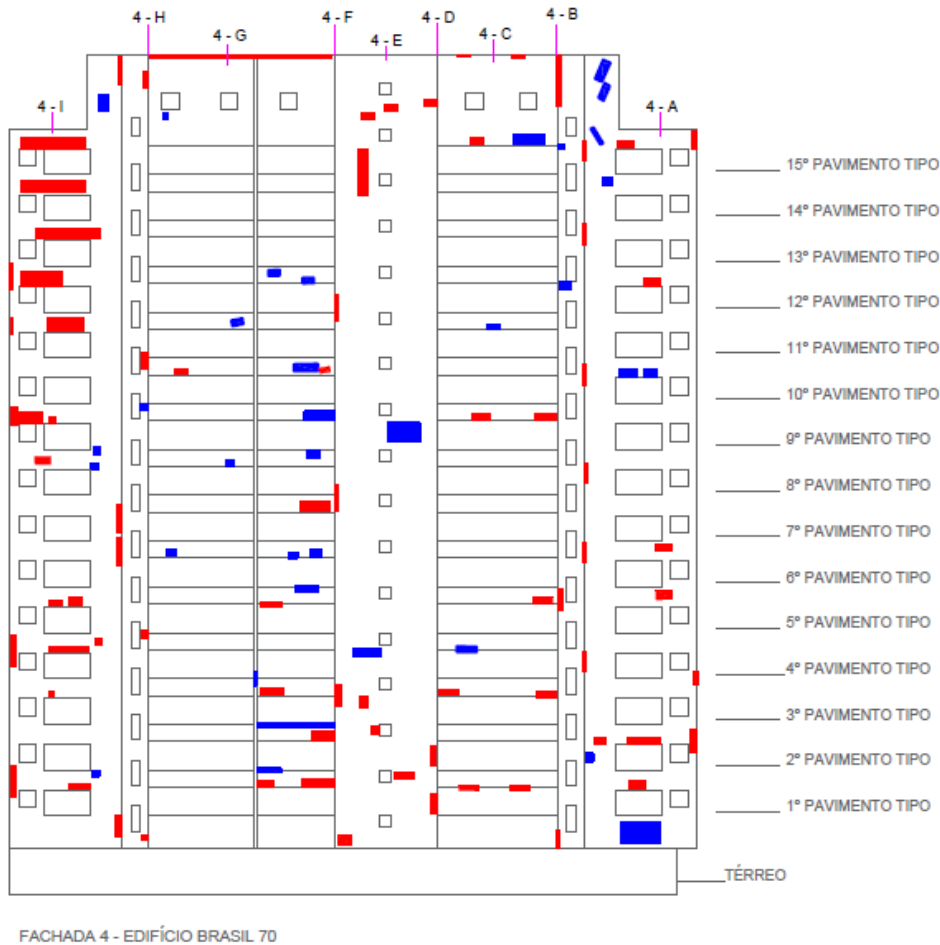
Figura 19 – Mapeamento da fachada 4 (fachada posterior).

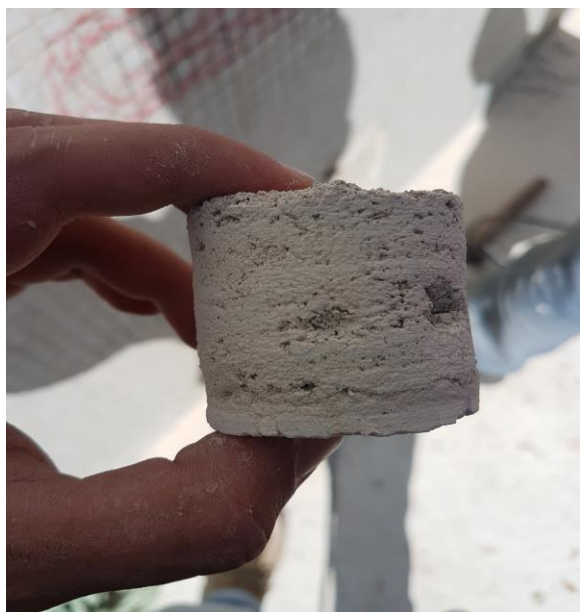
Através dos corpos-de-prova extraídos no ensaio de resistência de aderência à tração, foi possível identificar que o reboco das fachadas tem espessura superior ao preconizado na ABNT NBR 13749:2013(Revestimento de paredes e tetos de argamassas Inorgânicas - Especificação), onde seu valor médio estava entorno de 4,3 cm e a norma diz que para reboco externo este valor teria que ser entre 2 e 3cm e também que não foi utilizado telas metálicas nos locais de trocas de materiais, como: a interface de alvenaria/estrutura e uso de chapisco para melhorar a aderência do revestimento argamassado ao substrato.

**Figura 23** – Espessura do reboco com 4,2cm.

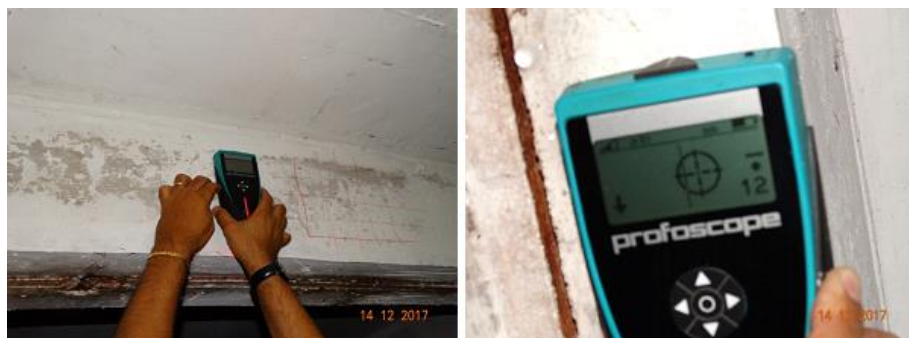
A realização do ensaio de pacometria nas vigas e pilares da estrutura de concreto armado do edifício em estudo foi executado para determinar o cobrimento das armaduras, pois verificou-se na análise visual que a espessura do cobrimento das barras de aço era insuficiente, o que pode facilitar o processo de corrosão da armadura, devido ao ataque por carbonatação, e para auxiliar o ensaio de esclerometria evitando a realização do mesmo sobre uma área com concentração de armaduras o que majoraria os resultados obtidos. Na figura 10 é apresentado a realização do ensaio.

**Figura 9** – Execução do Pacômetro na área de ensaio da viga localizada próximo às vagas de garagem do 2º subsolo

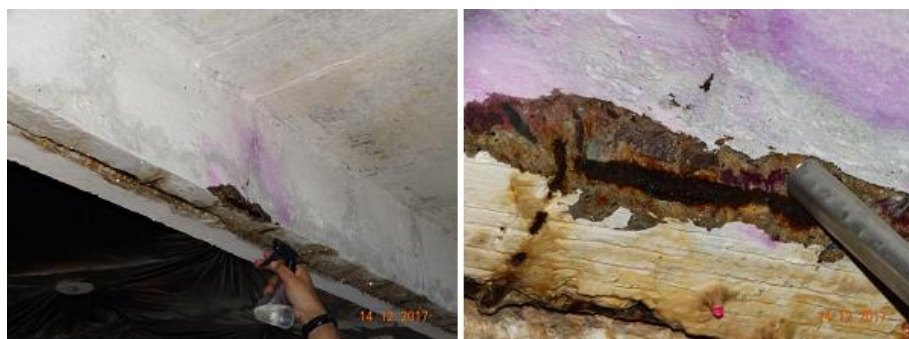
**Figura 11** - Ensaio de avaliação da penetração de frente de carbonatação na viga do 1º subsolo

Após a realização do ensaio de frente de carbonatação, foi possível observar a não alteração de cor nas regiões ensaiadas do subsolo e dos pilares que possuíam manifestações patológicas do pilotis, indicando assim, a carbonatação do concreto.

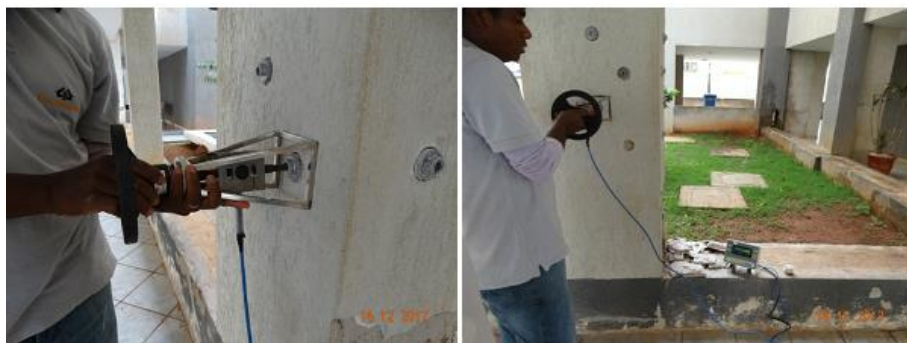
Foram realizados 4 ensaios de determinação de resistência de aderência à tração do revestimento tipo reboco/emboço nos pilares selecionados que possuíam trincas/fissuras do pilotis, conforme a figura 12.

**Figura 12** – Acoplamento do aparelho de arrancamento nas pastilhas instaladas no pilares do pilotis

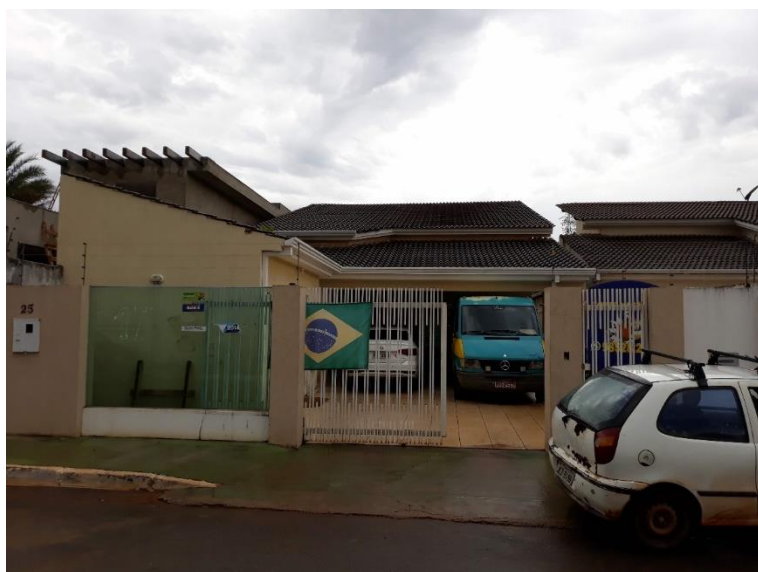
**Figura 1:** Vista da edificação

As manifestações patológicas começaram a surgir quando, aproximadamente, há um ano e meio atrás, no terreno vizinho, realizou-se um aterramento de, aproximadamente, um metro e meio de altura em um terreno de novecentos metros quadrados. A primeira reação da edificação ao receber um volume de solo tão alto em seus arredores foi o fissuramento em várias localidades da casa, e então percebeu-se a dificuldade em abrir as esquadrias e também o surgimento de desníveis em algumas localidades do piso.

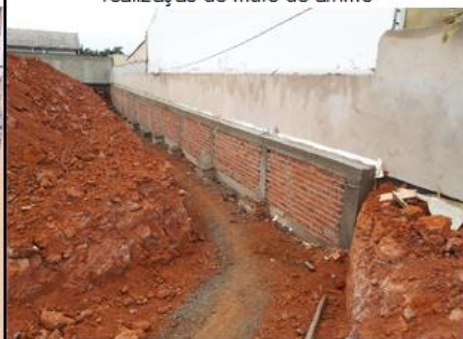
Através de diálogo com os envolvidos soube-se que após aparecimento das fissuras, os proprietários da casa tiveram uma conversa com o construtor (que será denominado construtor 2) do lote ao lado, o qual justificou que por precaução, resolveu construir um muro de arrimo no perímetro do lote após a realização do aterro, conforme mostra a figura 3.

Figura 3: Escavação no lote vizinho para realização de muro de arrimo

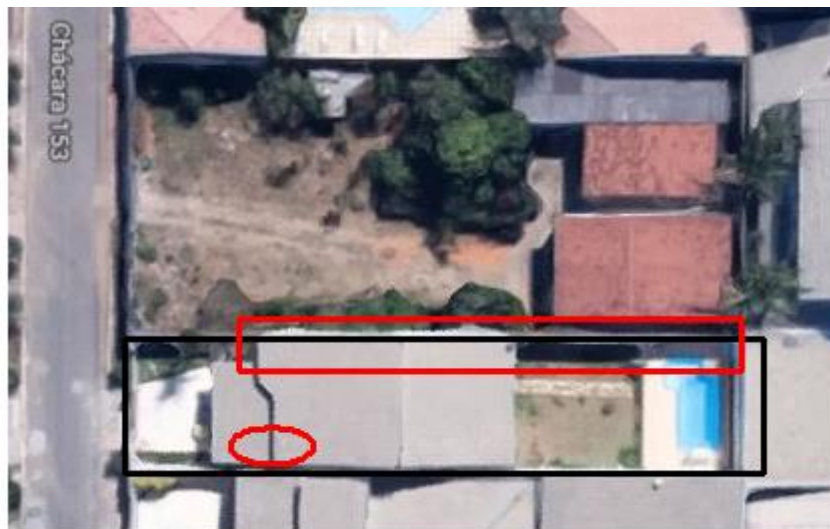
**Figura 10:** As formas em vermelho indicam os locais com provável recalque

Na figura 10, a demarcação em preto determina o limite do lote da residência analisada, e as demarcações em vermelho, são os locais com possíveis recalques.

A marcação vermelha e em formato retangular na figura 10 indica que, provavelmente, haja recalque nas estacas daquela região, devido ao posicionamento e quantidade de fissuras ali existentes. Os registros das fissuras na lateral da

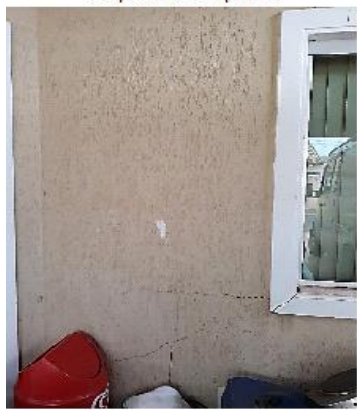
Figura 11: Fissuras surgindo da esquadria do quarto

As paredes P1 e P2 identificadas na figura 24, tratam-se das paredes onde apareceram as fissuras das figuras anteriores. As figuras 11 e 17, da parede P1, mostram a mesma fissura vista pelas duas faces da parede, sendo que essa característica também ocorre nas figuras 13 e 21, também na parede P1, e nas figuras 14 e 22 da parede P2.

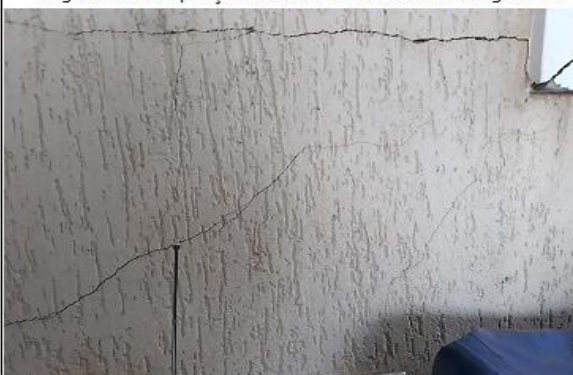
Figura 12: Ampliação da fissura mostrada na figura 11

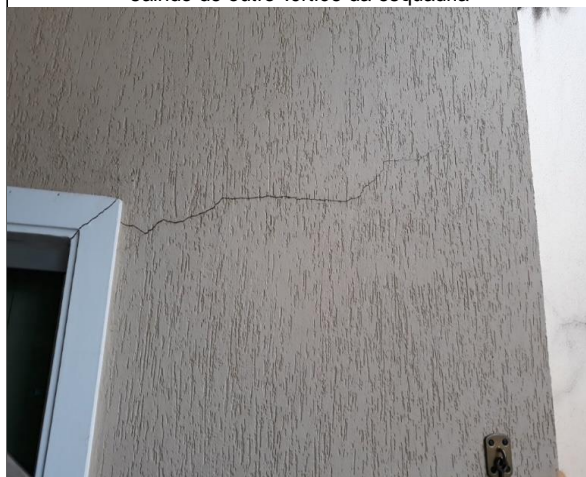
Figura 13: Mesma esquadria da figura anterior com fissura saindo de outro vértice da esquadria

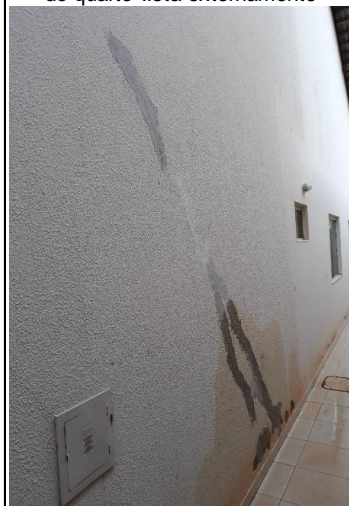
Figura 14: Fissura em outra parede do quarto vista externamente

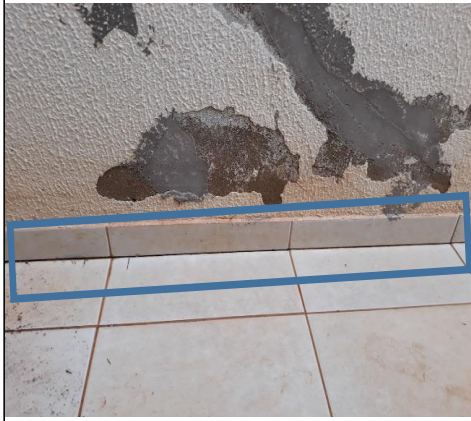
Figura 15: Rebaixo de piso visível abaixo da fissura da figura 14

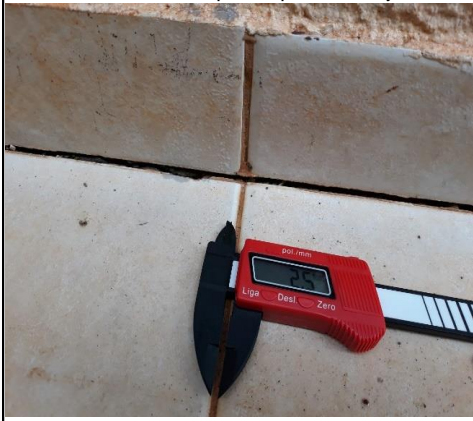
Figura 16: Ampliação da fissura 15, mostrando o descolamento do piso e perca de rejunte

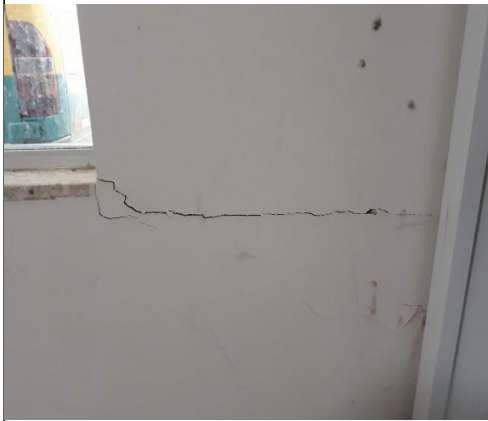
Figura 17: Fissura da figura 11 vista pela parte interior do quarto

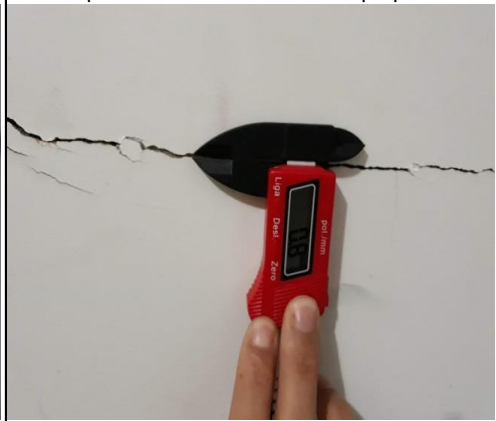
Figura 18: Ampliação da figura 17, com medição da espessura da fissura com um paquímetro

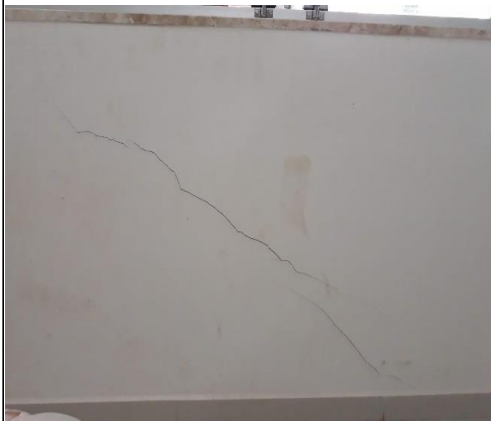
**Figura 19:** Fissura vista do lado interno do quarto surgindo do piso até a esquadria
