# *PROJETO, EXECUÇÃO E MANUTENÇÃO DE EDIFICAÇÕES*

*SISTEMAS CONSTRUTIVOS E ENGENHARIA DIAGNÓSTICA:  
ESTUDOS DE CASO*

*Organização*  
**Neusa Maria Bezerra Mota**

**Brasília  
2019**

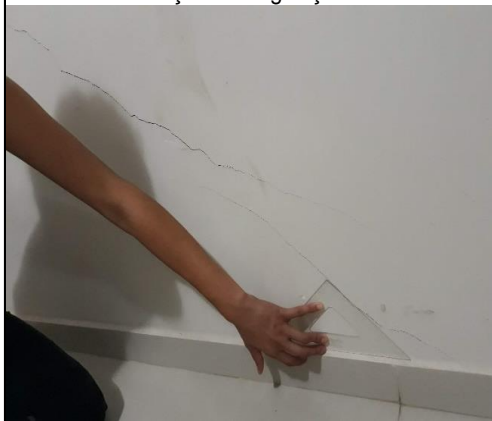
**Figura 20:** Mesma fissura da figura 19 com confirmação da angulação de 45°

Outra característica bem importante que é possível observar em fissuras com origem nas fundações é a inclinação da fissura em uma angulação de 45°, particularidade encontrada nas fissuras das figuras 20 e 23, em que foi usado um transferidor para medir a inclinação das fissuras.

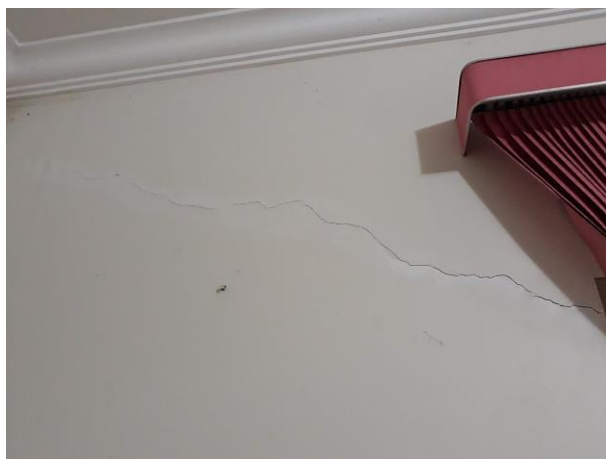
**Figura 21:** Fissura mostrada na figura 13, vista por dentro do quarto

As paredes P1 e P2 identificadas na figura 24, tratam-se das paredes onde apareceram as fissuras das figuras anteriores. As figuras 11 e 17, da parede P1, mostram a mesma fissura vista pelas duas faces da parede, sendo que essa característica também ocorre nas figuras 13 e 21, também na parede P1, e nas figuras 14 e 22 da parede P2.

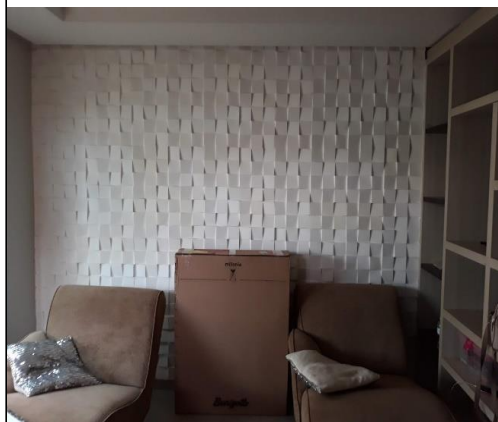
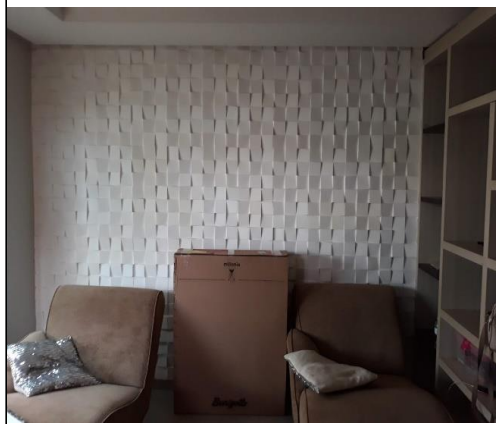
As figuras 26 e 27, a seguir, mostram as paredes do hall de entrada e da sala de televisão, respectivamente. Nelas, observa-se que existe uma moldura de gesso decorativo, que foi instalado na parede devido à grande quantidade de fissuras

existentes, que causavam poluição visual e danos estéticos. Não existem nenhum tipo de registro fotográfico que mostre essas fissuras anterior a instalação do gesso, mas em oitiva com a proprietária da casa, soube-se que existiam inúmeras fissuras nessas paredes e que, em geral, elas se assemelhavam a teias de aranha e algumas das fissuras eram inclinadas nos dois sentidos possíveis.

Figura 26: Parede com gesso decorativo no Hall de entrada

Essas paredes dão continuidade ao muro da figura 25, e por isso é possível que as fissuras que existem atrás do gesso da figura 26 estejam relacionadas ao pilar que existe na extremidade da residência, mais precisamente, entre o muro e a parede da figura 26. O fato de haver fissuras em outras direções, tanto na parede da figura 26 quanto na parede da figura 27, confirma que existem outros pilares naquela região e que assim como o pilar do canto, eles também sofreram algum tipo de recalque.

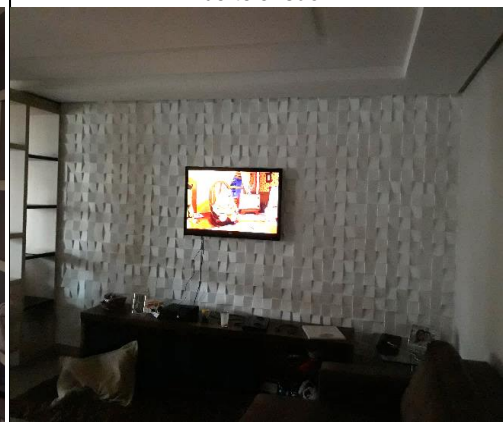
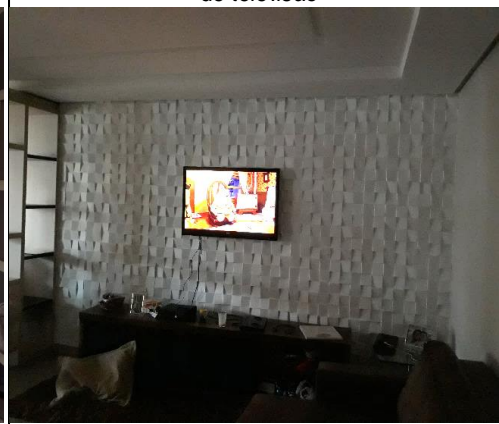
Figura 27: Parede com gesso decorativo na sala de televisão

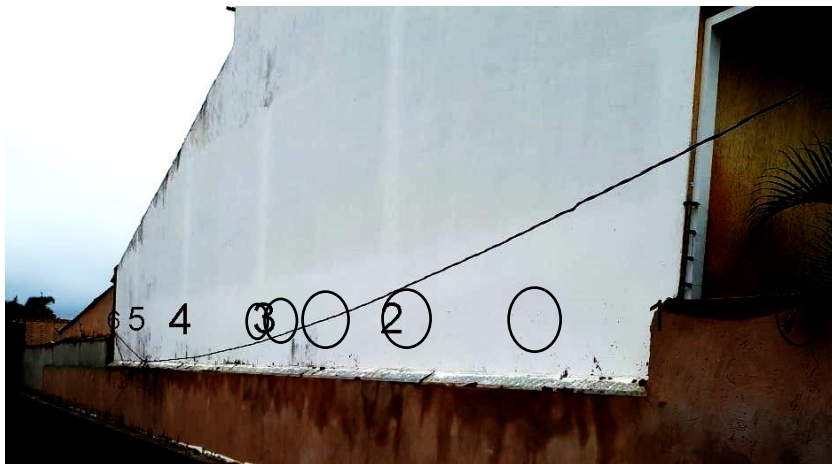
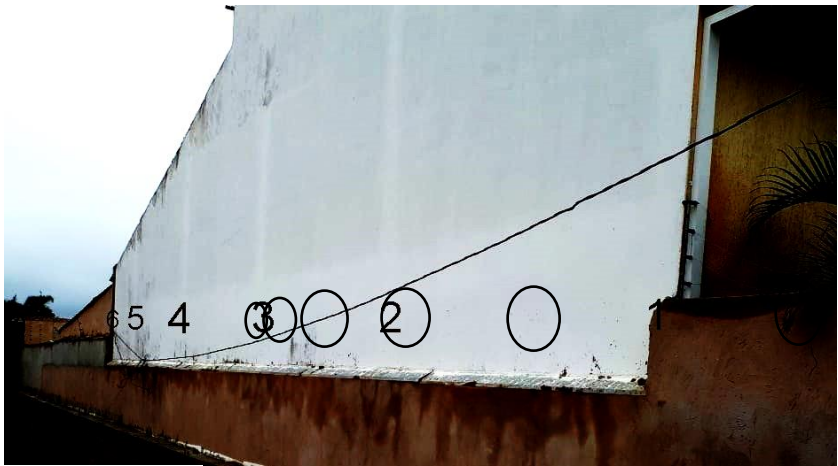
Na figura 28, em uma imagem do terreno vizinho registrada pelo proprietário da residência estudada na época em que foi construído o muro de arrimo entre lotes, visualiza-se a parede externa da casa, e nela é possível ver a posição dos pilares existentes.

**Figura 28:** Vista externa da edificação e possível posicionamento de pilares

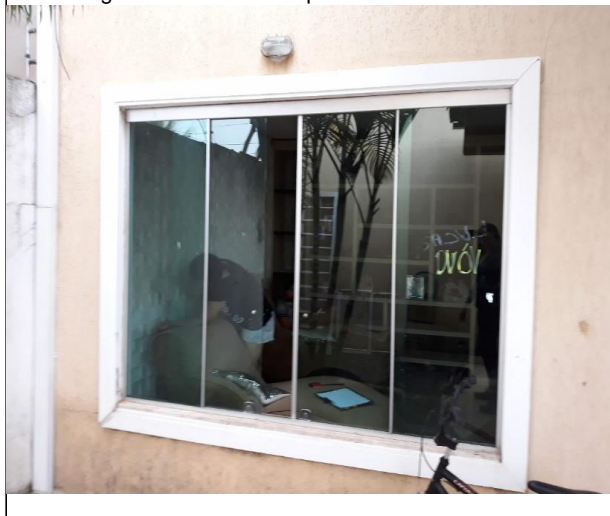
As figuras a seguir, são referentes a esquadria da sala, a qual perdeu parte do desempenho devido aos recalques diferenciais na estrutura, fazendo com que a folha de correr da janela tenha dificuldade ao abrir e fechar.

**Figura 29:** Vista da esquadria de correr da sala

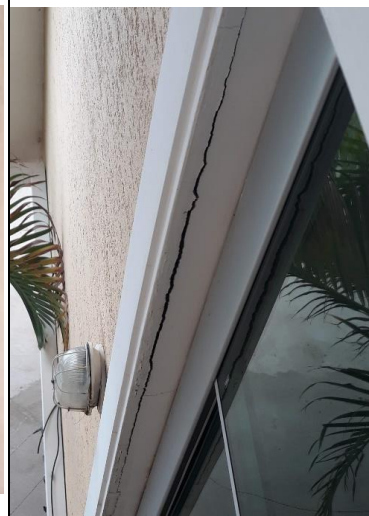
**Figura 30:** Fissura na esquadria da sala

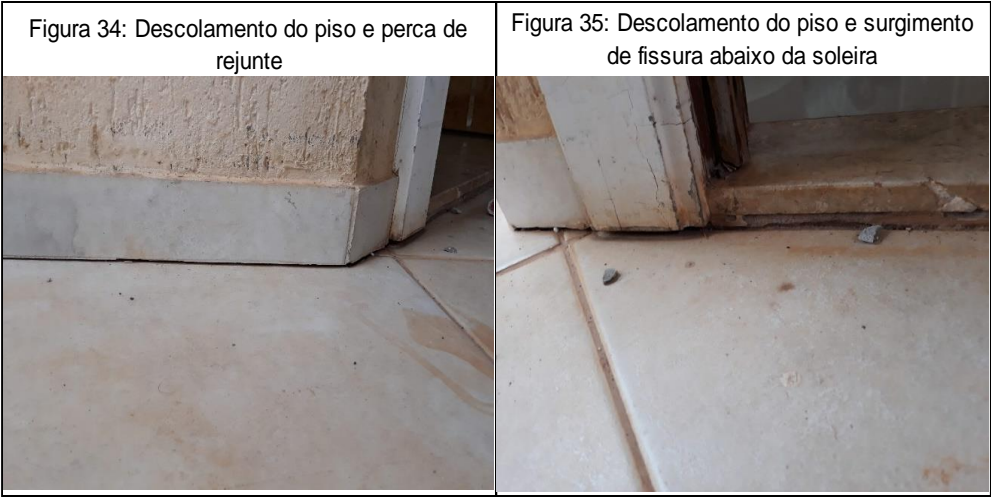
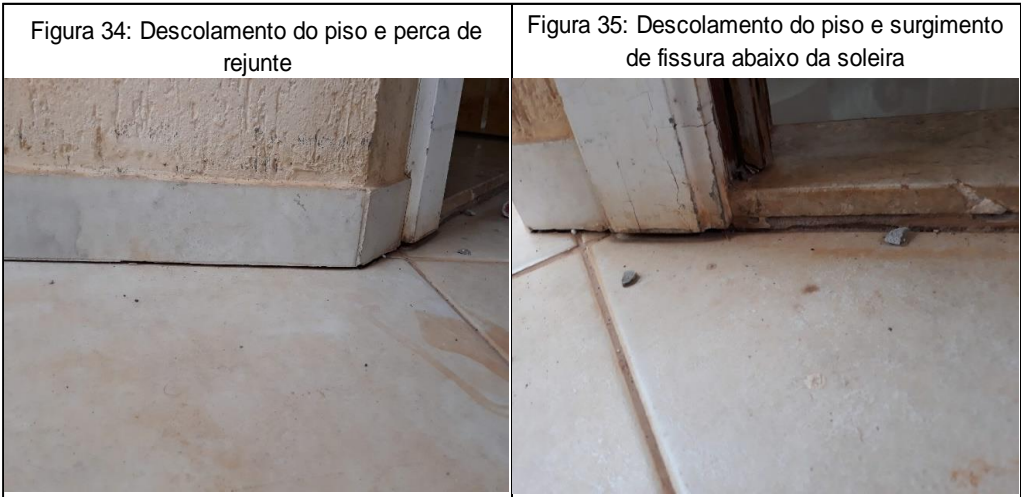
As figuras 34 e 35 registram o descolamento do piso em relação ao restante da edificação, próximo a porta de entrada, devido ao esforço de tração causado pelo recalque no pilar ali presente, o que gerou a perca do rejunte na região.

As figuras 34 e 35 registram o descolamento do piso em relação ao restante da edificação, próximo a porta de entrada, devido ao esforço de tração causado pelo recalque no pilar ali presente, o que gerou a perda do rejunte na região.

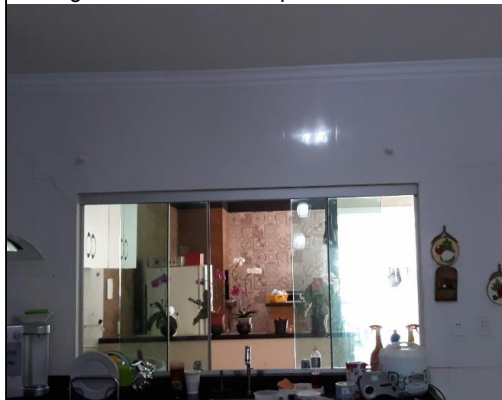
Outro local a ser analisado na lateral da edificação conforme demarcado na figura 10 é a cozinha. As anomalias mais significativas encontradas na região da cozinha, foram vistas surgindo da esquadria, como ilustram as próximas figuras.

Figura 36: Vista da esquadria da cozinha

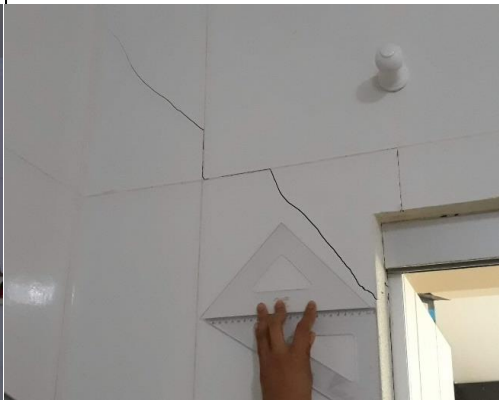
Figura 37: Fissura surgindo da esquadria sendo medida com um esquadro de 45°

A primeira fissura a ser analisada surgiu a um ângulo de  $45^\circ$  internamente e do lado esquerdo da esquadria, conforme a figura 37, e pode estar relacionada com o recalque de um dos pilares mostrados na figura 28. Além disso, é possível ver nas figuras 38 e 39 que é uma fissura que aparece em ambos os lados da alvenaria, uma característica de fissura com origem na fundação.

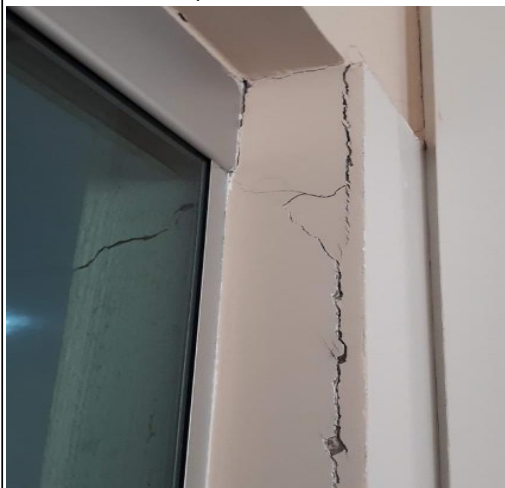
Figura 39: Continuidade da fissura da figura 38, vista pelo lado externo

Nas figuras 39 e 40 é possível ver uma fissura na vertical que se desintegra em várias microfissuras, a medida que se aproxima do solo. Essa fissura surgiu entre a alvenaria e o revestimento cerâmico, ou seja, houve um descolamento do revestimento devido a acomodação do solo, em que a alvenaria acompanhou o recalque da fundação causando as fissuras nos locais mais frágeis.

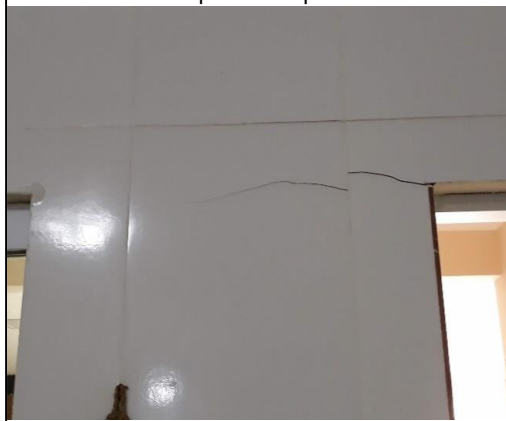
Figura 41: Fissura surgindo do vértice da esquadria da porta

As próximas figuras mostram uma fissura surgindo do canto da esquadria da porta, que assim como nas anteriores, surge dos dois lados da alvenaria.

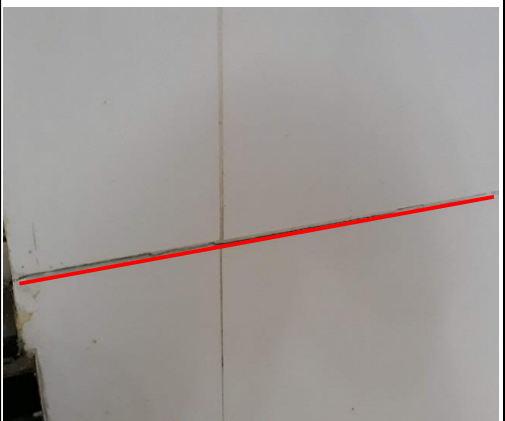
Figura 44: Fissura horizontal surgindo na esquadria

As figuras 44 e 45 mostram outra fissura, que se estende pelas duas faces da parede e surgem da esquadria da janela da cozinha.

Nas figuras 44 e 45 acima, a fissura surge próxima ao vértice da esquadria e se estende, internamente, pelo rejunte do revestimento cerâmico da cozinha na horizontal. Isso ocorre, pois o rejunte é o elo mais frágil na região, fazendo com que a fissura pudesse ter outros formatos, na ausência do revestimento.

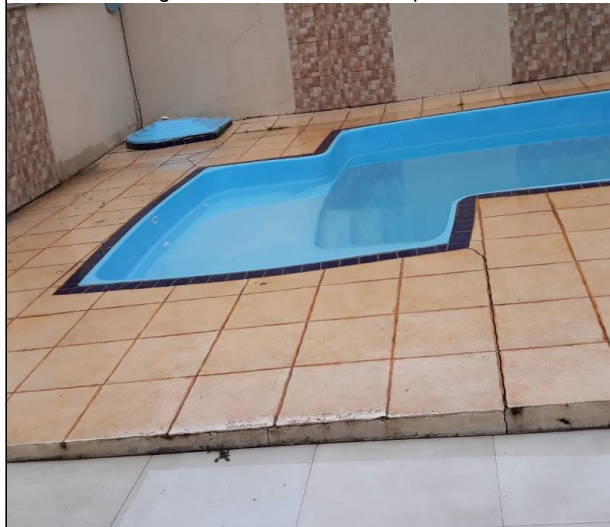
Figura 54: Vista da área da piscina

O piso do deck da piscina foi outro local em que foram analisadas as manifestações patológicas. A figura 54 a seguir, mostra a visão geral da piscina, onde já é possível observar algumas fissuras ali existentes.

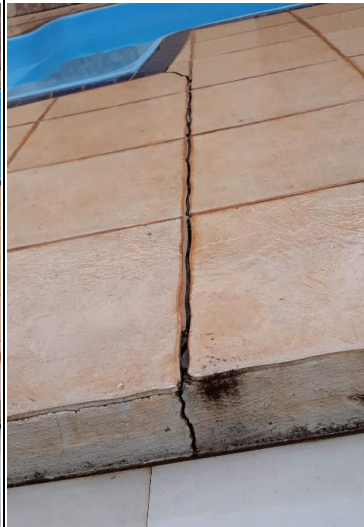
Figura 55: Detalhe da fissura na área da piscina

Assim como as fissuras do piso na área da churrasqueira, a área da piscina apresentou a fissura da figura 55 com a mesma característica e na mesma direção e sentido. Na figura 55 é perceptível o desnível na fissura devido ao acomodamento vertical do solo. Assim como nos outros casos citados, isso gerou um caimento em direção ao muro de divisa entre lotes.

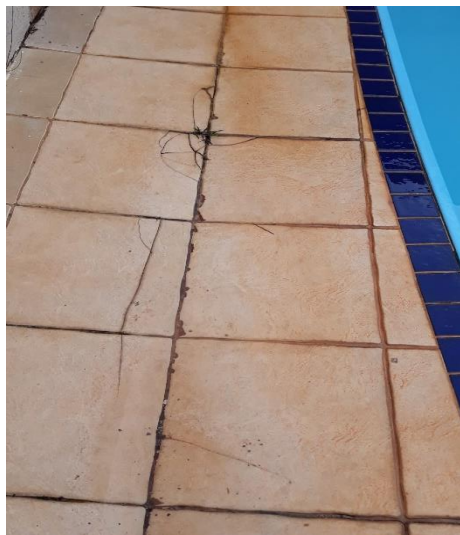
**Figura 56:** Pressão negativa causou elevação de parte do piso cerâmico

A próxima figura mostra outra fissura na área da piscina, em que uma possível pressão negativa no piso cerâmico do deck da piscina gerou a elevação do piso, conforme é possível ver na figura 56.

A sucção de água pelo solo pode ocorrer na junta entre piso cerâmico e muro, e o comportamento do solo nessa situação pode se tornar instável, levando em consideração que a pressão negativa altera o comportamento de solos não saturados, como afirma Lopes (2006, p. 44).

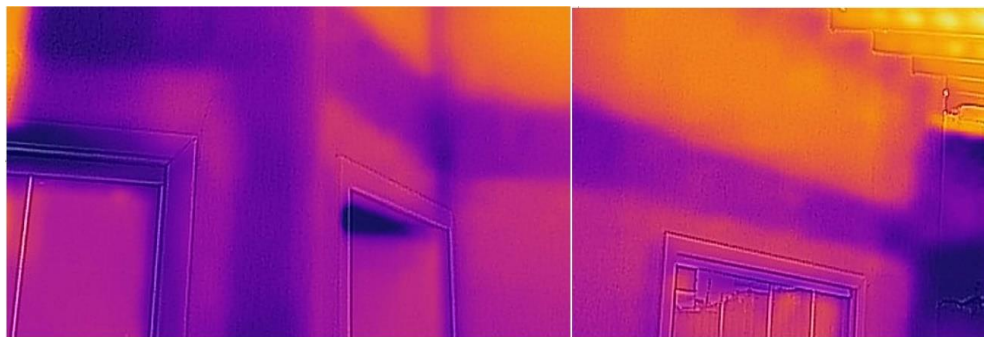
**Figura 58:** Vigas e Pilares visualizados pela câmera térmica Flir

A figura 58 foi registrada da câmera térmica Flir One, ela mostra a localização do pilar, conforme demarcado, que pode ter sofrido uma movimentação vertical de recalque, devido aos sintomas vistos nas suas proximidades, assim como mostra o pilar da figura 24 demarcado na figura 58.

Além disso, a figura 58 também mostra a inexistência de vergas acima das esquadrias, elemento estrutural fundamental conforme figura 9 e a ABNT NBR 8545/1984. Nos casos dessa residência, a falta de verga aumentou e agravou o número de fissuras existentes devido ao recalque, mas é possível dizer que parte dessas fissuras podem ter sido causadas somente pela ausência de vergas e contra-vergas.

O fato de existir um pilar nessa extremidade, conforme a demarcação da figura 58, confirma a existência de uma peça de fundação nessa localidade, que devido ao posicionamento das fissuras e suas demais características, validam a ocorrência de um recalque de fundação naquela localidade.

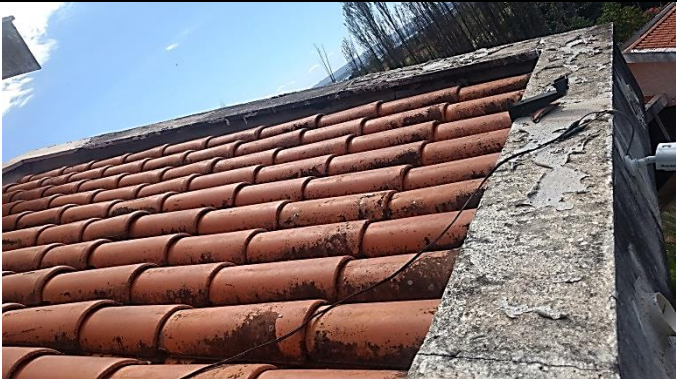
1 - ANOMALIAS ENCONTRADAS NO TELHADO	
ANOMALIA 1.1	
FOTO

LOCAL	Telhado sobre varanda do pavimento superior
ANOMALIA	Descolamento com empolamento no rufo da extremidade do telhado
PRIORIDADE (18) GRAVIDADE (2) URGÊNCIA (3) TENDÊNCIA (3)	
POSSÍVEL CAUSA	Falta ou mau dimensionamento de caimento e escoamento de águas
TIPO	Endógena e falhas de uso e manutenção
MEDIDAS CORRETIVAS/ PREVENTIVAS	Retirar a moldura do telhado, dimensionar e executar corretamente um novo sistema de calhas
ANOMALIA 1.2	
FOTO

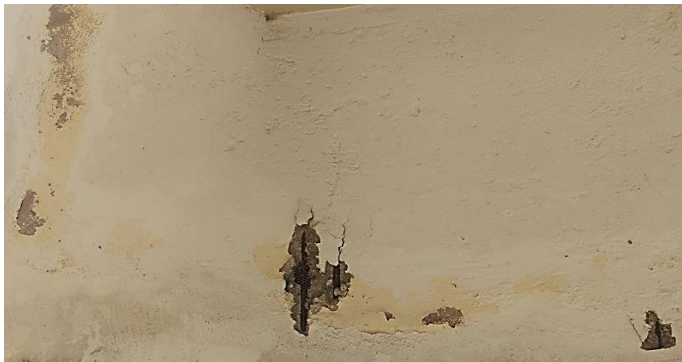
<b>LOCAL</b>	Vista de baixo da extremidade do telhado na varando do pavimento superior
<b>ANOMALIA</b>	Descolamento com empolamento e corrosão da armadura
<b>PRIORIDADE (27)</b>	<b>GRAVIDADE (3)    URGÊNCIA (3)    TENDÊNCIA (3)</b>
<b>POSSÍVEL CAUSA</b>	Falta ou mau dimensionamento de caimento e escoamento de águas das calhas
<b>TIPO</b>	Endógena
<b>MEDIDAS CORRETIVAS/ PREVENTIVAS</b>	Revisar e executar as manutenções no telhado, no rufo do telhado e no dimensionamento das calhas, lixar toda a área da anomalia, retirando as partes soltas e as enferrujadas, reconstituir a cobertura das ferragens, rebocar e pintar.
<b>2 - ANOMALIAS ENCONTRADAS NO PAVIMENTO TÉCNICO</b>	
<b>ANOMALIA 2.1</b>	
<b>FOTO</b>

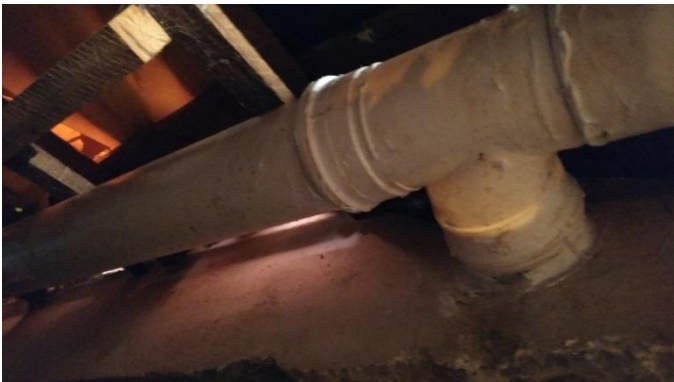
<b>LOCAL</b>	Pavimento técnico - Tubulação de Águas Pluviais
<b>ANOMALIA</b>	Vazamento de tubulação de águas pluviais (Anomalia indicada pela proprietária)
<b>PRIORIDADE (45)</b>	<b>GRAVIDADE (3)    URGÊNCIA (3)    TENDÊNCIA (5)</b>

<b>POSSÍVEL CAUSA</b>	Desgaste da tubulação
<b>TIPO</b>	Falhas de uso e manutenção
<b>MEDIDAS CORRETIVAS/ PREVENTIVAS</b>	Refazer e reforçar a conexão da tubulação

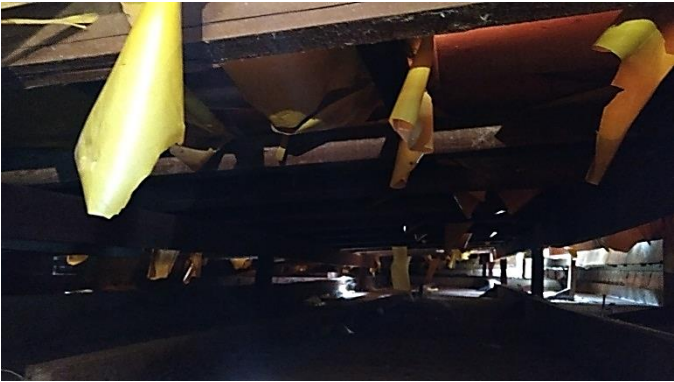
ANOMALIA 2.2	
FOTO

LOCAL	Vista entre o telhado e o forro de madeira da sala de estar
ANOMALIA	Falha na integridade do telhado
PRIORIDADE (36) GRAVIDADE (3) URGÊNCIA (3) TENDÊNCIA (4)	
POSSÍVEL CAUSA	Intempéries naturais e falta de cuidado de técnicos em manutenções executadas no telhado
TIPO	Falhas de uso e manutenção
MEDIDAS CORRETIVAS/ PREVENTIVAS	Revisar a integridade do telhado recompondo telhas quebradas e/ou deslocadas
3 - ANOMALIAS ENCONTRADAS NO PAVIMENTO SUPERIOR	
ANOMALIA 3.1

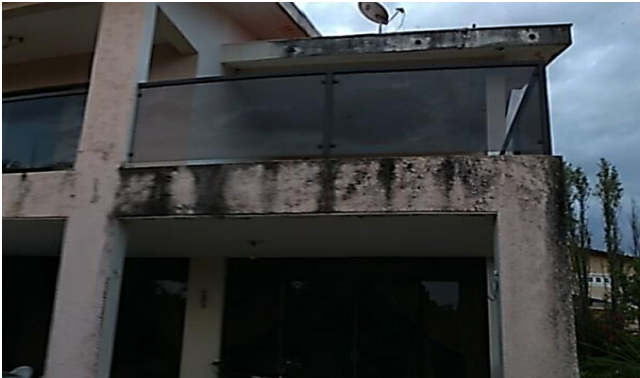
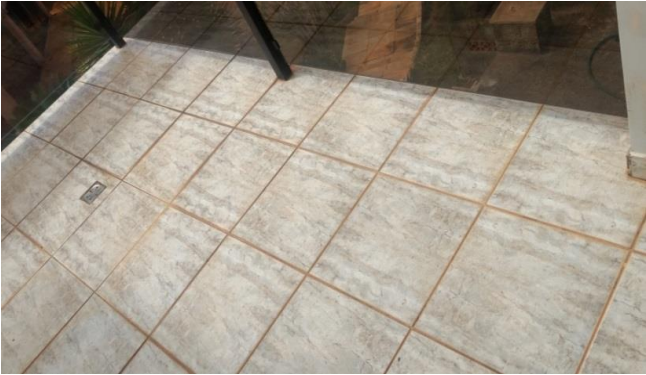
LOCAL	Pavimento Superior- Vista de baixo e vista de cima da varanda do pavimento superior
ANOMALIA	Bolor
PRIORIDADE (3)	GRAVIDADE (1)    URGÊNCIA (1)    TENDÊNCIA (3)
POSSÍVEL CAUSA	Falta ou mau dimensionamento de caimento e escoamento de águas. Possível falha na impermeabilização da laje.
TIPO	Endógena e falhas de uso e manutenção
MEDIDAS CORRETIVAS/ PREVENTIVAS	Melhorar a impermeabilização da laje, dimensionar e executar corretamente a quantidade de ralos e o devido caimento do piso e posteriormente recompor e repintar a fachada
4 - ANOMALIAS ENCONTRADAS NO TÉRREO	
ANOMALIA 4.1

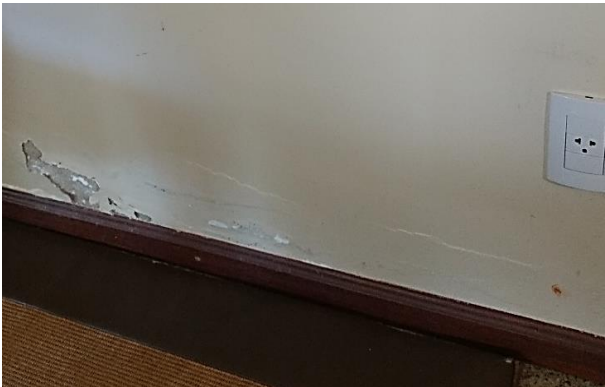
LOCAL	Térreo
ANOMALIA	Descolamento com empolamento no rodapé
PRIORIDADE (3)	GRAVIDADE (1)    URGÊNCIA (1)    TENDÊNCIA (3)
POSSÍVEL CAUSA	Defeito na impermeabilização da viga baldrame e possível ausência de tratamento impermeabilizante na alvenaria
TIPO	Endógena
MEDIDAS CORRETIVAS/ PREVENTIVAS	Retirar o revestimento até alcançar o bloco cerâmico retirando todo o reboco no perímetro da parede com a anomalia, da altura do piso até 1,5m acima, aplicar 4 demãos de argamassa polimérica e refazer o revestimento utilizando argamassa com aditivo impermeabilizante e pintar com tinta ecológica que permita a parede respirar.
ANOMALIA 4.2	
FOTO

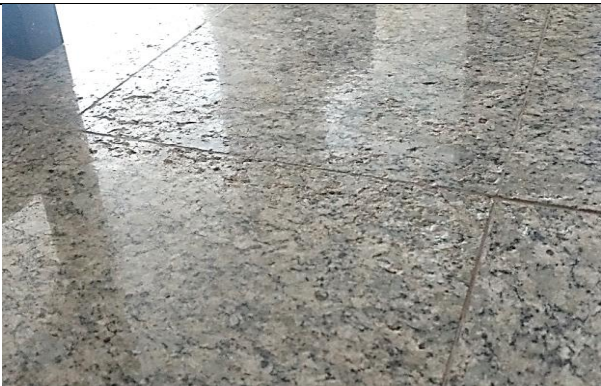
LOCAL	Térreo - Piso da sala de jantar próximo à anomalia 4.1

<b>ANOMALIA</b>	Eflorescência
<b>PRIORIDADE (2)</b>	<b>GRAVIDADE (1)    URGÊNCIA (1)    TENDÊNCIA (2)</b>
<b>POSSÍVEL CAUSA</b>	Ausência ou má execução de impermeabilização do contra piso e da pedra de granito.
<b>TIPO</b>	Endógena
<b>MEDIDAS CORRETIVAS/ PREVENTIVAS</b>	Trocar o piso, executando a correta impermeabilização na base, utilizar a argamassa colante adequada ao tipo de pedra escolhida e impermeabilizar toda a pedra que será utilizada no piso
<b>ANOMALIA 4.3</b>	
<b>FOTO</b>

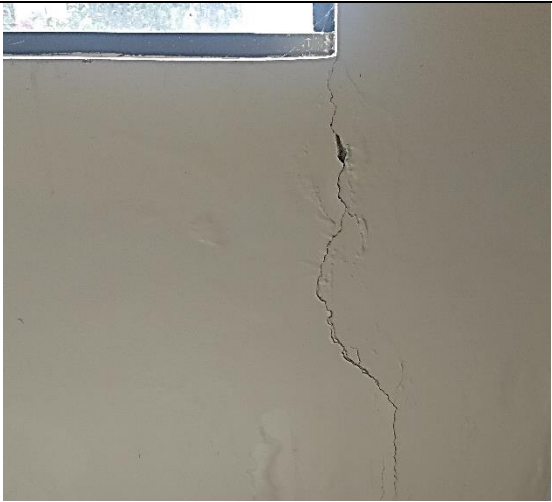
<b>LOCAL</b>	Térreo - Janela da sala de estar
<b>ANOMALIA</b>	Fissura e descolamento com empolamento na parede
<b>PRIORIDADE (6)</b>	<b>GRAVIDADE (1)    URGÊNCIA (2)    TENDÊNCIA (3)</b>
<b>POSSÍVEL CAUSA</b>	Fissuras devido à ausência ou mau dimensionamento da contra verga com infiltração proveniente destas fissuras na fachada.
<b>TIPO</b>	Endógena e falhas de uso e manutenção.
<b>MEDIDAS CORRETIVAS/ PREVENTIVAS</b>	Tratar a fissura e revisar a esquadria

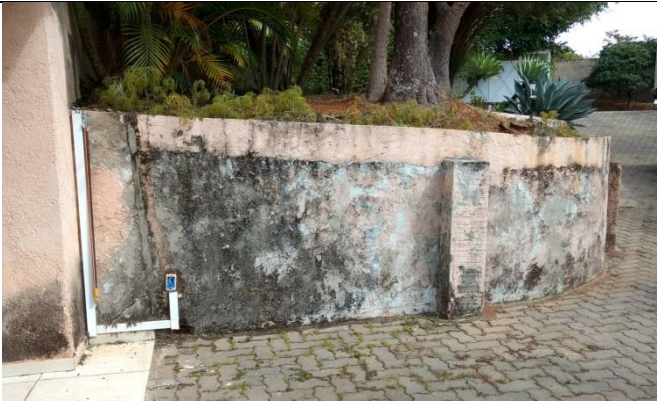
<b>ANOMALIA 6.1</b>	
<b>FOTO</b>

<b>LOCAL</b>	Fachada - Parede do jardim na fachada principal
<b>ANOMALIA</b>	Bolor e descolamento com empolamento em parede.
<b>PRIORIDADE (3)</b>	<b>GRAVIDADE (1)    URGÊNCIA (1)    TENDÊNCIA (3)</b>
<b>POSSÍVEL CAUSA</b>	Falha na impermeabilização do jardim.
<b>TIPO</b>	Endógena e falha de uso e manutenção.

<b>MEDIDAS CORRETIVAS/ PREVENTIVAS</b>	Impermeabilizar a parede. A impermeabilização é mais eficiente se executada do lado da parede que está em contato direto com o solo. Evitar que a água do telhado caia diretamente neste jardim.
<b>ANOMALIA 6.2</b>	
<b>FOTO</b>

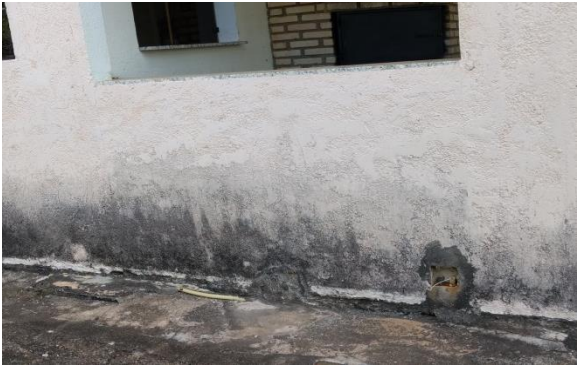
<b>LOCAL</b>	Fachada - Parede externa da churrasqueira
<b>ANOMALIA</b>	Bolor em parede.
<b>PRIORIDADE (6) GRAVIDADE (1) URGÊNCIA (2) TENDÊNCIA (3)</b>	
<b>POSSÍVEL CAUSA</b>	Defeito na impermeabilização da viga baldrame e possível ausência de tratamento impermeabilizante na alvenaria.
<b>TIPO</b>	Endógena
<b>MEDIDAS CORRETIVAS/ PREVENTIVAS</b>	Retirar o revestimento até alcançar o bloco cerâmico, retirando todo o reboco no perímetro da parede com a anomalia, da altura do piso até 1,5m acima, aplicar 4 demãos de argamassa polimérica e refazer o revestimento utilizando argamassa com aditivo impermeabilizante e pintar com tinta ecológica que permita a parede respirar. Executar uma drenagem ou um correto escoamento da água ao redor da casa, executar um caimento na calçada jogando a água para o terreno.

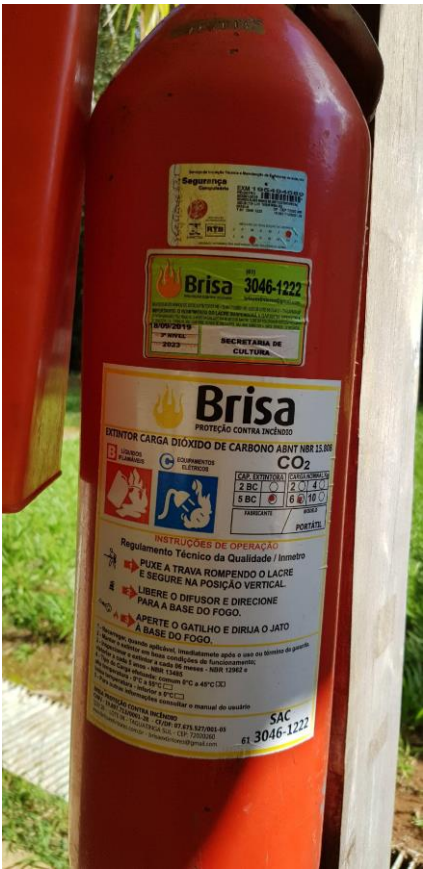
equipamentos elétricos. A edificação, no entanto, conforme descrito acima, é feita primariamente de madeira, com instalações e mobiliário simples. Ou seja, apesar da quantidade de extintores instalados cobrir toda a área, considerando a distância a percorrer, os extintores mais recomendados seriam aqueles com capacidade extintora para fogos de classe A.

Figura 11 – Extintor do Catetinho do tipo CO<sub>2</sub> para incêndios do tipo BC

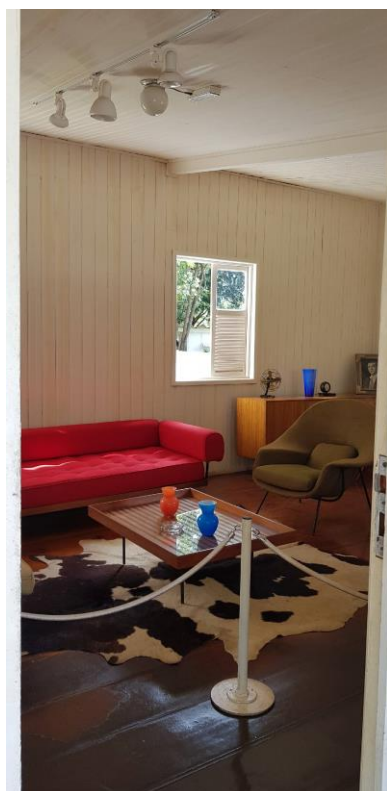
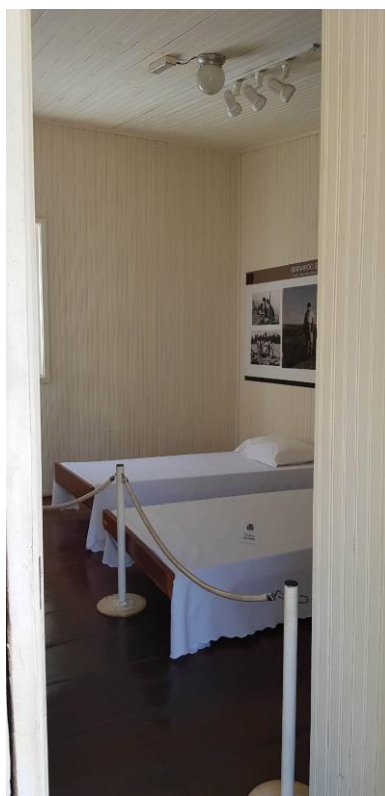
Em termos de iluminação de emergência, já há, em alguns locais, luminárias adequadas. No entanto, estas luminárias se encontram principalmente dentro dos ambientes, como salas, quartos, etc. (Figuras 12a e 12b). Apesar de o Catetinho funcionar em horário comercial, quando ainda há luz natural, e a edificação ser

**Figuras 12a e 12b** – Quartos com iluminação de emergência no Catetinho

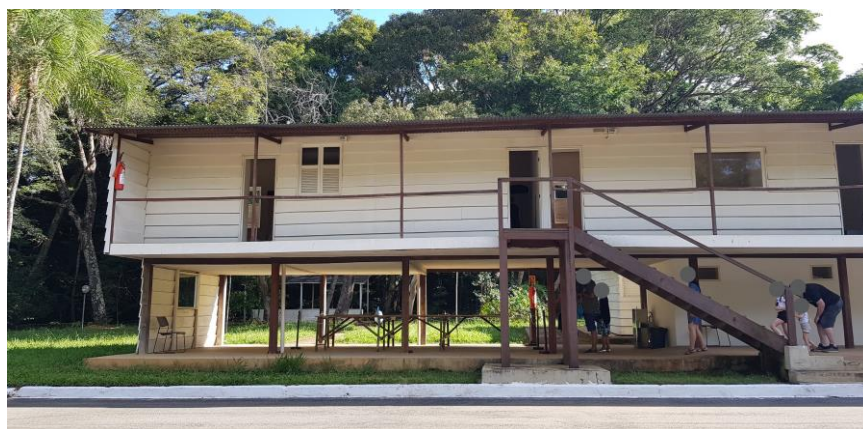
Mais importante em termos de sistema contra pânico seria a adequação do guarda-corpo. Como o corrimão existente na escada está em condição íntegra, pode ser considerado “elemento utilizável” (IPHAN, 2018). De acordo com um funcionário do local, muitas escolas fazem visitas com seus estudantes durante a semana e por famílias, no fim de semana. Especialmente importante, então, por causa da frequência de crianças, que muitas vezes são mais baixas do que o próprio corrimão (como pode ser visto no exemplo da Figura 13), a adição de um guarda-

**Figura 13** – Corrimão mais alto que crianças no Catetinho

Por ser um bem histórico tombado, o Catetinho deve ser conservado no que diz respeito às características que lhe conferem valor cultural, e este tipo de interferência deve ser autorizada pelo órgão competente, que julga se constitui “mutilação” (RABELLO, 2015) ou deturpação do original. Os materiais sugeridos, portanto, devem ser transparentes para obter equilíbrio entre segurança e a característica documental da edificação.

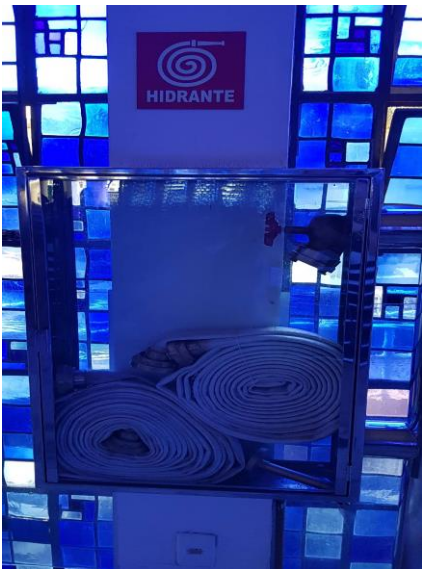
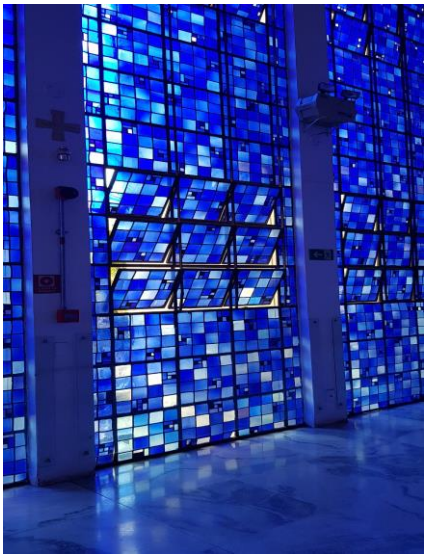
A presença de sistemas contra incêndio é bem visível assim que se entra na igreja (Figuras 16a e 16b). Existem alarmes de acionamento manual e sirene, luzes de emergência, hidrantes, extintores e sinalizações em todas as paredes do interior.

**Figuras 16a e 16b** – Sistemas contra incêndio instalados no Santuário Dom Bosco

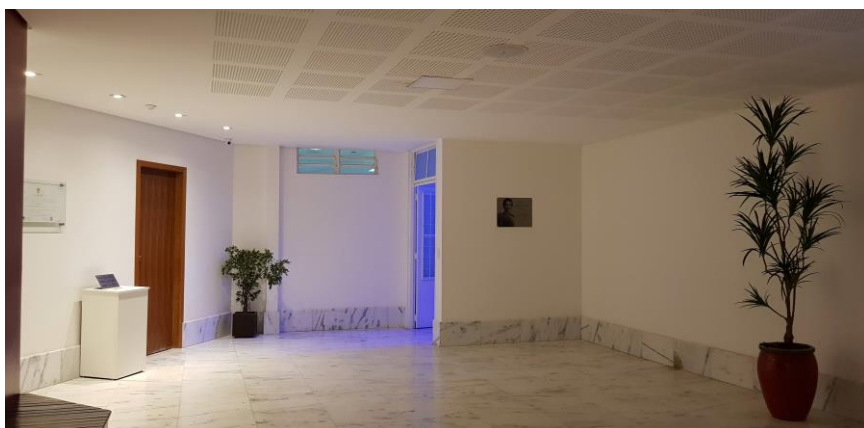
No entanto, apesar do fato da parte principal da igreja já ter sistemas instalados, não há nada do gênero na parte inferior (Figura 17). Mesmo que este pavimento seja bem menor, seria indicada também sistemas como alarme de acionamento manual, sinalização, hidrante e extintor, inclusive porque a classificação se aplica à edificação como um todo. Havendo estes sistemas no pavimento principal, deveriam existir na parte inferior.

**Figura 17** – Parte inferior do Santuário Dom Bosco, sem a presença de sistemas contra incêndio

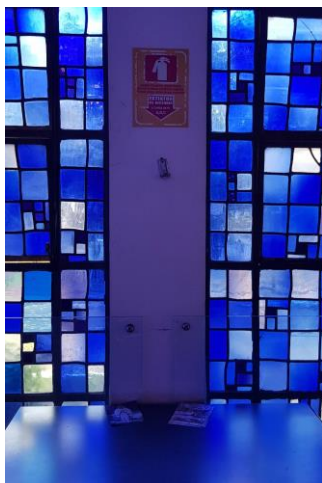
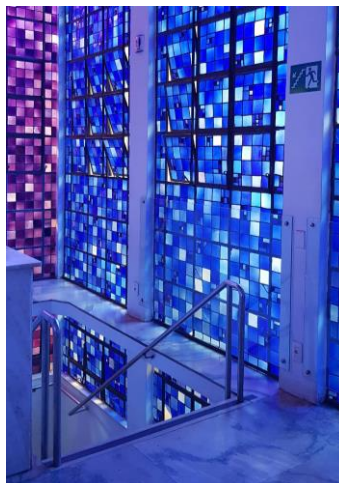
Apesar da existência de sistemas bem distribuídos, este local é um exemplo da importância de manutenção. É possível observar que os alarmes de acionamento manual não piscam, evidenciando a possibilidade de o sistema não estar funcionando ou estar desligado. Existem indicações de extintores em locais suficientes (placa indicativa) mas em alguns desses locais, não há extintores e/ou os extintores presentes estão fora da validade (Figura 18a). A sinalização também se encontra fora de norma (ABNT NBR 13434/2004), e há locais em que seria interessante reposicioná-los (por exemplo, estas apontam a saída para a descida dos banheiros) (Figura 18b).

**Figuras 18a e 18b** – Sinalização de saída de emergência apontando para banheiros e falta de extintor no Santuário

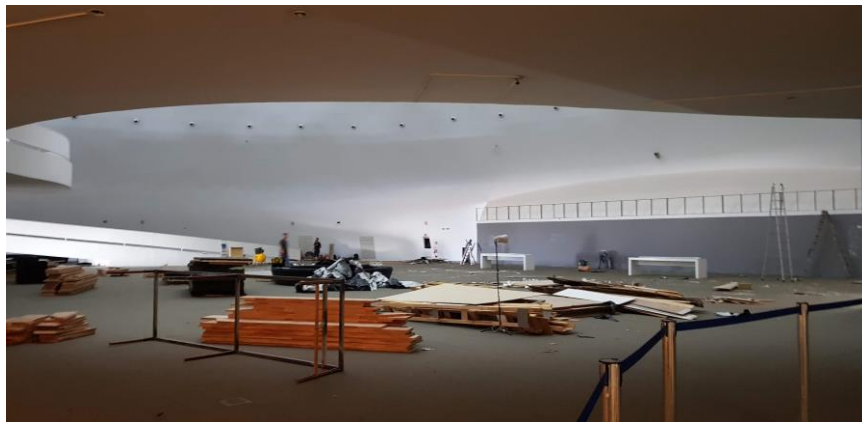
À primeira vista entrando no museu, não é possível identificar muitos sistemas contra incêndio e pânico (Figura 20). O museu, aqui referido somente à área de exposições, sem detalhes acerca dos auditórios, se encontrava com espaço limitado de visita, devido às obras para mudança de exposição. Mesmo assim, foram identificados alguns extintores espalhados por toda a área, três pontos de alarme de acionamento manual e sirene, e quatro hidrantes. Apesar de ser possível que haja mais alguns pontos instalados, ficou evidente a falta de atenção dada a estes sistemas.

**Figura 20** – Interior do Museu Nacional, com alguns sistemas contra incêndio visíveis

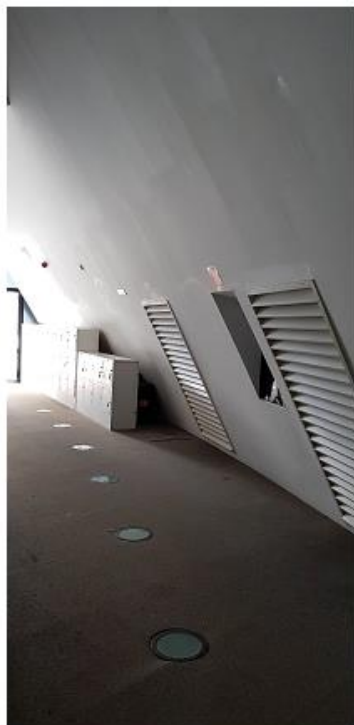
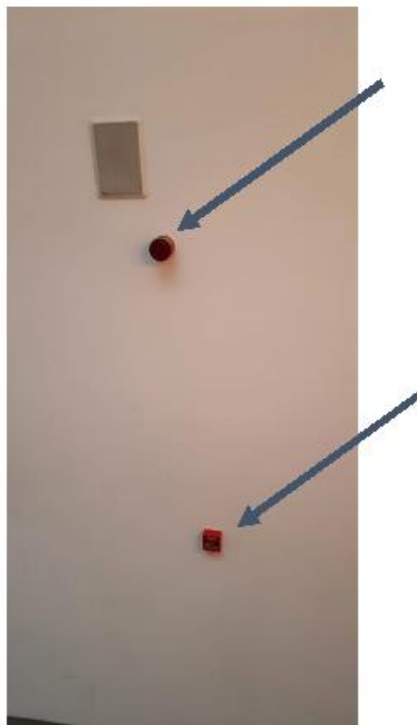
Um dos alarmes de acionamento manual na parte aberta para visitação, por exemplo, só foi localizado devido à sirene – o alarme em si está bloqueado por alguns armários e não há placa indicando sua localização (Figura 21a). O outro ponto de alarme nesta área também não era facilmente identificado (inclusive devido ao formato da edificação, com paredes inclinadas e todas brancas, fazendo qualquer objeto nelas serem irreconhecíveis), pois não havia sinalização adequada, e este não aparentava estar funcionando (pois a luz indicativa não piscava) (Figura 21b).

**Figuras 21a e 21b** – Alarmes e sirenes instalados no Museu Nacional

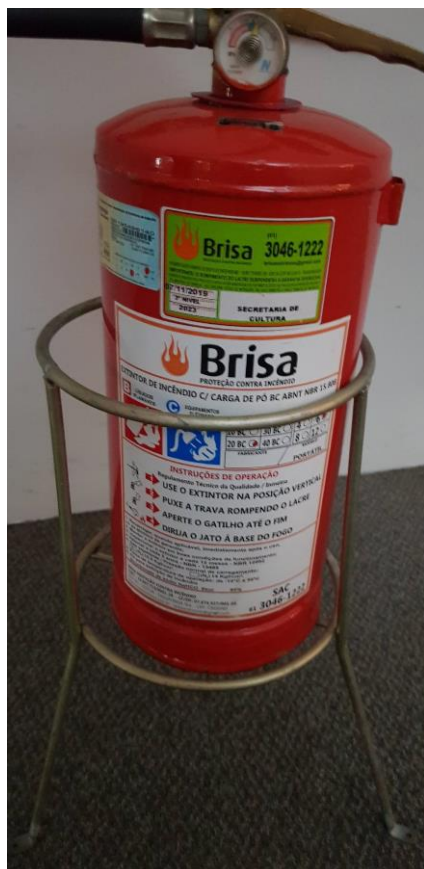
Os extintores, apesar de presentes em maior quantidade, não estavam fixados, conforme exigido pela norma do CBMDF, nem sinalizados por placas e, apesar de estarem dentro da validade, eram do tipo B-C (Figura 22), o que, novamente, nem sempre é o mais indicado, por não abranger a classe de fogo A (madeira, papel, etc.).

Figura 22 – Extintor de pó BC no Museu Nacional

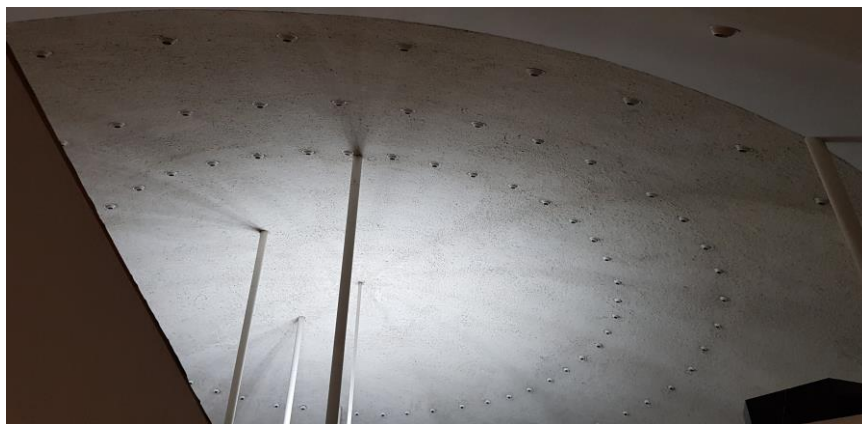
Não foi possível localizar nenhuma iluminação de emergência e, no teto do museu (Figura 23), nenhum detector ou sprinkler, conforme o projeto encontrado no arquivo havia indicado. Talvez a estrutura particular em forma de cúpula dificulte a instalação do sistema de chuveiros automáticos, uma execução de maior complexidade, de forma que não comprometa o aspecto arquitetônico. No entanto, outros métodos mitigadores devem ser implantados para assegurar maior segurança. Em termos de detecção, existem, por exemplo, sistemas sem fio, que poderiam ser facilmente instalados, sem afetar o aspecto do teto, e até utilizado em áreas temporárias (quando criadas para exposições).

**Figura 23** – Teto do Museu Nacional, sem a presença de sprinklers ou detectores

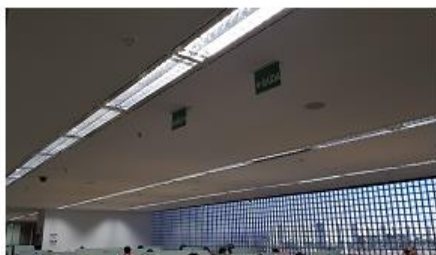
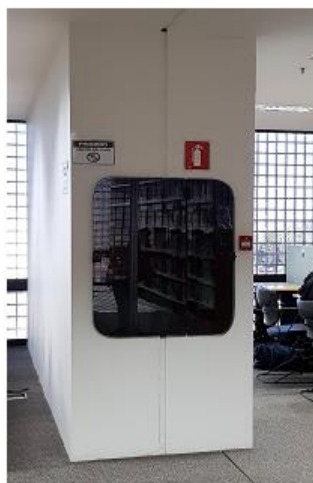
Na Biblioteca Nacional (Figura 24), já foi possível visualizar mais sistemas contra incêndio e pânico. Havia sistema de sprinklers instalados (Figura 25a), além de hidrantes, extintores (Figura 25b), algumas placas, portas corta fogo na escada de emergência, alarme de acionamento manual e detectores. Além disso, foi observada também a presença de brigada de incêndio, composta por bombeiros civis, rondando o local de acesso ao público, o que também sugere que deve haver um PPCIA para a biblioteca. Importante neste caso, então, seria a certeza que este plano está atualizado e é conhecido não só pela brigada, mas também pelos funcionários e usuários.

**Figuras 25a e 25b** – Sistemas contra incêndio instalados dentro da Biblioteca Nacional

Apesar disso, seria interessante a manutenção destes sistemas, pois não havia placas de sinalização em quantidade suficiente e os detectores não estava piscando, indicando a falta de funcionamento.

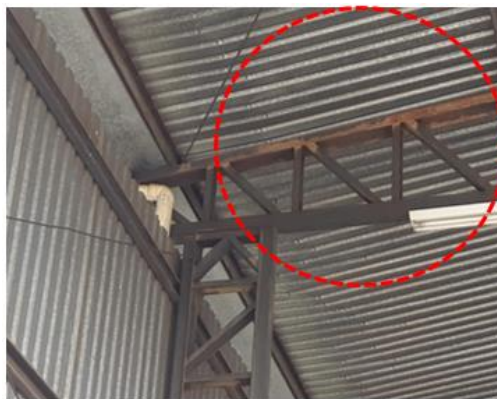
Imagem 1: Corrosão uniforme nos perfis metálicos – treliça de cobertura.

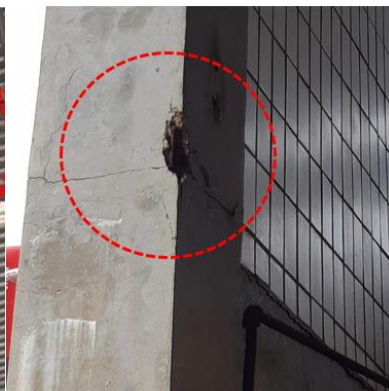
Imagem 2: Aresta do pilar de concreto sem cobrimento – armadura exposta à corrosão.

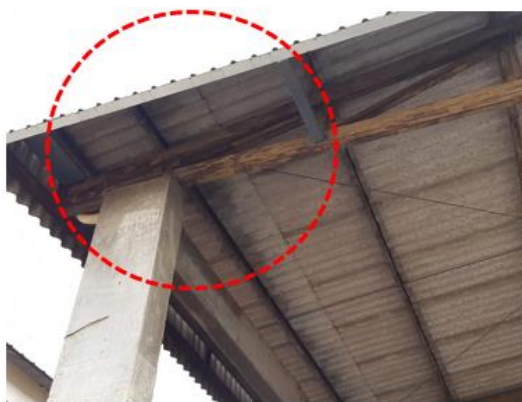
Imagem 3: Corrosão uniforme nos perfis metálicos da treliça de cobertura – ausência de sistema de proteção.

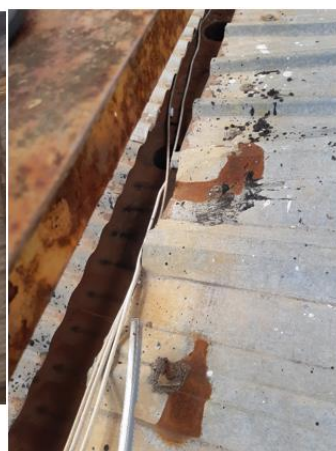
Imagem 4: Corrosão nos rufos da cobertura.

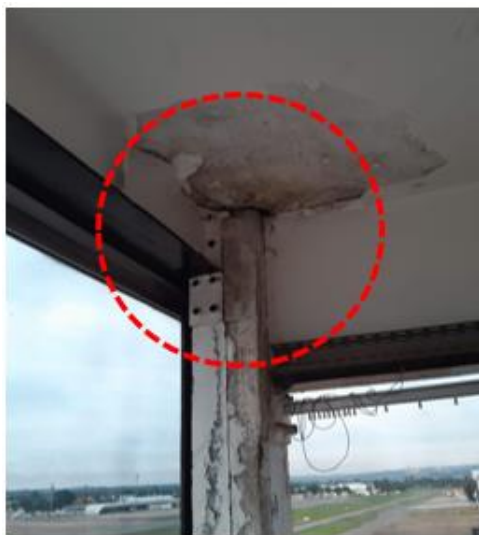
Imagem 5: Infiltração pela laje de cobertura e corrosão de perfis metálicos e armaduras.

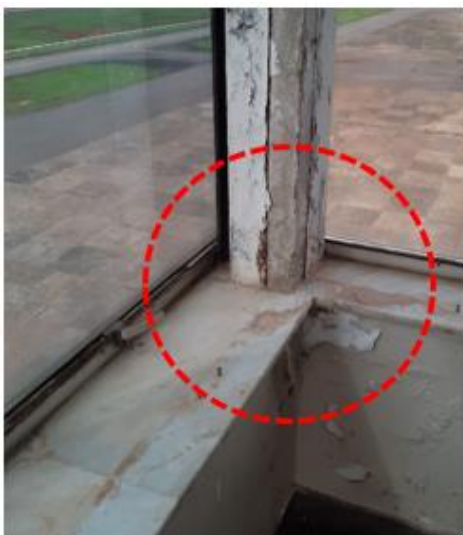
Imagem 6: Corrosão de perfis metálicos.

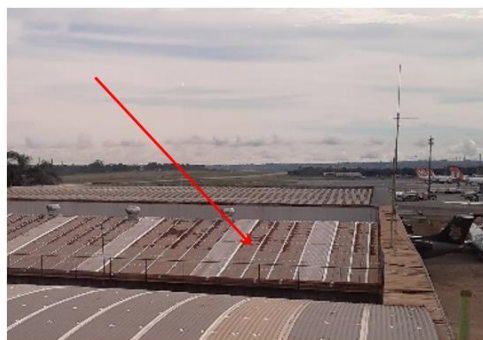
Imagem 7: Corrosão nas junções das telhas metálicas.

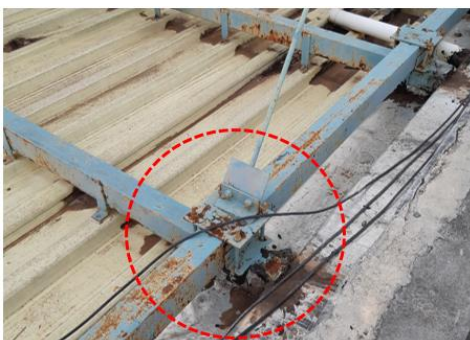
Imagem 8: Corrosão de vários elementos metálicos na cobertura.

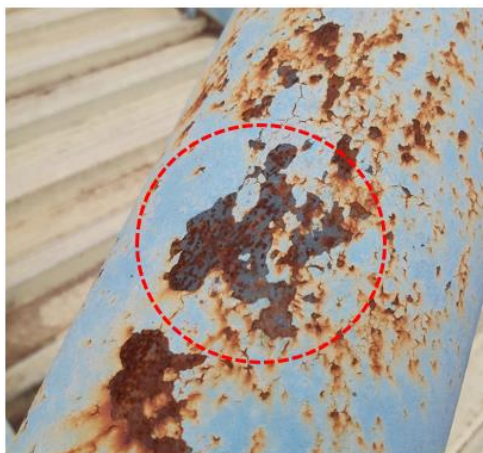
Imagem 9: Corrosão uniforme em diagonais metálicas – estrutura de cobertura.

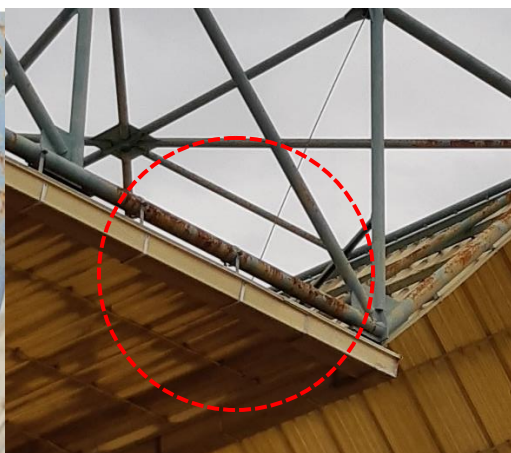
Imagem 10: Corrosão uniforme em barras horizontais metálicas do conjunto estrutural – estrutura de cobertura.

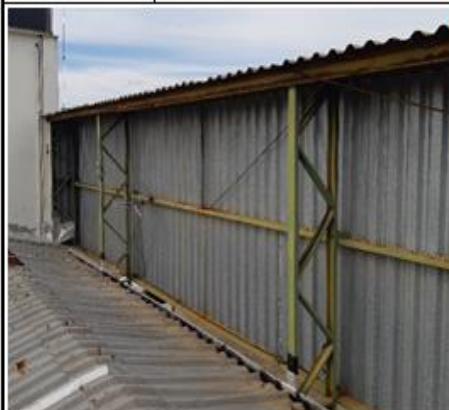
Local:	Aeroporto BSB	Sistema	COBERTURA		
Data:	07/dez/19	Subsistema	TESTEIRAS DA FACHADA

Descrição: Corrosão da subestrutura das testeiras. Recomenda-se analisar o nível de corrosão e proceder com as correções necessárias.			
		Grau de Risco			
		Crítico	Regular	Mínimo	
			X		
Classificação de riscos					
G	U	T	Prioridade (x)	Prioridade (+)	TOTAL
2	2	3	12	7	19

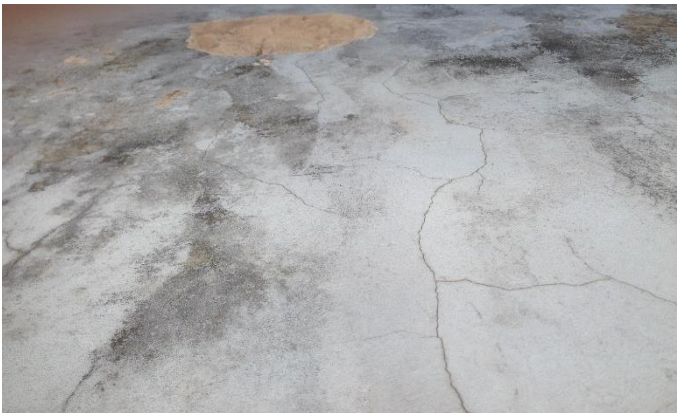
**Figura 1** – Parede com fissuras

Segundo Olivari (2003), as fissuras favorecem a infiltração de água, com o surgimento de manchas escuras ou amareladas pela umidade e até o descolamento do reboco, como se observa na figura 1. São causadas por materiais inadequados ou de qualidade baixa, falha técnica na execução do assentamento dos tijolos ou do reboco.

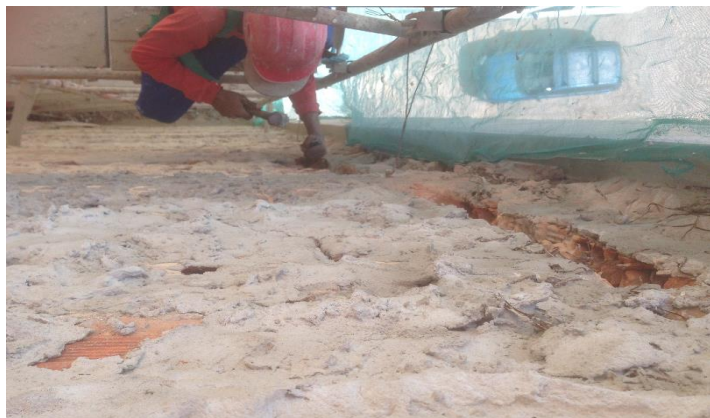
**Figura 6** – Retirada do reboco

Foi necessário implementar uma total restauração em toda a fachada do prédio. Os objetivos maiores da restauração foi melhorar a estética do prédio e corrigir as infiltrações existentes em 70% das unidades residenciais. As etapas utilizadas para restauração foram:

- a) Retirada de todo o reboco da fachada conforme figura 6;
- b) Aplicação de um novo chapisco;
- c) Feito um novo reboco utilizando aditivo impermeabilizante Vedacit;
- d) Aplicação de impermeabilizante Sikatop sobre o reboco;
- e) Aplicação de revestimento de pastilhas em algumas partes;
- f) Aplicação de revestimento com grafiato na maior parte da fachada, visando diminuir os custos.

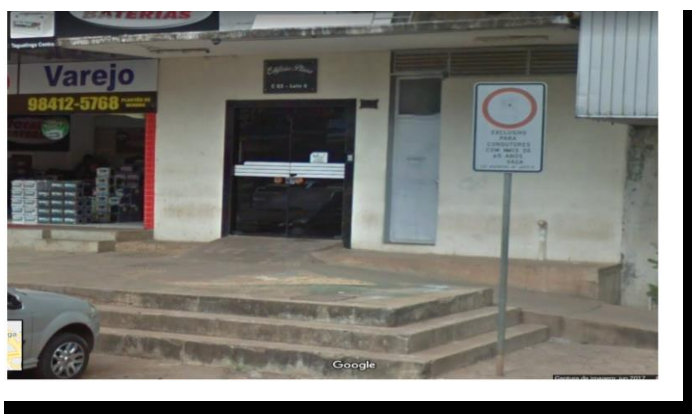
**Figura 7 – Entrada principal antes da reforma**

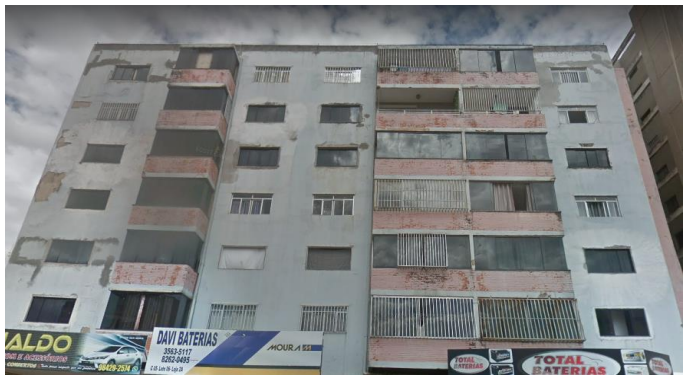
Figura 9 – Fachada frontal antes da reforma
