# *PROJETO, EXECUÇÃO E MANUTENÇÃO DE EDIFICAÇÕES*

*SISTEMAS CONSTRUTIVOS E ENGENHARIA DIAGNÓSTICA:  
ESTUDOS DE CASO*

*Organização*  
**Neusa Maria Bezerra Mota**

**Brasília  
2019**

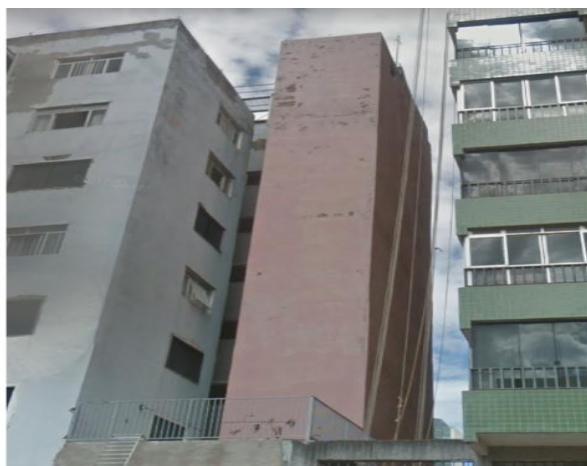
**Figura 11** - Fachada lateral direita antes da reforma

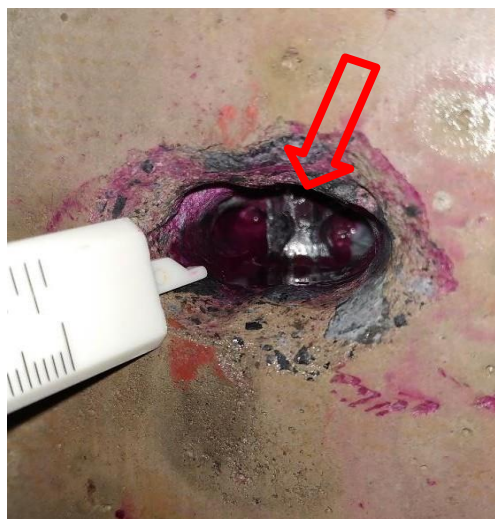
**Figura 13** – Detalhe da posição do aço em relação a frente de carbonatação.

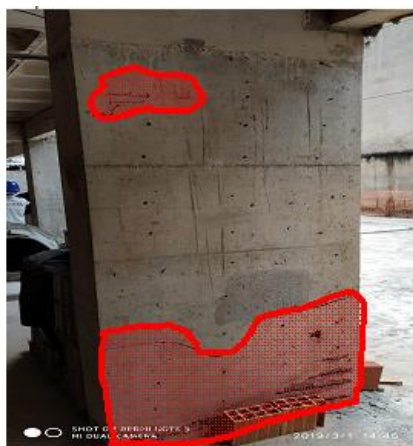
**Figura 20** – Zonas com corrosão no pilar P7 pavimento térreo

Nos pontos onde foi realizado o procedimento de teste de verificação de potencial de corrosão pode-se notar que as zonas do concreto onde há uma alta probabilidade de corrosão é na parte inferior dos pilares, local em que ocorre maior contato com umidade, fator que favorece o desenvolvimento do processo corrosivo.

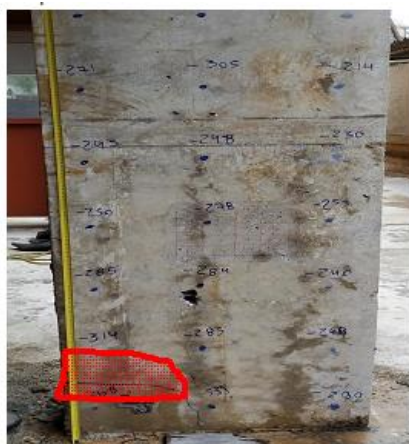
**Figura 21** – Zonas com corrosão no pilar p13 no pavimento térreo

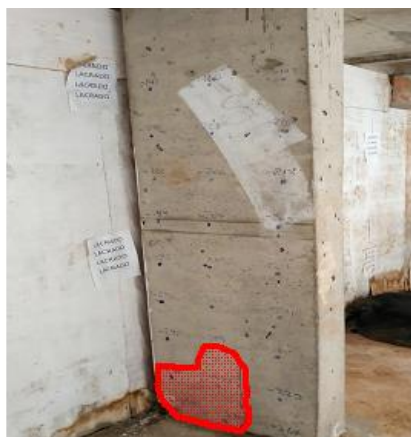
**Figura 22** – Zonas com corrosão no pilar P31 do pavimento térreo

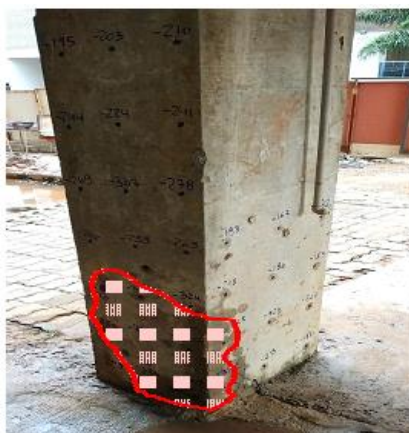
**Figura 23** – Zonas com corrosão no pilar P50 do primeiro subsolo

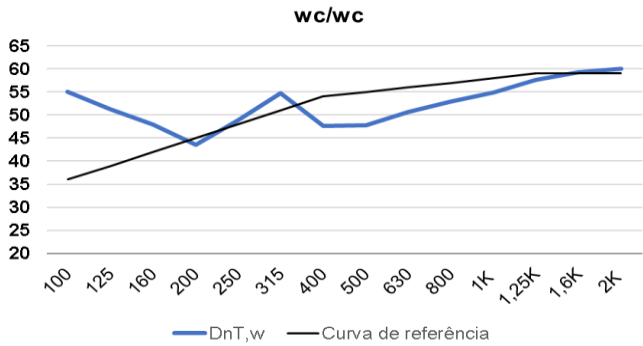
Figura 6: Medição do nível de diferença padronizada entre WC

Exigido  $\geq 40$ dB / Obtido= 55dB

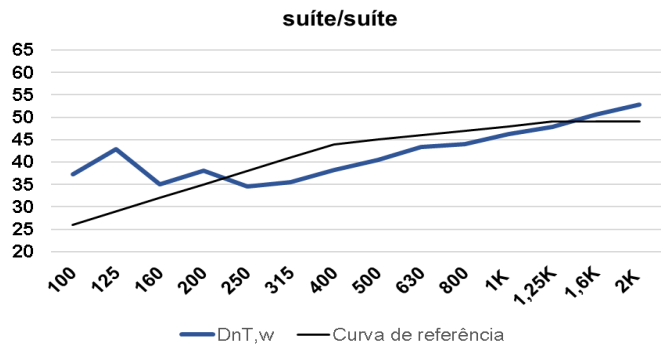
Figura 7: Medição do nível de diferença padronizada entre suítes

Exigido  $\geq 45$ dB / Obtido= 45dB

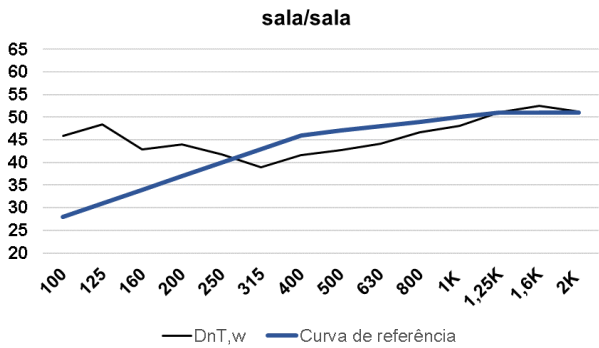
Figura 8: Medição do nível de diferença padronizada entre salas

Exigido $\geq$ 40dB / Obtido= 47dB

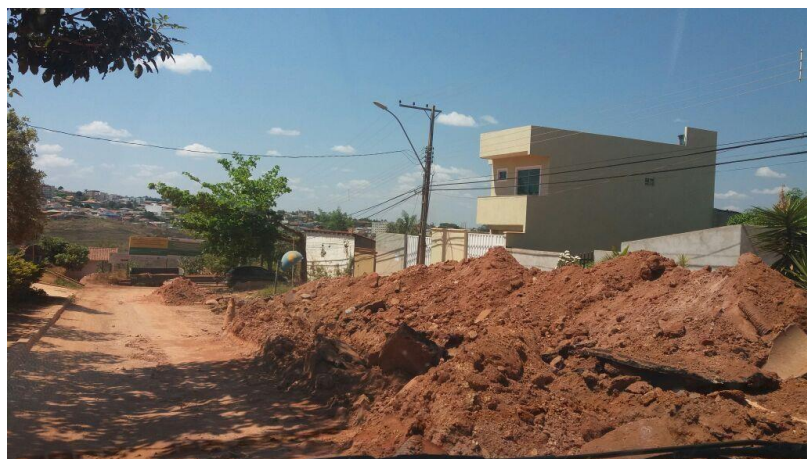
A foto a seguir mostra a rua sem pavimentação e com as aberturas de valas em frente às residências:

**Figura 3** - Abertura de valas

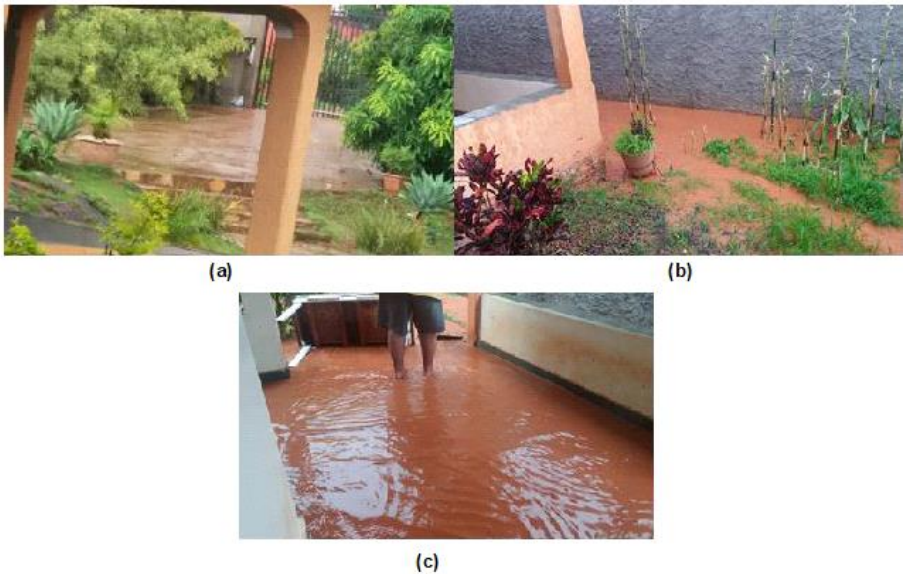
Figura 5 - Perspectiva da entrada no lote 02 (a) - Alagamento no fundo do lote (Jardim) (b) - Alagamento na Varanda (c)

Após o acontecimento, na segunda feira dia 27 de novembro, o morador do lote 02, realizou uma visita ao canteiro da obra tendo como objetivo avisar o responsável da obra sobre o ocorrido e solicitar que a prevenção fosse realizada, para que os prejuízos não fossem maiores em consequência de novas chuvas. Após esse fato uma pavimentação provisória foi realizada pela empreiteira.

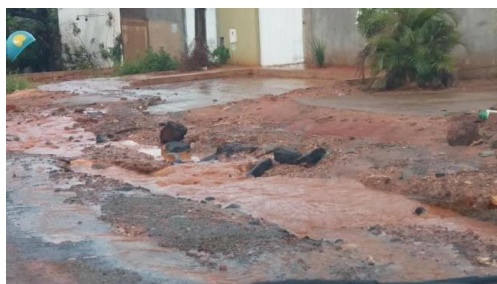
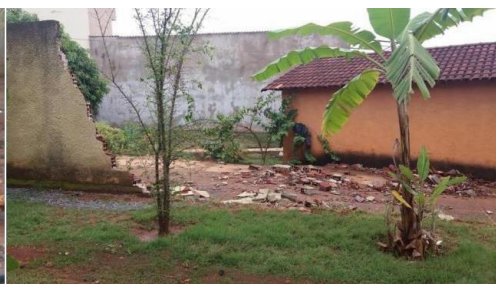
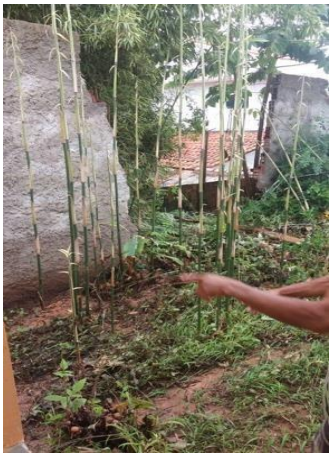
As fotos a seguir mostram o local após o ocorrido. O asfalto recentemente colocado, foi todo danificado em apenas um dia de chuva. Porém as outras imagens mostram a parte interior do lote em que houve o maior dano e no interior da residência.

**Figura 7** - Vista da rua 01 depois da chuva (a) - Queda do muro entre os lotes 01 e 02 (b) - Queda do muro entre os lotes 02 e 03 (c)

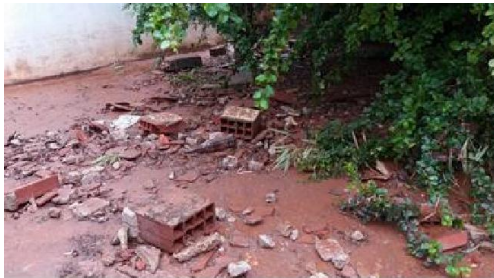
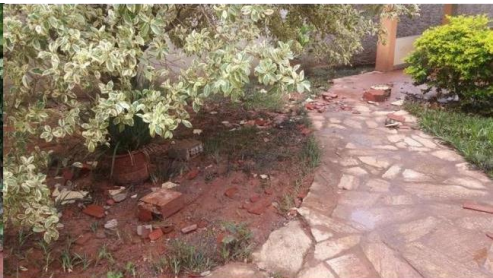
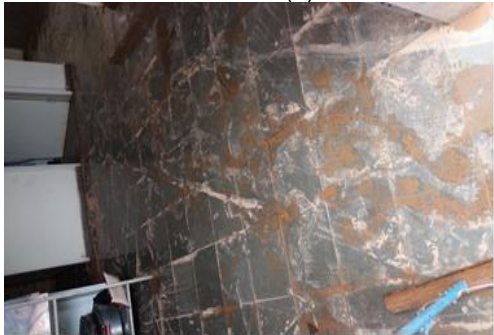
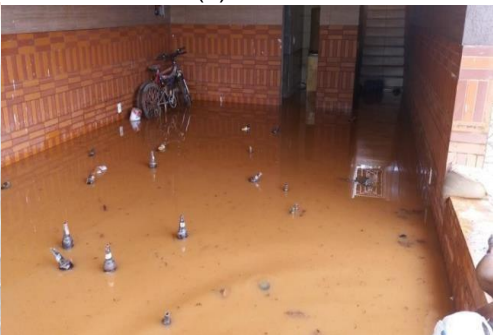
**Figura 8** - Resto de material que foi levado para o final do telhado pela força da água (a) - Resto de Material no jardim e varanda levado devido a força da água (b) - Lama que entrou dentro da residência devido a força da água (c) - Água que entrou dentro da residência do lote 01 (d)

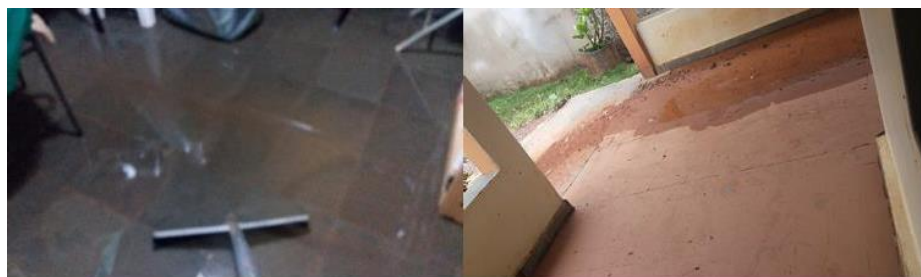
A empresa analisou o prejuízo e comunicou que iria tomar as devidas providências, porém, mesmo com esse episódio, as obras na rua não foram finalizadas. Não obstante, no dia 13 de dezembro de 2016, pela madrugada, a água novamente adentrou a casa no lote 02, ocasionando mais prejuízos.

**Figura 9** - Água dentro da residência devido (a) - Lama na varanda devido a forte chuva na madrugada (b)

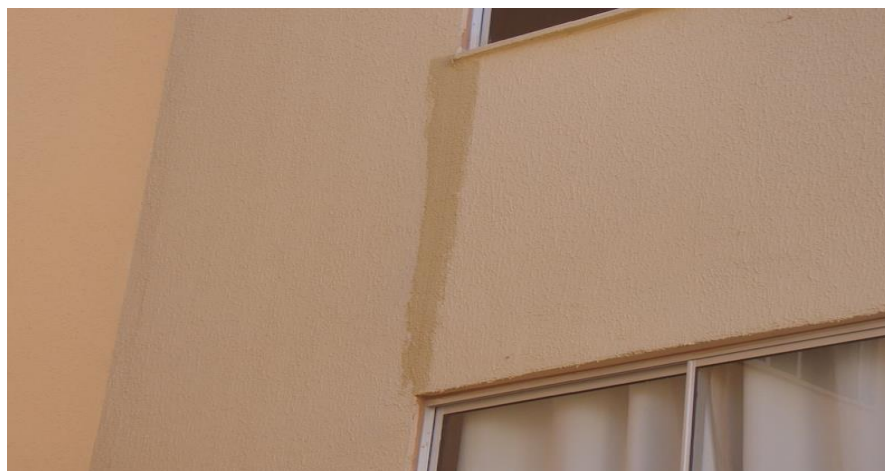
incolor em soluções ácidas (concreto carbonatado) e torna-se violeta em soluções básicas (concreto sem carbonatação).

Na fachada do prédio (Figura 10), observam-se fissuras nos vãos das janelas. As fissuras como pode-se verificar já foram regularizadas. No entanto, no ato construtivo o aço não conseguiu dissipar as tensões nos cantos das janelas, fato pela qual, as fissuras foram na direção vertical.

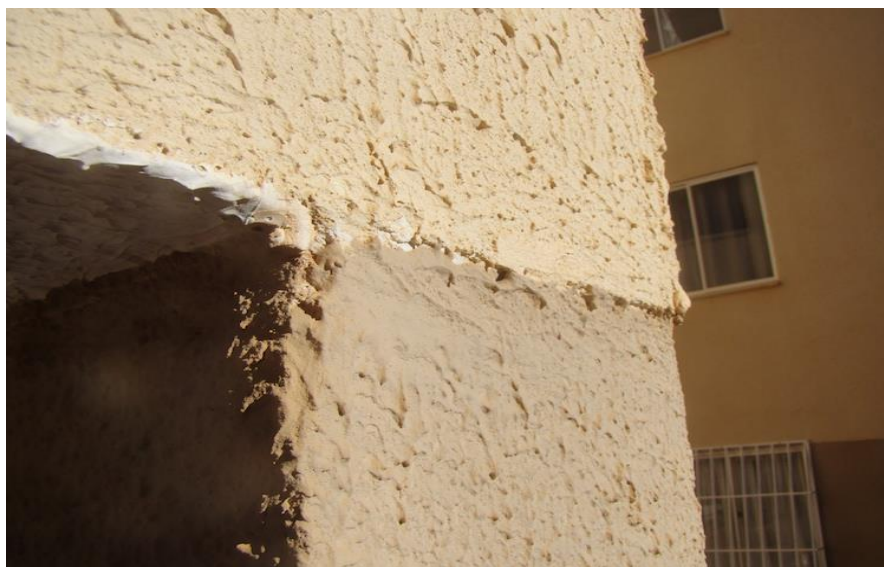
**Figura 11:** Detalhe da pintura nos pilares do pilotis.

O cronograma da obra tinha como premissa executar a pintura de cima para baixo, sendo assim, a fachada do prédio era totalmente pintada e deixavam a pintura dos pilotis para uma segunda etapa de pintura. Observando e analisando essa técnica, foram identificadas algumas falhas na pintura permitindo infiltração na emenda do cobrimento da textura, figura 11. A Construtora acabou confidenciando que alguns apartamentos tiveram infiltração em seus ambientes internos com frequência no período das chuvas.

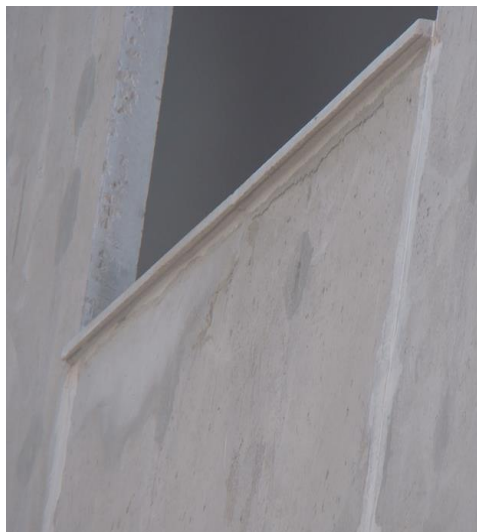
Figura 12: Detalhe dos peitoris das janelas sem textura.

Nas janelas tem a previsão de instalação dos peitoris com a pingadeira, figura 12. No entanto, na execução da aplicação da textura, a obra não executou corretamente e aplicou a textura deixando vazios em seu cobrimento e tem acabou vedando os sucos da pingadeira, tornando inútil sua utilidade, figura 13.

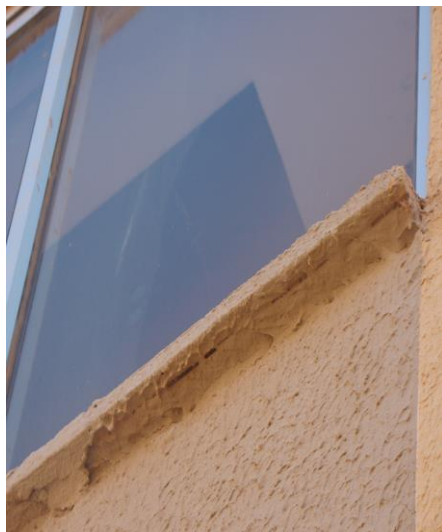
Figura 13: Detalhe dos peitoris das janelas com textura.

A água pode infiltrar no encontro das emendas do revestimento em textura. Possibilitando infiltrações nas paredes e estruturas e ainda podendo causar deslocamento da textura, eflorescência e outras patologias.

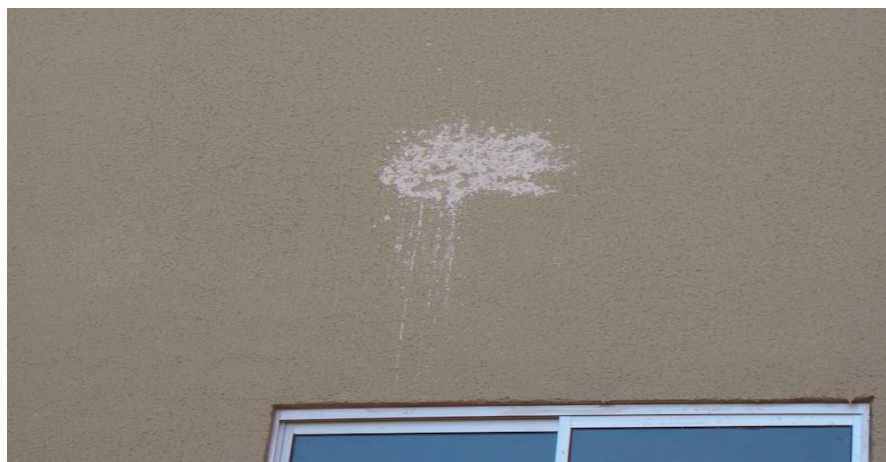
**Figura 16:** Indícios de eflorescência na fachada.

Já na figura 16 identificou-se patologia de eflorescência. Esta região da fachada foi pintada com prazo de execução muito curto. Assim há a possibilidade de não ter havido a cura completa para ter iniciado a aplicação de textura na fachada, possibilitando a presença de patologias como a eflorescência.

Na fachada dos condomínios há presença de fissuras horizontais, possivelmente provenientes da retração na parede de concreto, figura 16.b. Essas fissuras ocorrem na fachada próximo ao platibanda e próximo ao pilotis.

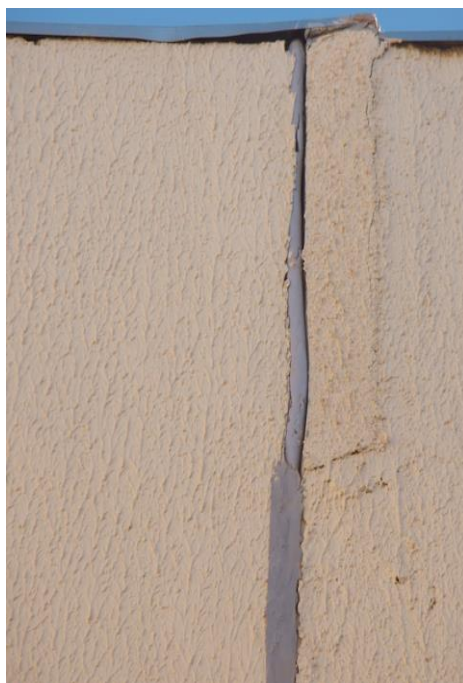
Figura 14: Detalhe da junta de dilatação no platibanda.

A figura 14 retrata a ausência da vedação da junta de dilatação utilizando o PU, somente foi utilizado o EPS neste trecho. Já na figura 15 a PU esta rasgado e não houve manutenção.

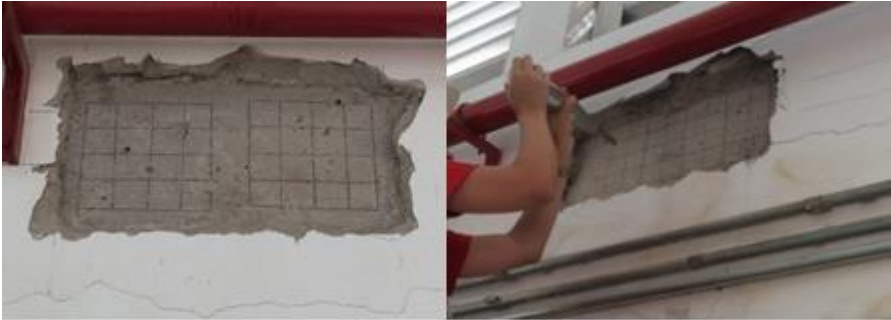
**Figura 3 – Esclerometria**

Essa figura mostra o ensaio de esclerometria, e pode-se ver que em cada área escolhida para a realização do ensaio, foram realizadas duas malhas de 20 cm x 20 cm, com 16 pontos cada.

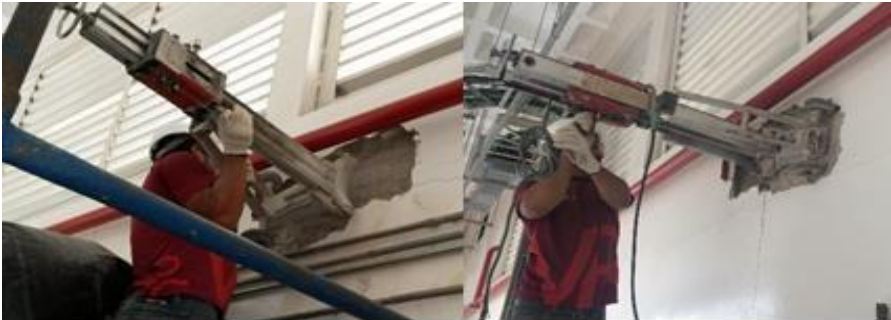
**Figura 4 – Extração do corpo-de-prova**

No ensaio à compressão simples do concreto foi extraído um testemunho, em cada área delimitada para o ensaio como mostra se mostra na figura 4 e 5.

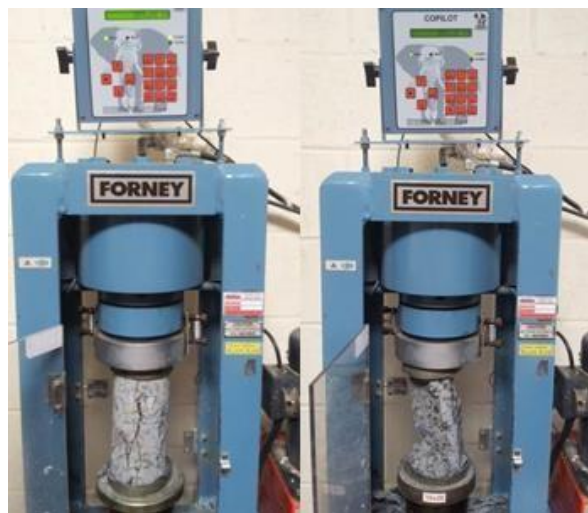
**Figura 6 –** Ensaio de resistência à compressão simples

Na figura 6 abaixo está a representação do ensaio de resistência a compressão simples, o qual é necessário retirar o corpo de prova mostrado na figura anterior para que seja feita à amostra e após 20 dias que à amostra está pronta é realizado o ensaio.

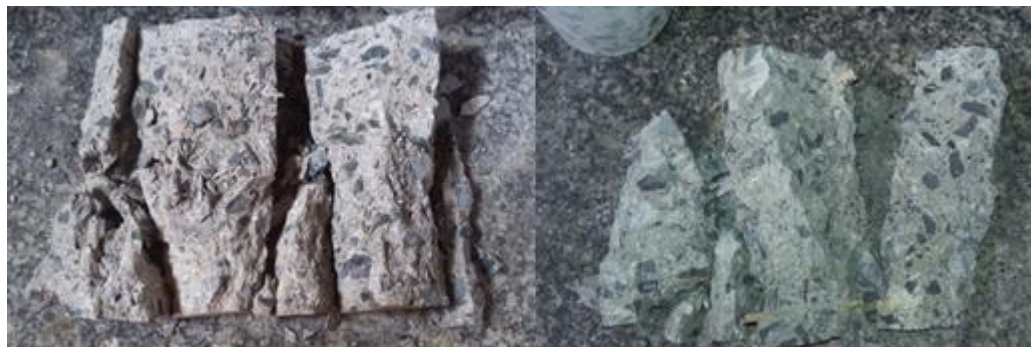
**Figura 7 – Testemunhos rompidos**

À figura abaixo mostra os testemunhos rompidos após realização do ensaio.

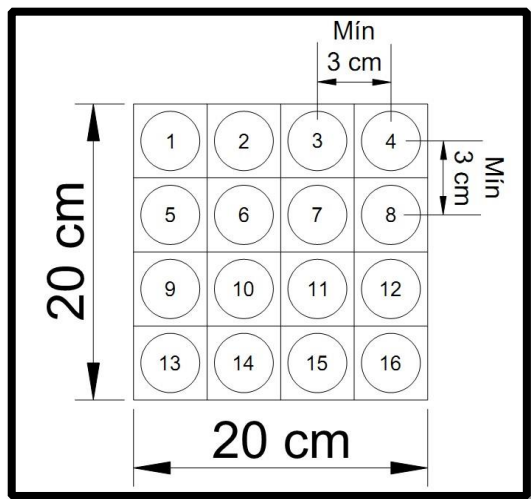
Figura 8 – Área Ensaída – Esclerometria

A execução do ensaio compreendeu um total de 16 pontos ensaiados dentro da área do quadrado de 20 cm x 20 cm, conforme mostra a figura 8 a seguir, para garantir o espaçamento mínimo de 3 cm entre cada ponto e devendo ser evitados golpes sobre agregados, armaduras, bolhas e qualquer outro fator que interfira no resultado. Não foi permitida a ocorrência de mais de um golpe sobre o mesmo local.

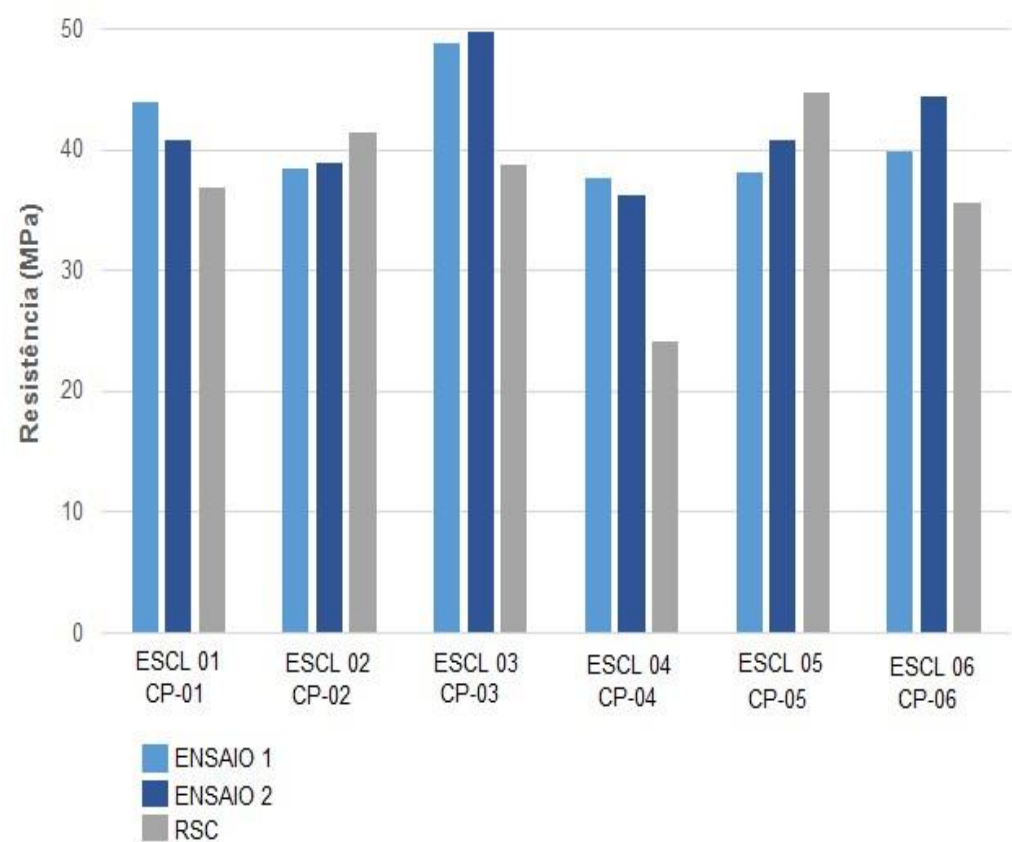
**Gráfico 2** – Resultados de resistência obtido pelos ensaios realizados

O gráfico acima nos mostra os resultados dos ensaios realizados, de forma geral os ensaios foram satisfatórios, considerando a finalidade do estudo proposto. Os resultados obtidos devem ser analisados pelo projetista estrutural, responsável pelo empreendimento, ficando ao seu critério a definição da resistência do concreto dos elementos estruturais ensaiados (vigas).
