Centro Universitário de Brasília
Instituto CEUB de Pesquisa e Desenvolvimento - ICPD

TÍTULO: Análise das Metodologias de depreciação dos imóveis e vida útil

Iberê Pinheiro de Oliveira *

* Trabalho apresentado ao Centro Universitário de Brasília (UniCEUB/ICPD) como pré-requisito para obtenção de Certificado de Conclusão de Curso de Pós-graduação *Lato Sensu* em Projeto, Execução e Manutenção de Edificações, sob orientação do Prof Dr. João da Costa Pantoja.

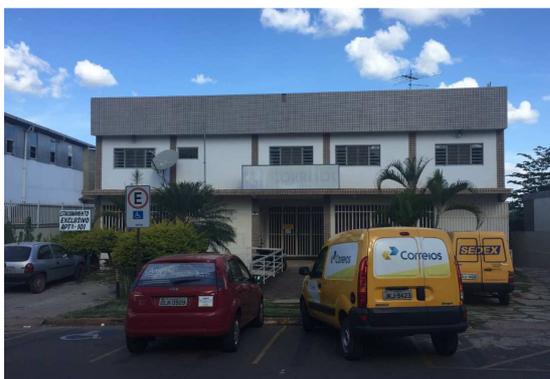
Figura 1 - Estudo de caso 1 - Edificação Comercial -CDD Lago Norte

Estrutura – Edificação executada com pórticos de concreto, apresentando estabilidade aparente mas danos pontuais referente a infiltração que ocorre na laje de cobertura do primeiro piso. Verificamos pontos de umidade que ultrapassam o cobrimento da armadura e inicia-se o processo de oxidação da armadura. Avaliado com coeficiente de conservação “b” .

Revestimento – Somente as paredes dos banheiros e copa possuem revestimento cerâmico, com desgastes naturais e algumas peças trincadas. Na fachada principal há revestimento cerâmicos, que apresentam descolamento parcial. Avaliado com coeficiente de conservação “h” .

Piso - A áreas externa: Pavimentadaçãõ com bloquete de cimento nos locais de acesso de automóveis e na área de pedestres há o piso cimentado, sem acabamento. O piso externo possui trincas e afloramento de umidade com início de vegetação indicando o enraizamento de material sobre a camada estruturante. Nas áreas internas verificamos piso de pedra ardósia no subsolo, cerâmica no térreo e no primeiro piso, apresentando desgaste natural e grande quantidade de peças descoladas, principalmente nos banheiros e salas do térreo. Avaliado com coeficiente de conservação “g” .

Cobertura – Cobrimento com telhas de cimento amianto, já com desgaste excessivo na camada de acabamento e retenção de partículas. As telhas estão enrijecidas com sinais de trincas e rachaduras. Algumas peças já foram substituídas. A estrutura de apoio do telhado demonstra sinais de infiltração recorrente. Avaliado com coeficiente de conservação “d”.

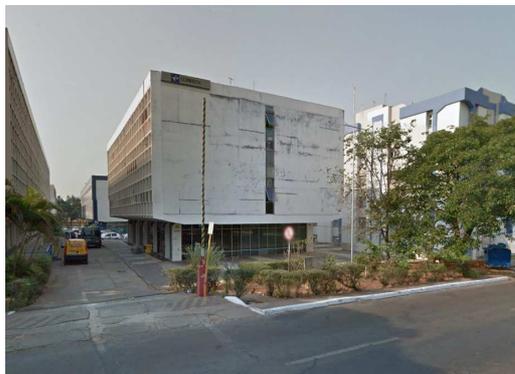
Figura 2 - Edifício de Escritórios – edifício Pasteur.

Revestimento – Somente as paredes dos banheiros e copa possuem revestimento cerâmico, antigo e apresentando trincas de devido a exposição ao sol e umidade constantes. Avaliado com coeficiente de conservação “h” .
