**Centro Universitário de Brasília  
Instituto CEUB de Pesquisa e Desenvolvimento - ICPD**

## **AVALIAÇÃO DO TRATAMENTO DE TRINCAS NA RECUPERAÇÃO DE REVESTIMENTOS DE FACHADA**

**Alanna Tonhá Macedo\***

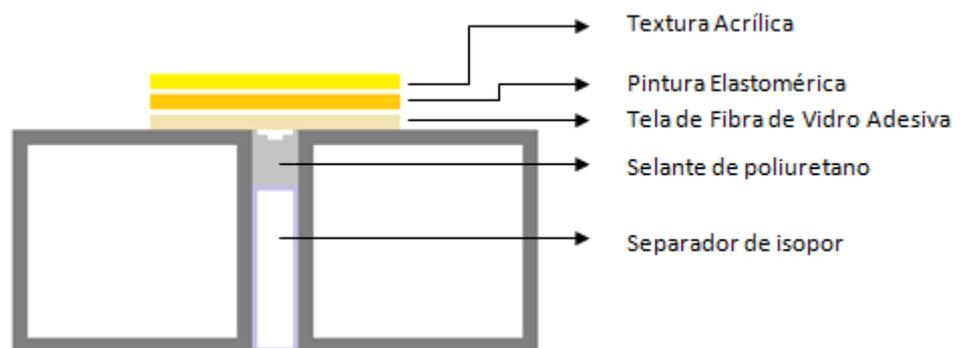
Figura 19 – Esquema ilustrativo do sistema de tratamento 1 (sem escala).

Esse sistema de tratamento foi adotado nos corpos de prova 04 e 12. Consistiu na colocação de tela tramada adesivada, seguida de cinco demãos de pintura elastomérica, aplicadas com um pincel e uma demão de pintura acrílica para acabamento do elemento com rolo para textura (Figura 19).

ETAPAS DE MOVIMENTAÇÃO	CORPOS DE PROVA	
	04	12
1 mm	Sem fissura	Sem fissura
2 mm	Sem fissura	Sem fissura
3 mm	Início de fissuração ( $< 1$ mm)	Sem fissura
4 mm	Aparecimento de trincas ( $> 1$ mm)	Início de fissuração ( $< 1$ mm)
5 mm	Aumento da abertura das trincas (aprox. 2 mm)	Aumento da abertura das trincas (aprox. 2mm)

Após a retirada dos corpos de prova 04 e 12 do equipamento, verificou-se que as trincas permaneceram aparentes mesmo sem a ação de nenhuma carga, conforme Figura 28.

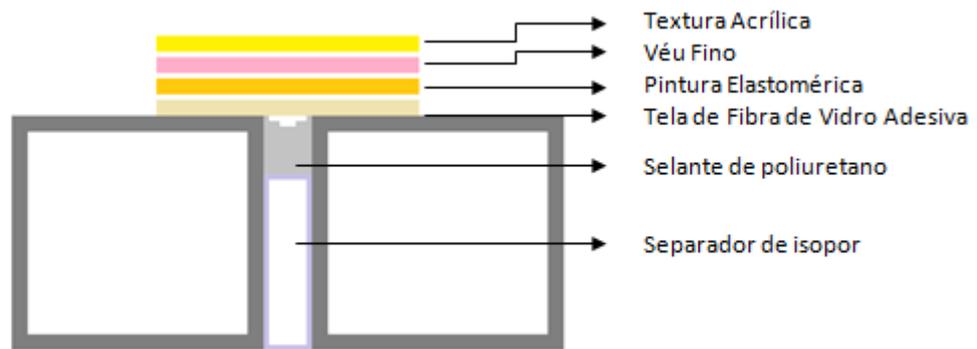
Figura 20 – Esquema ilustrativo do sistema de tratamento 2 (sem escala).

demãos de pintura elastomérica. Depois, colocou-se o geotêxtil VP40 com o uso de cola acrílica. Por fim, foi dado o acabamento com uma demão de pintura acrílica, conforme Figura 20.

ETAPAS DE MOVIMENTAÇÃO	CORPOS DE PROVA	
	01	02
1 mm	Sem fissura	Sem fissura
2 mm	Início de fissuração ( $< 1$ mm)	Sem fissura
3 mm	Aumento de fissuras	Sem fissura
4 mm	Aumento de fissuras	Início de fissuração ( $< 1$ mm)
5 mm	Aparecimento de trincas ( $> 1$ mm)	Aumento de fissuras

Com a retirada de ambos os corpos de prova do equipamento, verificou-se que as trincas mantiveram-se aparentes mesmo sem a ação de nenhuma carga.

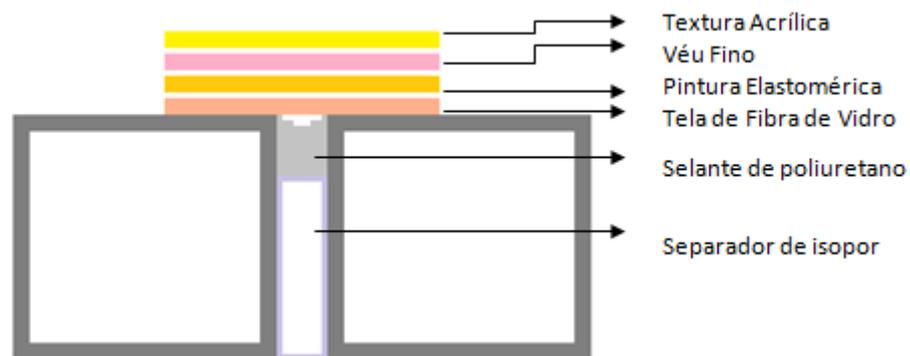
Figura 21 – Esquema ilustrativo do sistema de tratamento 3 (sem escala).

Nos corpos de prova 09 e 10 foi adotado o sistema de tratamento 03, executado com a aplicação de tela de fibra de vidro e cinco demãos de pintura elastomérica para cobri-la. Posteriormente, aplicou-se o geotêxtil VP40 com cola acrílica, e uma demão de textura acrílica (Figura 21).

ETAPAS DE MOVIMENTAÇÃO	CORPOS DE PROVA	
	09	10
1 mm	Sem fissura	Sem fissura
2 mm	Sem fissura	Sem fissura
3 mm	Sem fissura	Início de fissuração (< 1 mm)
4 mm	Início de fissuração (< 1 mm)	Aumento de fissuras
5 mm	Aumento de fissuras	Aumento de fissuras

Após retirar o corpo de prova 09 do equipamento, verificou-se que as fissuras permaneceram aparentes mesmo sem a ação de nenhuma carga. Já no corpo de prova 10, elas retornaram ao estado original, sem prejuízos estéticos visíveis ao acabamento.

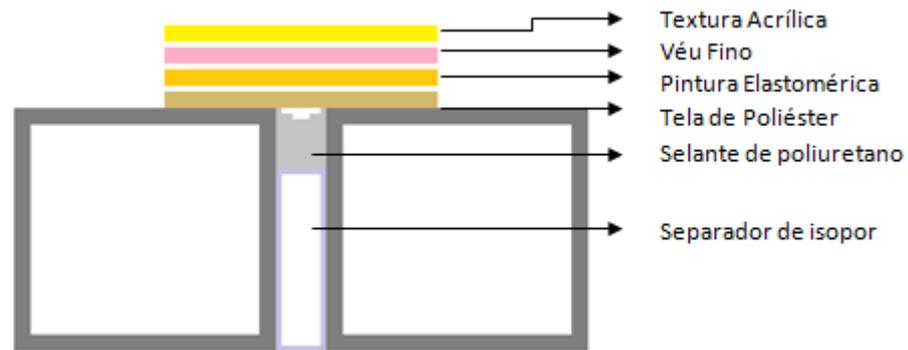
Figura 22 – Esquema ilustrativo do sistema de tratamento 4 (sem escala).

e geotêxtil VP40 fixado com cola acrílica. Assim como nas demais metodologias de tratamento, o acabamento foi executado com uma demão de pintura acrílica, como mostrado na Figura 22.

ETAPAS DE MOVIMENTAÇÃO	CORPOS DE PROVA	
	03	11
1 mm	Sem fissura	Sem fissura
2 mm	Sem fissura	Sem fissura
3 mm	Sem fissura	Início de fissuração ( $< 1$ mm)
4 mm	Sem fissura	Aumento de fissuras
5 mm	Início de fissuração ( $< 1$ mm)	Aparecimento de trincas ( $> 1$ mm)
6 mm	Aumento de fissuras	Aumento da abertura das trincas (aprox. 2 mm)
7 mm	Aumento de fissuras	-
8 mm	Aparecimento de trincas ( $> 1$ mm)	-

Depois de retirar os corpos de prova do torno de bancada, verificou-se que as fissuras continuaram aparentes mesmo sem a ação de nenhuma carga (Figura 29).

O sistema de tratamento 04, com uso de tela de poliéster, apresentou os melhores resultados. As primeiras fissuras apareceram após três movimentações de 1 mm para o pior caso, e após cinco movimentações de 1 mm para o corpo de prova de melhor desempenho. As trincas com abertura maior que 2 mm só se manifestaram depois que a abertura foi movimentada em 5 mm.

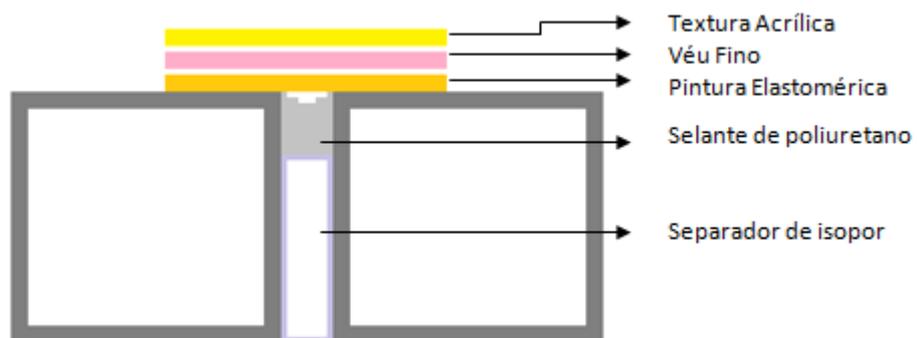
Figura 23 – Esquema ilustrativo do sistema de tratamento 5 (sem escala).

No sistema de tratamento 05, usado nos corpos de prova 08 e 14, não foi aplicada nenhuma camada de tela. Iniciou-se com a aplicação de três demãos de pintura elastomérica, seguida do geotêxtil VP40 com cola acrílica, e finalizando com uma demão de textura acrílica (Figura 23).

ETAPAS DE MOVIMENTAÇÃO	CORPOS DE PROVA	
	08	14
1 mm	Sem fissura	Início de fissuração ( $< 1$ mm)
2 mm	Sem fissura	Aparecimento de trincas ( $> 1$ mm)
3 mm	Início de fissuração ( $< 1$ mm)	Aumento de trincas
4 mm	Aumento de fissuras	Aumento da abertura das trincas (aprox. 2 mm)
5 mm	Aumento de fissuras	-

Retirou-se o corpo de prova 08 do equipamento, e esse apresentou fissuras aparentes sem a ação de cargas. O corpo de prova 14 também continuou apresentando fissuras, porém com abertura maior que os tratamentos anteriores, chegando a até 1 mm.

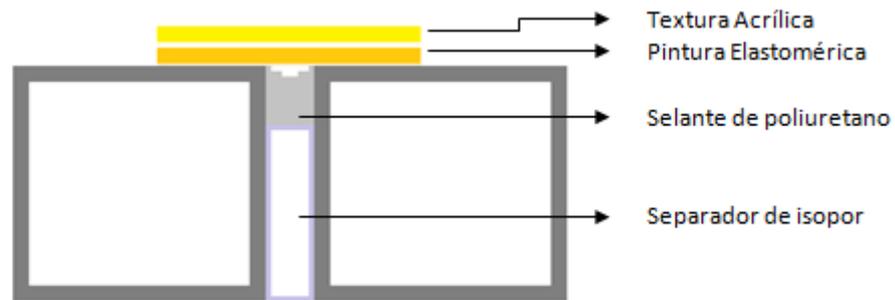
Figura 24 – Esquema ilustrativo do sistema de tratamento 6 (sem escala).

elastomérica após o poliuretano, e finalizando com a textura acrílica, conforme Figura 24.

ETAPAS DE MOVIMENTAÇÃO	CORPOS DE PROVA	
	07	13
1 mm	Início de fissuração ( $< 1\text{ mm}$ )	Sem fissura
2 mm	Aparecimento de trincas ( $> 1\text{ mm}$ )	Início de fissuração ( $< 1\text{ mm}$ )
3 mm	Aumento da abertura das trincas (aprox. 2 mm)	Aparecimento de trincas ( $> 1\text{ mm}$ )
4 mm	Aumento de trincas	Aumento de trincas
5 mm	Aumento de trincas	Aumento da abertura das trincas (aprox. 2 mm)

Em ambos os corpos de prova, após a retirada do torno de bancada, houve o deslocamento da textura acrílica aplicada no acabamento final, como mostrado na Figura 23.

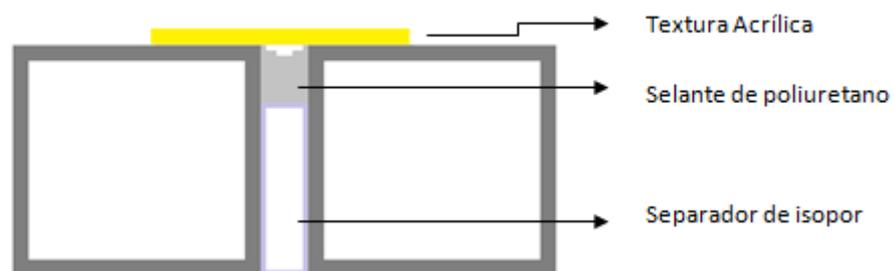
Figura 25 – Esquema ilustrativo do sistema de tratamento 7 (sem escala).

Nesse sistema, não foi adotado nenhum procedimento específico para aliviar as tensões resultantes da movimentação das trincas. Após o preenchimento da abertura com selante, aplicou-se somente a demão de textura acrílica, simulando o acabamento da fachada. O processo foi executado nos corpos de prova 05 e 06 (Figura 25).

ETAPAS DE MOVIMENTAÇÃO	CORPOS DE PROVA	
	05	06
1 mm	Sem fissura	Sem fissura
2 mm	Sem fissura	Aparecimento de trincas (> 1mm)
3 mm	Início de fissuração (< 1 mm)	Aumento de trincas

4 mm	Aparecimento de trincas (> 1mm)	Aumento da abertura das trincas (aprox. 2 mm)
5 mm	Aumento de trincas	Aumento de trincas
6 mm	Aumento da abertura das trincas (aprox. 2 mm)	-

O corpo de prova 05 apresentou deslocamento da textura após a retirada do equipamento, e o poliuretano usado para selar a abertura descolou, expondo completamente a abertura (Figura 31). Já o corpo de prova 06, sem aplicação de nenhuma carga, permaneceu com trincas superiores a 2 mm.

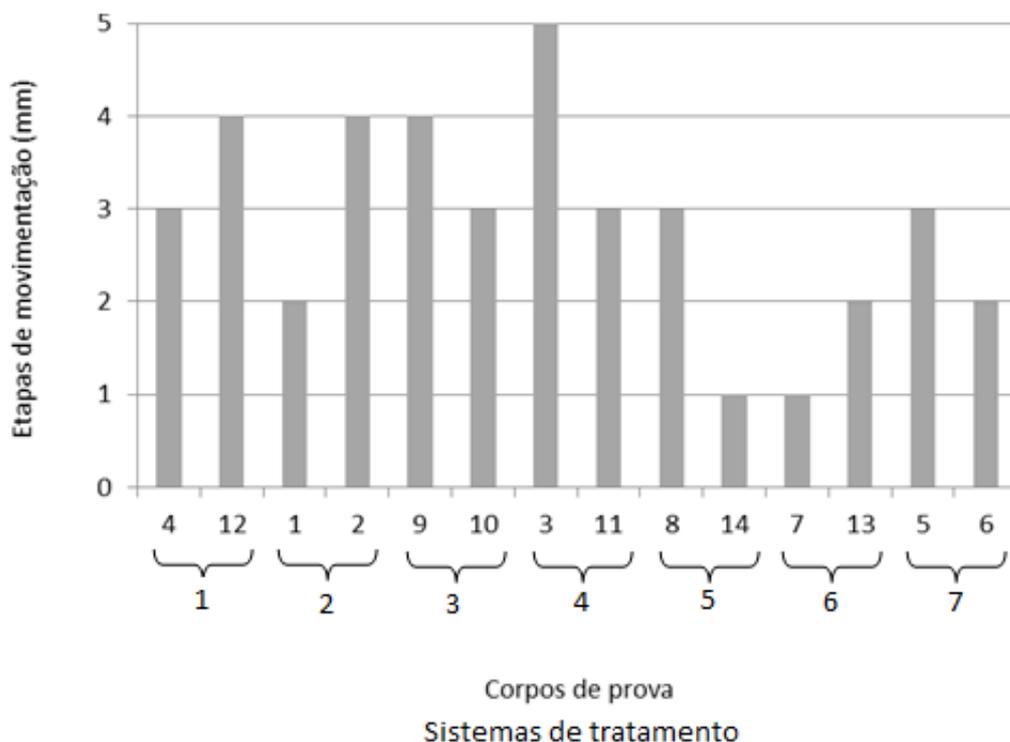
Gráfico 1 - Aparecimento das primeiras fissuras.

Primeiramente, com os dados acima coletados, foi possível notar que o aparecimento de fissuras nos corpos de prova tratados com pelo menos uma

camada de tela foi posterior àqueles em que não houve aplicação desse material. Essa observação confirma que o uso de tela para absorver as tensões de movimentação de fissuras é eficaz.

O gráfico 1 apresenta o comparativo entre todos os corpos de prova e seus respectivos sistemas de tratamento, no que diz respeito ao aparecimento das primeiras fissuras.
