**Centro Universitário de Brasília
Instituto CEUB de Pesquisa e Desenvolvimento - ICPD**

**TECNOLOGIA DE TRATAMENTOS DE FISSURAS EM FACHADAS DE
REVESTIMENTO EM PINTURA: UM ESTUDO DE CASO**

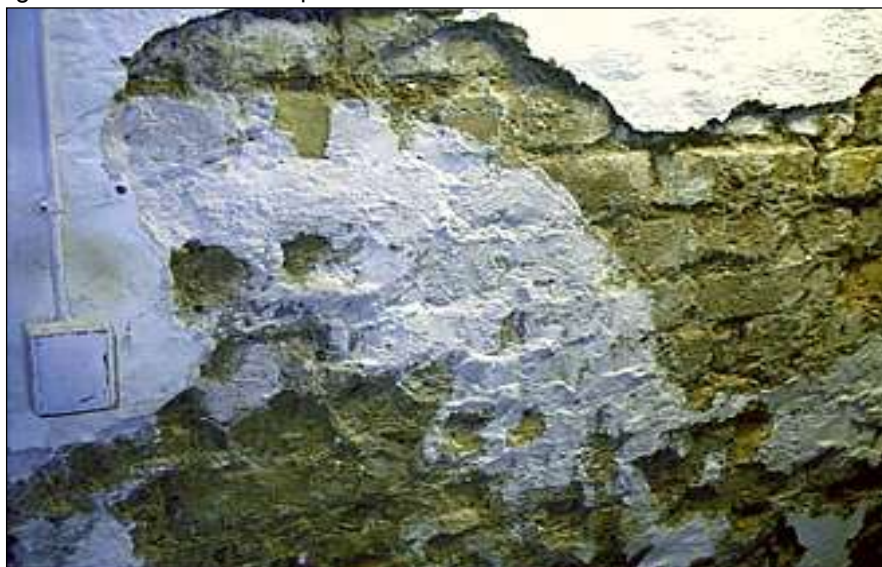
a) Eflorescências: são manchas esbranquiçadas que surgem nas superfícies pintadas. Ocorre quando a tinta foi aplicada sobre reboco úmido, ainda não curado completamente. A secagem do reboco acontece por eliminação de água sob forma de vapor, que arrasta materiais alcalinos solúveis do interior para a superfície pintada, onde se deposita, causando manchas. O problema pode ocorrer também em superfícies de cimento, concreto, tijolo, e outros materiais. Com o passar do tempo as manchas, geralmente brancas, tem a tendência a expandirem originando empolamento e descasque do revestimento, figura 3.

Figura 3: Demonstrativo típico de eflorescência.

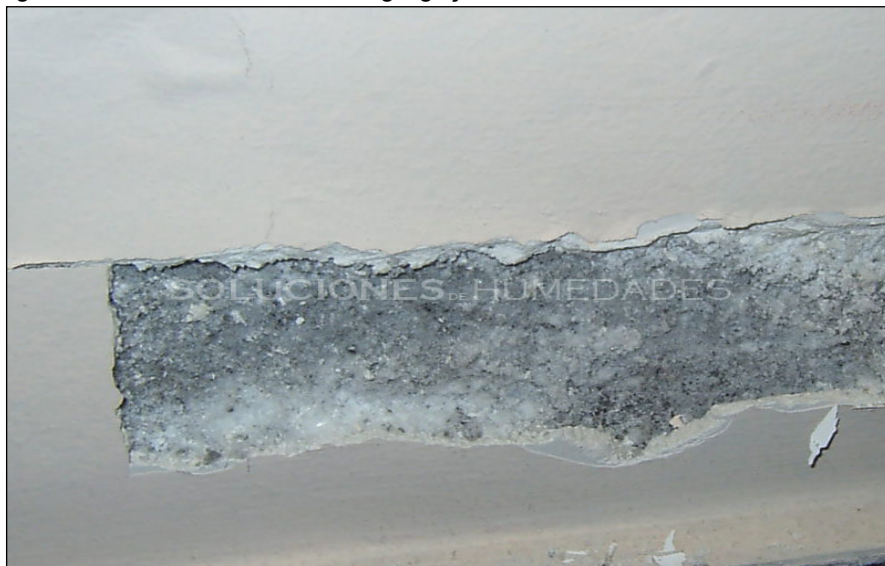
b) Desagregação: é a destruição da pintura, que se esfarela e solta da superfície junto com partes do reboco. O problema ocorre quando a tinta é aplicada antes da cura completa do reboco, figura 4.

Figura 4: Demonstrativo de desagregação.

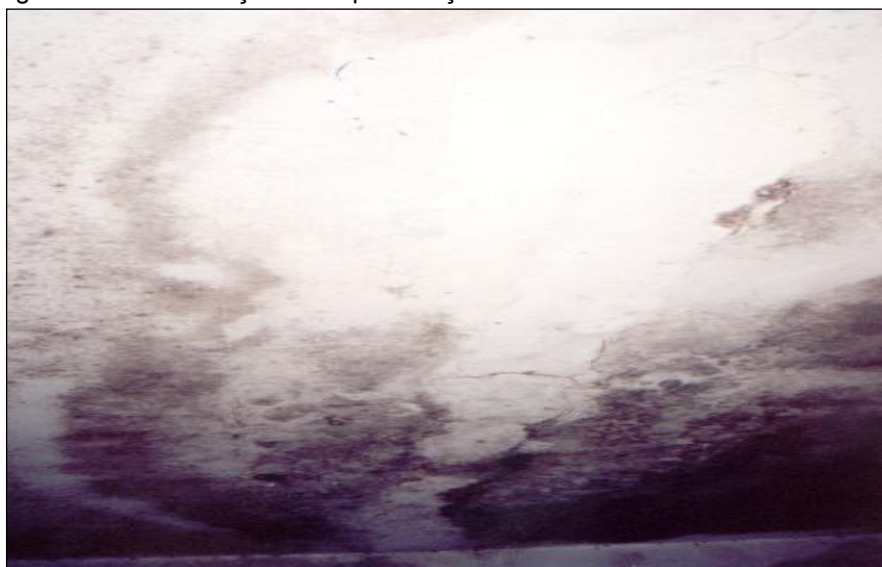
c) Saponificação: é o aparecimento de manchas na superfície pintada (em geral provoca descascamento ou destruição da tinta PVA) e retardamento indefinido da secagem de tintas à base de resinas alquídicas (esmaltes e tintas à óleo), figura 5.

Figura 5: Demonstração de saponificação

Esta Patologia é causada pela alcalinidade. Na presença de umidade, o substrato reage com a acidez característica de alguns tipos de resina, acarretando a saponificação.

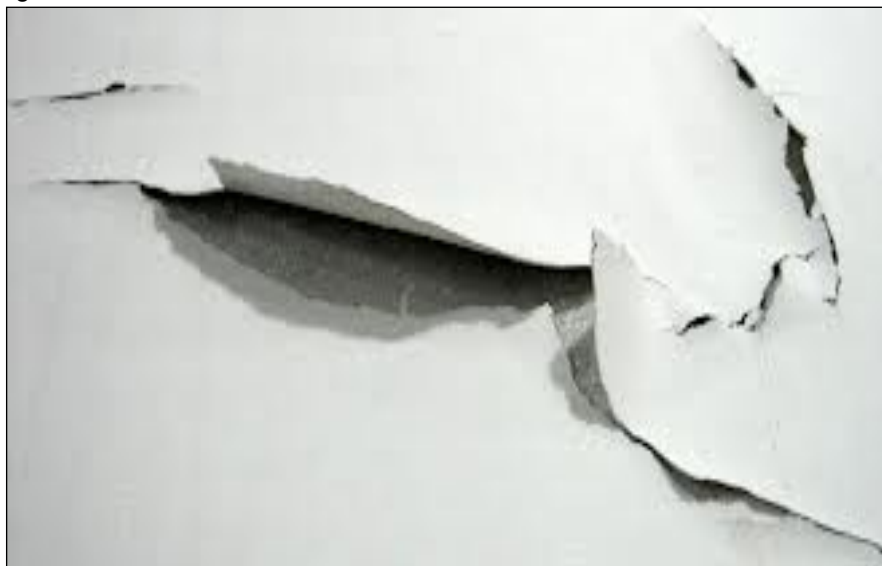
d) Descascamento: A figura 6 pode ocorrer quando a pintura for executada sobre caiação, sem que se tenha preparado a superfície. Qualquer tinta aplicada sobre caiação está sujeita a descascar rapidamente. Para que isto não ocorra, antes de pintar devem ser eliminadas as partes soltas ou mal aderidas, raspando ou escovando a superfície. Em centros industriais, com grande concentração de poluentes ou regiões à beira mar, os sais da superfície devem ser removidos com água sob pressão.

Figura 6: Demonstrativo de descascamento.

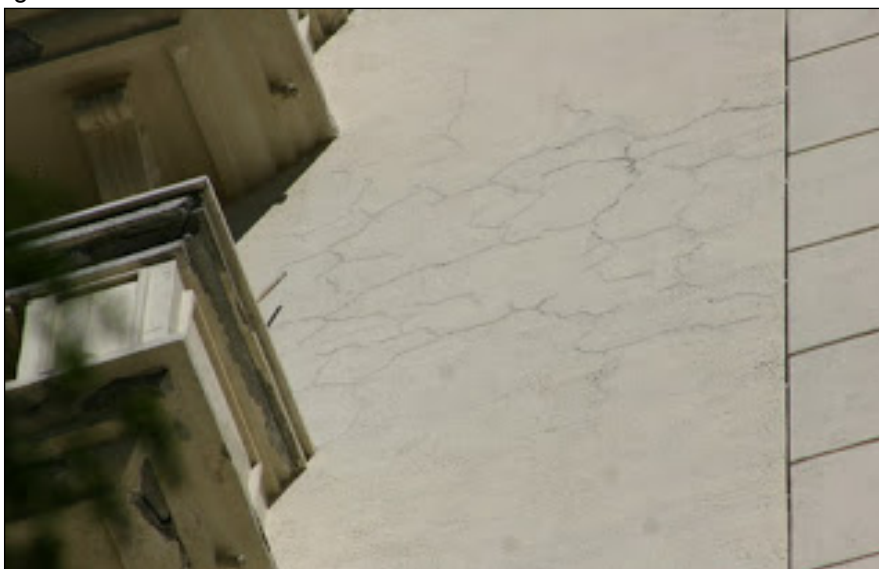
g) Fissuras: As fissuras ou trincas, rasas e sem continuidade, entre outras causas, podem ser provocadas por tempo insuficiente de hidratação da cal antes da aplicação de reboco ou devido à camada de massa fina estar muito espessa. Recomenda-se, para correção, raspar e escovar a superfície, eliminando-se partes soltas, poeira, manchas de gordura, sabão ou mofo, figura 7. Deve-se aplicar em seguida um fundo preparador para paredes à base de água.

Figura 7: Demonstrativo de fissuras:
