**CENTRO UNIVERSITÁRIO DE BRASÍLIA  
FACULDADE DE TECNOLOGIA E CIÊNCIAS SOCIAIS APLICADAS  
CURSO: ENGENHARIA CIVIL**

**ESTUDO DE CASO DE PATOLOGIAS EM REVESTIMENTO CERÂMICO  
EM FACHADA DE UM EDIFÍCIO EM BRASÍLIA-DF**

**Monografia apresentada como exigência para obtenção do grau de Bacharelado em ENGENHARIA CIVIL do CENTRO UNIVERSITÁRIO DE BRASÍLIA.**

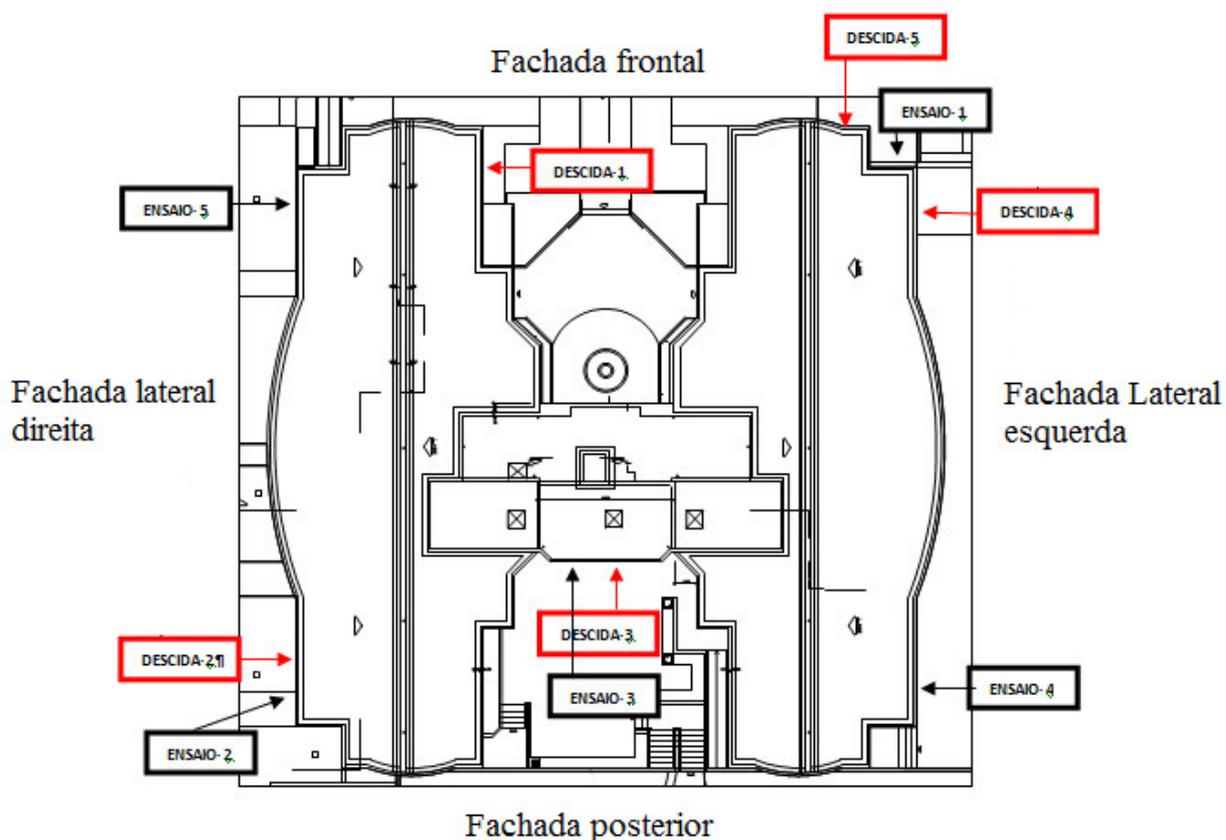
Figura 5.15 – Localização dos ensaios

Os ensaios para determinação da resistência de aderência à tração, foram realizados em cinco áreas, no intuito de avaliar o desempenho da argamassa de emboço e a argamassa colante utilizada no assentamento da cerâmica. Conforme a norma NBR 13.755 (ABNT, 1996) foram realizados 6 (seis) pontos de arrancamento da cerâmica e 12 (doze) pontos de arrancamento de argamassa de emboço em cada área de ensaio conforme recomendado pela NBR 13.528 (ABNT, 2010). A figura 5.2 ilustra onde foram realizados os ensaios.

O primeiro ponto foi realizado na fachada direita perto da entrada da garagem e descrito na Figura 5.15 como Ensaio 2. Os resultados foram satisfatórios à norma que pede quatro corpos de prova acima de 0,30 MPa. Na argamassa de emboço o

O segundo ponto foi realizado na fachada direita perto da entrada principal na Figura 5.15 mostrada como Ensaio 5. Os resultados foram insatisfatórios, apenas três corpos de prova acima de 0,30 MPa. E na argamassa de emboço o resultado foi abaixo do requerido por norma. Apenas dois corpos de prova passaram de 0,30 MPa.

O quarto ponto foi realizado na fachada esquerda perto da garagem na Figura 5.15 foi marcado como o Ensaio 4. Os resultados ficaram abaixo dos valores recomendados pelas normas em ambos os testes.

O quinto e último ponto foi realizado na fachada posterior mostrado na Figura 5.15 como o Ensaio 3. O resultado na cerâmica foi satisfatório à norma. O resultado do emboço não foi atingido o requerido por norma. A tabela 5.1 apresenta um resumo dos resultados obtidos.

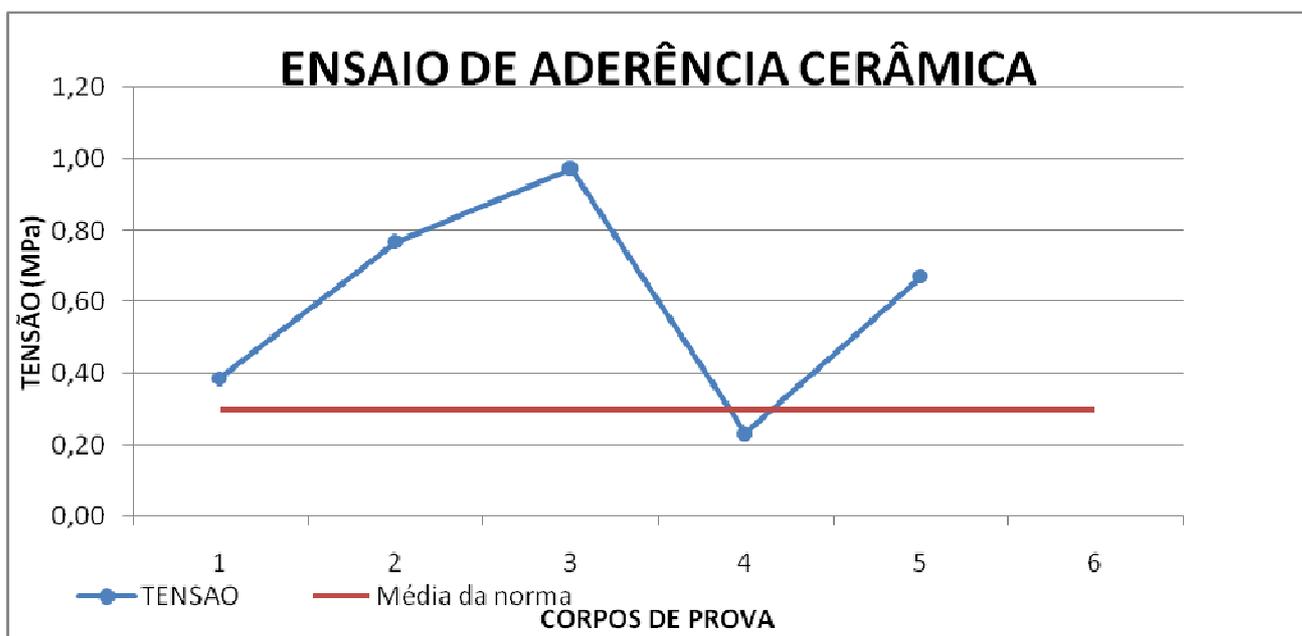
Gráfico 1 – Resultados dos testes de resistência à tração da cerâmica

ENSAIO DE ADERÊNCIA CERÂMICA																
OBRA:	Edifício Heitor Villa Lobos						ENDEREÇO:									
DATA:	05/06/2013			HORA:	12:30		CLIMA E TEMPERATURA:					Nublado ( 20°C)				
LOCALIZAÇÃO DO PONTO:				Ponto 1 ( fundo da fachada localizada na lateral direita do edifício)												
CP	DESCRIÇÃO	BASE	ALTURA	AREA	CARGA	TENSAO	FORMA DE RUPTURA(%)								ESPESSURA	
		(mm)	(mm)	(mm <sup>2</sup> )	(Kg)	(MPa)	A	B	C	D	E	F	G	H	(mm)	
1	8	92,40	97,16	8977,58	355,40	0,39										0,00
2	9	98,65	97,27	9595,69	752,20	0,77		1								4,80
3	10	95,54	95,70	9143,18	907,40	0,97		1								3,95
4	11	97,54	95,21	9286,78	221,70	0,23								1		2,08
5	12	100,74	97,23	9794,95	671,50	0,67				1						10,23
<b>MEDIA</b>		96,97	96,51	9359,64	581,64	0,61	0	2	0	1	0	0	1	0		4,21
<b>OBSERVAÇÕES:</b>

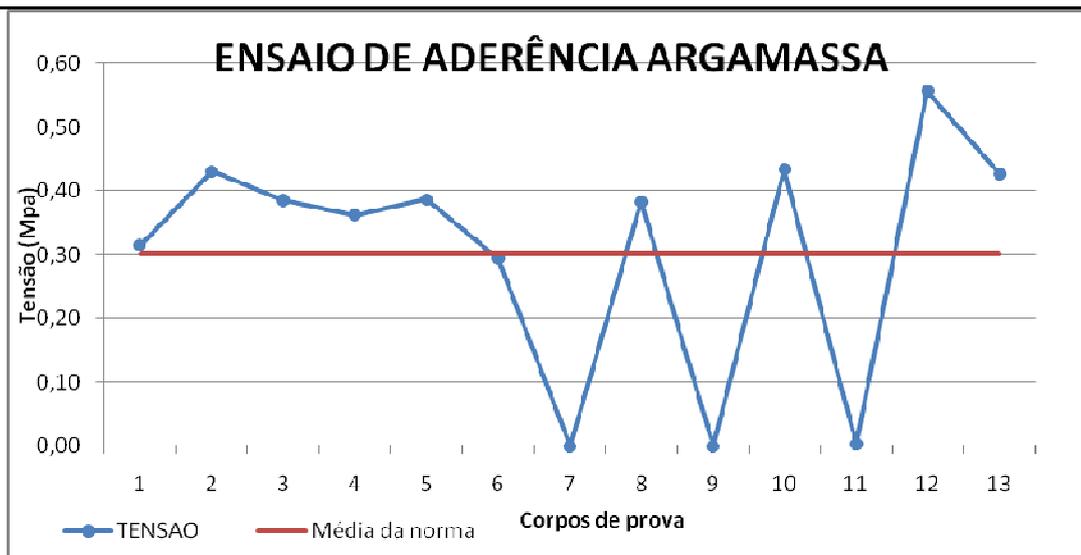
Gráfico 2 – Resultados dos testes de resistência à tração da argamassa de emboço

ENSAIO DE ADERÊNCIA ARGAMASSA															
OBRA:	Edifício Heitor Villa Lobos						ENDEREÇO:								
DATA:	05/06/2013			HORA:	12:30		CLIMA E TEMPERATURA:				Nublado ( 20°C)				
LOCALIZAÇÃO DO PONTO:				Ponto 1 ( fundo da fachada localizada na lateral direita do edifício)											
CP	DESCRIÇÃO	DIAMETRO (mm)			AREA (mm2)	CARGA (Kg)	TENSAO (MPa)	FORMA DE RUPTURA(%)							ESPESSURA (mm)
		D1	D2	D MEDIA				A	B	C	D	E	F	G	
1	38	48,02	47,34	47,68	1785,51	57,20	0,31		1						3,90
2	39	48,95	48,89	48,92	1879,59	82,40	0,43			1					24,51
3	42	48,90	49,27	49,085	1892,29	74,30	0,39			1					19,49
4		48,93	48,95	48,94	1881,13	69,40	0,36					1			21,39
5	19	49,35	48,88	49,115	1894,60	74,60	0,39					1			21,98
6		48,92	48,92	48,92	1879,59	56,30	0,29	1							17,09
7	123	48,49	48,88	48,685	1861,57	0,00	0,00		1						2,80
8		48,8	48,79	48,795	1870,00	72,90	0,38					1			17,78
9		48,86	49	48,93	1880,36	0,00	0,00	1							20,43

10		48,98	48,85	48,915	1879,20	83,00	0,43			1					22,44
11	32	48,92	48,09	48,505	1847,83	0,70	0,00	1							23,91
12	37	48,76	48,59	48,675	1860,81	105,40	0,56			1					23,14
13	41	48,84	48,26	48,55	1851,26	80,50	0,43								3,69
<b>MEDIA</b>		48,82	48,67	48,75	1866,44	58,21	0,31	3	2	4	0	3	0	0	17,12
<b>OBSERVAÇÕES:</b>

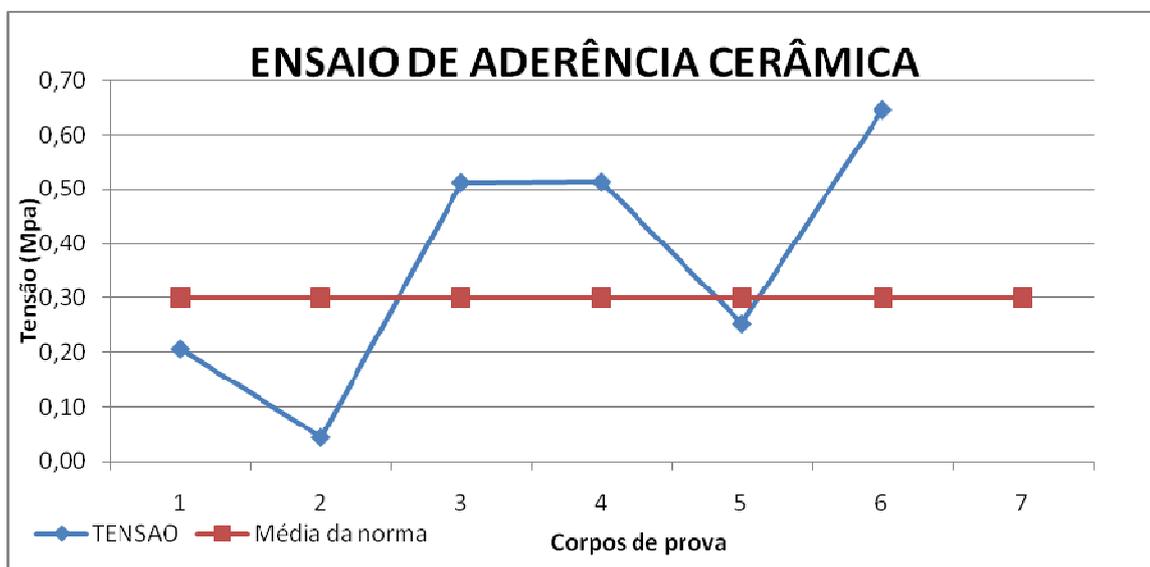
Gráfico 3 – Resultados dos testes de resistência à tração da cerâmica

ENSAIO DE ADERÊNCIA CERÂMICA															
OBRA:	Edifício Heitor Villa Lobos						ENDEREÇO:								
DATA:	05/06/2013			HORA:	12:30	CLIMA E TEMPERATURA:	Nublado ( 20°C)								
LOCALIZAÇÃO DO PONTO:				Ponto 2( fachada localizada na lateral direita do edifício, próximo à entrada)											
CP	DESCRIÇÃO	BASE (mm)	ALTURA (mm)	AREA (mm2)	CARGA (Kg)	TENSAO (MPa)	FORMA DE RUPTURA(%)								ESPESSURA (mm)
							A	B	C	D	E	F	G	H	
1		95,46	95,46	9112,61	191,90	0,21					1				2,30
2	8	97,91	97,91	9586,37	43,10	0,04					1				3,14
3	9	96,34	96,34	9281,40	485,30	0,51					1				3,44
4	10	96,24	96,24	9262,14	485,30	0,51	1								3,85
5	11	94,53	94,53	8935,92	231,10	0,25					1				3,92
6	12	97,80	97,80	9564,84	629,20	0,65	1								4,12
MEDIA		96,38	96,38	9290,55	344,32	0,36	2	0	0	0	4	0	0	0	3,46
OBSERVAÇÕES:

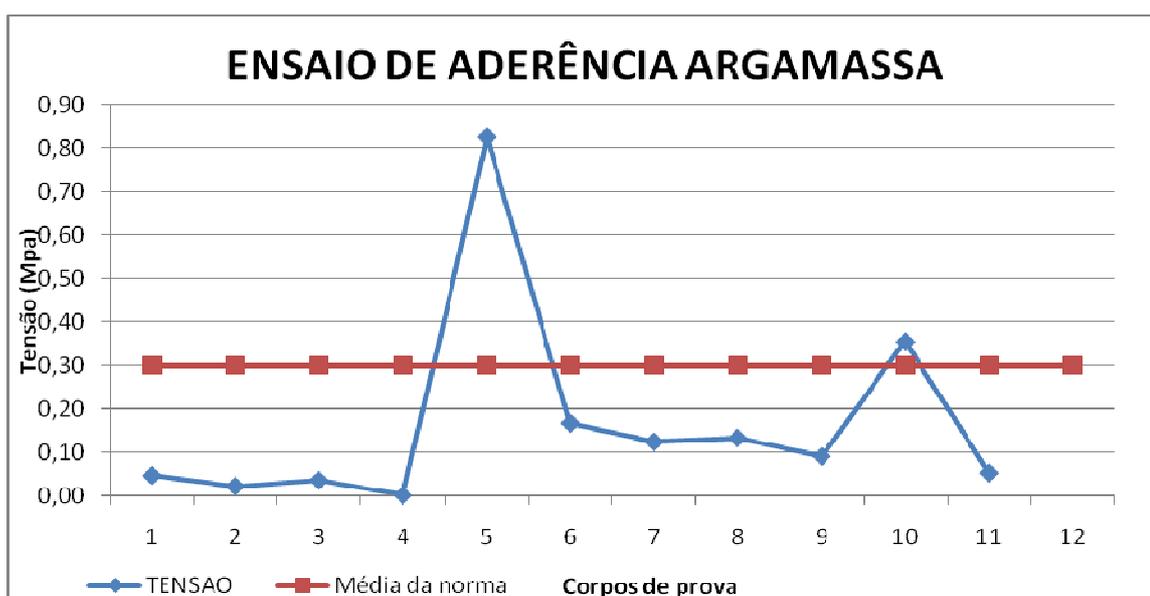
Gráfico 4 – Resultados dos testes de resistência à tração da argamassa de emboço

ENSAIO DE ADERÊNCIA ARGAMASSA															
OBRA:	Edifício Heitor Villa Lobos							ENDEREÇO:							
DATA:	05/06/2013				HORA:	12:30		CLIMA E TEMPERATURA:	Nublado ( 20°C)						
LOCALIZAÇÃO DO PONTO:					Ponto 2( fachada localizada na lateral direita do edifício, próximo à entrada)										
CP	DESCRIÇÃO	DIAMETRO (mm)			AREA (mm2)	CARGA (Kg)	TENSAO (MPa)	FORMA DE RUPTURA(%)							ESPESSURA (mm)
		D1	D2	D MEDIA				A	B	C	D	E	F	G	
1	45	48,73	49,08	48,905	1878,44	8,80	0,05	1							22,04
2	41	48,78	48,68	48,73	1865,02	4,00	0,02	1							15,55
3		48,77	48,71	48,74	1865,78	6,60	0,03			1					41,53
4	7	48,81	49,14	48,975	1883,82	0,00	0,00	1							23,79
5	2	48,56	48,41	48,485	1846,31	155,20	0,82	1							32,98
6	22	48,63	48,69	48,66	1859,66	31,50	0,17			1					25,21
7	34	48,9	48,9	48,9	1878,05	23,60	0,12			1					46,18
8	11	48,75	48,79	48,77	1868,08	25,20	0,13			1					41,69
9	127	48,74	48,98	48,86	1874,98	17,10	0,09	1							36,47

10	31	48,78	49,02	48,9	1878,05	67,70	0,35			1					30,70
11	28	48,77	48,79	48,78	1868,85	9,90	0,05								37,51
<b>MEDIA</b>		48,75	48,84	48,79	1869,73	31,78	0,17	5	0	5	0	0	0	0	32,15
<b>OBSERVAÇÕES:</b>

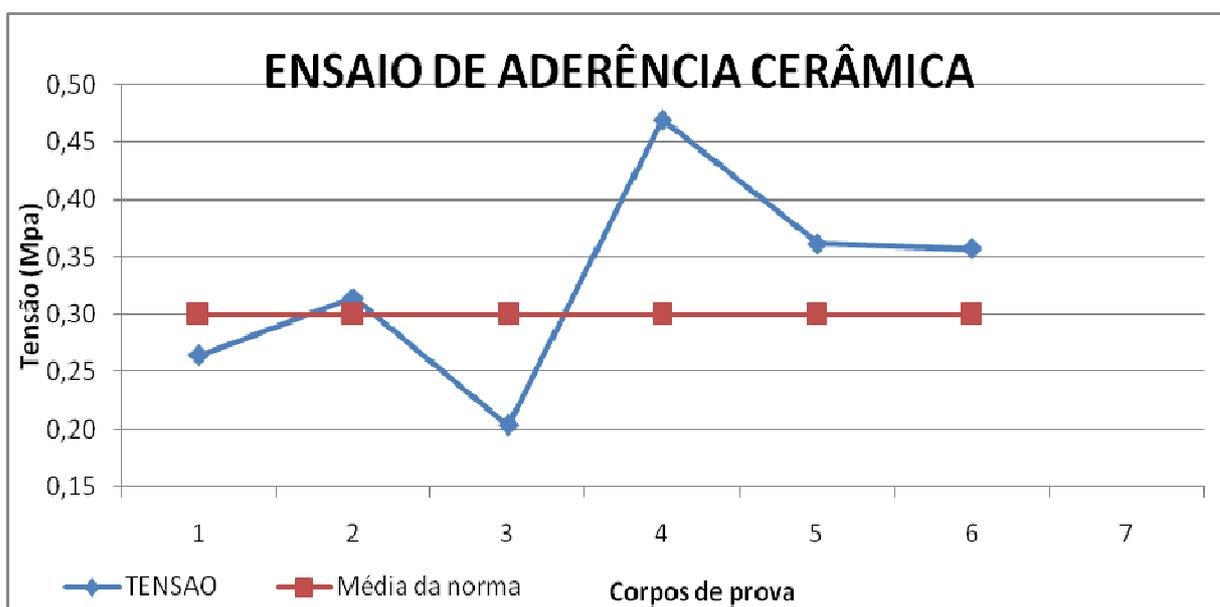
Gráfico 5 – Resultados dos testes de resistência à tração da cerâmica

ENSAIO DE ADERÊNCIA CERÂMICA															
OBRA:	Edifício Heitor Villa Lobos					ENDEREÇO:									
DATA:	08/06/2013			HORA:	09:30		CLIMA E TEMPERATURA:				Ensolarado ( 22°C)				
LOCALIZAÇÃO DO PONTO:				Ponto 3( lado esquerdo da fachada frontal)											
CP	DESCRIÇÃO	BASE	ALTURA	AREA	CARGA	TENSAO	FORMA DE RUPTURA(%)								ESPESSURA
		(mm)	(mm)	(mm2)	(Kg)	(MPa)	A	B	C	D	E	F	G	H	(mm)
1	6	98,16	98,50	9668,76	260,40	0,26				1					2,82
2	8	101,12	99,55	10066,50	323,00	0,31				1					2,89
3	9	97,98	98,79	9679,44	200,70	0,20							1		0,00
4	10	100,16	101,76	10192,28	488,20	0,47							1		2,73
5	11	100,04	101,04	10108,04	372,60	0,36							1		2,50
6	12	100,38	98,52	9889,44	360,30	0,36							1		0,00
MEDIA		99,64	99,69	9934,08	334,20	0,33	0	0	0	2	0	0	4	0	1,82
OBSERVAÇÕES:

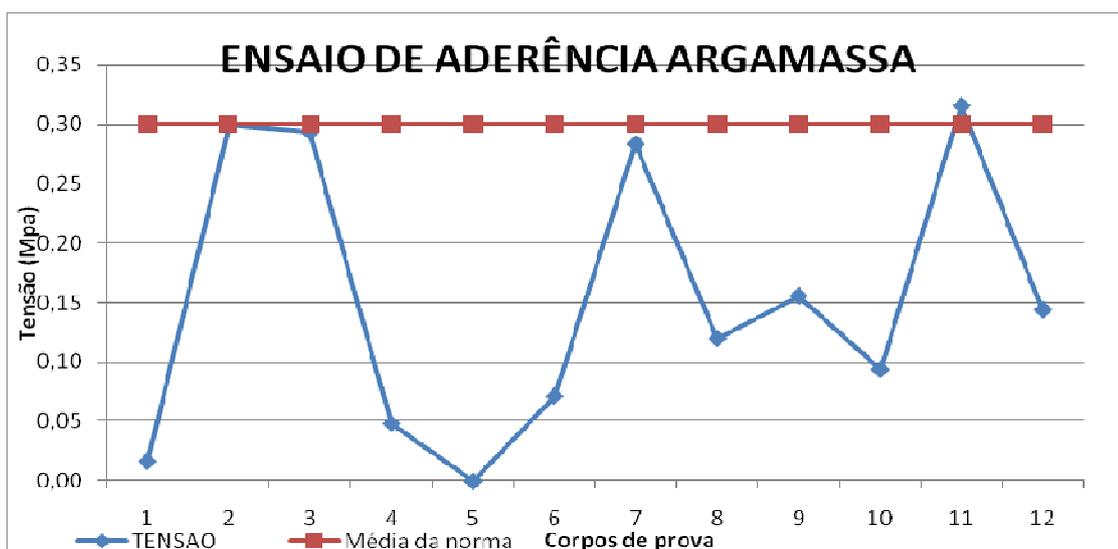
Gráfico 6 – Resultados dos testes de resistência à tração da argamassa de emboço

ENSAIO DE ADERÊNCIA ARGAMASSA															
OBRA:	Edifício Heitor Villa Lobos							ENDEREÇO:							
DATA:	08/06/2013			HORA:	09:30		CLIMA E TEMPERATURA:	Ensolarado ( 22°C)							
LOCALIZAÇÃO DO PONTO:				Ponto 3( lado esquerdo da fachada frontal)											
CP	DESCRIÇÃO	DIAMETRO (mm)			AREA (mm2)	CARGA (Kg)	TENSAO (MPa)	FORMA DE RUPTURA(%)							ESPESSURA (mm)
		D1	D2	D MEDIA				A	B	C	D	E	F	G	
1	4	48,73	48,84	48,785	1869,23	3,20	0,02			1					47,56
2	2	48,73	48,77	48,75	1866,55	57,00	0,30			1					41,82
3	42	44,13	49,45	46,79	1719,48	51,50	0,29			1					30,03
4	127	48,57	49,32	48,945	1881,51	9,30	0,05			1					36,29
5	7	48,51	49,26	48,885	1876,90	0,00	0,00			1					33,41
6	39	48,95	49,22	49,085	1892,29	13,80	0,07			1					34,58
7	32	49,05	49,63	49,34	1912,00	55,30	0,28			1					28,47
8	28	48,96	48,85	48,905	1878,44	23,00	0,12	1							24,75
9	38	48,96	48,77	48,865	1875,36	29,80	0,16	1							26,45
10	10	48,85	48,94	48,895	1877,67	18,00	0,09			1					31,96

11	31	48,95	48,88	48,915	1879,20	60,50	0,32			1					27,53
12	122	49,18	48,91	49,045	1889,21	27,80	0,14			1					29,70
<b>MEDIA</b>		48,46	49,07	48,77	1868,15	29,10	0,15	2	0	10	0	0	0	0	32,71
OBSERVAÇÕES:

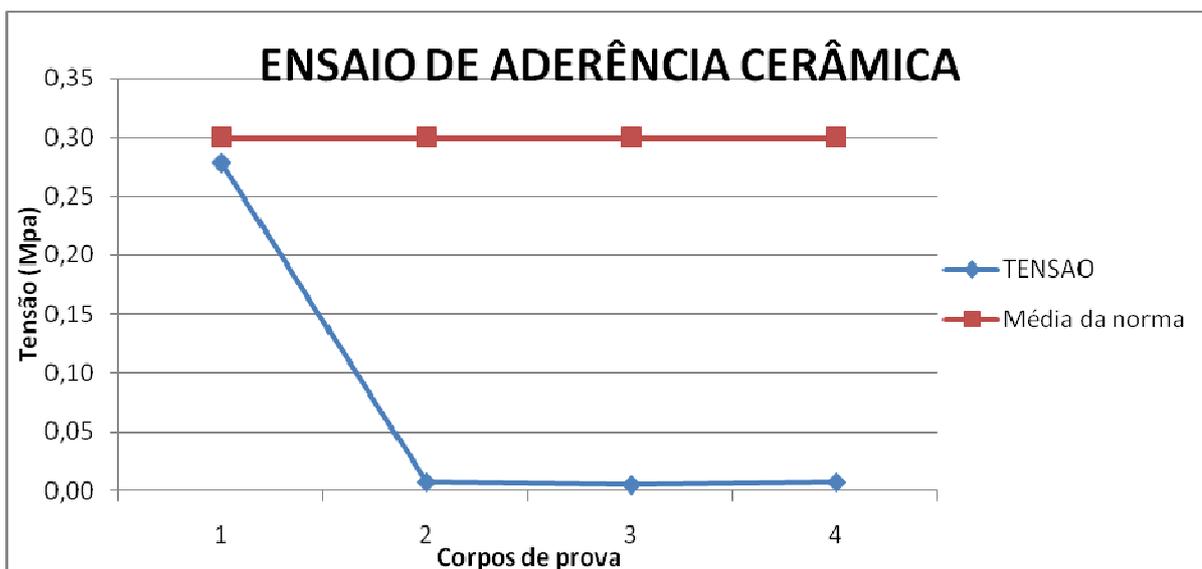
Gráfico 7 – Resultados dos testes de resistência à tração da cerâmica

ENSAIO DE ADERÊNCIA CERÂMICA															
OBRA:		Edifício Heitor Villa Lobos					ENDEREÇO:								
DATA:		08/06/2013			HORA:		09:30		CLIMA E TEMPERATURA:				Ensolarado ( 22°C)		
LOCALIZAÇÃO DO PONTO:					Ponto 4(fundo da fachada lateral esquerda)										
CP	DESCRIÇÃO	BASE	ALTURA	AREA	CARGA	TENSAO	FORMA DE RUPTURA(%)								ESPESSURA
		(mm)	(mm)	(mm2)	(Kg)	(MPa)	A	B	C	D	E	F	G	H	(mm)
1		88,03	81,53	7177,09	203,50	0,28	1								3,33
2	8	93,08	93,35	8689,02	6,64	0,01	1								1,84
3	9	98,11	99,34	9746,25	5,14	0,01	1								0,00
4	10	98,99	84,79	8393,36	6,30	0,01	1								0,00
MEDIA		94,55	89,75	8501,43	55,40	0,07	4	0	0	0	0	0	0	0	1,29
OBSERVAÇÕES:

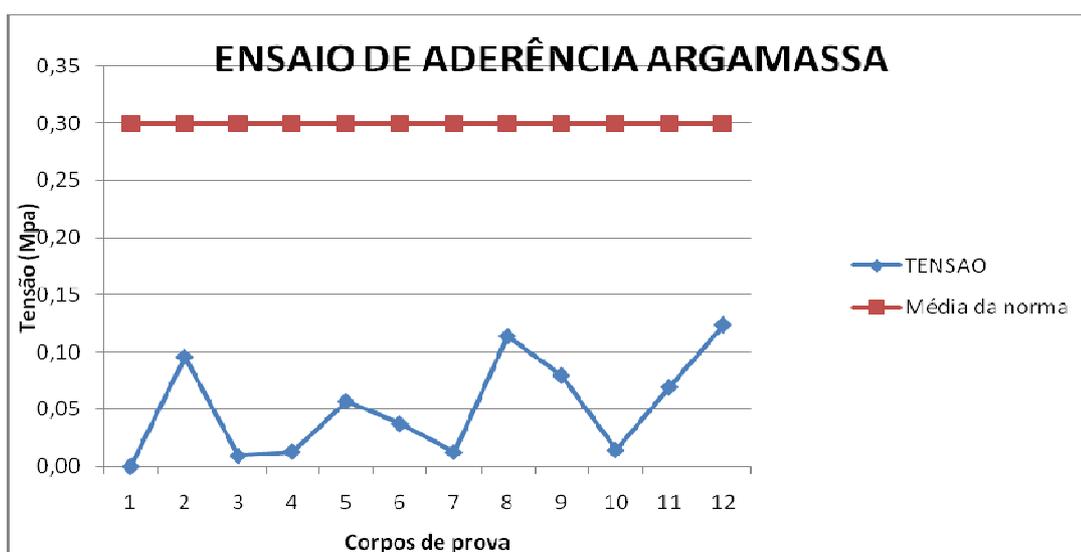
Gráfico 8 – Resultados dos testes de resistência à tração da argamassa de emboço

ENSAIO DE ADERÊNCIA ARGAMASSA															
<b>OBRA:</b>	Edifício Heitor Villa Lobos							<b>ENDEREÇO:</b>							
<b>DATA:</b>	08/06/2013				<b>HORA:</b>	09:30		<b>CLIMA E TEMPERATURA:</b>				Ensolarado ( 22°C)			
<b>LOCALIZAÇÃO DO PONTO:</b>					Ponto 4(fundo da fachada lateral esquerda)										
CP	DESCRIÇÃO	DIAMETRO (mm)			AREA (mm2)	CARGA (Kg)	TENSAO (MPa)	FORMA DE RUPTURA(%)							ESPESSURA (mm)
		D1	D2	D MEDIA				A	B	C	D	E	F	G	
1	6	48,92	48,9	48,91	1878,82	0,00	0,00								44,18
2	41	49,47	49,2	49,335	1911,61	18,70	0,10			1					44,36
3	8	48,84	48,82	48,83	1872,68	1,80	0,01	1							16,33
4	43	48,78	49,12	48,95	1881,89	2,50	0,01						1		13,21
5	34	49,32	49,28	49,3	1908,90	11,10	0,06			1					31,55
6	23	49,06	48,36	48,71	1863,49	7,10	0,04	1					1		10,36
7	9	48,83	48,96	48,895	1877,67	2,40	0,01								11,90
8	11	49,59	49,19	49,39	1915,88	22,30	0,11			1					40,66
9	41	48,87	49,34	49,105	1893,83	15,40	0,08	1							28,54

10	3	48,97	49,07	49,02	1887,28	2,80	0,01			1					31,41
11	45	48,51	48,98	48,745	1866,16	13,20	0,07	1							12,56
12	37	48,9	49,42	49,16	1898,08	24,00	0,12			1					34,81
MEDIA DE TENSÃO		49,01	49,05	49,03	1888,02	10,11	0,05	4	0	5	0	2	0	0	26,66
OBSERVAÇÕES:

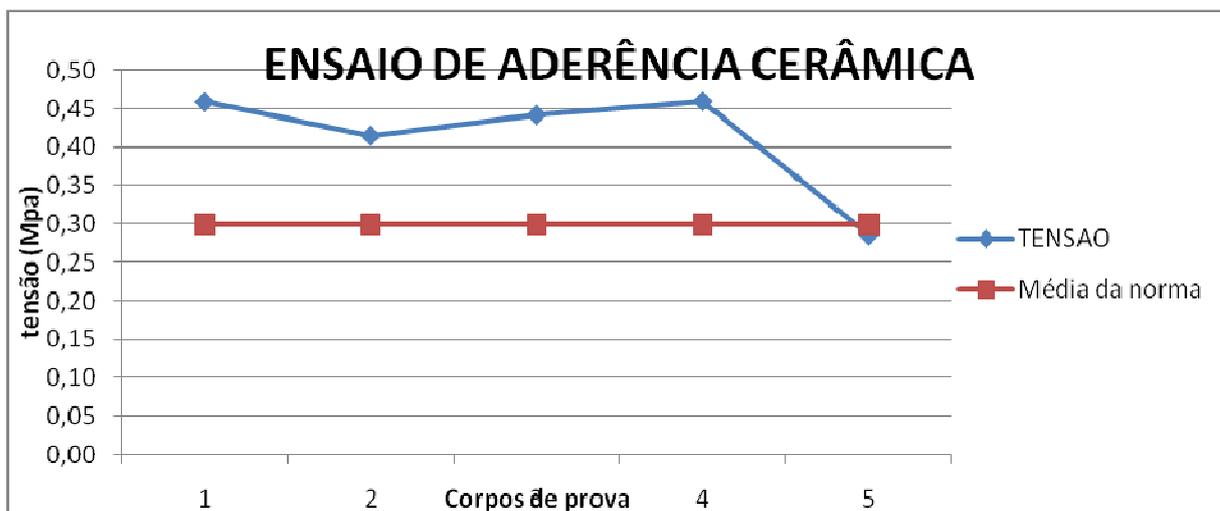
Gráfico 9 – Resultados dos testes de resistência à tração da cerâmica

ENSAIO DE ADERÊNCIA CERÂMICA															
OBRA:	Edifício Heitor Villa Lobos						ENDEREÇO:								
DATA:	08/06/2013			HORA:	16:30		CLIMA E TEMPERATURA:	Ensolarado ( 22°C)							
LOCALIZAÇÃO DO PONTO:				Ponto 5 (localiza-se no meio da fachada posterior)											
CP	DESCRIÇÃO	BASE	ALTURA	AREA	CARGA	TENSAO	FORMA DE RUPTURA(%)								ESPESSURA
		(mm)	(mm)	(mm2)	(Kg)	(MPa)	A	B	C	D	E	F	G	H	(mm)
1	9	97,26	98,44	9574,27	448,00	0,46			1						9,49
2	2	98,32	98,05	9640,28	407,80	0,41			1						8,02
3	4	99,25	99,07	9832,70	443,20	0,44			1						14,84
4	1	99,02	98,75	9778,23	458,40	0,46				1					16,41
5	6	100,14	98,17	9830,74	286,90	0,29		1							11,16
MEDIA		98,80	98,50	9731,24	408,86	0,41	0	1	3	1	0	0	0	0	11,98
OBSERVAÇÕES:

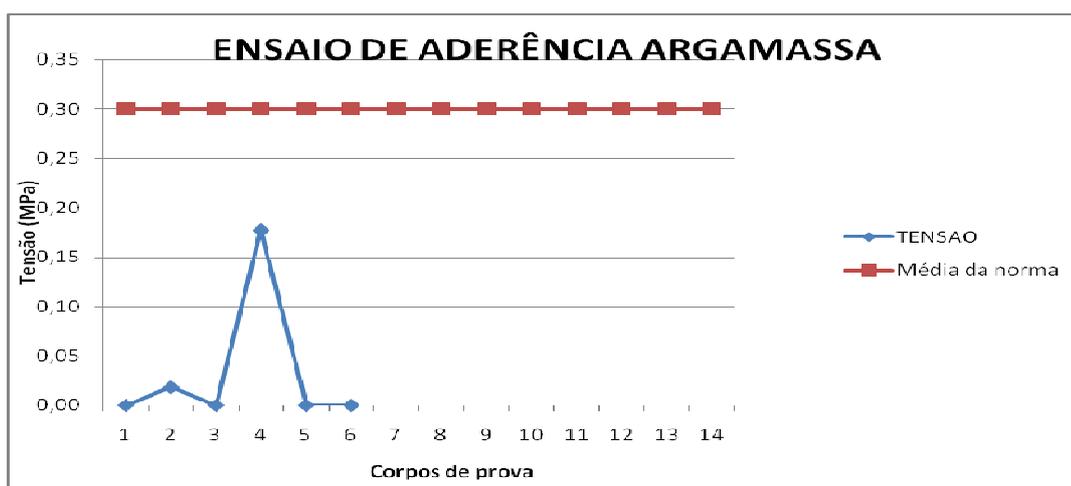
Gráfico 10 – Resultados dos testes de resistência à tração da argamassa de emboço

ENSAIO DE ADERÊNCIA ARGAMASSA															
OBRA:	Edifício Heitor Villa Lobos							ENDEREÇO:							
DATA:	14/06/2013				HORA:	16:30		CLIMA E TEMPERATURA:				Ensolarado ( 22°C)			
LOCALIZAÇÃO DO PONTO:					Ponto 5 (localiza-se no meio da fachada posterior)										
CP	DESCRIÇÃO	DIAMETRO (mm)			AREA (mm <sup>2</sup> )	CARGA (Kg)	TENSAO (MPa)	FORMA DE RUPTURA(%)							ESPESSURA (mm)
		D1	D2	D MEDIA				A	B	C	D	E	F	G	
1	38	48,56	48,84	48,70	1862,72	0,00	0,00	1							3,90
2	10	48,98	46,43	47,71	1787,38	3,30	0,02						1		24,51
3	8	48,76	48,81	48,79	1869,23	0,00	0,00					1			0,00
4	123	48,88	48,46	48,67	1860,43	33,60	0,18	1							0,00
5	3	43,46	43,67	43,57	1490,61	0,00	0,00						1		0,00
6	122	48,84	48,64	48,74	1865,78	0,00	0,00	1							0,00
7	32	49,06	49,00	49,03	1888,05	56,20	0,29	1							0,00
8	34	48,70	48,59	48,65	1858,52	84,40	0,45					1			0,00
9	9	48,71	48,67	48,69	1861,96	7,10	0,04	1							0,00
10	37	48,63	48,46	48,55	1850,88	12,80	0,07	1							0,00

11	39	48,88	48,85	48,87	1875,36	31,60	0,17	1							0,00
12	7	48,73	48,99	48,86	1874,98	96,10	0,50	1							0,00
<b>MEDIA</b>		48,35	48,12	48,23	1828,83	27,09	0,14	8	0	0	0	2	2	0	2,37
OBSERVAÇÕES:
