**POSSÍVEIS CAUSAS E SOLUÇÕES PARA FISSURAS EM
FACHADAS COM REVESTIMENTO ARGAMASSADO EM EDIFÍCIOS
DE FORMOSA-GO – ESTUDO DE CASO**

Trabalho de Conclusão de Curso (TCC)
apresentado como um dos requisitos
para a conclusão do curso de
Engenharia Civil do UniCEUB - Centro
Universitário de Brasília

O presente trabalho visa o levantamento de manifestações patológicas em revestimentos de argamassa nas fachadas de quatro edifícios na cidade de Formosa - GO. Por meio da revisão bibliográfica são organizados alguns conceitos relativos à composição do revestimento, às funções deste e à execução do mesmo. Além disto, são citadas as propriedades da argamassa no seu estado fresco e no estado endurecido, visando melhor base para entendimento do tema. E para finalizar, são mostradas algumas técnicas usadas para correção de fissuras.

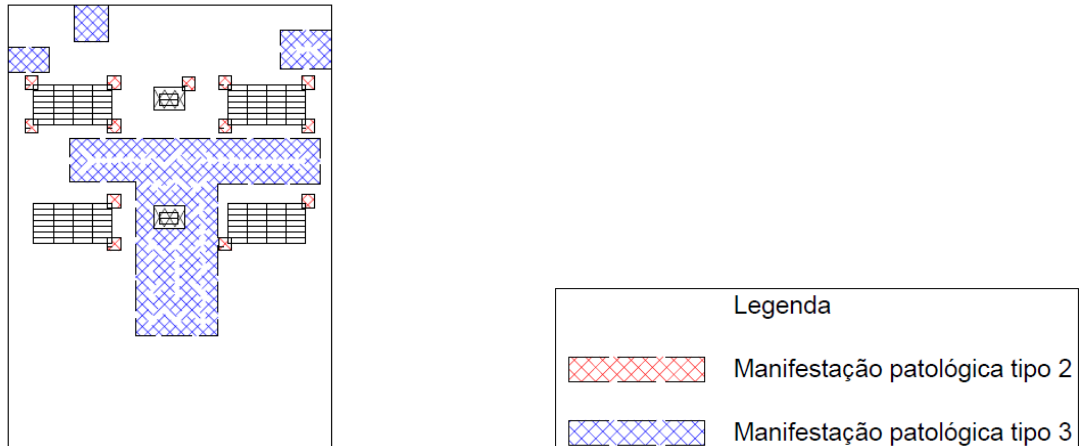
Figura 30 – Croqui de fachada posterior do edifício A

A figura 30 apresenta um croqui da fachada posterior do edifício. As figuras 31 a 35 mostram detalhes das manifestações patológicas 1 a 3 no edifício A.

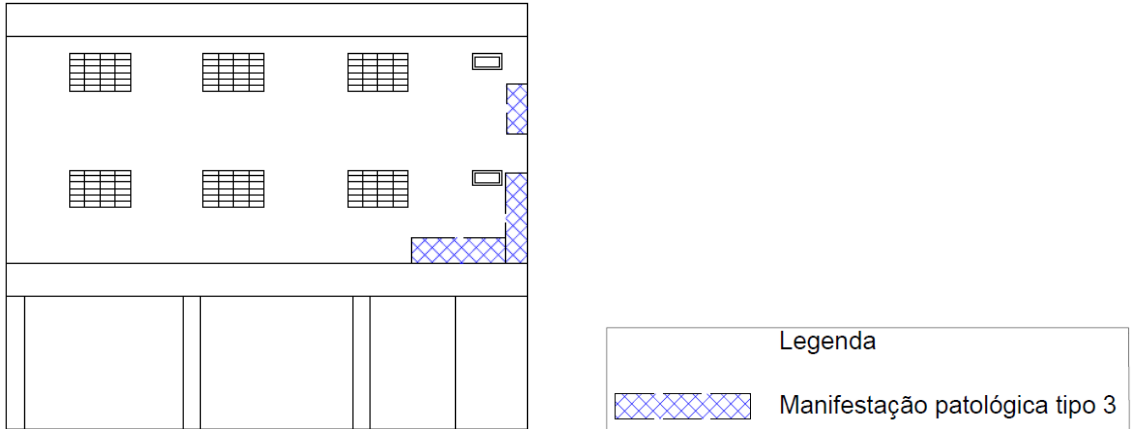
Figura 36 - Croqui de fachada frontal do edifício B

As figuras 36, 37 e 38 apresentam croquis das fachadas frontal, lateral direita e lateral esquerda do edifício B. As figuras 39 a 45 mostram detalhes das manifestações patológicas tipo 2, 3, 4 e 5 no edifício B.

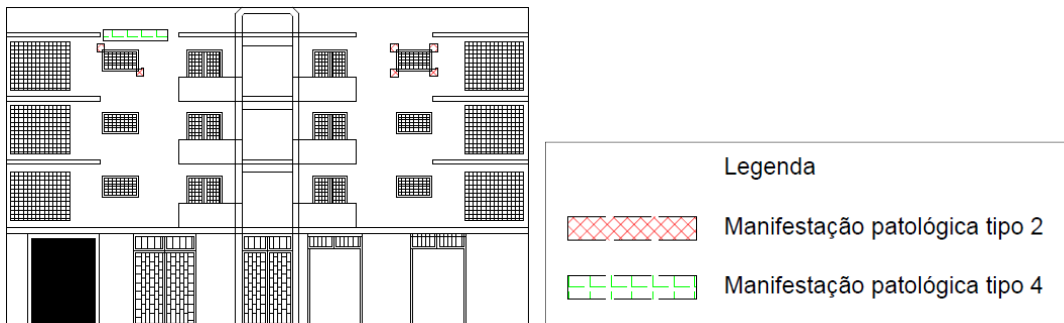
Figura 46 – Croqui de fachada frontal do edifício C

As figuras 46 a 48 são croquis das fachadas frontal, lateral direita e posterior do edifício C. As figuras 49 a 52 mostram os detalhes das manifestações 2, 3 e 4.

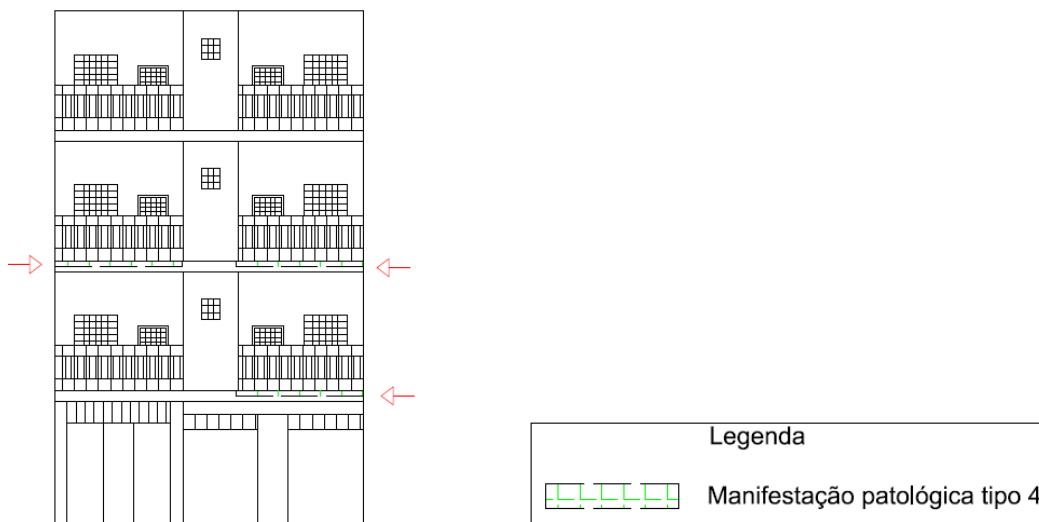
Figura 53 - Croqui de fachada frontal do edifício D

As figuras 53 a 55 são croquis das fachadas frontal, lateral direita e lateral esquerda do edifício D. No edifício D a fachada posterior foi desconsiderada conforme justificativa constante no estudo de caso. As demais fachadas seguem analisadas.
