CENTRO UNIVERSITÁRIO DE BRASÍLIA
FACULDADE DE TECNOLOGIA E CIÊNCIAS SOCIAIS APLICADAS – FATECS
CURSO: ENGENHARIA CIVIL

AVALIAÇÃO QUANTITATIVA E QUALITATIVA DAS
MANIFESTAÇÕES PATOLÓGICAS DE UM EDIFÍCIO RESIDENCIAL
NO DISTRITO FEDERAL: ESTUDO DE CASO

Brasília, 05 de dezembro de 2013.

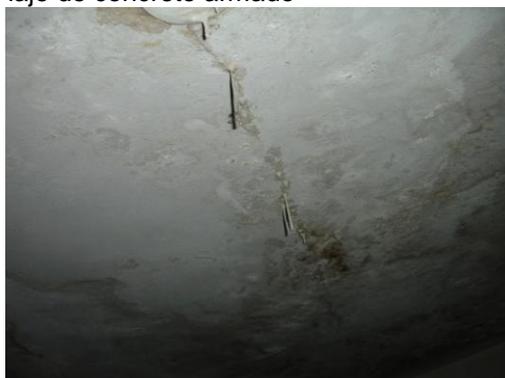
Figura 13 – Eflorescência em laje de concreto armado

A eflorescência ocorre quando os sais, como o hidróxido de cálcio, retidos na superfície, reagem com o dióxido de carbono presente no ar formando estalactites e estalagmites conforme mostra a Figura 13. Ocorre frequentemente em lajes, fachadas e outras estruturas expostas a chuva.

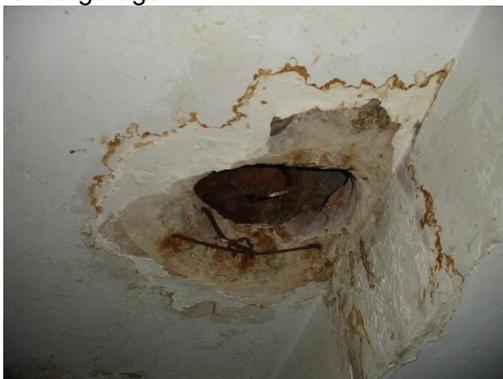
Figura 17 – Abertura laje inferior da garagem

O teto da garagem é composto por duas lajes, frequentemente chamada de laje caixão e não há acesso a região entre as lajes. Existem apenas duas pequenas aberturas feitas, de acordo com o síndico, durante uma reforma no ano passado para arrumar vazamentos provenientes de tubulações embutidas na laje de caixão perdido (Figura 17). Na mesma reforma, foi refeito o sistema de impermeabilização da laje superior. Foi possível verificar que há vigas na laje superior como mostra a foto tirada acima dentro da abertura na laje (Figura 18).

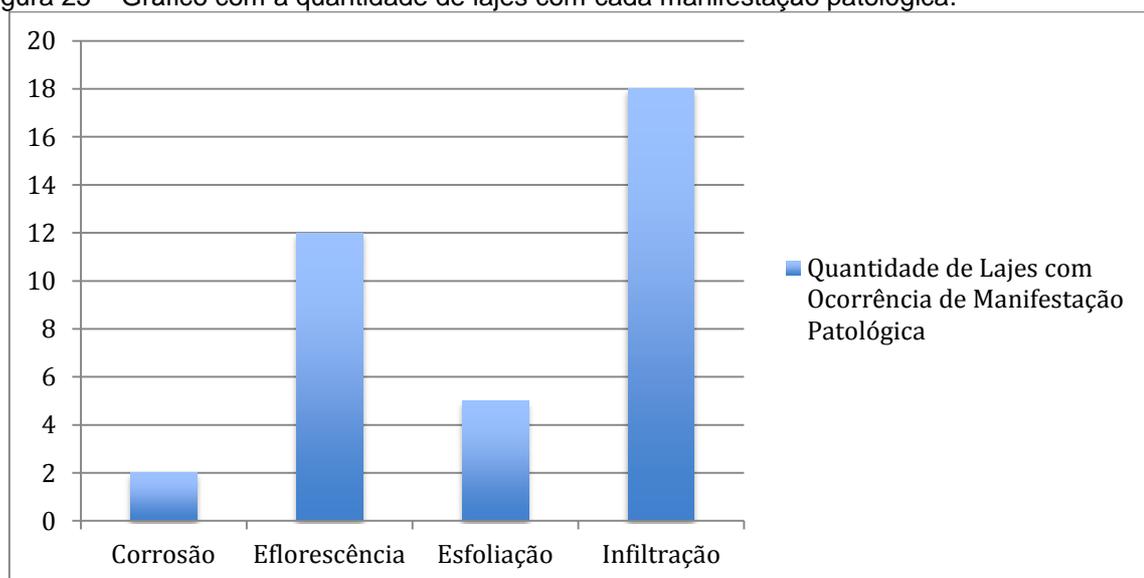
Figura 25 – Gráfico com a quantidade de lajes com cada manifestação patológica.

O gráfico acima deixa claro que os danos infiltração e eflorescência são preponderantes. Além disso, baseando-se no gráfico é possível inferir que como os danos principais, infiltração e eflorescência, são provenientes da presença de água que a falha do sistema de impermeabilização é determinante para o estado atual das manifestações patológicas.

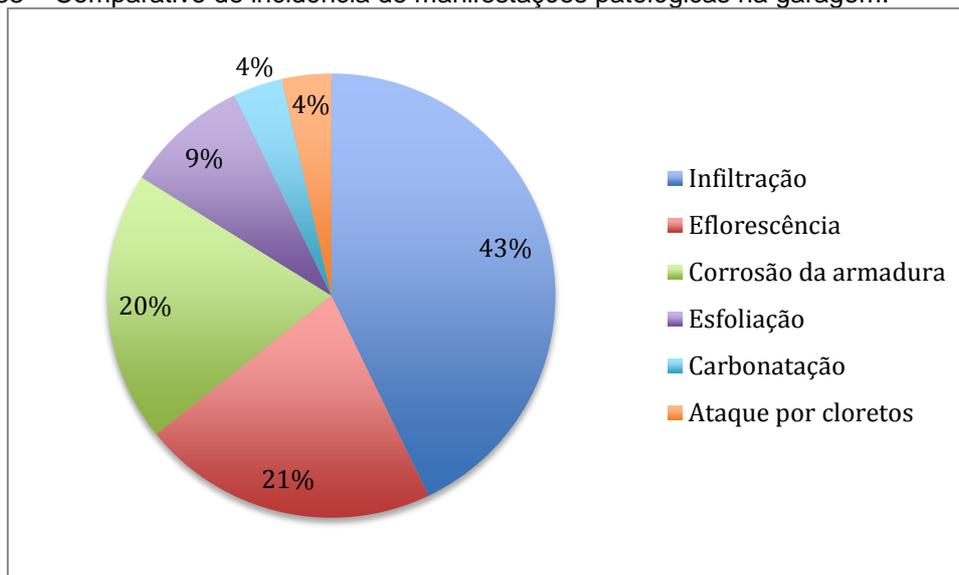
Figura 33 – Comparativo de incidência de manifestações patológicas na garagem.

total de todos os danos verificados, a Figura 33 ilustra este estudo utilizando um gráfico. De acordo com a referida figura, o dano encontrado com maior frequência nas lajes da garagem foi a infiltração. Existem manchas escuras de infiltração em praticamente todas as regiões das lajes.

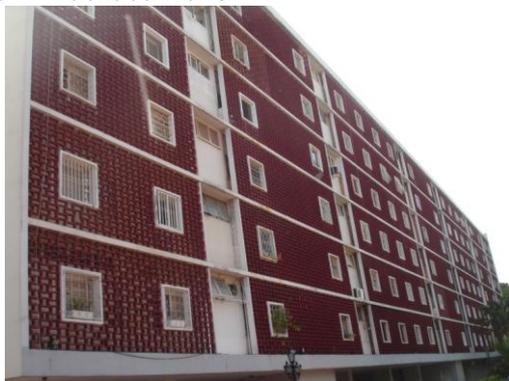
Figura 34 – Fachada Norte

Na fachada Norte verificou-se a existência de deslocamento do revestimento e corrosão da armadura, como mostra a Figura 38. A possível causa se deve a infiltração de água na fachada devido à falta de estanqueidade do revestimento.

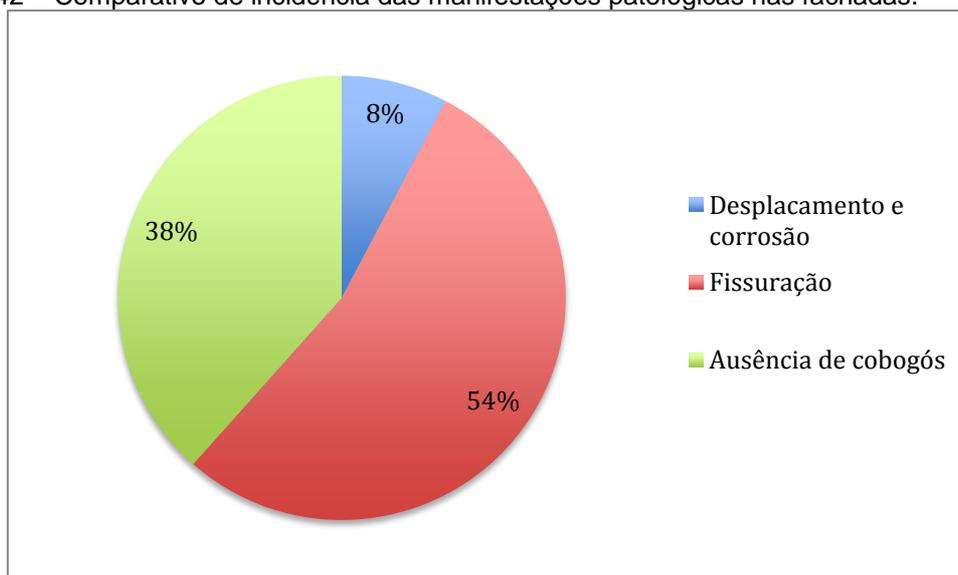
Figura 42 – Comparativo de incidência das manifestações patológicas nas fachadas.

A Figura 42 mostra um gráfico que compara a ocorrência de cada dano com a ocorrência total de todos os danos verificados. De acordo com a referida figura, o dano encontrado com maior frequência nas fachadas foi a fissuração.

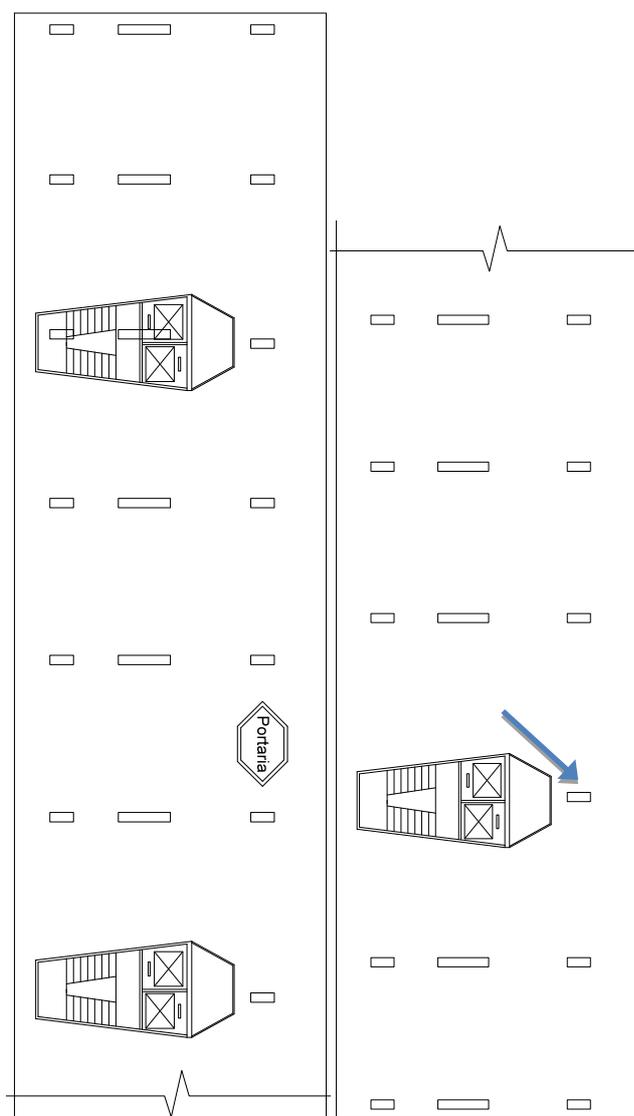
Figura 44 – Croqui do Pilotis com a indicação do pilar onde foi aplicado fenolftaleína

Não foi encontrado nenhum sinal de corrosão das armaduras e carbonatação. A Figura 44 mostra o croqui da planta baixa do pilotis com a indicação do pilar no qual o teste foi feito.
