**FACULDADE DE TECNOLOGIA E CIÊNCIAS SOCIAIS APLICADAS – FATECS
CURSO: ENGENHARIA CIVIL**

**USO DA TERMOGRAFIA PARA INSPEÇÕES E
MANUTENÇÃO PREDIAL– ESTUDO DE CASO**

Brasília
2014

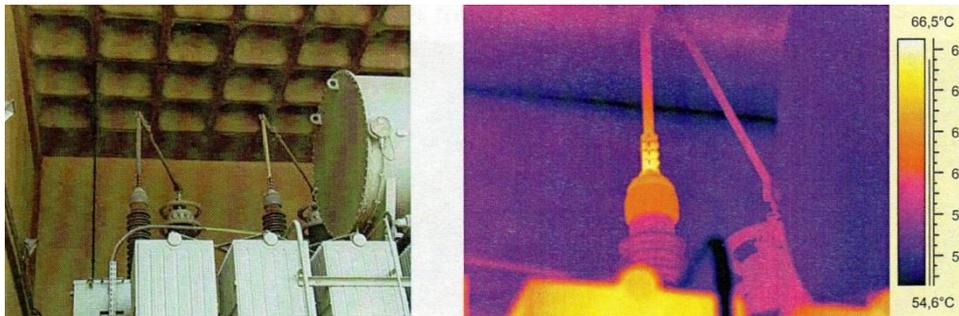
Figura 8 - Termografia de um transformador

Esse tipo de avaliação é extremamente importante, principalmente pelo fato de estarmos trabalhando em algum local que possui outros equipamentos e materiais trabalhando nas mesmas condições de carga e temperatura. Por exemplo, ao iniciar uma inspeção termográfica em um transformador, a avaliação qualitativa é o que indica os pontos de anomalias (Figura 8).

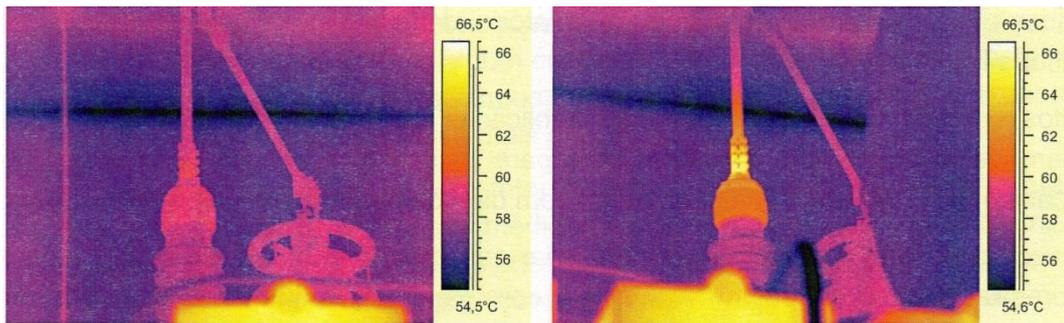
Figura 9 - Análise comparativa entre conexões similares

Depois de detectado o ponto da anomalia é feito um comparativo com uma conexão semelhante, e descobrimos que o padrão apresentado é completamente diferente, como mostra a Figura 9. A conexão fria não tem padrão suspeito, e inicialmente é avaliada como normal, e a segunda conexão, passa para a avaliação quantitativa (Figura 10).

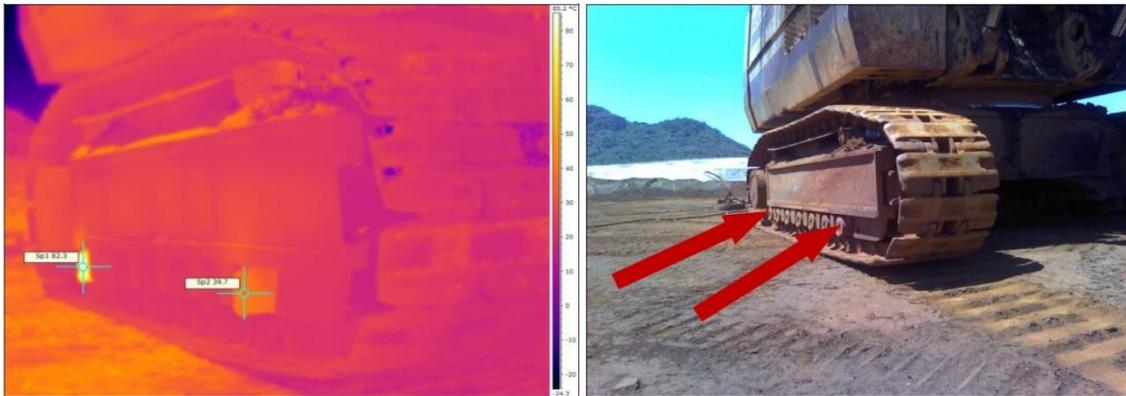
Figura 11 - Defeito nos mancais de uma retroescavadeira

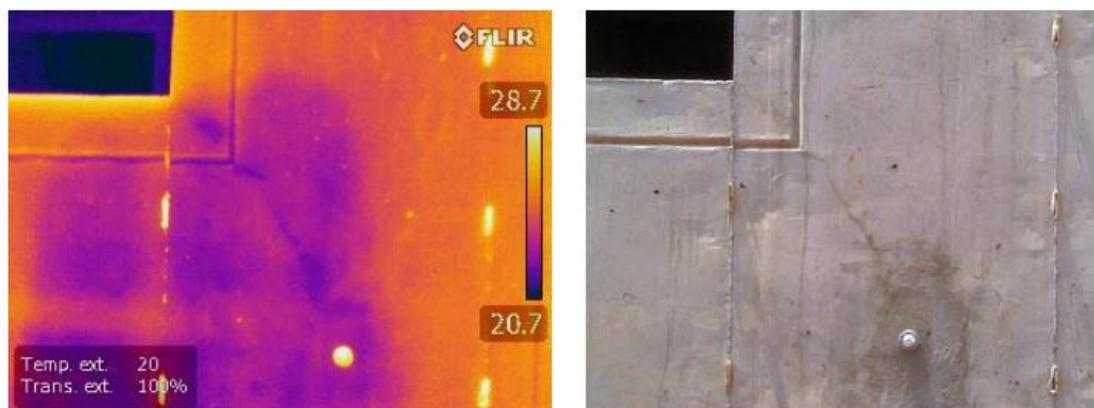
Utilizando a câmera termográfica, é possível observar falhas como fissuras e pontos de infiltração, em que a imagem aparece mais clara (indo para o tom do amarelo), onde a temperatura obtida é mais alta, e locais onde a imagem aparece mais escura (indo para o tom preto), onde a temperatura é mais baixa, conforme mostra a Figura 13 e Figura 14.

Figura 13 - Manifestação patológica na região das esquadrias (Foto térmica e fotografia)

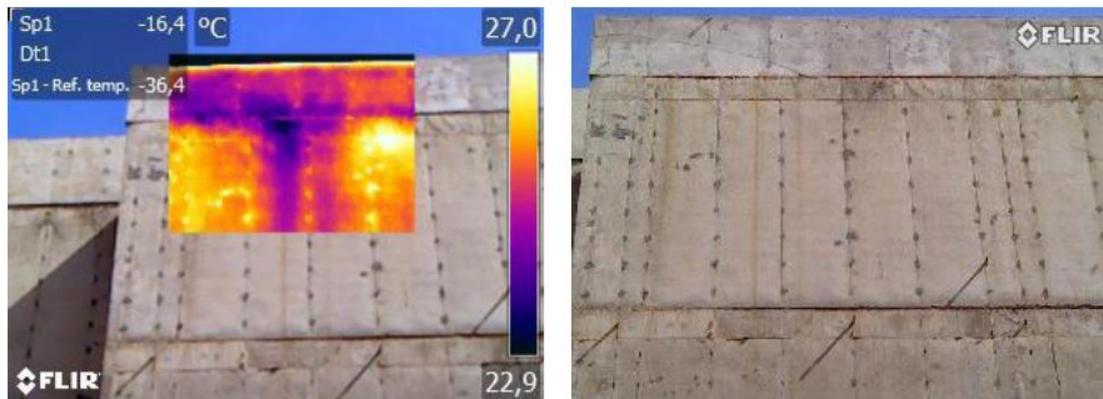
Figura 14 - Patologia indenticada na platibanda (Foto termica sobreposta e fotografia)

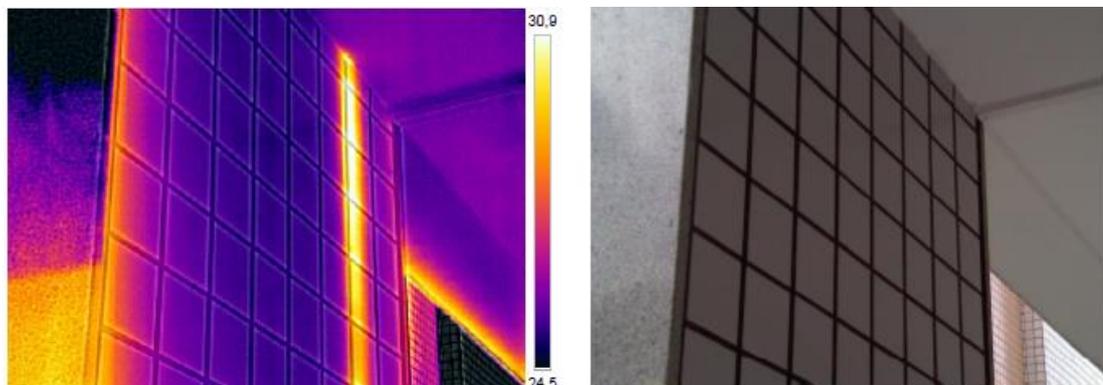
Existem diversas aplicações para a termografia na área da construção e manutenção de edifícios, como pode ser visto na Figura 15, a identificação de tubos de queda ao lado do pilar. Já a Figura 16 mostra a localização do dreno do ar condicionado dentro da alvenaria, podendo verificar que não existem vazamentos na tubulação.

Figura 15 - Localização de tubulação de esgoto dentro de um pilar.

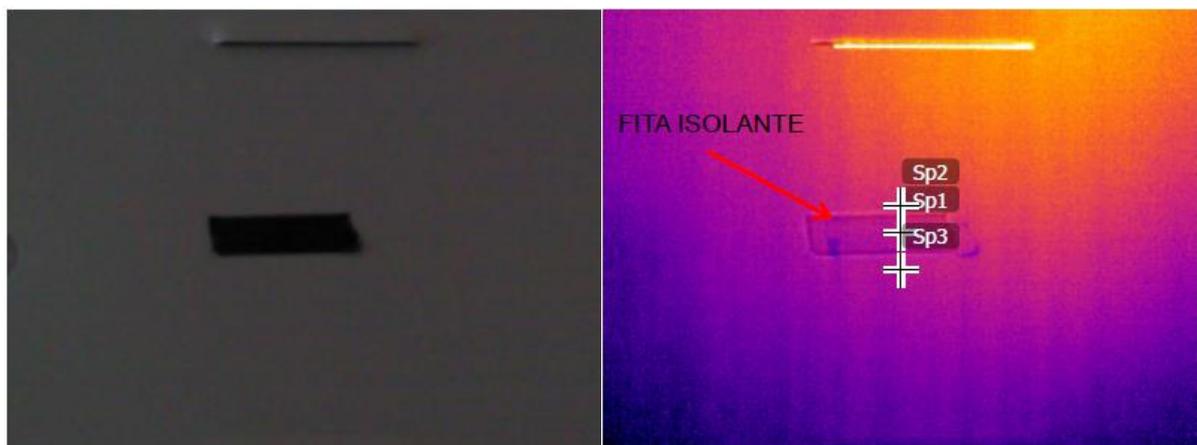
Figura 23 - Imagem do painel - Teste de emissividade

Pôde-se observar, como apresentado na Tabela 6, que as temperaturas medidas no painel metálico, estão similares ao objeto de emissividade conhecida, que foi fixado para conferência e correção.
