**ANÁLISE DE SISTEMA DE IMPERMEABILIZAÇÃO EM
OBRAS DO DISTRITO FEDERAL COM O USO DE
POLIUREIA A QUENTE**

Monografia apresentada como requisito para conclusão do curso de Bacharelado em Engenharia Civil pela Faculdade de Tecnologia e Ciências Sociais Aplicadas do Centro Universitário de Brasília – UniCEUB.

Brasília, 24 de junho de 2016.

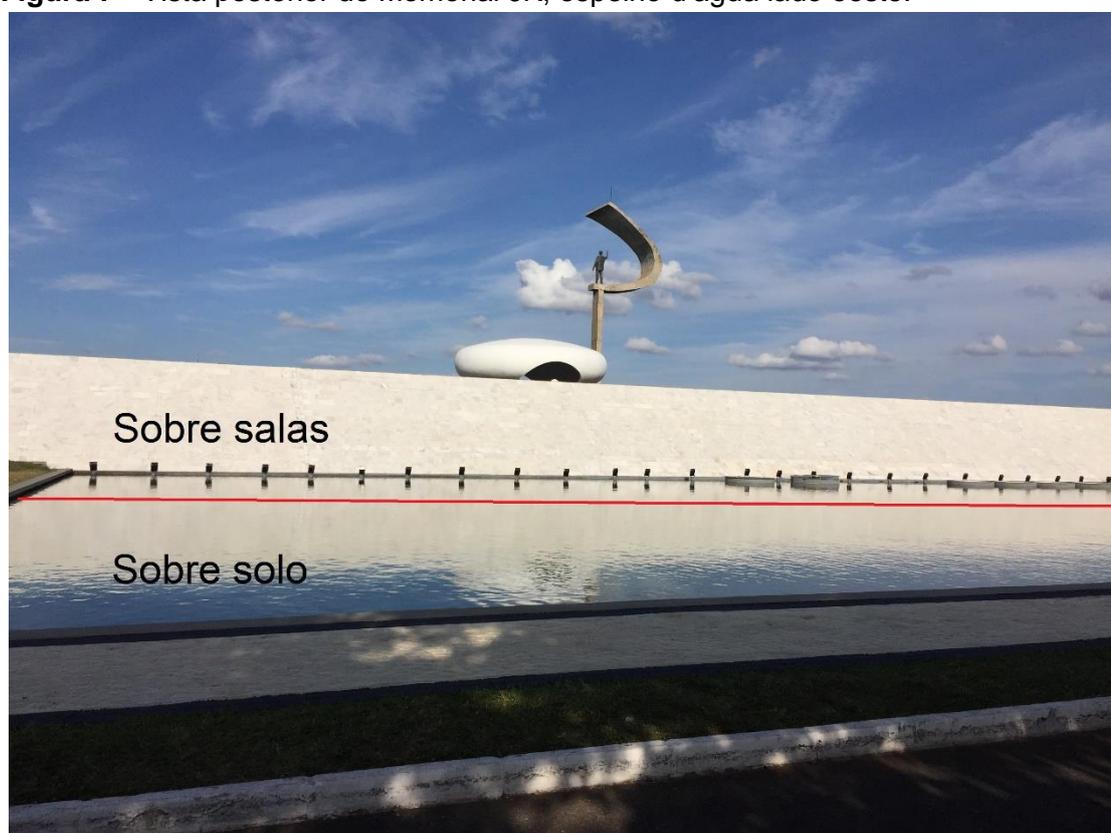
Figura 7 - Vista posterior do Memorial JK, espelho d'água lado oeste.

Tanto o espelho d'água oeste e leste, 2/3 deles estão sobre solo ilustrado na **Figura 7** e envoltos a um gramado com irrigado noturna.

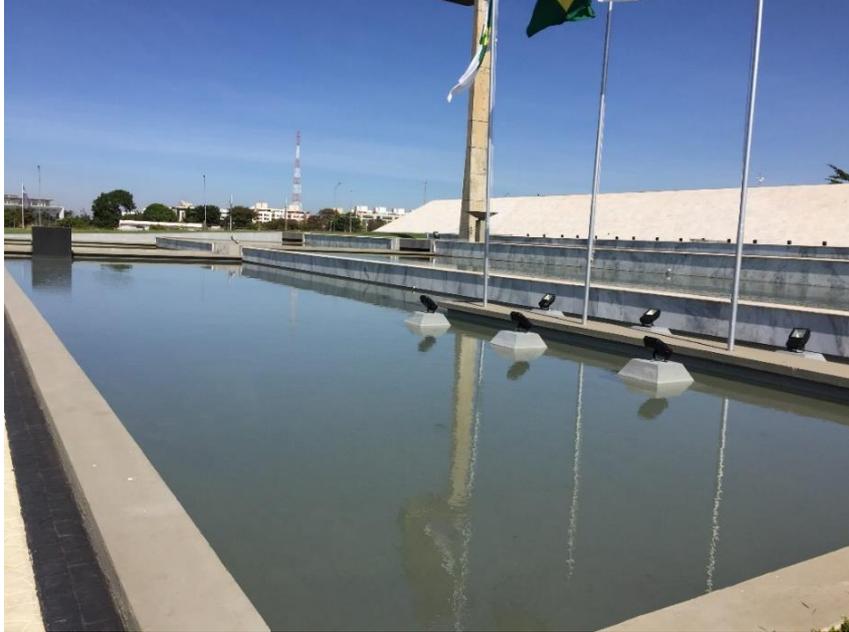
Figura 11 - Vista frontal do Memorial JK, espelho d'água lado leste.

Os locais observados de grande quantidade de lodo, não houve presença de bolhas.

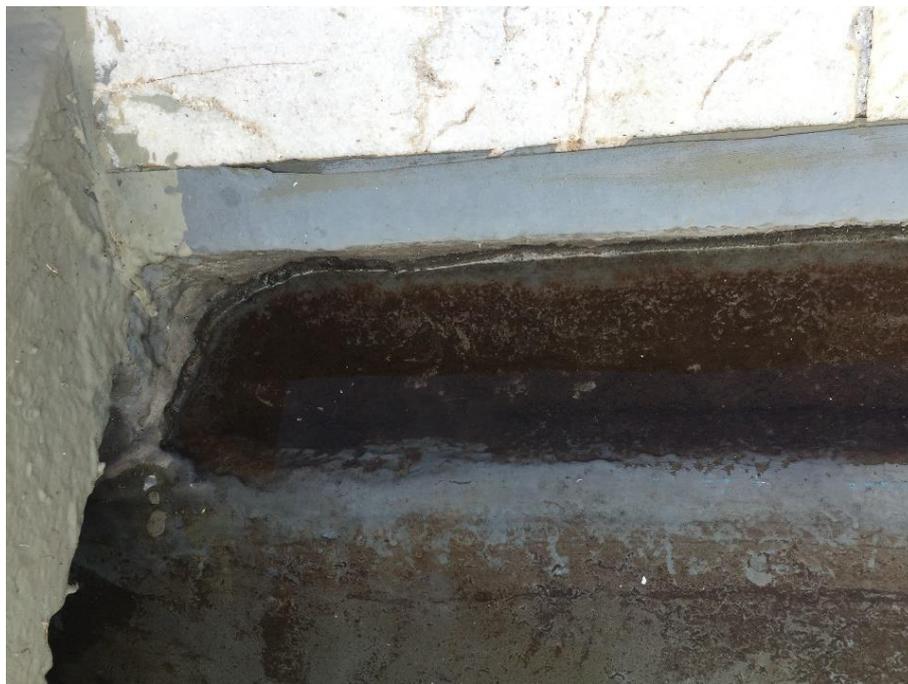
Figura 17 – Detalhe da coloração da tinta aplicada na membrana de poliureia híbrida.

Houve a retirada da manta asfáltica existente e dos resquícios de material desagregado, seguido de reparos no substrato de concreto, como preenchimentos de orifícios e fissuras presentes, após algumas horas dos reparos, lixou-se a superfície a fim de expor maior rugosidade, sucedendo a aplicação do primer a base de resina epóxi, 24 horas depois, com o equipamento de termoprojeção, e funcionários treinados pela empresa aplicadora A₁, realizou-se a executado da poliureia híbrida com espessura de 2 milímetros sem nenhum monitoramento da temperatura e umidade do substrato. A medição da espessura de poliureia foi verificada com a retirada de copos de prova quadrados aproximadamente de 16 cm², com estiletos e medida com régua. Com a cura total de 24 horas, a poliureia aromática foi pintada com uma tinta própria para imersão em água. A pigmentação da tinta é ilustrada na **Figura 17**.

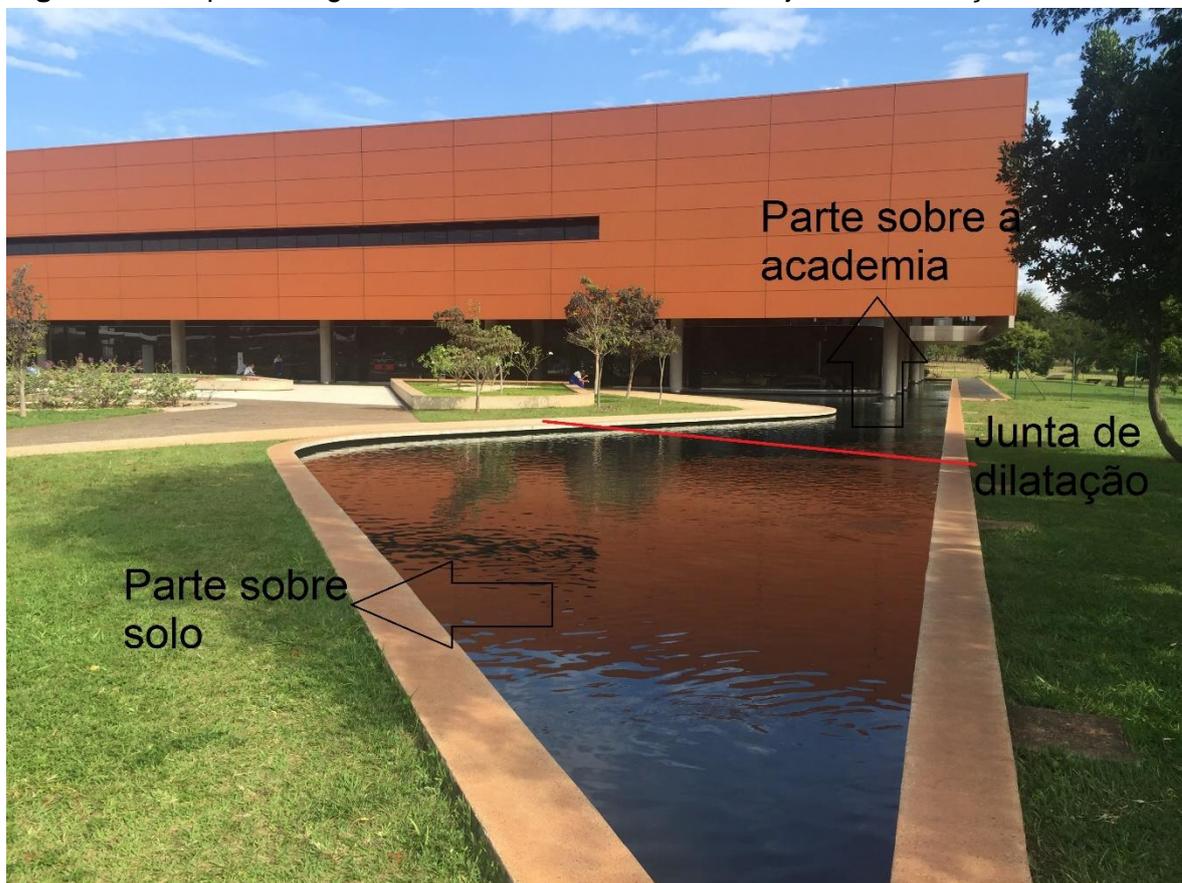
Figura 19 – Espelho d'água sobre o solo e academia, com junta de dilatação.

Há 2 espelhos d'água existentes em frente o empreendimento onde o menor, de cerca de duzentos (200) m², de geometria circular, e sobre solo, e outro não geométrico de 653 m², com uma junta de dilatação, parte sobre solo e outra seção sobre uma academia no subsolo do empreendimento, como mostra a **Figura 19** abaixo. Ambos iniciados com manta asfáltica de 3 mm.

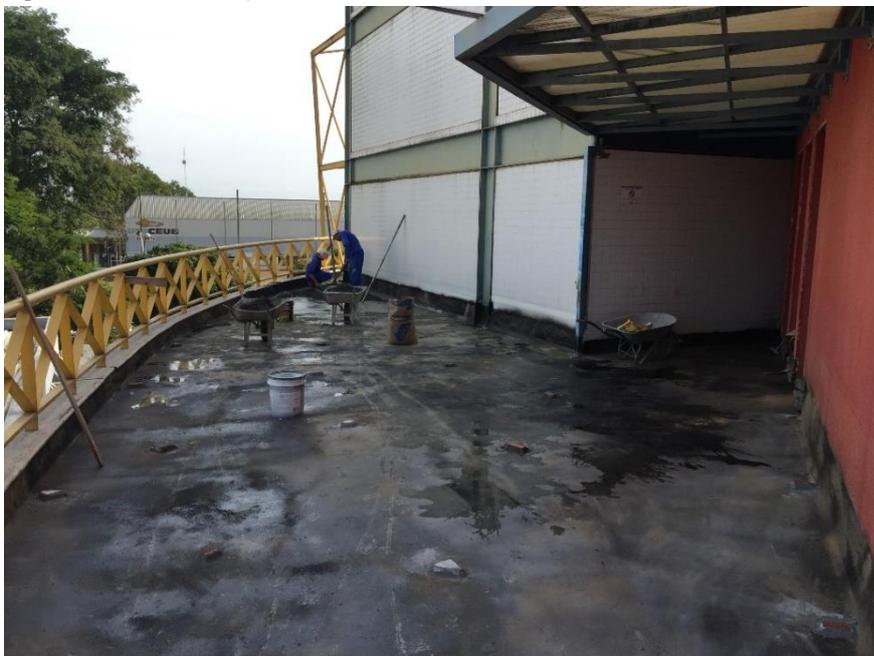
Figura 35 – Contrapiso iniciado.

Com a cura de 24 horas, iniciou-se o taliscamento e depois o contrapiso. **Figura 35.**

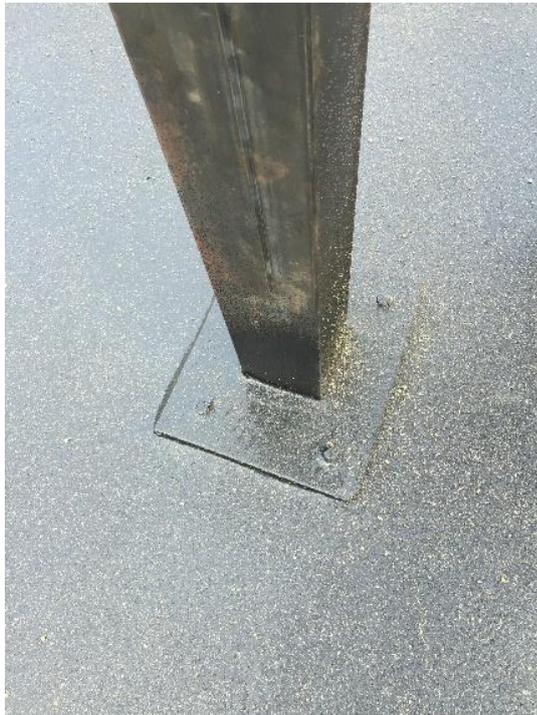
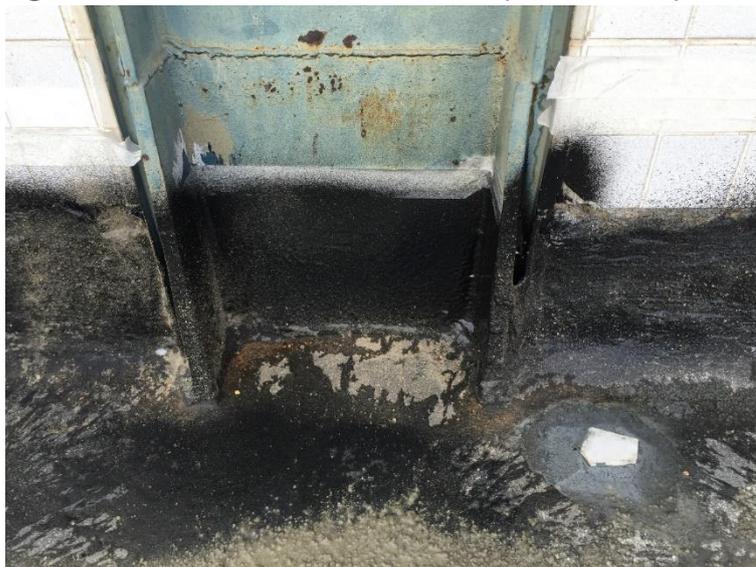
Figura 38 – Detalhe de elementos construtivos com poliureia.

Figura 39 – Detalhe da membrana de poliureia em pilar metálico.

Há de se observar a poliureia aplicada em estrutura mistas nas **Figuras 38 e 39**.
