**AVALIAÇÃO DE PATOLOGIAS EM OBRAS DE ARTE ESPECIAIS
UTILIZANDO A METODOLOGIA GDE/UNB**

Trabalho de Curso (TC) apresentado como
um dos requisitos para conclusão do curso de
Engenharia Civil do UniCEUB– Centro
Universitário de Brasília

Brasília, 23 de Junho de 2016.

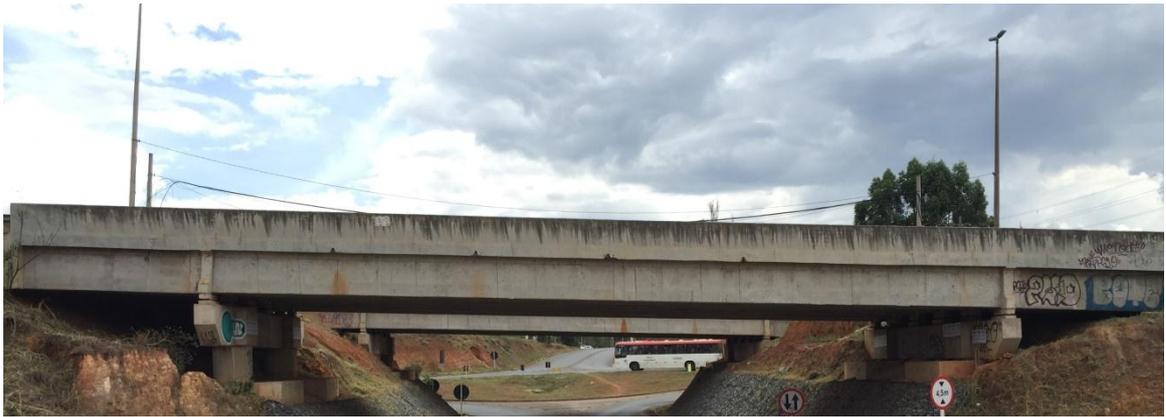
Figura 4-2 Vista frontal da AOE 1

Trata-se de uma obra recente, pouco menos de 10 anos. Tem um comprimento aproximado de 44 metros e fica no sentido Plano Piloto – Sobradinho.

As patologias observadas nas vigas longarinas foram em geral desagregações leves, um pouco de carbonatação e corrosão de armaduras, e poucos sinais de infiltrações

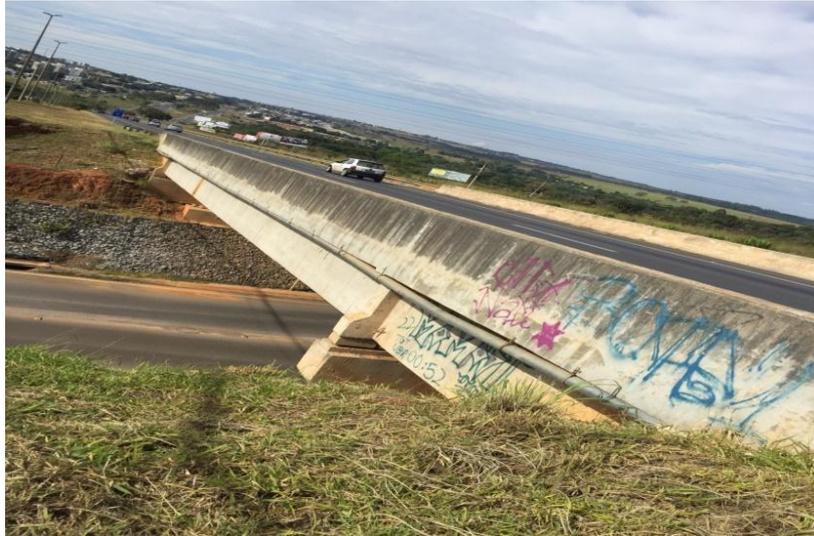
Figura 4-15 Barreira lateral esquerda, sentido Plano-Sobradinho

BARREIRA 001			
Local OAE 1			
DANOS	Fp	Fi	D
carbonatação do concreto	3	0	0
cobrimento deficiente	3	0	0
contaminação por cloretos	4	0	0
corrosão de armaduras	5	0	0
desagregação	3	0	0
desplacamento	3	0	0
eflorescência	2	0	0
falhas de concretagem	2	0	0
fissuras	5	0	0
manchas	3	1	2,4
sinais de esmagamento	4	0	0
		Gde	
			2,4
