**FACULDADE DE TECNOLOGIA E CIÊNCIAS SOCIAIS APLICADAS – FATECS
CURSO: ENGENHARIA CIVIL**

**Avaliação de Edificações com a utilização da Termografia
como ensaio não destrutivo – Estudo de caso**

Baseado neste raciocínio, neste trabalho será analisada uma edificação do Centro Universitário de Brasília (UniCEUB) situado na Asa Norte a fim de detectar falhas que possam comprometer a estrutura e segurança da obra, contribuindo assim

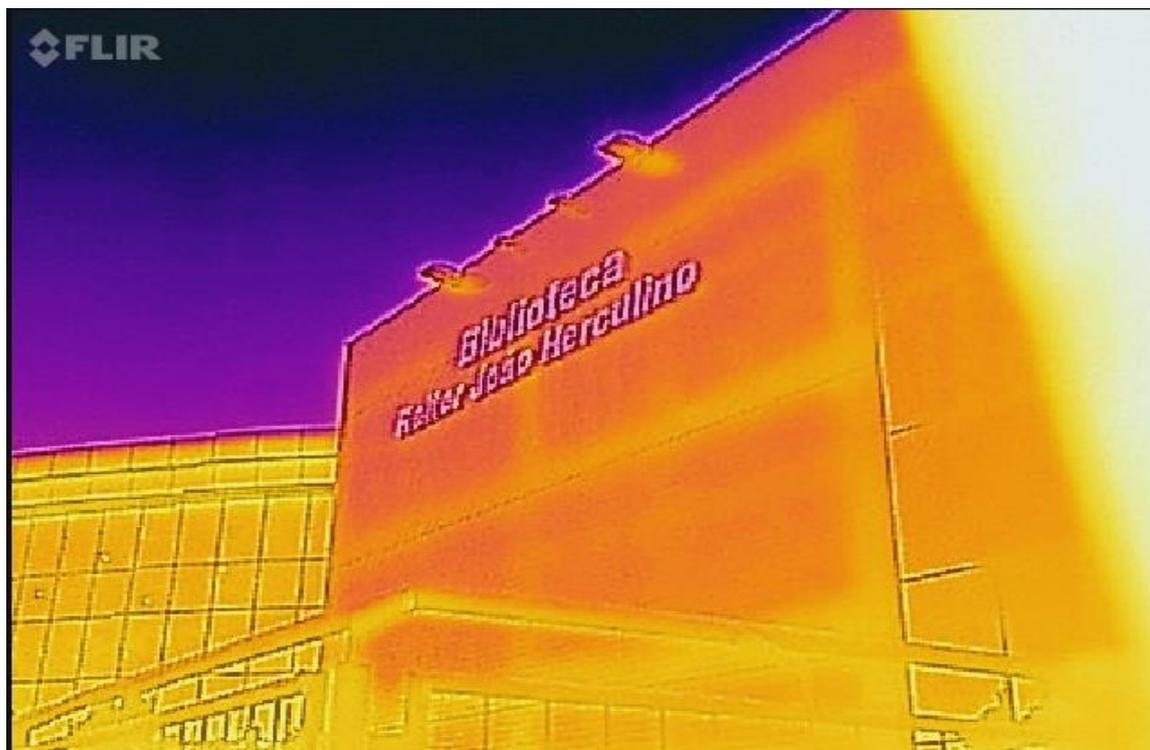
Figura 14 - Imagem da fachada do Bloco 2 onde é possível observar os elementos estruturais (vigas e pilares)

A imagem apresentada na figura 14 foi capturada no período da manhã por volta das 8 horas, onde a incidência solar ainda não estava tão intensa possibilitando assim um maior nitidez na diferença de temperatura entre os materiais existentes nesta estrutura.

Na figura 15 observa-se a fachada do edifício com as cores reais e com o auxílio da figura 14 podemos associar e determinar exatamente onde os elementos estruturais, vigas e pilares, estão localizados.
