CURSO: ENGENHARIA CIVIL

**ESTUDO DE CASO: ANÁLISE DE MANIFESTAÇÕES PATOLÓGICAS ATRAVÉS
DA INSPEÇÃO PREDIAL**

**ANÁLISE DE MANIFESTAÇÕES PATOLÓGICAS ATRAVÉS DA INSPEÇÃO
PREDIAL – ESTUDO DE CASO**

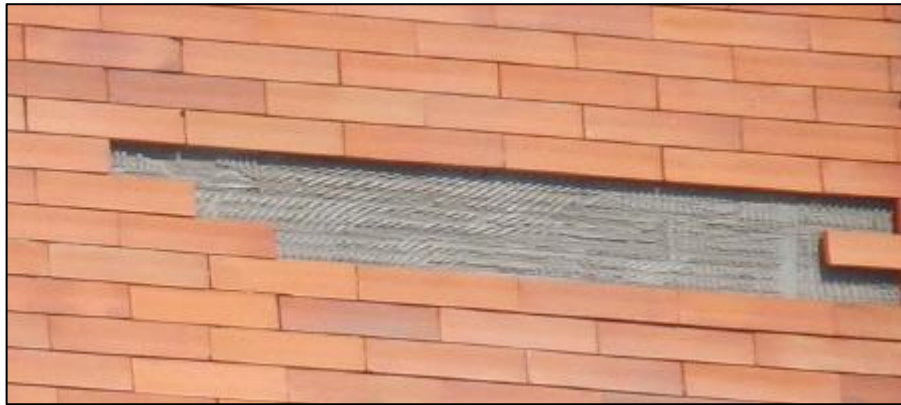
Figura 9 – Descolamento Do Revestimento Cerâmico

O descolamento dos ladrilhos cerâmicos de paredes de fachadas é uma patologia tão grave quanto frequente neste tipo de sistema de revestimento. Para além das consequências funcionais, que o descolamento do revestimento cerâmico de fachadas implica a queda de ladrilhos cerâmicos, representa um enorme perigo de danos humanos e materiais, substancialmente agravado em edifícios altos, a figura 9 mostra um exemplo do descolamento do revestimento cerâmico.

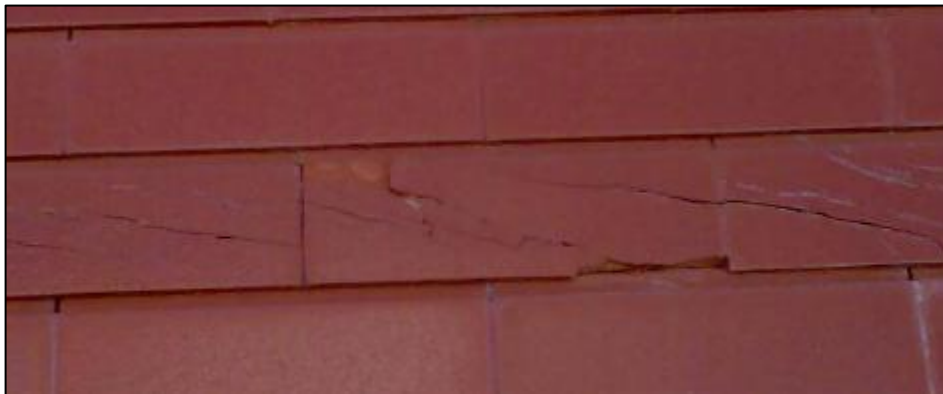
Figura 10 – Fissura No Revestimento Cerâmico

Quando existem variações térmicas ou de humidade gera-se um estado de tensões internas, que podem ultrapassar o limite de resistência das placas do revestimento, causando fissuração como mostrado na figura 10.

Para o tratamento dessas fissuras é indicado preenche-se a fissura com duas demãos de selante acrílico por meio de aplicador. Utiliza-se uma espátula nessa aplicação, para que o material fique bem compactado no interior da fissura em seguida, é necessário aguardar 48 horas, no mínimo, para secagem entre demãos, aguarda-se intervalo de 24 horas para secagem da última demão do selante acrílico, uma farta demão de impermeabilizante acrílico deve ser aplicada, diluído com 10% de água, sobre a fissura e as faixas laterais, é preciso aguardar seis horas para a secagem uma segunda demão de impermeabilizante acrílico deve ser aplicada, fixando-se, nessa etapa, uma tela de poliéster, de 20 cm de largura, sobre toda a faixa da fissura, tendo como orientação o eixo da trinca, para a secagem completa, é necessário aguardar seis horas

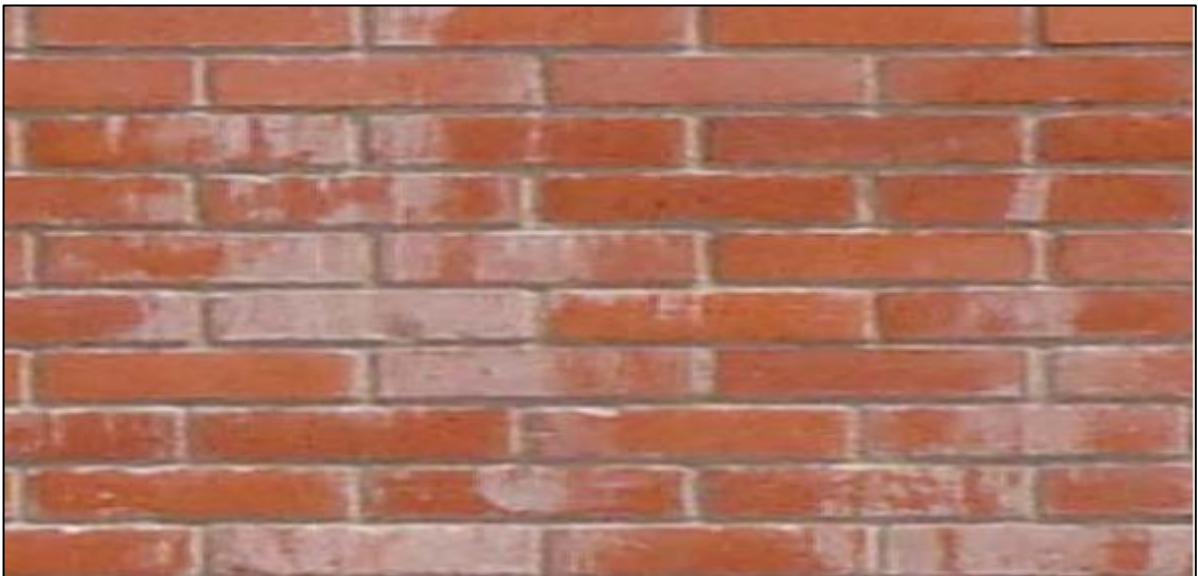
Figura 11 - Eflorescências No Revestimento Cerâmico

Esta anomalia é caracterizada pelo aparecimento de depósitos cristalinos, de cor esbranquiçada, na superfície do revestimento. Depósitos esses que aparecem em geral, quando os sais solúveis das argamassas são transportados através dos poros do revestimento, que solidificam em contato com o ar, causando os referidos depósitos. Os sais solúveis além de presentes nas argamassas de fixação ou rejuntamento podem ainda estar contidos nas placas de cerâmica ou nos componentes da alvenaria como é apresentado na figura 11.

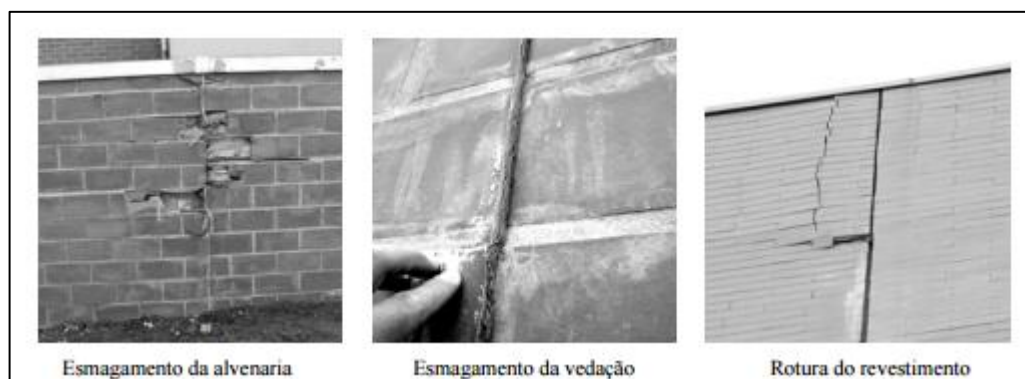
Figura 13 – Efeitos Do Incorreto Dimensionamento Ou Execução De Juntas De Expansão

As juntas devem ser adequadamente vedadas com produtos elastómeros e eventuais proteções metálicas, para prevenir a entrada de água e a sua degradação, na figura 13 mostramos algumas patologias relacionadas as juntas de movimentação.
