**Análise do processo de manutenção para estruturas em Madeira Laminada
Colada: Estudo de caso em Brasília.**

O picadeiro do Parque de Exposições da Granja do Torto foi projetado pelos arquitetos Ivan do Valle, Roberto Lecomte e Renata Scarful e a realização da obra foi acompanhada por duas diferentes construtoras, tal que uma foi responsável apenas pela fundação do local e a outra pela execução do local. É constituído por estruturas de madeira laminada colada formando um grande e espaçoso vão livre. As figuras 12, 13 e 14 apresentam uma vista geral do local.

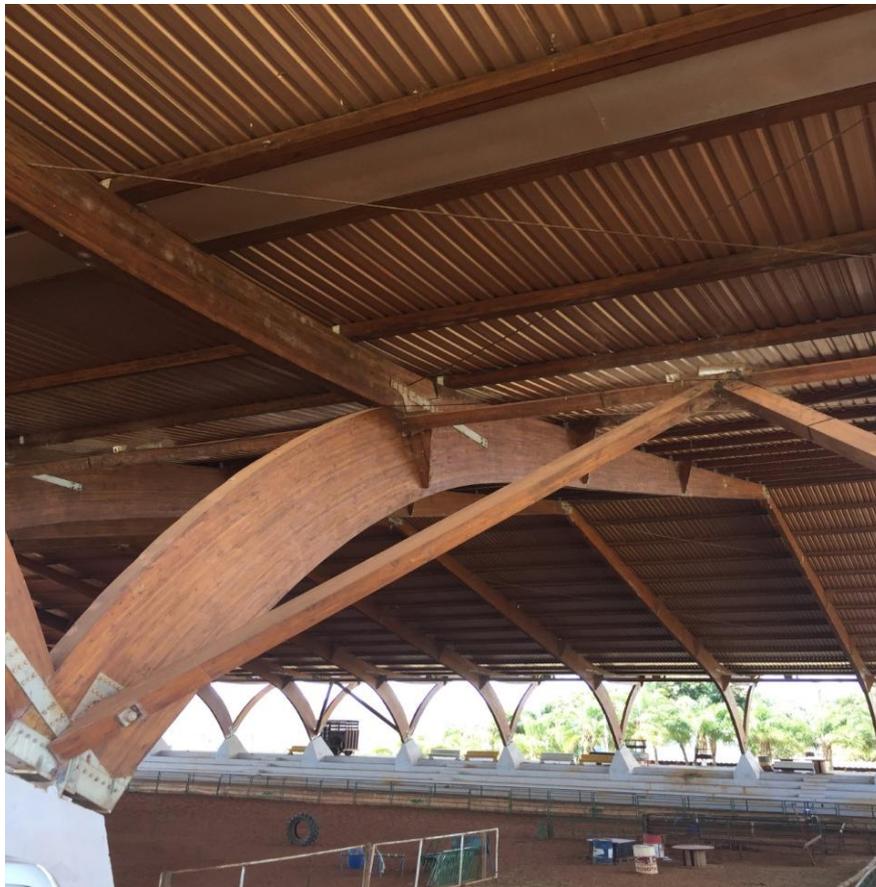
Figura 15: Espessuras da peças

Considerando o picadeiro um local de grande pórtico foi necessária a utilização de grandes peças e conseqüentemente elementos muito espessos, tendo assim como principal característica pensada pelos arquitetos. Lembrando que nas curvas das peças de madeira o momento é máximo, observa-se que estas partes são mais espessas que as da extremidade, chegando em até 1,10 metros de comprimento. Já nas extremidades, os elementos possuem largura de 0,25 metros. Na figura 15 a seguir visualizamos melhor a condição exposta acima.

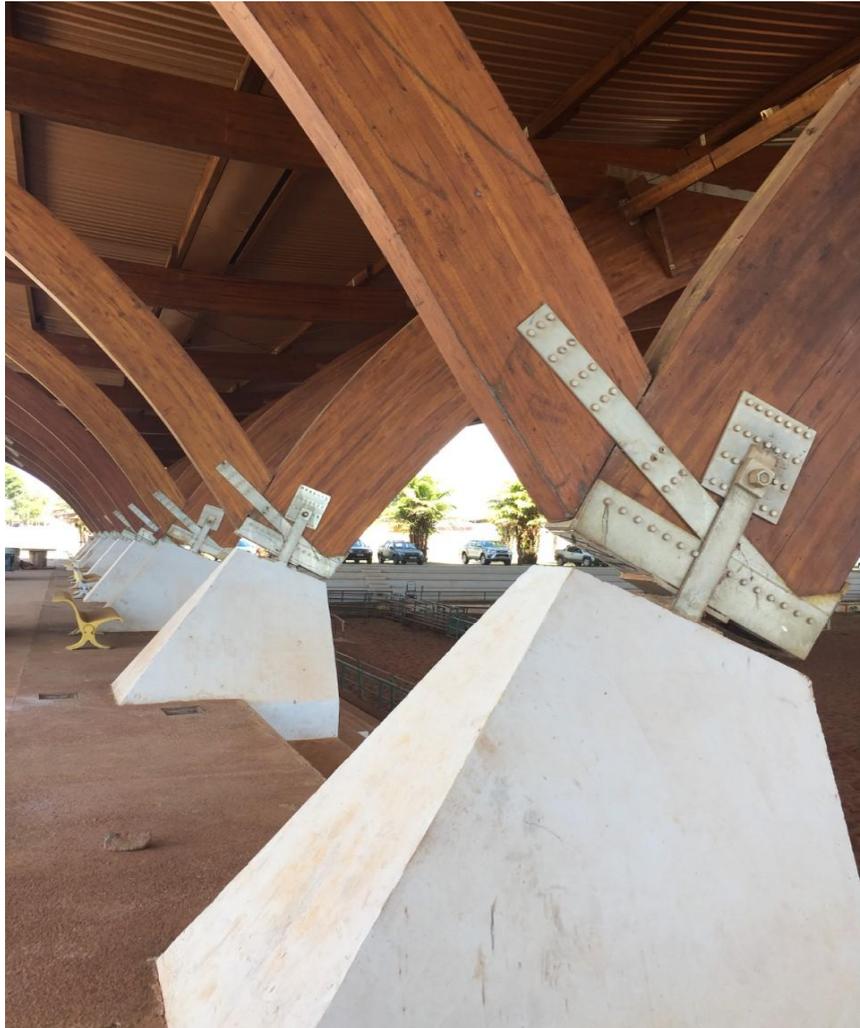
Figura 16: blocos de fundação e conexões

O picadeiro tem 5.184 m^2 de área construída e é formado por 11 vãos com espaço de 6 metros entre eles e em cada extremidade possui balanço de 3 metros. Como mostra a figura 16, os blocos de fundação são prismas feitos de concreto, possuindo a base mais larga e as conexões entre a madeira e o concreto são de chapas de aço.

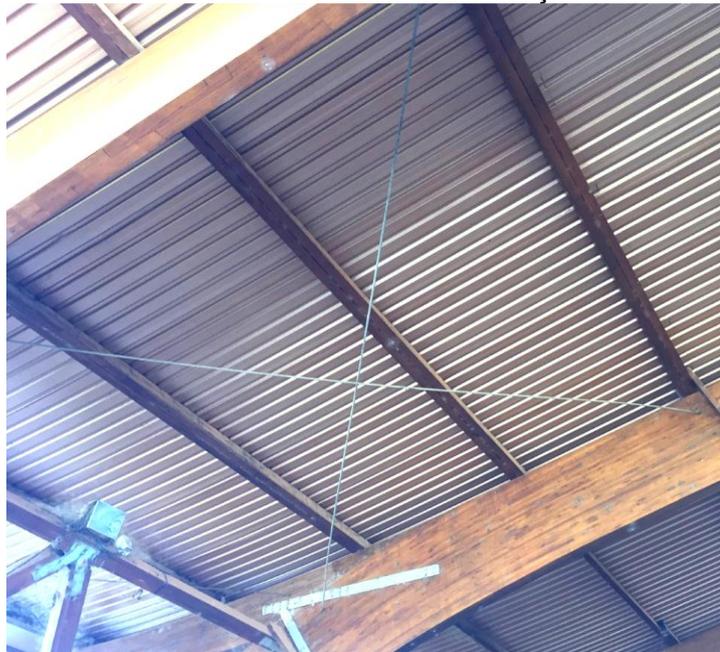
Figura 21: Contraventamento em barras finas de aço na cobertura do local.

Por ser uma estrutura aberta no qual sofre esforços de vento constantemente, exigindo a cobertura, movimentando-a e conseqüentemente forçando os cabos de aço da cobertura, pôde-se observar no local afrouxamento natural dos contraventamentos. Isto ocorre pelo fato da cobertura se movimentar freqüentemente em conseqüência do vento. Percebe-se o afrouxamento dos cabos a partir do momento em que não é mais possível observar a tração neles, ou seja, observa-se a flexão nos cabos.
