**ANÁLISE DE VIABILIDADE DE AMPLIAÇÃO DE UMA  
EDIFICAÇÃO COMERCIAL UTILIZANDO ENSAIOS  
DESTRUTIVOS E NÃO DESTRUTIVOS – ESTUDO DE CASO**

Trabalho de Curso (TC) apresentado como  
um dos requisitos para a conclusão do  
curso de Engenharia Civil do UniCEUB –  
Centro Universitário de Brasília

O presente trabalho tem por finalidade realizar uma vistoria predial para assim poder analisar as capacidades estruturais de um edifício afim de se realizar um pavimento extra sobre a atual edificação.

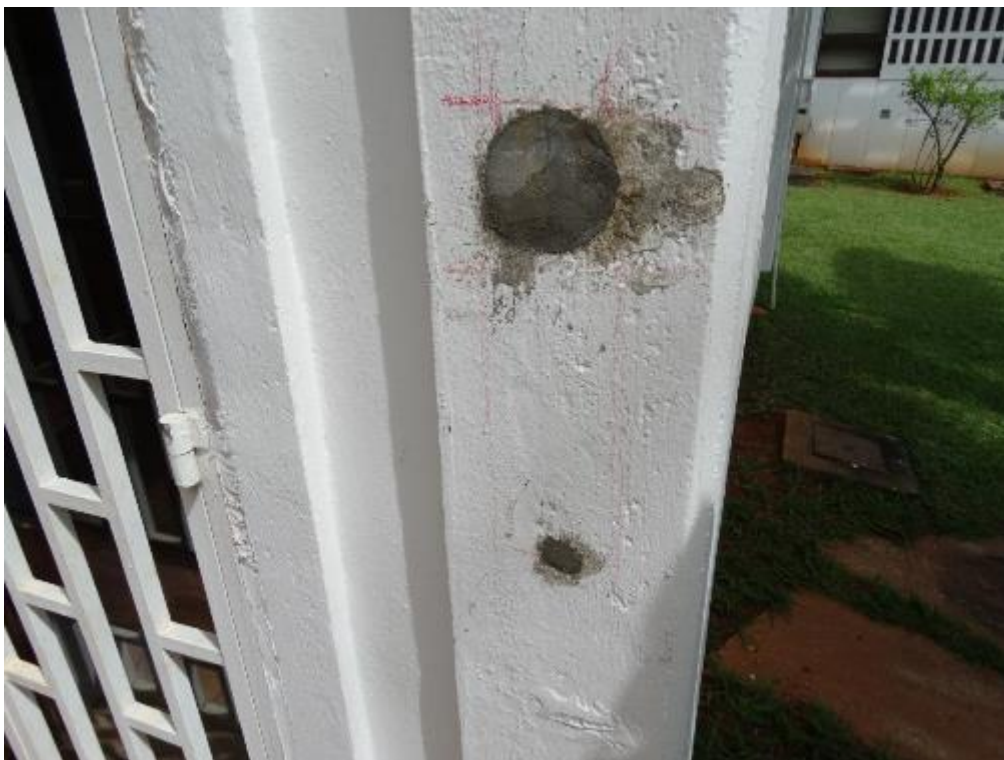
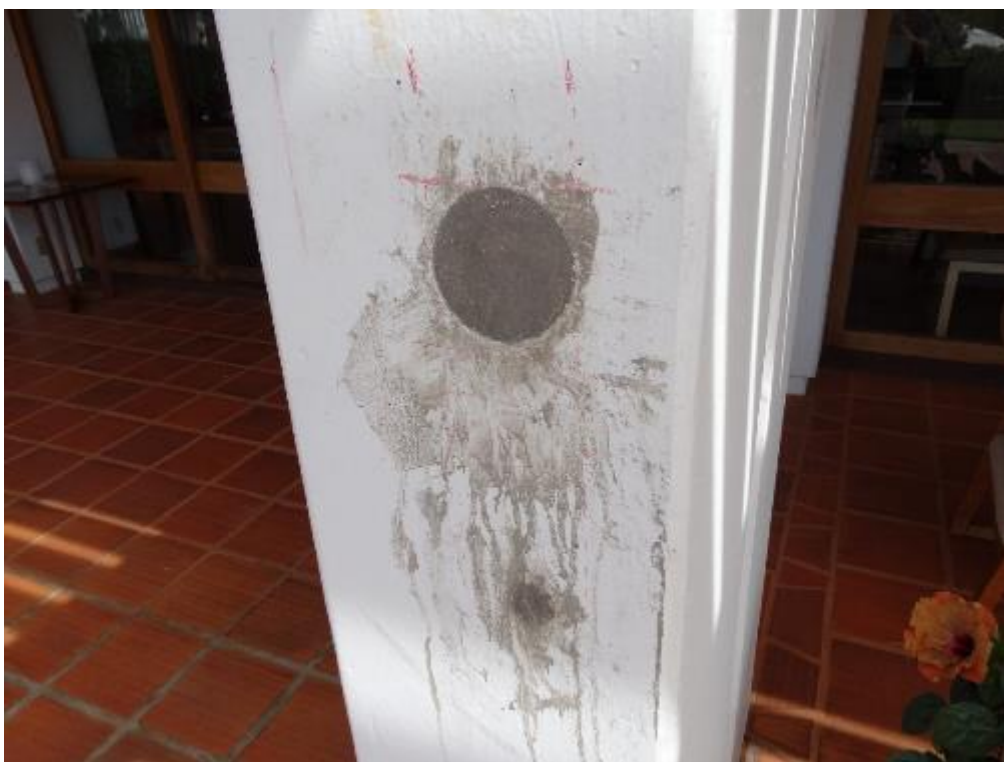
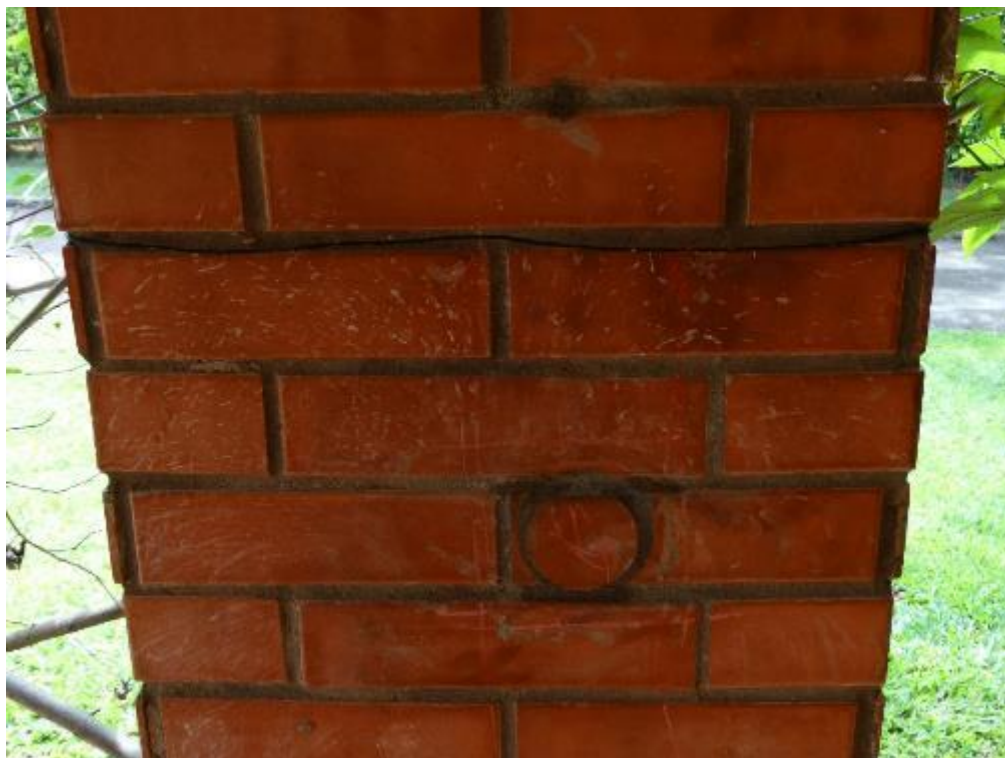
Figura 31 – Local de extração de testemunho reconstituído.

As extrações em elementos estruturais podem prejudicar o desempenho estrutural e a durabilidade da construção. Devido a isto foram realizadas reconstituições nos locais de extração. Os furos foram preenchidos com graute, que é um material que tem como característica sua elevada resistência mecânica e alta proteção contra corrosão. As correções dos furos podem ser observadas nas Figuras 31, 32 e 33.

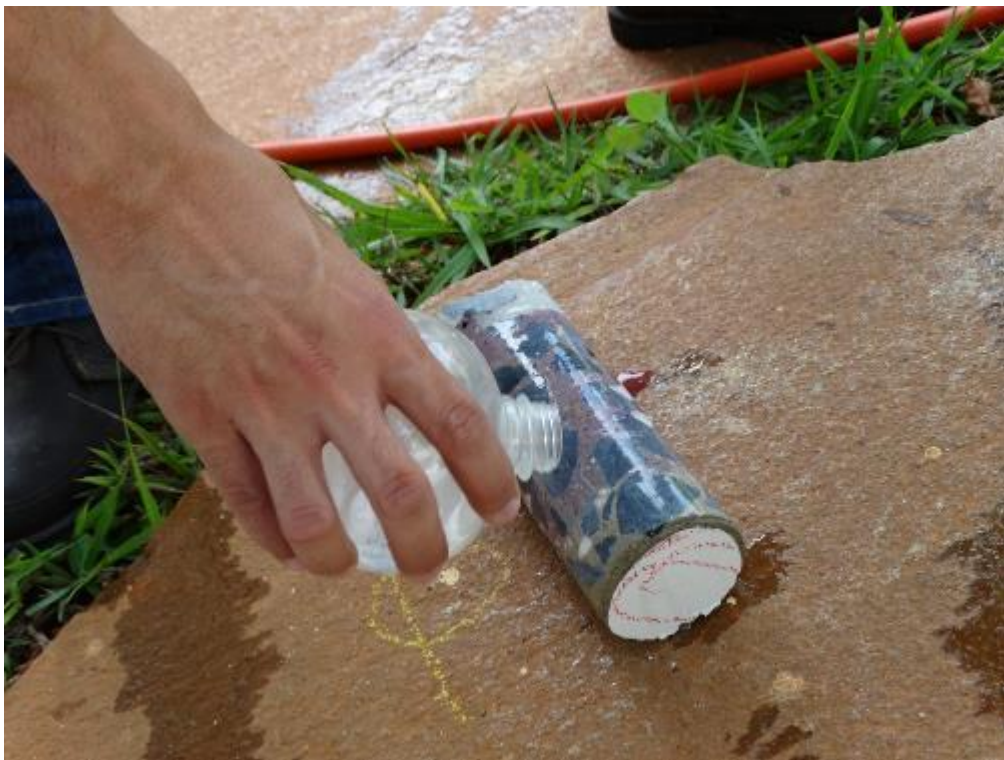
Figura 35 – Aplicação de fenolftaleína em testemunhos.

Durante a aplicação de fenolftaleína notou-se que o esguicho estava com defeito por isso o ensaio teve que ser realizado em desacordo com a norma, gerando assim um possível erro, mas não irá comprometer o resultado final do estudo. A aplicação da fenolftaleína em desacordo com a norma pode ser vista na Figura 35 do presente trabalho. Após a avaliação da penetração de carbonatação nos testemunhos extraídos chegou-se à conclusão que houve a carbonatação do concreto na sua superfície, porém o máximo de penetração observada foi de aproximadamente 3 cm, não atingindo assim as armaduras dos elementos (conforme observado no ensaio de pacometria os cobrimentos dos elementos não ultrapassaram 5 cm) e, portanto, não colocando a estrutura em situação vulnerável devido à carbonatação do concreto.
