CENTRO UNIVERSITÁRIO DE BRASÍLIA – UNICEUB
FACULDADE DE TECNOLOGIA E CIÊNCIAS SOCIAIS APLICADAS – FATECS
CURSO: ENGENHARIA CIVIL

AVALIAÇÃO DAS MANIFESTAÇÕES PATOLÓGICAS DO
REVESTIMENTO CERÂMICO DE FACHADA EM UMA EDIFICAÇÃO
RESIDENCIAL LOCALIZADA NA ASA NORTE – BRASÍLIA/DF

Brasília, 28 de novembro de 2017.

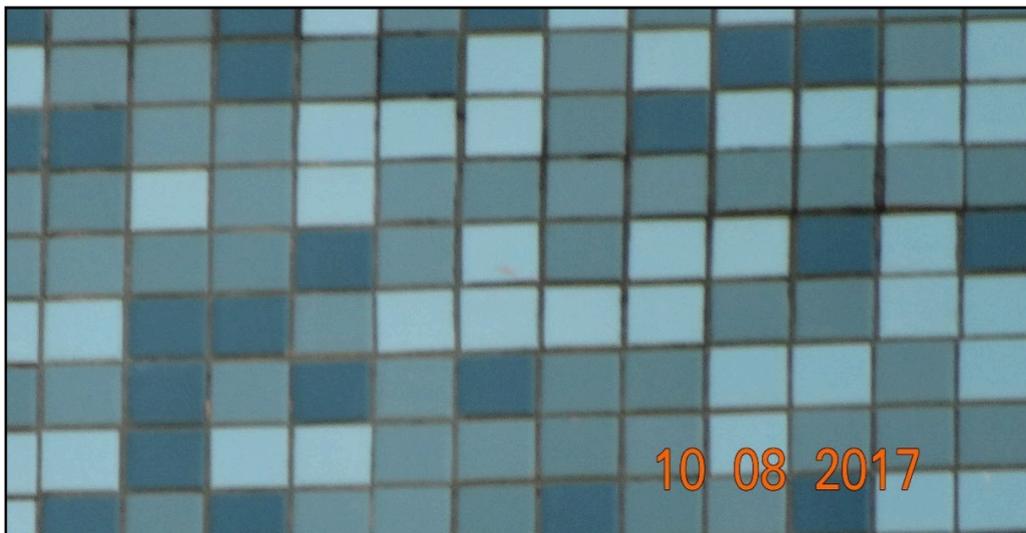
Figura 8 – Pastilhas cerâmicas de cor verde.

O revestimento cerâmico do edifício é constituído em camada de emboço argamassado, acabamento em peças cerâmicas de tonalidade verde e dimensões de 3 cm x 3 cm, com juntas de dilatação preenchidas com material selante tipo mastique, conforme Figura 8.
