CENTRO UNIVERSITÁRIO DE BRASÍLIA – UNICEUB
FACULDADE DE TECNOLOGIA E CIÊNCIAS SOCIAIS APLICADAS - FATECS
CURSO: ENGENHARIA CIVIL

**ANÁLISE DE DESEMPENHO DE REVESTIMENTOS EXTERNO DE FACHADA:
CERÂMICO E ARGAMASSADO COM INTUITO DE AVALIAR A MANUTENÇÃO
CORRETIVA ADEQUADA A SER UTILIZADA NO ESTUDO DE CASO EM ÁGUAS
CLARAS-DF**

**Monografia apresentada como
requisito para conclusão do curso de
Bacharelado em Engenharia Civil pela
Faculdade de Tecnologia e Ciências
 Sociais Aplicadas do Centro
Universitário de Brasília – UniCEUB.**

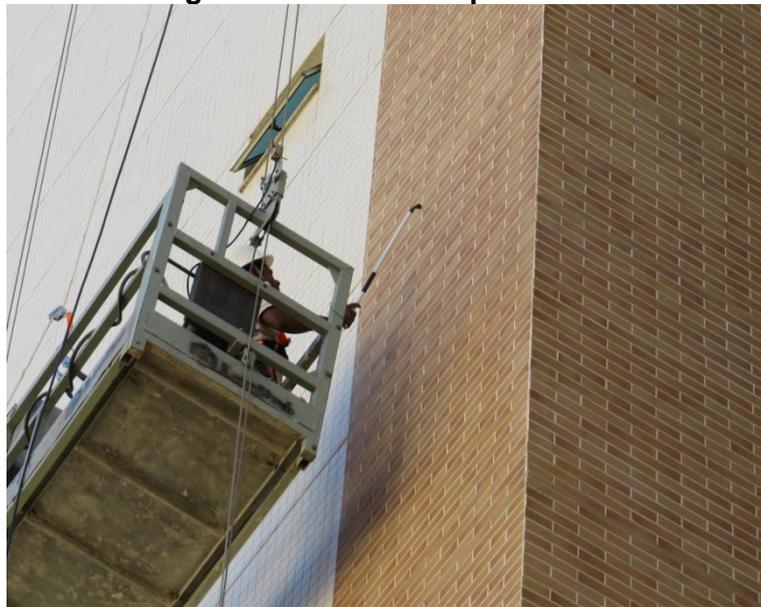
Figura 10 – Ensaio de percussão

O ensaio foi executado com auxílio de andaime suspenso mecânico, sendo percutidas até mesmo áreas em que não havia o conhecimento de falhas no revestimento cerâmico, conforme Figura 10 e Figura 11.

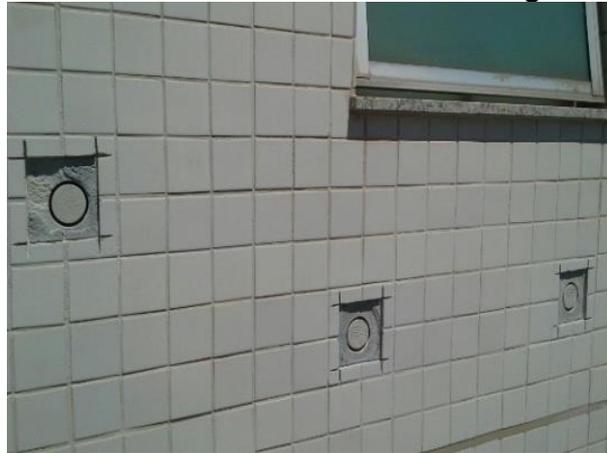
Figura 27 – Ensaio de determinação de resistência de aderência a tração no revestimento cerâmico branco e revestimento argamassado

Os pontos ensaiados para a determinação de resistência à tração das placas cerâmicas foram utilizados também posteriormente para a aquisição dos valores de resistência a tração do revestimento argamassado, exceto nas fachadas posteriores, onde os pontos se deram em áreas diferentes entre si. Nas Figura 27 e Figura 28 pode-se observar que os ensaios foram realizados tanto nas cerâmicas tipo branca 10 cm x 10 cm, tanto na cerâmica tipo Gail 5cm x 20cm.

De acordo com a NBR 13755 (1996), o revestimento cerâmico só estará em conformidade se quatro dos seis pontos ensaiados apresentarem valores de resistência de aderência à tração igual ou superior a 0,3 Mpa. Pela análise dos valores médios da Tabela 8, apenas a fachada lateral direita de frente para quadra de esportes se encontra dentro deste cenário. Esse resultado corrobora com o croqui de mapeamento desta mesma fachada, onde não foi constatada perda de aderência generalizada, pelo ensaio de percussão, diferente das demais fachadas.
