FACULDADE DE TECNOLOGIA E CIÊNCIAS SOCIAIS APLICADAS – FATECS
CURSO: ENGENHARIA CIVIL

**A UTILIZAÇÃO DA TERMOGRAFIA PARA
COMPLEMENTAR O ENSAIO DE ESTANQUEIDADE EM
LOCAIS IMPERMEABILIZADOS – ESTUDO DE CASO**

Trabalho de Conclusão de Curso (TCC) apresentado como um dos requisitos para conclusão do curso de Engenharia Civil do Centro Universitário de Brasília – UniCEUB.

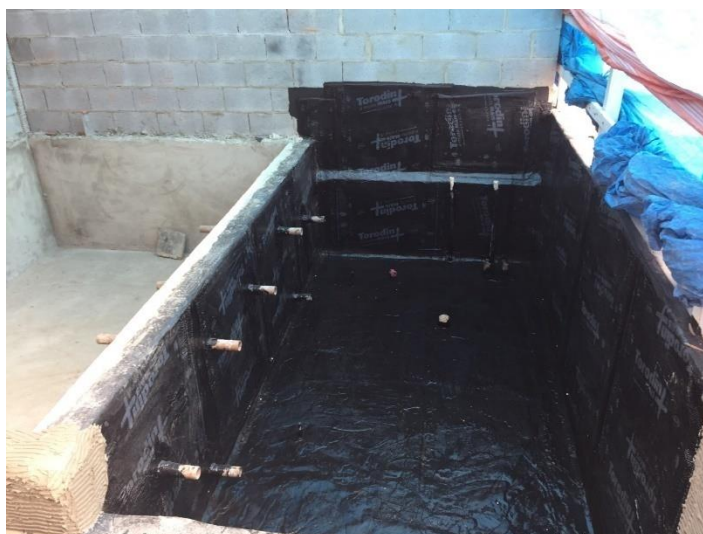
O local era parcialmente atingido pelos raios solares, porém uma lona foi colocada no guarda corpo para proteger a manta, conforme figura 8.

Figura 8: Impermeabilização da casa de máquina da piscina.

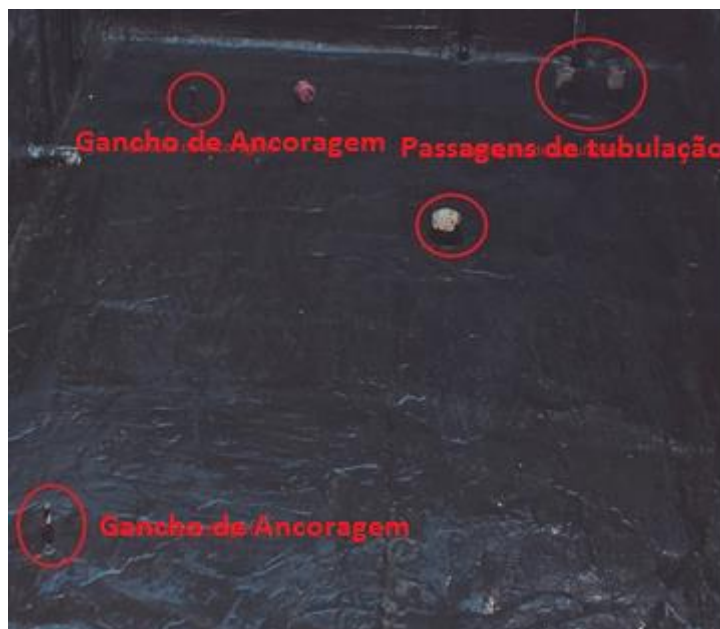
Os ganchos de ancoragem, ralos e passagens de tubulações que atravessam a laje testada, apresentavam em determinados ensaios com diferença de temperatura, e são mostrados nas figuras 9 e 10.

Figura 9: Visão dos ganchos de ancoragem, ralos e passagens de tubulação no piso da laje.

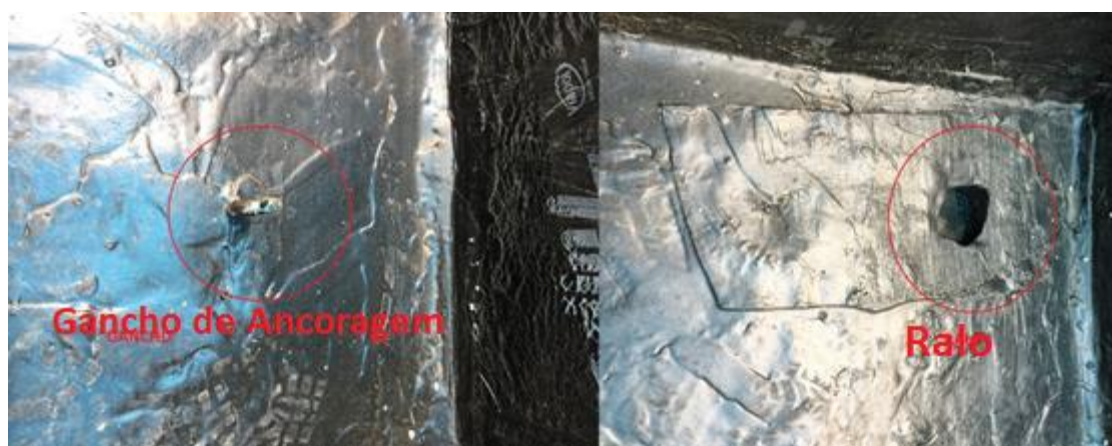
Figura 10: Visão dos ganchos de ancoragem, ralos e passagens de tubulação no piso da laje.

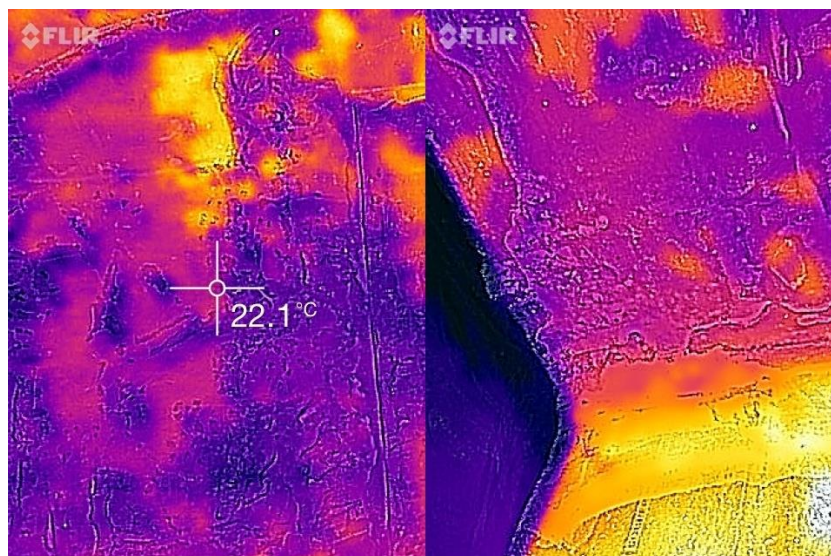
A primeira leitura realizada no local, logo após o término do teste de estanqueidade, mostrando o local com pequenas áreas secas (em amarelo) e em diferentes tonalidades de azul, indicando ainda a presença de água do teste de estanqueidade sobre a manta asfáltica, conforme figura 11.

Figura 11: Presença de água no teste de estanqueidade identificada pelo ensaio termográfico

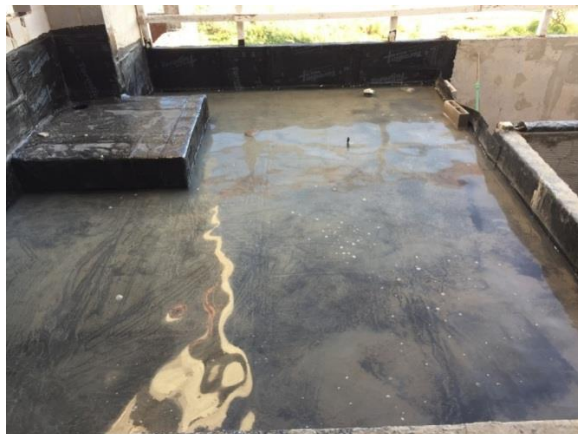
A figura 16 apresenta a área 02 submetida ao teste de estanqueidade com lâmina d'água.

Figura 16: Teste de estanqueidade na área nº 2

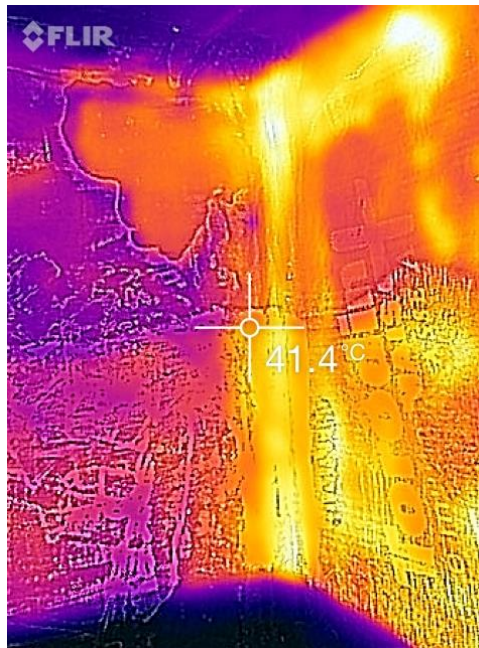
A última leitura (quinta) ocorreu no outro dia, após vinte e quatro horas do término do teste de estanqueidade, não apontou nenhum possível ponto de infiltração, a área se encontrava totalmente seca. Registrando uma emenda apontada anteriormente com possível ponto de infiltração, na mesma temperatura do restante da manta, conforme figura 24. A imagem 25 retrata o gancho de ancoragem e um rasgo causado na manta.

Figura 24: Registro termográfico após 24h do ensaio de estanqueidade

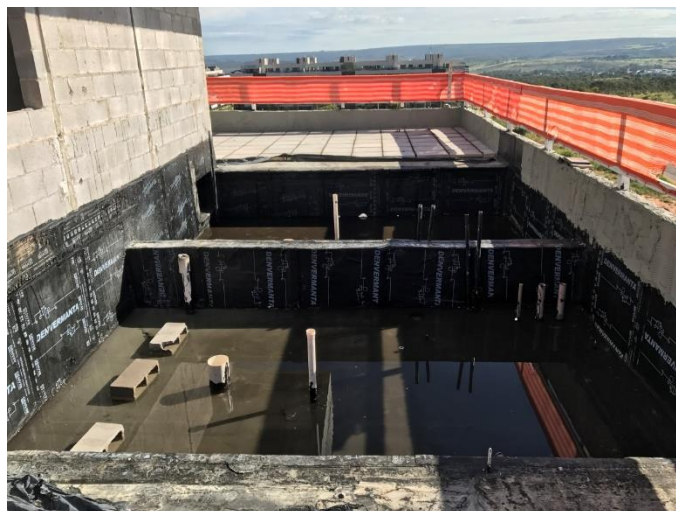
O terceiro teste foi realizado nos dias 02/05/2017 e 03/05/2017, em uma área que futuramente será instalado um SPA em uma cobertura privativa, com área de 12 m² e que se encontra sobre laje maciça de 15 cm de espessura. A figura 26 retrata o local sob teste de estanqueidade.

Figura 26: Visão do local do SPA na cobertura privativa

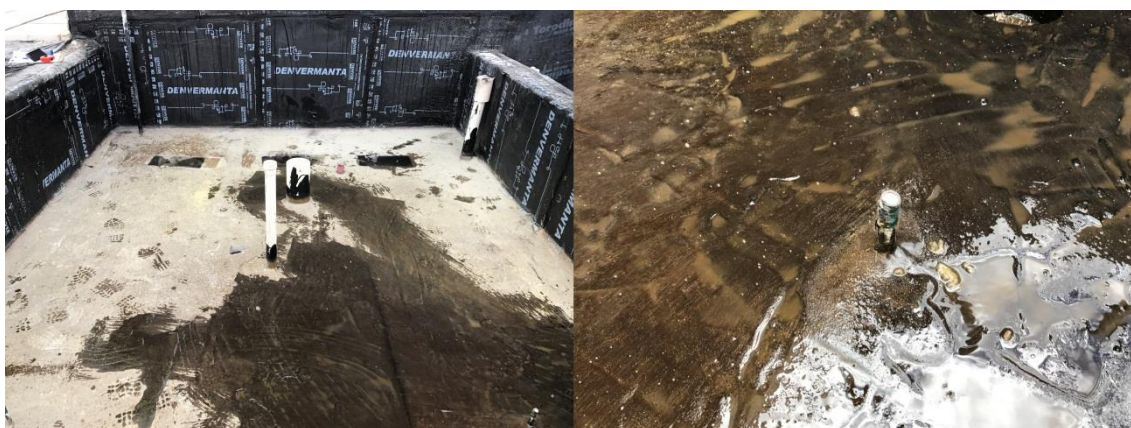
Em vista que a primeira leitura foi realizada imediatamente após o término do teste de estanqueidade e como não foi retirada toda a água do local, não foi possível realizar a leitura. Um registro fotográfico (figura 27) retrata o estado do local nesse primeiro momento.

Figura 27: Visão da Área 03 após o teste de estanqueidade

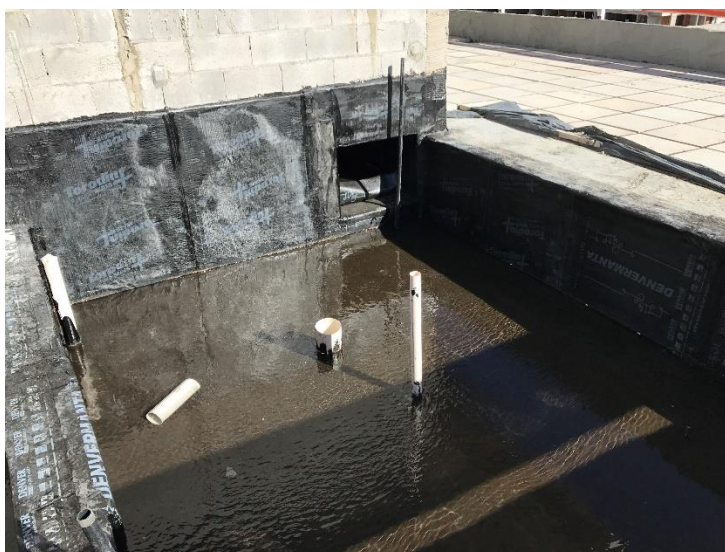
Na área quatro, do segundo empreendimento analisado, em fase de teste de estanqueidade, conforme figura 33.

Figura 33: Realizando o teste de estanqueidade

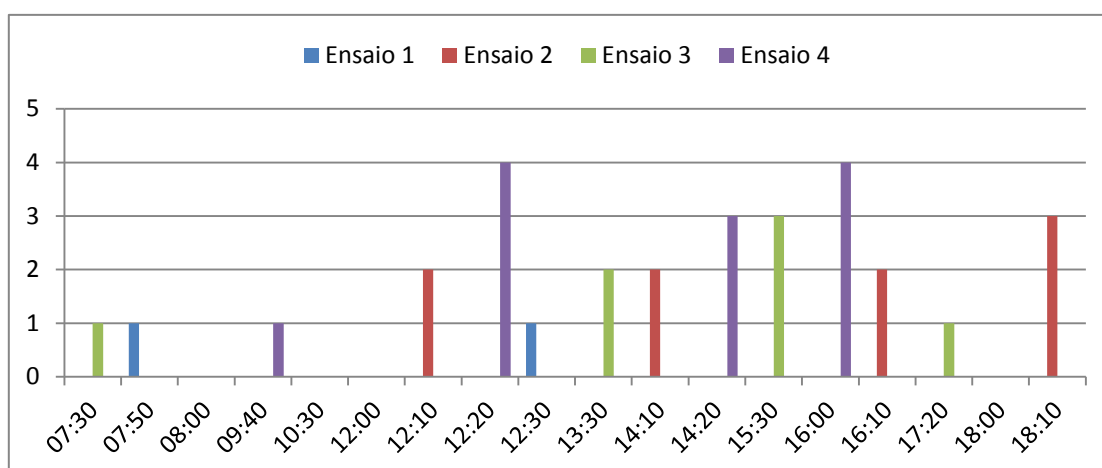
De acordo com o gráfico 5, nota-se que a maioria dos pontos foi mapeada no período da tarde, entre as 12h e 18h. Com isso pode-se sugerir a retirada da água no período da manhã e a obtenção das imagens termográficas no início da tarde. Porém, todas essas análises depende diretamente do tempo, clima e se a área recebe incidência solar direta.

Gráfico 5: pontos de infiltração capturados nos ensaios
