**COMPARATIVO DE CUSTOS NA EXECUÇÃO DE ESTRUTURAS METÁLICA,
UTILIZANDO PERFIS RESTAURADOS E PERFIS NOVOS
ESTUDO DE CASO – CONSTRUÇÃO DE GALPÕES – GAMA, DF**

Trabalho de Curso (TC) apresentado
como um dos requisitos para a
conclusão do curso de Engenharia Civil
do UniCEUB– Centro Universitário de
Brasília

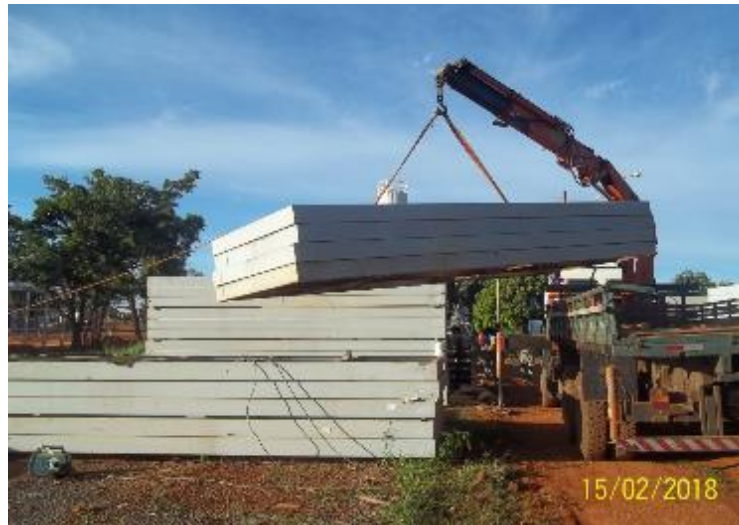
Fotografia 16 - CAMINHÃO MUNK CARREGANDO ESTRUTURAS

A maioria das peças foram aprovadas, as estruturas apresentaram de Grau B de corrosão e algumas calhas se encontravam com Grau D. Caso a peça estivesse com

as condições necessárias para restauração, um caminhão munk carregava todas e levava ao galpão para o processo de jateamento (Fotografia 16).

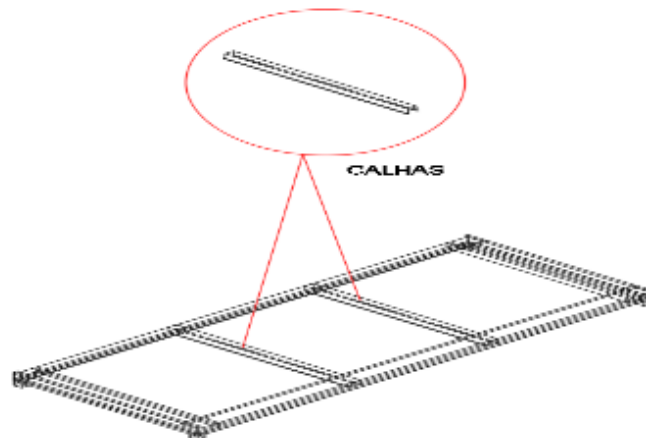
Figura 9 - REPRESENTAÇÃO DA CALHA

E muitas outras passaram pela substituição de suas calhas. Como mostrados na Figura 9, as calhas possuem a função de gerar resistência mecânica nas estruturas e por serem um perfil u, acumularam muita água ao longo do tempo e foram as partes mais danificadas.

As calhas que apresentaram espessura inferior a 2,8mm estavam com Grau D de corrosão e foram substituídas, como está representado na Fotografia 19. Foram substituídas um total de 195 que foram devolvidas ao contratante, como mostrado na Fotografia 18.

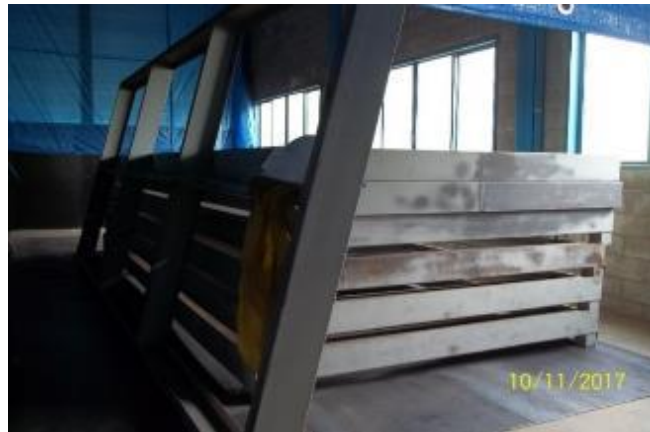
Fotografia 23 - CHASSIS CONFINADOS NA CÂMARA DE JATO

O intuito do jateamento é remoção de camadas de tinta antiga que ainda estavam em contato com o aço e partes oxidadas (Fotografia 23). Este processo também auxilia para o aumento da aderência da tinta a peça. Foi feita a limpeza com Grau Sa2 ½. Para a execução, são necessários alguns materiais específicos.

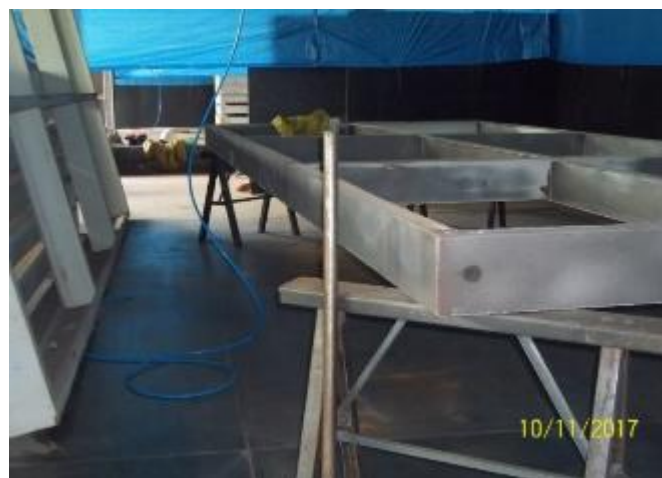
Fotografia 24 - CHASSIS APÓS JATO

Ao passar pelo o processo, o técnico avalia a estrutura e verifica se ainda possui resquícios de tinta ou de ferrugem. Caso possua, volta para câmara ou se estiver aprovada passa para a etapa da pintura.

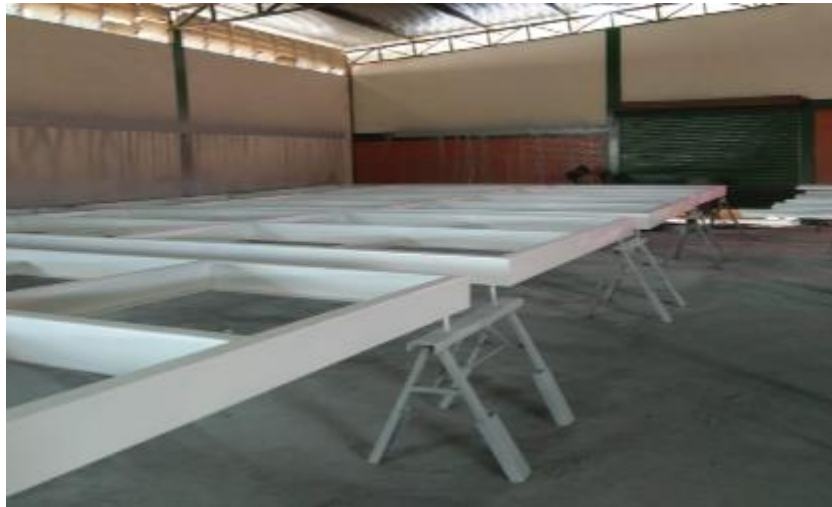
Fotografia 26 - CHASSIS INFERIOR MENOR APÓS APLICAÇÃO DE SUMADUR

Para o *SUMADUR FC HS PLUS*, a espessura recomendada é de 100 a 300 micrometros e o rendimento teórico do galão, 3,6L, é de 28m² (Anexo I), quando executada com 100 micrometros. Porém, foi definido o padrão de 100 micrometros de espessura, mas ao longo da pintura tiveram pontos com maior espessura, então para o cálculo do rendimento, foi utilizado 140 micrometros e isto significa um uso a mais de tinta, portanto após o desconto dos 30% de perda recomendado e o uso a mais pelo aumento da espessura utilizada, o rendimento foi de aproximadamente 14m² por galão.

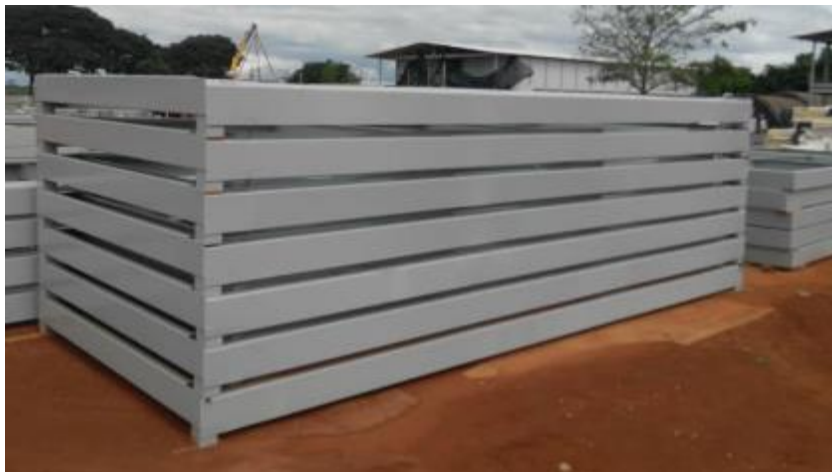
Fotografia 27 - CHASSIS SUPERIOR MAIOR APÓS APLICAÇÃO DE SUMATANE

Ao finalizar a secagem do *SUMADUR*, iniciasse a pintura com o *SUMATANE 355*. A espessura recomendada é de 40 micrometros e o rendimento teórico do galão é de 46,8m² (Anexo II). Ao descontar os 30% das recomendações o rendimento utilizado foi de 32,76m² por galão.

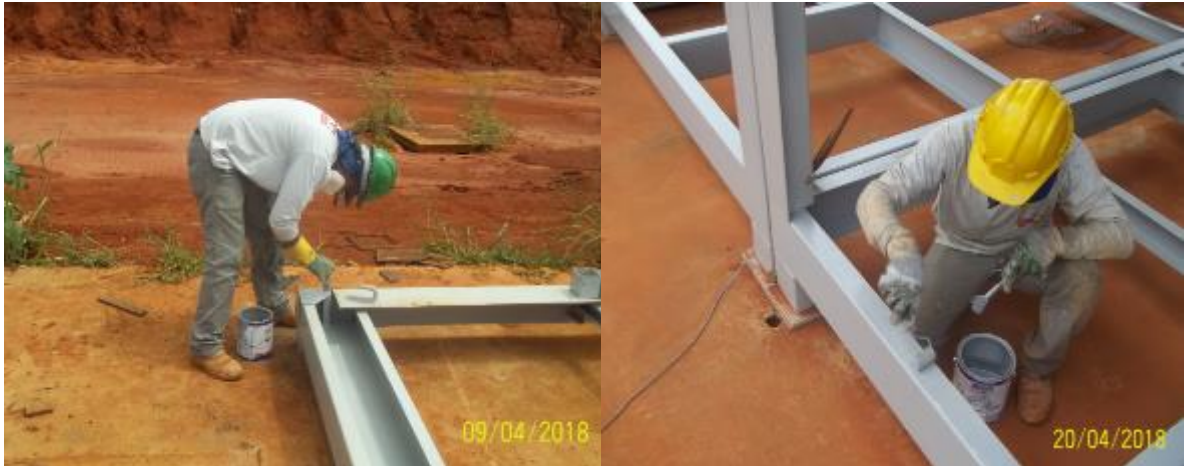
Fotografia 28 - RETOQUES SENDO FEITOS

e as espessuras de tinta encontradas (Anexo III e IV). Durante a execução da montagem das estruturas, muitas vezes foram necessários retoques, os retoques eram executados *in loco* (Fotografia 28).

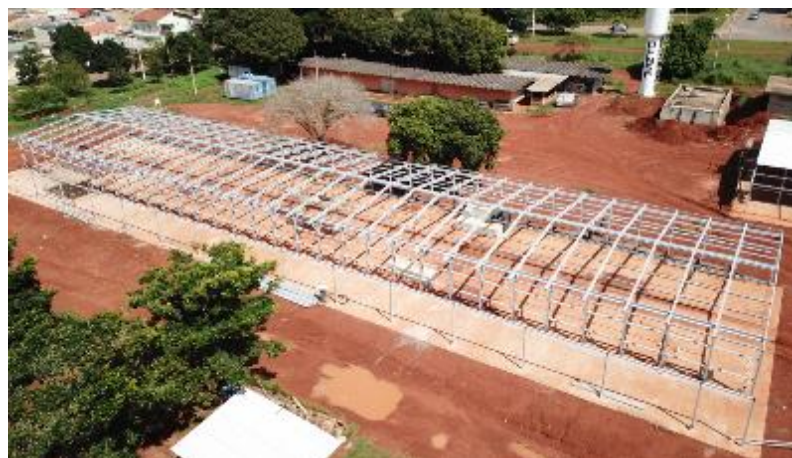
Fotografia 32 - BLOCO ARTICULADO APÓS MONTAGEM

Apesar da grande economia apresentada anteriormente, no decorrer da execução dos galpões, vários pontos foram surgindo. Como as estruturas foram reaproveitadas a maioria possuíam leves deformações, que quando se encontravam desmontadas, eram quase imperceptíveis ao olho e ao longo da montagem foram aparecendo pontos de desnível e desalinhamento, o pavimento superior em algumas partes não ficou apurado corretamente.

Para a correção do desnível, foram utilizadas chapas de diferentes espessuras, para serem instaladas nos locais onde estavam mais baixos e assim corrigir o desnível.
