FACULDADE DE TECNOLOGIA E CIÊNCIAS SOCIAIS APLICADAS – FATECS
CURSO: ENGENHARIA CIVIL

**ESTUDO DAS MANIFESTAÇÕES PATOLÓGICAS EM EDIFICAÇÕES COM
DIFERENTES TEMPOS DE USO**

Trabalho de Curso apresentado
como um dos requisitos para a
Conclusão do curso de Engenharia
Civil do UniCEUB – Centro
Universitário de Brasília

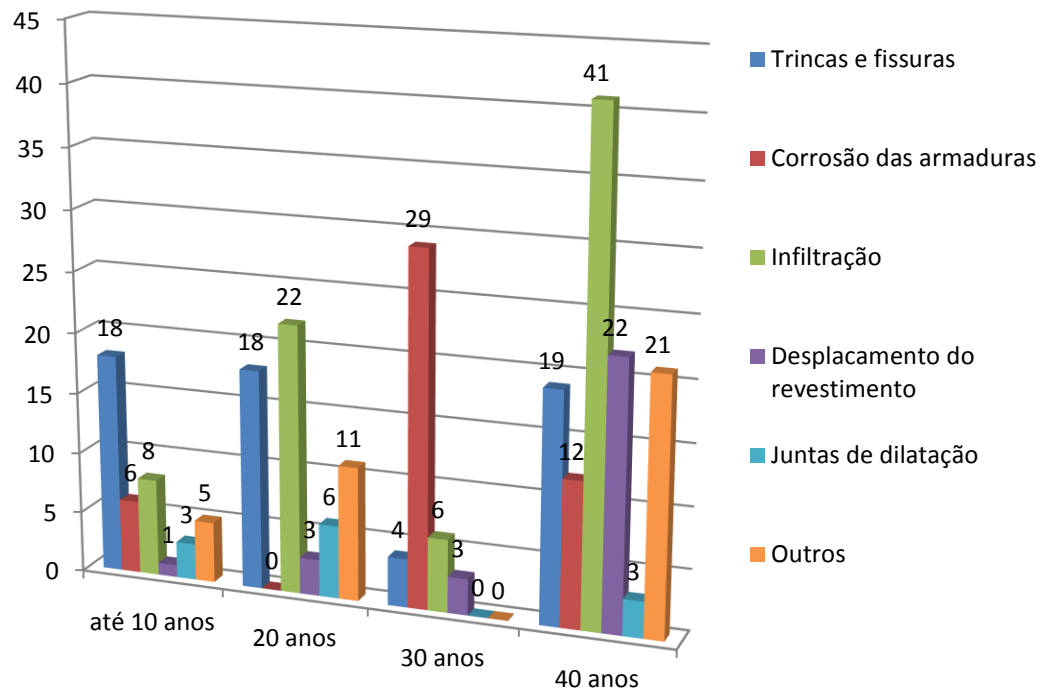
Figura 3 - Gráfico Idade X Manifestações Patológicas

Com a análise de cada laudo, foi possível chegar ao gráfico da Figura 3, que mostra a quantidade de manifestações patológicas encontradas em cada edificação dos laudos em estudo (Tabela 5).

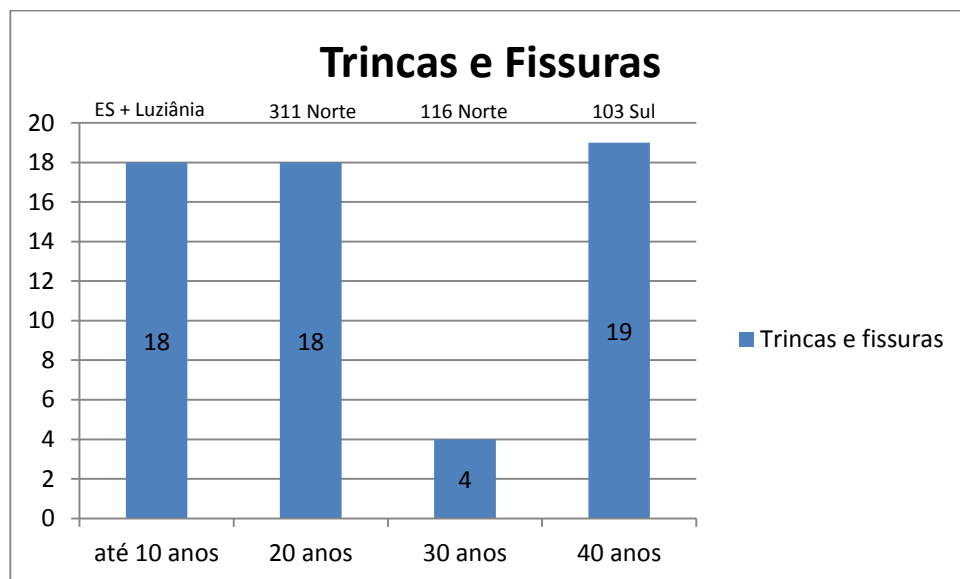
Figura 4 - Gráfico de trincas e fissuras

Essas manifestações patológicas foram encontradas em todos os laudos analisados e praticamente em quantidades iguais (Figura 4), com exceção do prédio de 30 anos em que, apesar de não ter passado por reforma, a quantidade de trincas e fissuras encontradas foi baixa.

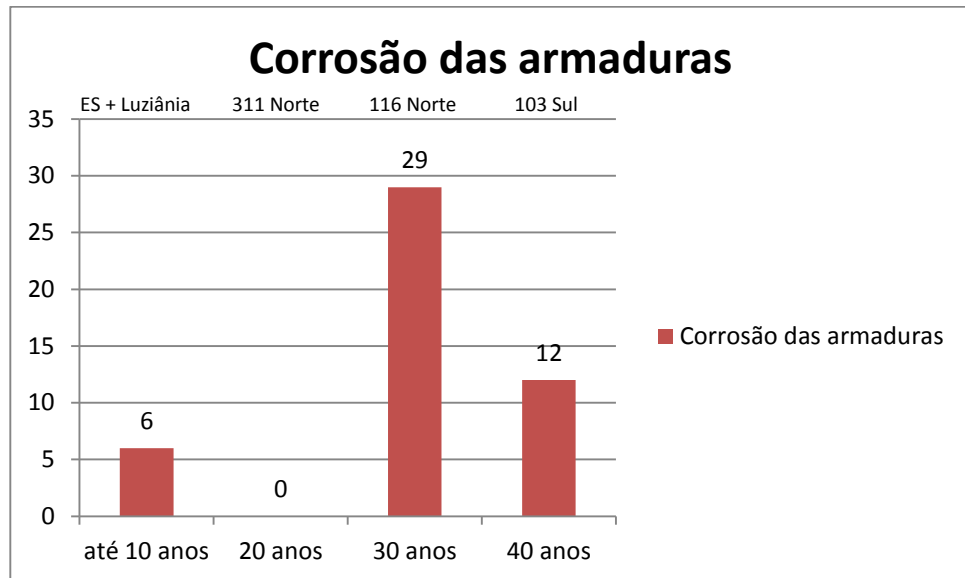
Figura 8 - Gráfico de corrosão das armaduras

A corrosão das armaduras foi um problema frequente em praticamente todos os laudos em estudo (Figura 8), com exceção do laudo da 311 Norte, que, apesar de ser um edifício com muitos problemas de trincas e infiltrações, passou por uma reforma na fachada, local propício à entrada de água, e na garagem, local com alta concentração de CO₂, um dos agente causadores da corrosão.

Já no Centro de Convenções de Luziânia, apesar do grande número de trincas e fissuras e infiltrações, não foi detectada essa manifestação patológica.

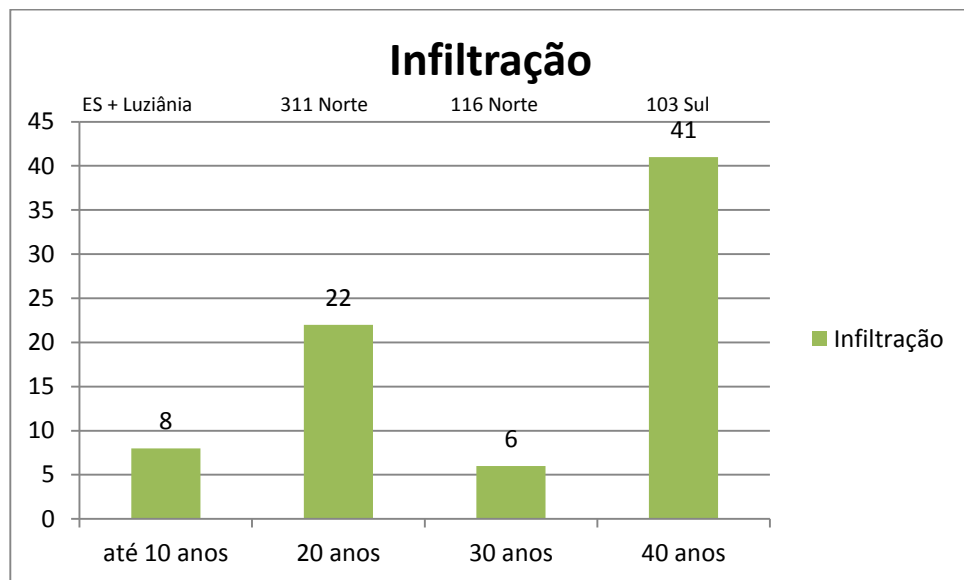
Figura 11 - Gráfico de infiltrações

Pelo elevado número de infiltrações no edifício da 103 Sul (Figura 11) e por estar em um ambiente agressivo, a maior parte das corrosões encontradas foi no subsolo do prédio, ainda que, em sua maioria, o cobrimento estava de acordo com a norma vigente na época de construção do edifício.

As infiltrações foram encontradas com frequência em todos os edifícios vistoriados e em quantidades variadas. Novamente o prédio da 116 Norte apresentou um número relativamente baixo desse tipo de manifestação patológica, levando em consideração a sua idade. O principal motivo das infiltrações foi falha de impermeabilização e falta de ralos nas lajes de avanço, permitindo que a água se acumulasse e se infiltrasse na parede (Figuras 12 e 13).

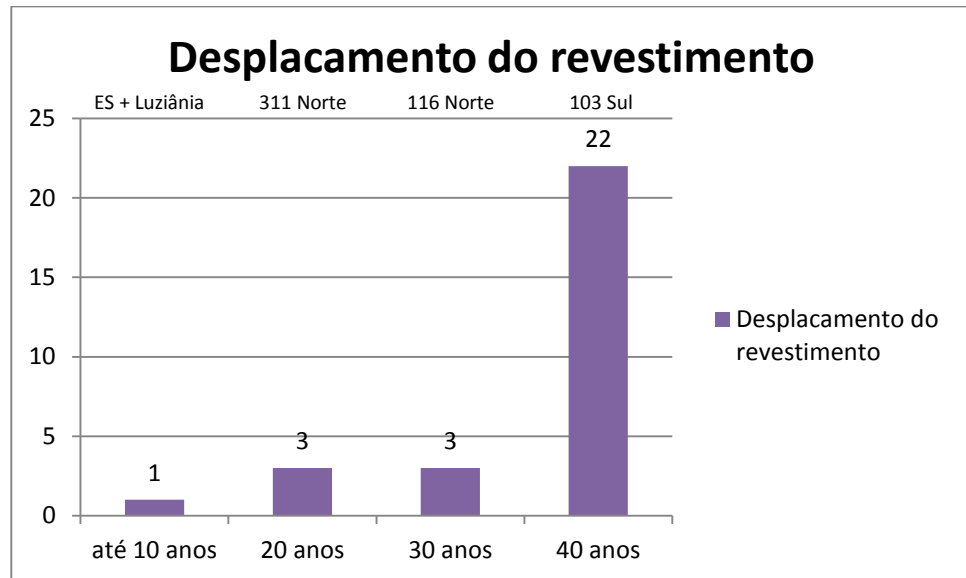
Figura 18 - Gráfico do deslocamento cerâmico

Já no deslocamento de revestimento cerâmico ou argamassado, os resultados encontrados foram satisfatórios, uma vez que o número dessas manifestações patológicas foi aumentando proporcionalmente à idade do edifício (Figura 18).

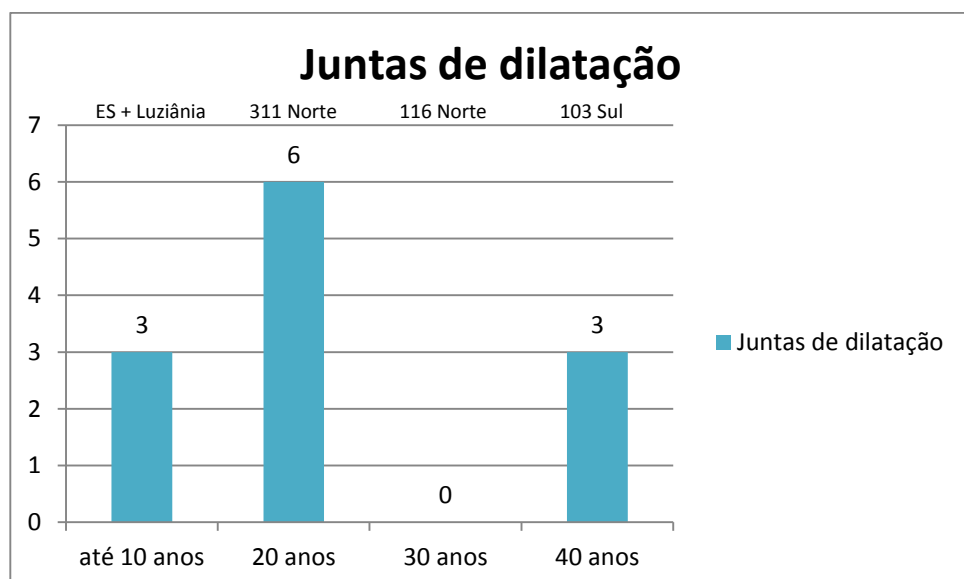
Figura 20 - Gráfico das juntas de dilatação

Por último, o único laudo em que não foram encontrados problemas nas juntas de movimentação do edifício foi o prédio da 116 Norte. Em todos os outros, o maior problema foi o ressecamento e a falta de manutenção desse elemento construtivo. Com o passar dos anos em contato com as intempéries, as juntas de dilatação vão se ressecando e perdendo eficiência (Figura 21).
