Centro Universitário de Brasília – UniCeub

Curso: Engenharia Civil

**A IMPORTÂNCIA DA APLICAÇÃO DE TÉCNICAS DE INSPEÇÃO PREDIAL
PARA O RECEBIMENTO DE NOVOS EMPREENDIMENTOS:
ESTUDO DE CASO EM UMA EDIFICAÇÃO EM BRASÍLIA- DF**

BRASÍLIA, 2018

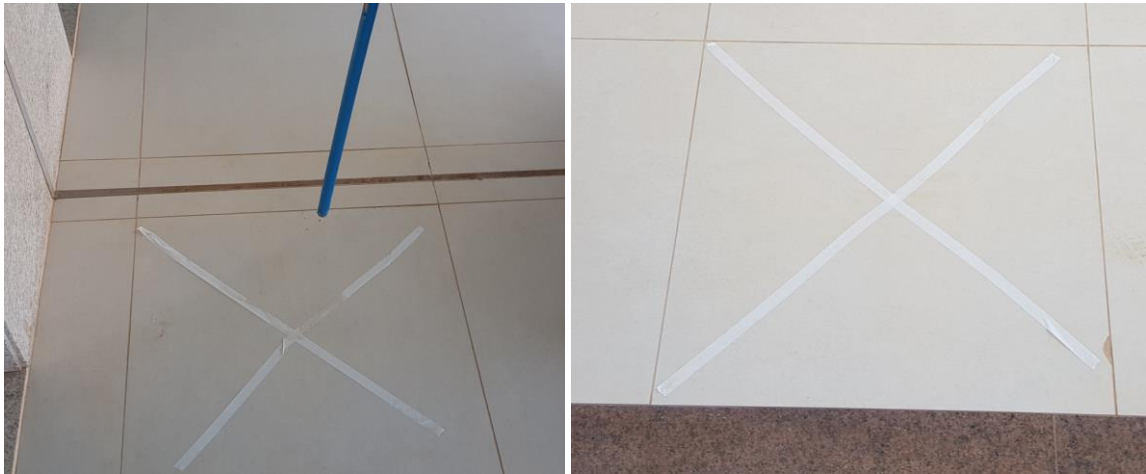
Fotografia 02 - Ensaio de percussão: (a) haste de madeira usada para golpear as peças; (b) peça marcada com fita branca visível quando houve constatação de som cavo/oco

Neste trabalho, foi utilizado para executar o ensaio, um martelo de borracha e uma haste de madeira para golpear as peças de revestimento aderido e detectar sons cavos ou ocos. Quando houve a constatação de falhas no revestimento por meio desses sons, o local foi identificado com um marcador visível na cor branca (Fotografia 02).

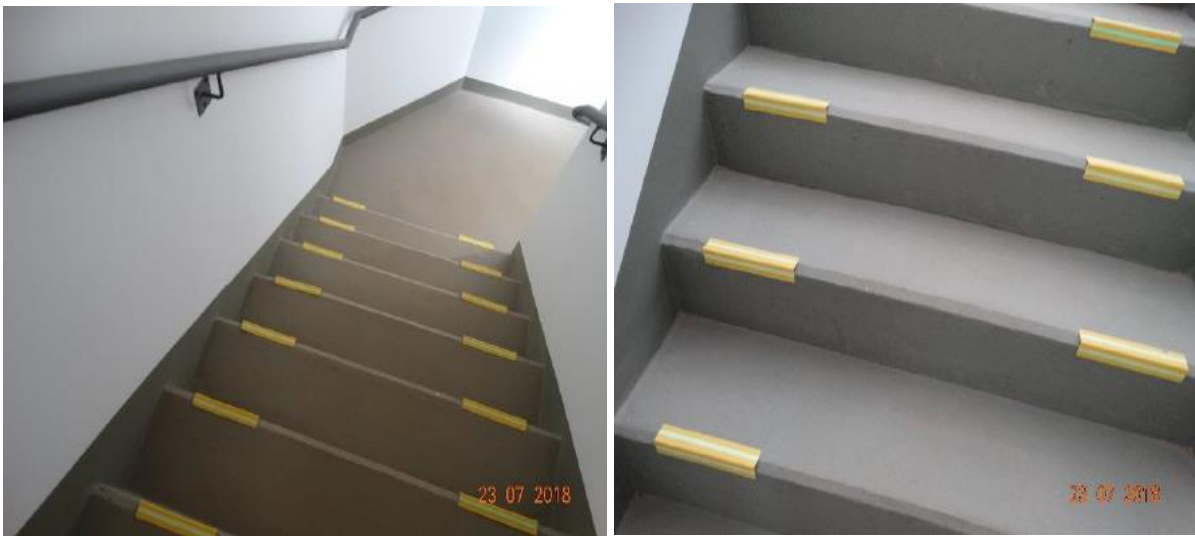
Fotografia 22 - Inspeção das escadas de emergência

Outra técnica adotada no sistema construtivo das escadas foi a instalação de duas cantoneiras amarelas de plástico com efeito fotoluminescente – um em cada extremidade do degrau – nas escadas de emergência (Fotografia 22). Contudo, não há especificações normativas que imponham obrigatoriedade de uso desses materiais, porém trata-se de uma prática construtiva que tem o intuito de contribuir para a prevenção de acidentes em situações de emergência e necessidade de desocupação imediata, promovendo aumento da visibilidade dos degraus para moradores e usuários.

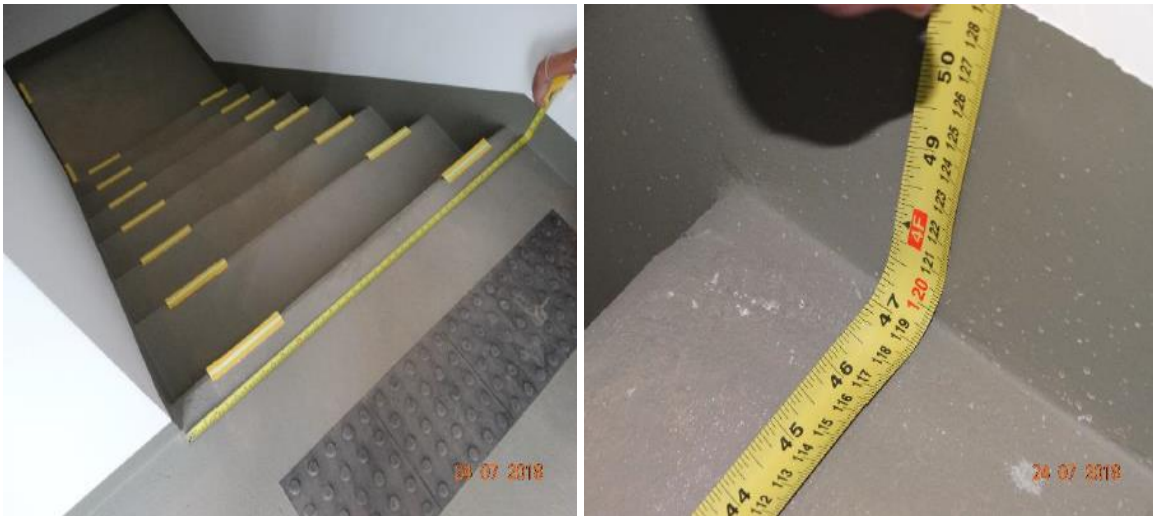
Fotografia 24 - Coleta de medida da largura das escadas

Conforme se pode observar na Fotografia 24, a medida de largura das escadas de emergência coletadas foi igual a 1,20 metros, ou seja, superior à medida mínima exigida em norma.

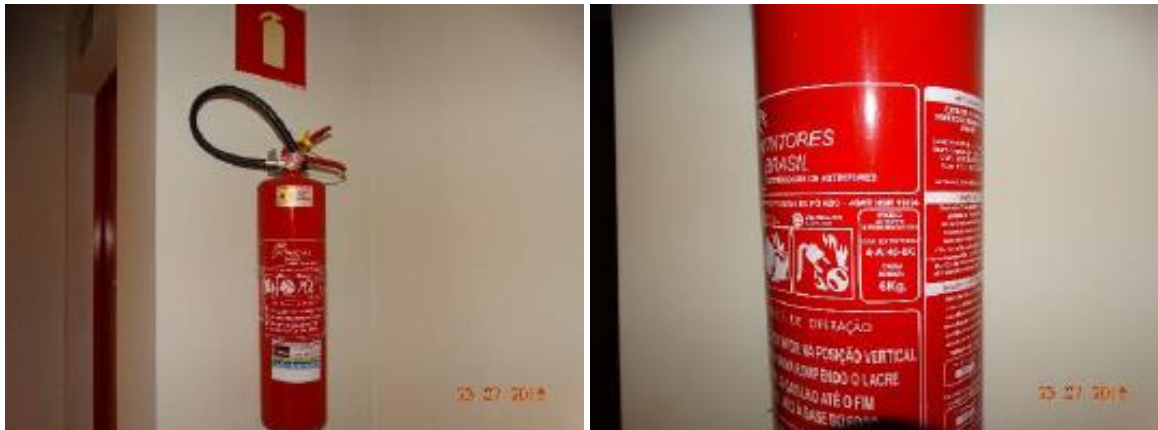
Fotografia 27- Extintor de pó químico ABC instalados

Nas quatro juntas verticais da edificação, em cada um dos seis pavimentos residenciais (1º ao 6º), há instalado 01 (um) extintor de pó químico ABC com capacidade extintora 4-A: 40-BC – equivalente à dois extintores com capacidade 2-A: 20-BC – e carga nominal de 6 kg cada (Fotografia 27).

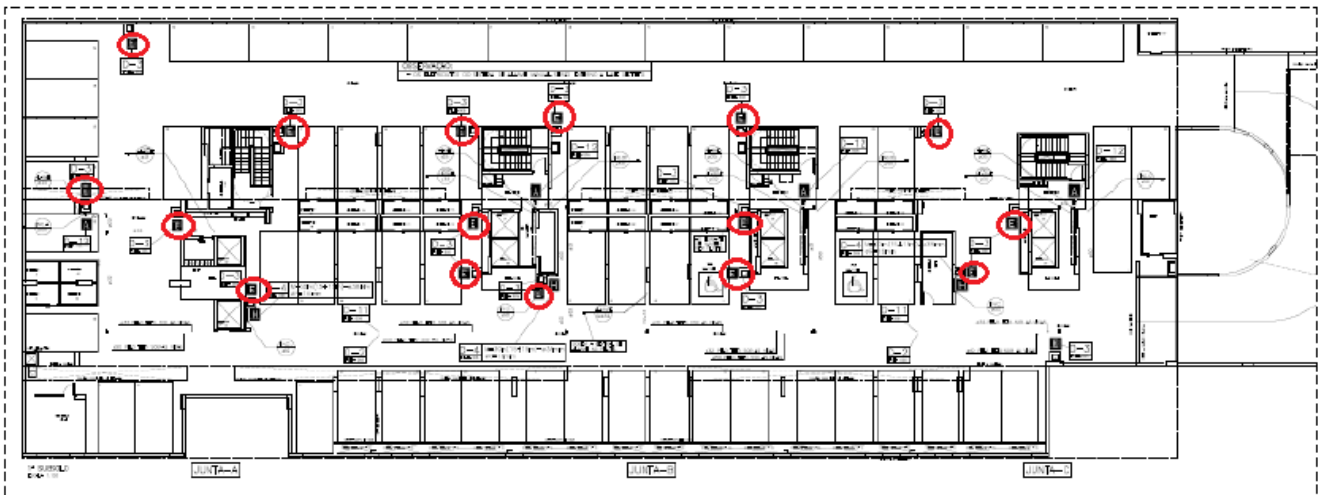
Figura 10 - Projeto legal de incêndio do 1º SS

Em cada subsolo da edificação (1º SS e 2º SS) foram contabilizados um total de 17 (dezessete) extintores, conforme previsto no projeto legal de incêndio, e identificados e circulados de cor vermelha na Figura 10 e na Figura 11. Todos foram identificados com capacidade extintora 4-A: 40-BC e carga nominal 6kg.

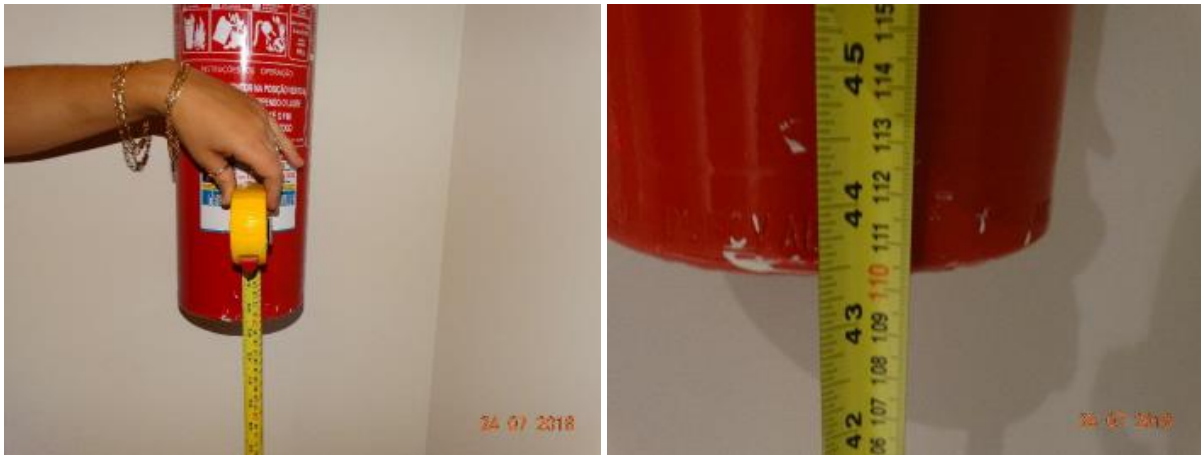
Fotografia 29 - Altura do fundo do extintor em relação ao piso medida com 1,10 metros

Conforme é possível visualizar na Fotografia 29 e 30, o extintor está instalado na altura permitida por norma, com medidas aproximadas de 1,10 m e 1,60 m de altura do fundo e da alça, respectivamente, em relação ao piso.

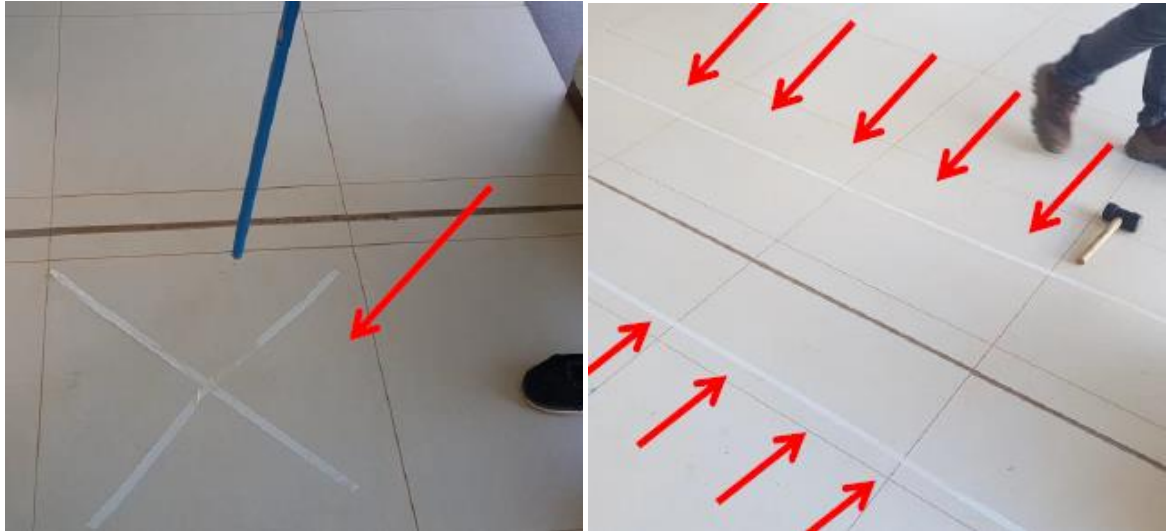
Fotografia 33 - Peças demarcadas durante o ensaio

constatação de falhas no revestimento por meio desses sons ou peças quebradas, o local foi identificado com um marcador visível, conforme Fotografia 33.

A identificação dos locais que apresentaram falhas auxiliou na elaboração de croquis com o mapeamento das peças de porcelanato e de granito do piso das áreas em que foram realizados os ensaios. Estes croquis poderão ser utilizados para facilitar no momento da correção dos problemas pela construtora.

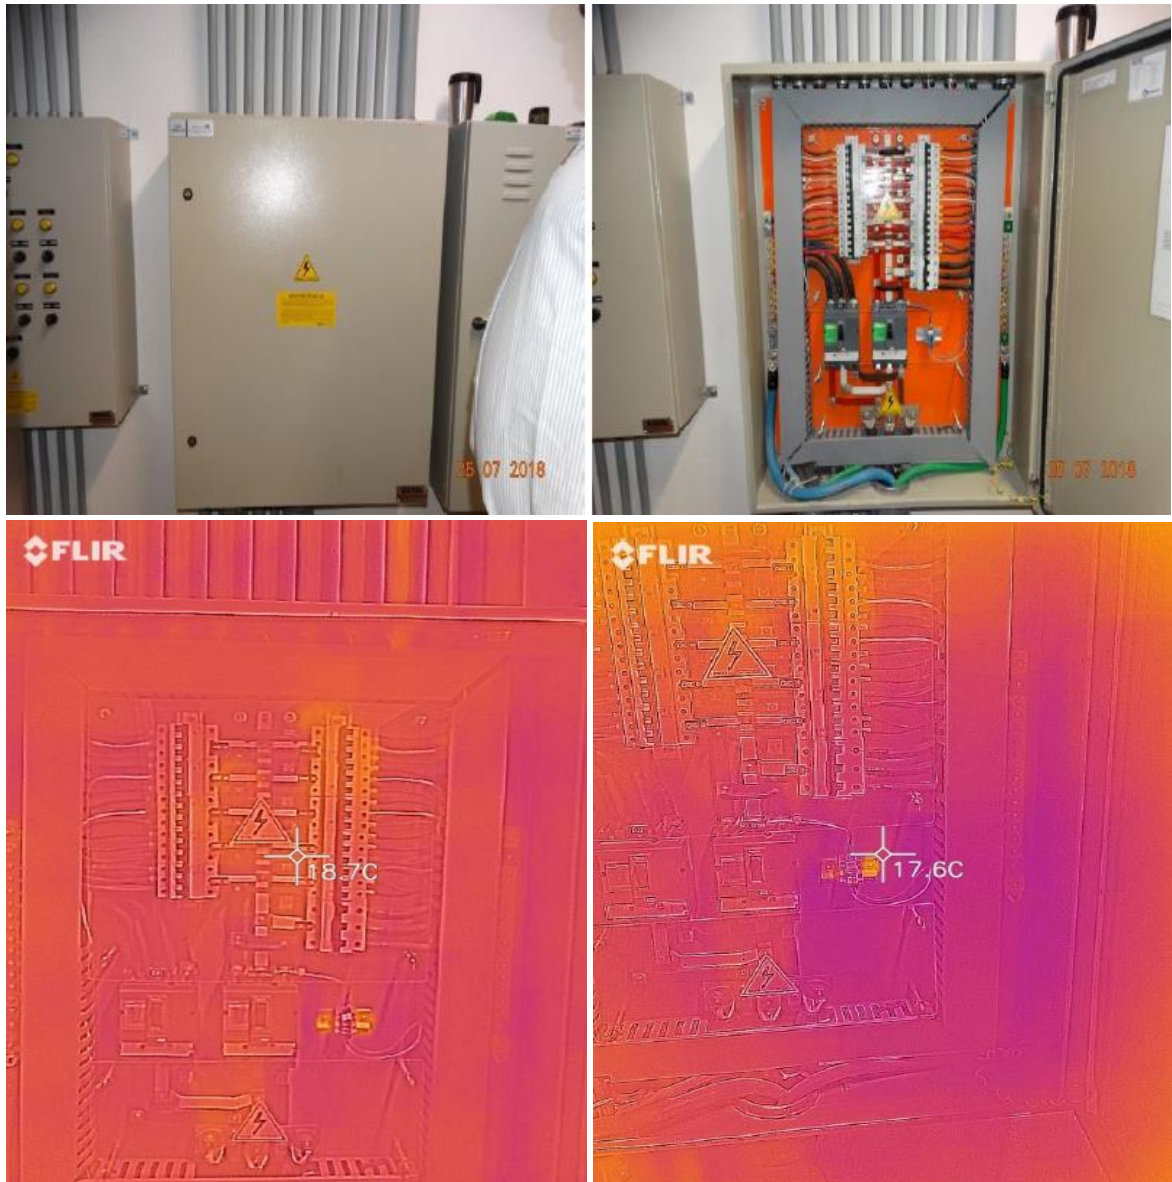
Fotografia 34 - Registro fotográfico e termográfico do Quadro de Força e Serviço

A seguir estão dispostas, de forma representativa para os demais quadros, as imagens fotográficas e termográficas do Quadro de Força e Serviço (Fotografia 34), e do Quadro de Força dos Elevadores e Máquinas (Fotografia 35).

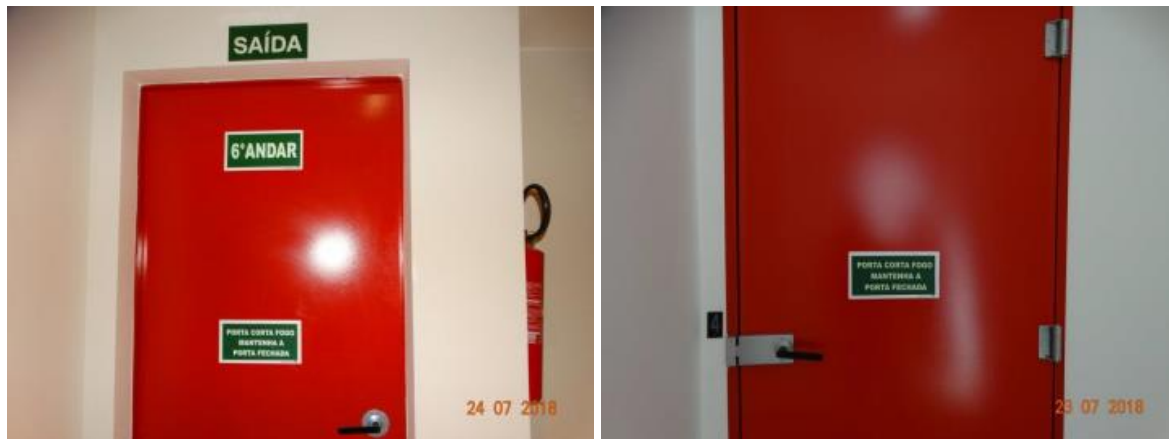
Fotografia 38 - Portas corta-fogo sinalizadas com identificação de saída de emergência e mensagem para mantê-las fechadas: (a) 6º Pavimento Junta C; (b) 4º Pavimento Junta B

De forma representativa para as demais portas corta-fogo, está na representada na Fotografia 38, a porta sinalizada corretamente.
