Centro Universitário de Brasília - UNICEUB
Faculdade de Tecnologia e Ciências Sociais Aplicadas - FATECS
Curso: Engenharia Civil

**INSPEÇÃO TERMOGRÁFICA DE PATOLOGIAS EM ESTRUTURAS:
ESTUDO DE CASO
PONTES DE CONCRETO ARMADO**

5 ESTUDO DE CASO: PONTE DO BRAGHETO

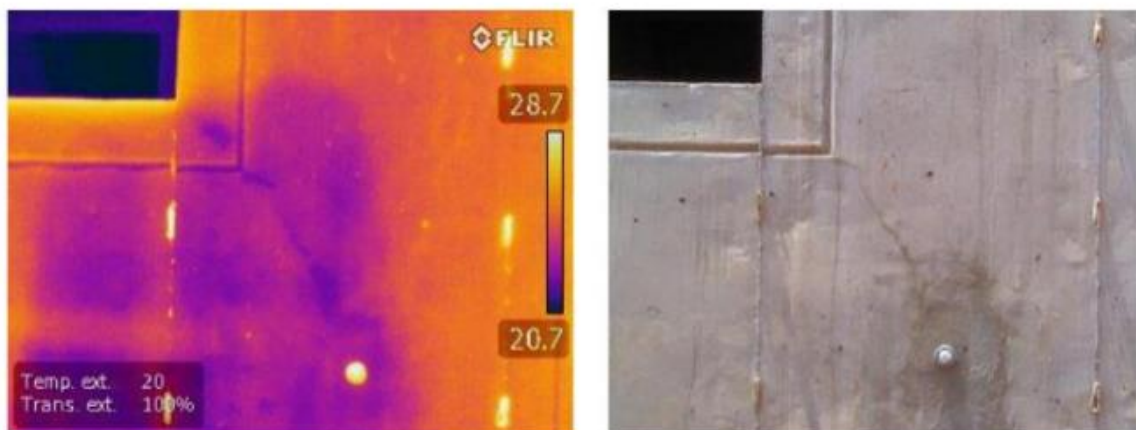
Utilizando a câmera termográfica, é possível observar falhas como fissuras e pontos de infiltração, em que a imagem aparece mais clara (indo para o tom do amarelo), onde a temperatura obtida é mais alta, e locais onde a imagem aparece mais escura (indo para o tom preto), onde a temperatura é mais baixa, conforme mostra as Figuras 4 e 5.

FIGURA 4 - Manifestação patológica na região das esquadrias (Foto térmica e fotografia)

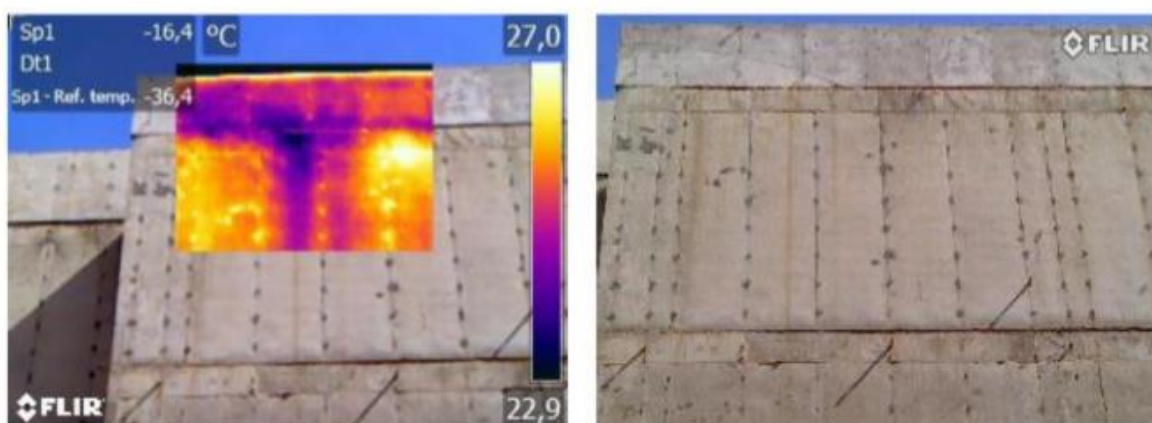
FIGURA 5 - Patologia identificada na platibanda (Foto térmica sobreposta e fotografia)

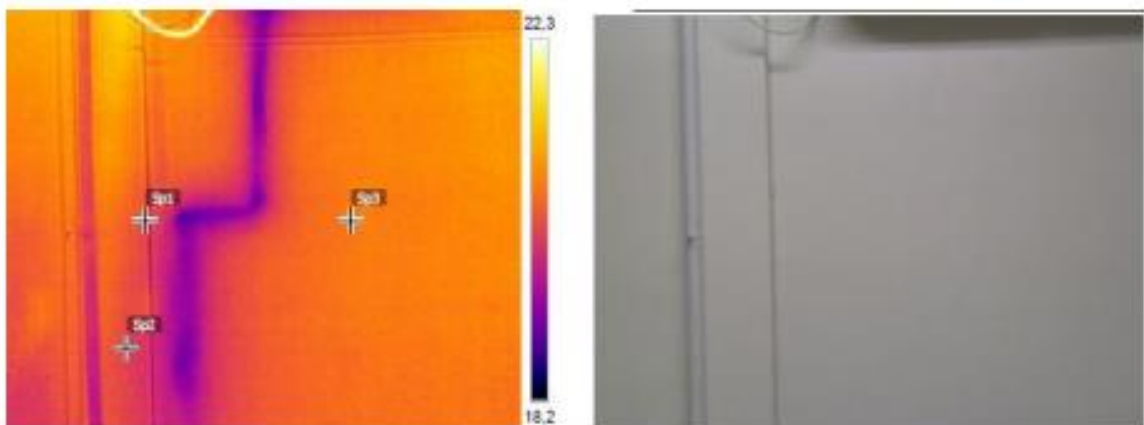
FIGURA 7 – Localização da tubulação do dreno de ar condicionado – Verificação de vazamento

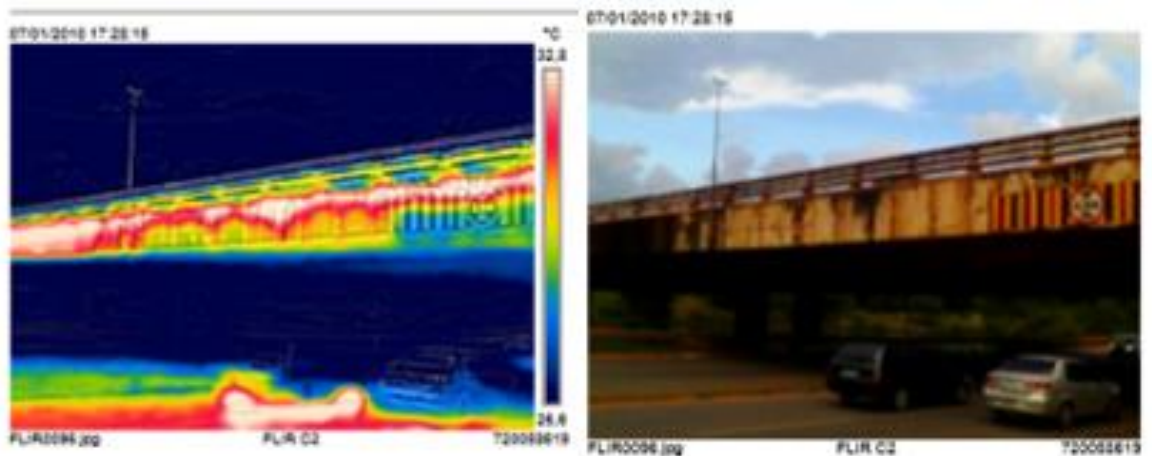
FIGURA 25 – Fachada Sul no final da tarde

Pode-se observar, também, que no horário mais quente, a viga apresentou variações significativas no aumento de temperatura, no horário referente ao início da tarde (Figura 25), a viga já apresenta temperatura mais homogênea.
