Centro Universitário de Brasília - UNICEUB  
Faculdade de Tecnologia e Ciências Sociais Aplicadas - FATECS  
Curso de Engenharia Civil

**ANÁLISE DE MANIFESTAÇÕES PATOLÓGICAS NO TANQUE DE  
APLICAÇÃO DE PRODUTOS QUÍMICOS (TAPQ) DA ETA RIO  
DESCOBERTO - BRASÍLIA/DF**

Brasília, 02 de julho de 2018.

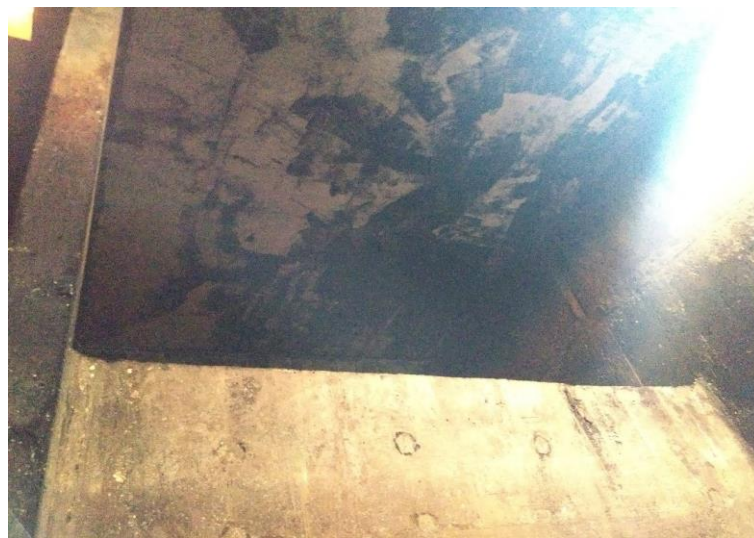
**Figura 21 - Paredão de separação das áreas**

Próximo ao paredão em que a água tem que ultrapassar para alcançar a Área 2 apresentado na Figura 21, foi observado um buraco em que se encontra na 3ª camada de concreto que é a base de nivelamento do tanque. Na 1ª camada é possível notar que a corrosão deteriorou toda a ferragem, já na 2ª camada a corrosão encontra-se em um estado avançado gerando perda de seção conforme mostram as Figuras 22 e 23.
