Centro Universitário de Brasília - UNICEUB
Faculdade de Tecnologia e Ciências Sociais Aplicadas - FATECS
Curso: Engenharia Civil

**Análise do Grau de Deterioração das Passarelas do Pistão Sul,
utilizando ensaios não destrutivos**

Brasília
2018

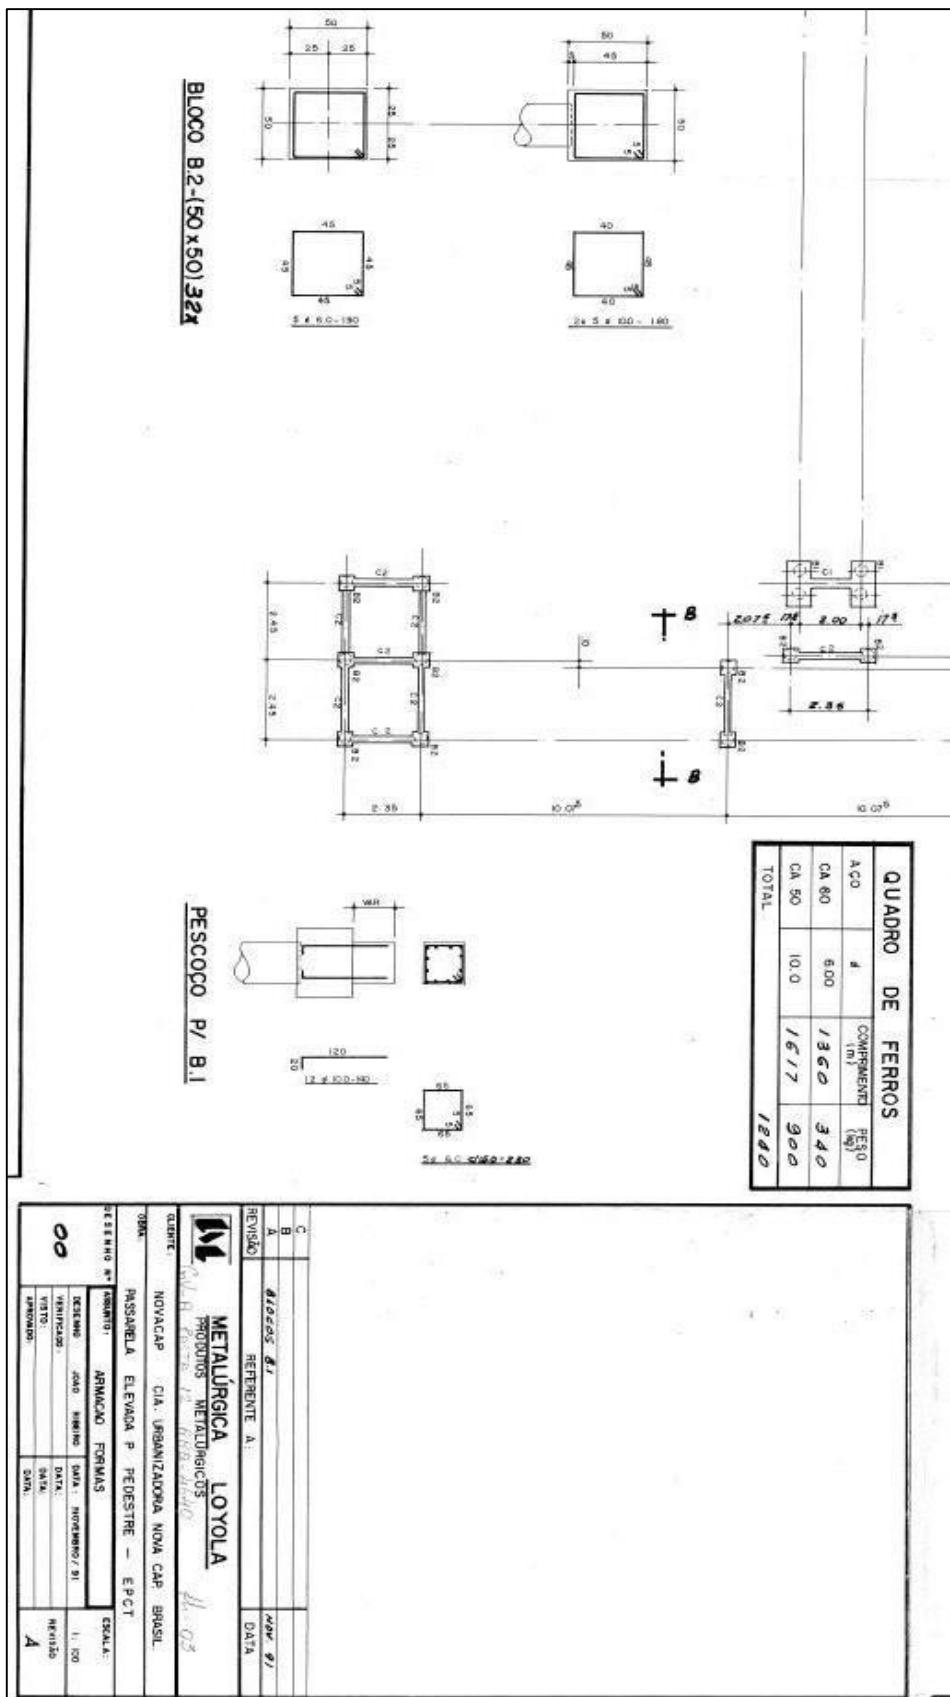
Figura 16 - Projeto armação e formas.

Além disso, com a leitura do pacômetro sobre o elemento foi possível verificar que a armadura da estrutura se encontrava com perda de seção em decorrência das manifestações patológicas citadas anteriormente em relação ao projeto inicial mostrado na Figura 16. Aferido com um paquímetro foi possível verificar perda de aproximadamente de 25% na seção do AÇO CA – 50 do elemento como mostra a Figura 20. Com a leitura também foi possível confirmar que o revestimento nominal da armadura não foi adequado de acordo com a norma ABNT NBR 6118/2003, na qual
