CENTRO UNIVERSITÁRIO DE BRASÍLIA – UNICEUB

**PRINCIPAIS ORIGENS E CAUSAS DE MANIFESTAÇÕES PATOLÓGICAS NAS  
FUNDAÇÕES COM ANÁLISE COMPARATIVA ENTRE DOIS ESTUDOS DE CASO**

Trabalho de conclusão de curso apresentado ao curso de Engenharia Civil da Faculdade de Tecnologia e Ciências Sociais Aplicadas - FATECS, como requisito parcial para obtenção do título de Bacharel em Engenharia Civil.

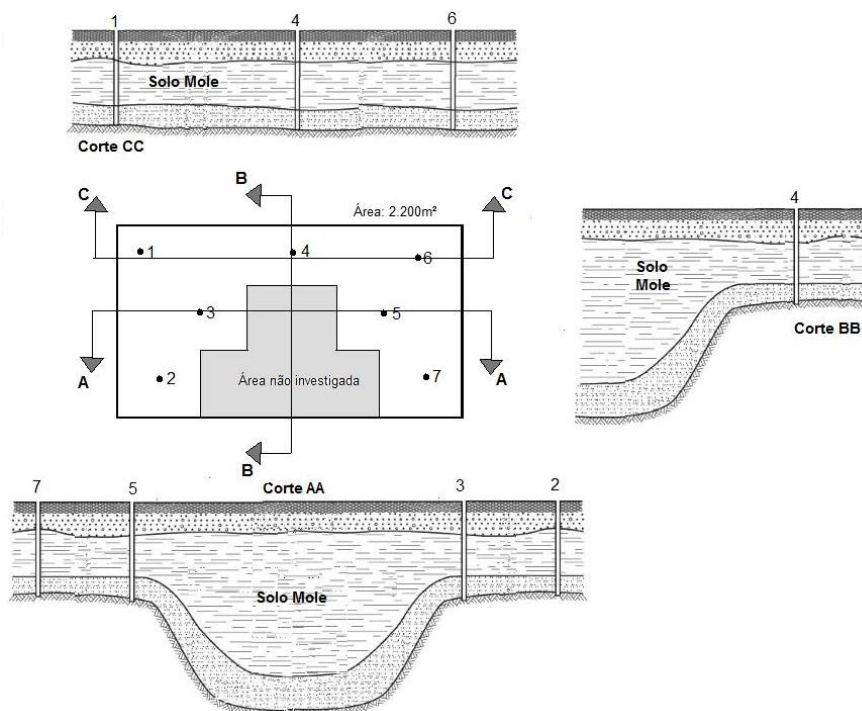
Em casos que esta recomendação não é seguida, acarreta uma investigação insuficiente, pois não é capaz de se ter a real avaliação de toda área disponível e sim apenas uma parte dela. Isto leva a uma generalização das soluções de fundações, quando na realidade existe uma variação delas para cada tipo de solo, conforme a diferença de características do solo e diferença de espessuras de cada camada de solo, como demonstrado na Figura 27 a seguir, em que o terreno disponibiliza uma área total de 2.200 m<sup>2</sup>.

Neste caso, a fonte: DYNAMICCAD (2018) com adaptações, o número de furos de sondagem, que corresponde a sete, sendo uma área que comporta 2.200m<sup>2</sup> necessitaria de nove furos (Figura 28) para estar em conformidade com a norma.

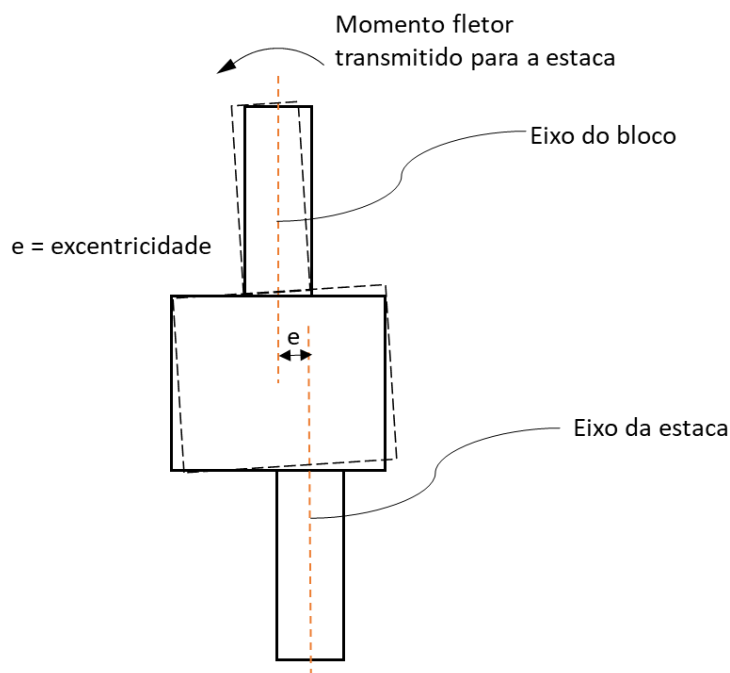
Figura 29 - Excentricidade Devido ao Erro de Execução do Local da Estaca.

A execução da fundação fora do local projetado é responsável por comprometer na forma em que o bloco de coroamento absorverá as cargas devido a excentricidade provocada, pois o eixo do bloco de coroamento deve coincidir com o eixo da fundação. Caso contrário ocorre a situação ilustrada na Figura 29.

*“Esse erro provoca como principal consequência excentricidade entre a carga da superestrutura e o elemento de fundação. Essa excentricidade gera momento, o que pode resultar em distribuição não uniforme de tensões no solo, em fundações diretas, ou, o que pode ser mais grave, em momentos fletores em estacas não armadas para esse esforço.” (REBELLO, 2008, p. 133)*

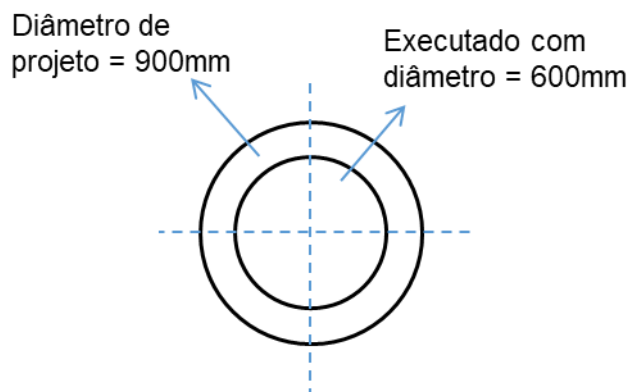
Figura 30 - Dimensionamento Diferente o Projetado

Erros de tamanho ou diâmetro das fundações para uma seção inferior ao projetada podem resultar em resistência insuficiente ao que foi projetada para suportar (Figura 30), podendo levá-la ao esmagamento ou ruptura.

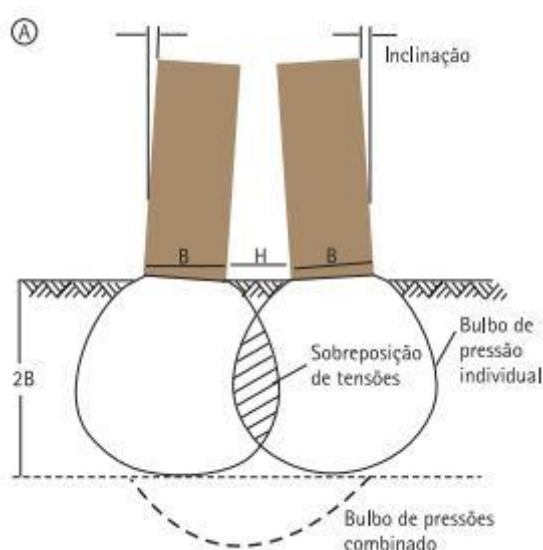
Figura 32 - Sobreposição do Bulbo de Tensões

capacidade de resistência do solo naquela faixa, conforme exemplificado na Figura 32.

Um modo de se evitar esta ocorrência, é através de sondagens para conhecer a capacidade de resistência do solo que terá que resistir as ações dessas fundações, e o controle de projeto para conhecimento de possíveis faixas onde haverá sobreposição do bulbo de tensões.

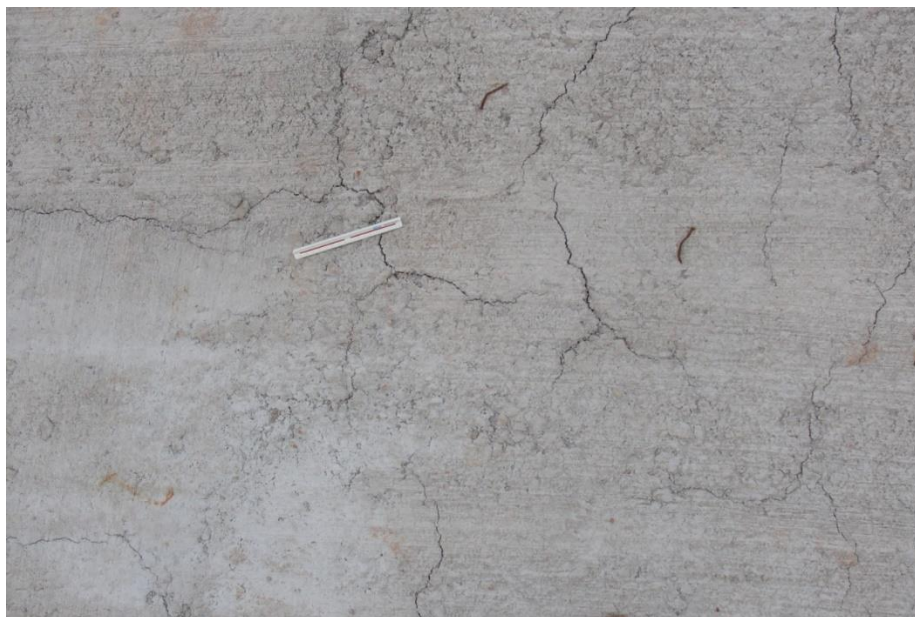
Figura 34 - Fissuração Devido ao Calor de Hidratação

O aumento de temperatura no interior da peça é responsável pela rapidez na evaporação da água de composição do concreto, esta evaporação leva a peça a retrair o que gera fissurações, como demonstrado na Figura 34.

No caso de fundações profundas, o calor de hidratação comumente acomete nos blocos de coroamento, como exemplificado na Figura 33, onde há maior dificuldade em se dispersar o calor devido às dimensões, provocando fissuras (Figura 34) diferentemente das estacas e tubulões que por mais que sejam profundas há facilidade em se dispersar o calor por ser elemento mais esbelto.

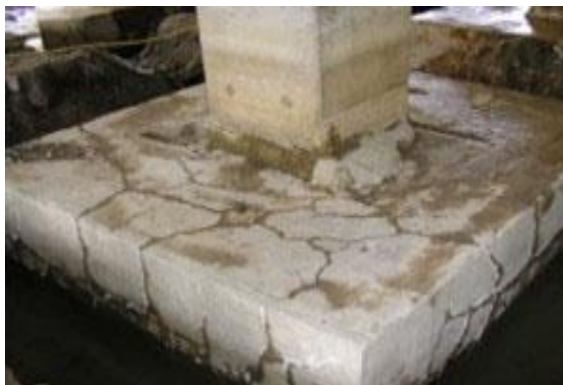
Figura 38 - Fissuração Devido a Reação Álcali-Agregado

presença de água, resultando em tensões de tração do interior da peça de concreto que geram fissuras (Figura 38).

A ocorrência desta problemática em fundação tem um fator agravante por ser uma peça enterrada. Devido ao confinamento da fundação em um ambiente com presença de umidade, como o solo, facilita a expansão do gel originado pela RAA, em que conseqüentemente a fissuração ocasionada pelo gel expansivo facilita a entrada de agentes agressivos já presentes no solo.

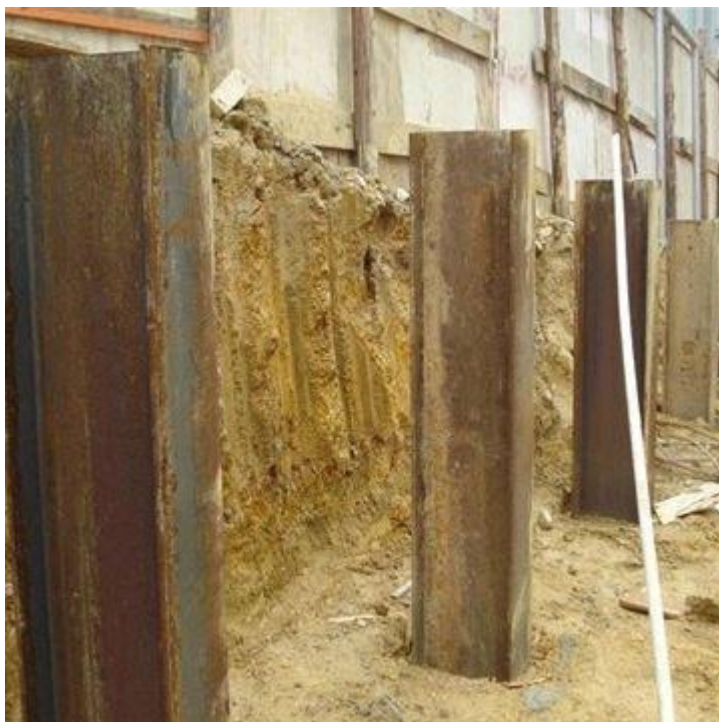
Figura 39 - Corrosão Estaca Metálica

Porém esta corrosão (Figura 39) acontecerá se estes fatores estiverem combinados com a ação da água e do oxigênio. No caso da inexistência de um deles, o processo de corrosão não acontecerá. A água é um fator comumente presente no solo, porém os níveis de oxigênio são escassos/deficientes. Segundo a GERDAU expõe que.

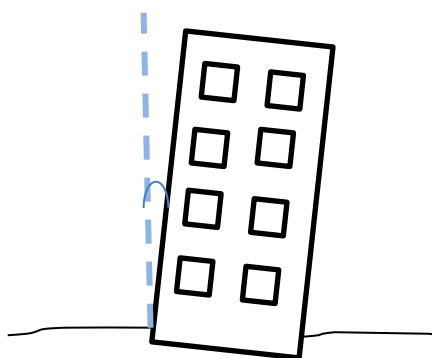
Figura 40 - Desaprumo da Edificação

Consiste na perda de verticalidade da edificação, quando se há uma inclinação em relação ao eixo vertical (Figura 40).

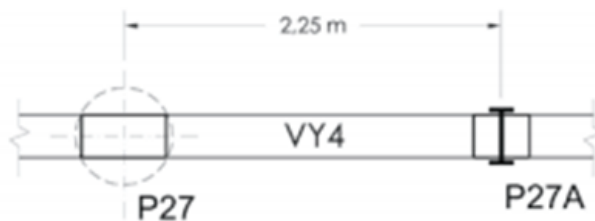
Figura 46 – Planta de fôrma - Pilar Adicional P27A

Com relação ao tipo de fundação executada, foi realizada fundação em estaca moldada in loco - tipo franki, porém com o acréscimo do pavimento de garagens, as cargas ultrapassaram a capacidade do conjunto de estacas, e para isto, foram previstos pilares adicionais, como no exemplo o pilar P27A (Figura 46), criado próximo ao pilar P27, sendo a fundação desses pilares adicionais executada em perfis metálicos, já que o equipamento de estaca franki não mais estaria disponível por várias semanas.

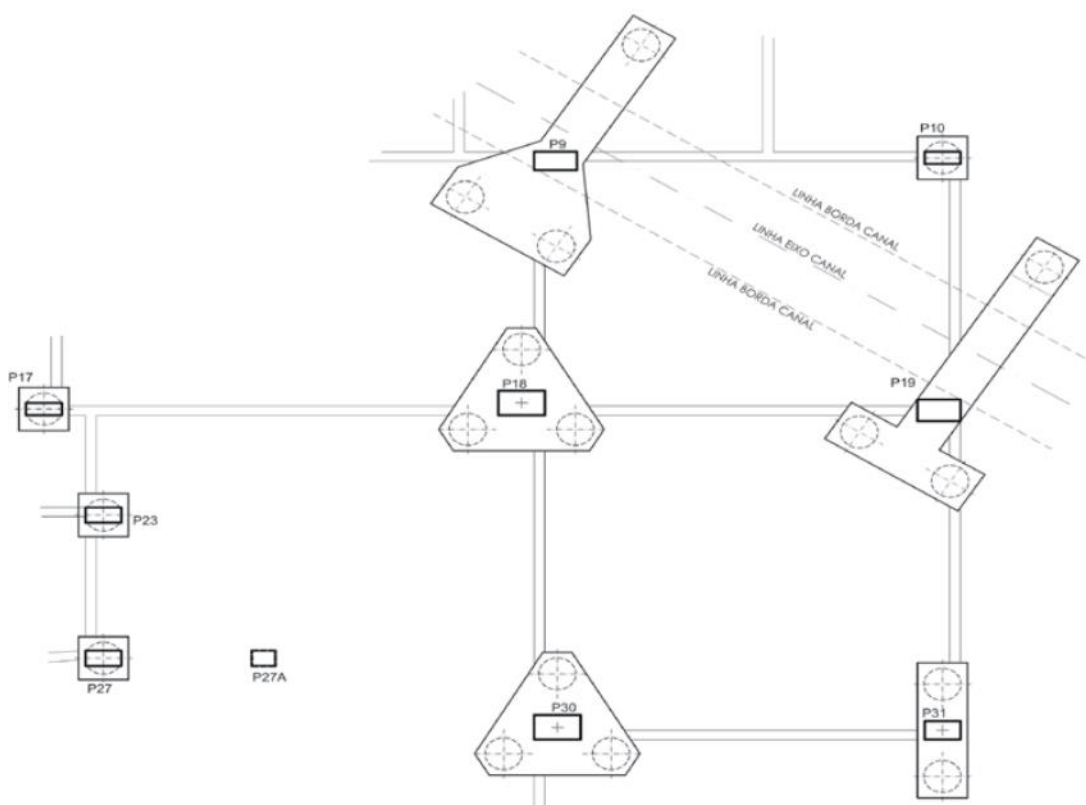
Figura 47 - Demonstração dos Blocos de Coroamento

Já nos pilares P9 e P19, em função da existência de uma galeria pluvial, conforme indica a Figura 47, foi necessária a execução de um misto de bloco de coroamento/viga de equilíbrio para garantir a estabilidade estrutural do conjunto.

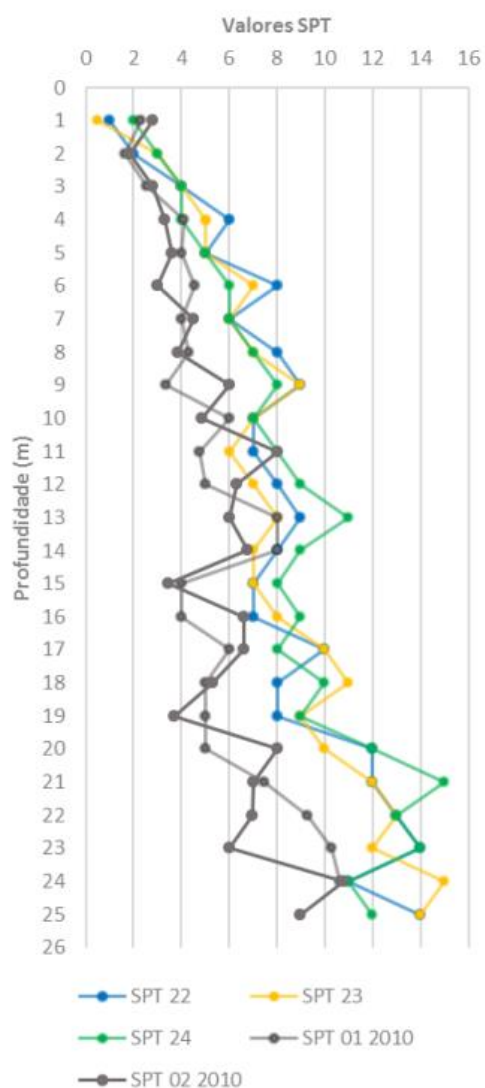
Figura 63 - Comparação dos valores de NSPT obtidos

Em junho de 2010 novas sondagens foram realizadas, em que os novos valores de NSPT (Figura 63) foram adquiridos e que não confirmam a confiabilidades dos valores obtidos na sondagem executada anteriormente.

A nova investigação do subsolo foi realizada com avanço a trado até os 16 m de profundidade que conforme especificado nas sondagens anteriores determinava ser a profundidade do lençol freático. A profundidade onde se encontra o nível do lençol freático abordado nas novas sondagens está na cota de 17,50 m, sendo importante ressaltar que ambas as sondagens foram realizadas no período da seca.

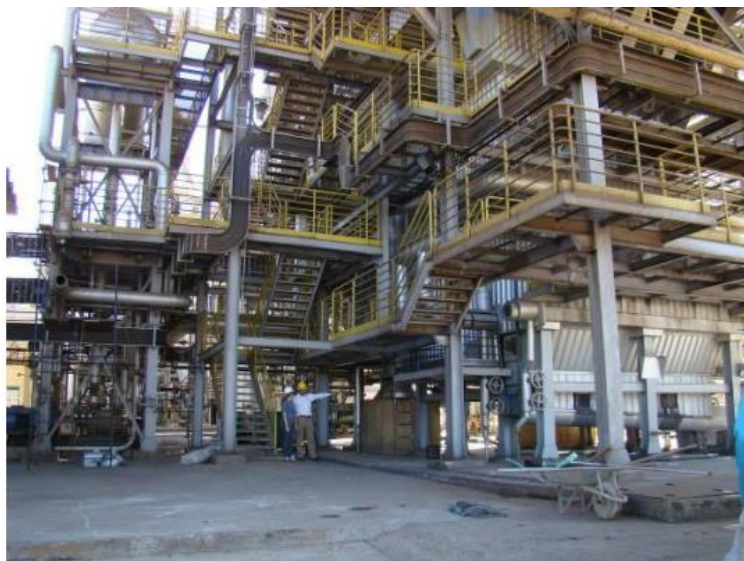
Figura 68 - Esquema Geral da Área de Trabalho

As soluções para este problema passam por limitações do funcionamento da fábrica. Isto é, a planta da fábrica não pode parar para que a manutenção seja realizada. Além das limitações de funcionamento da fábrica o próprio solo impõe algumas limitações. A Figura 68 mostra que no prédio da caldeira não há como entrar com equipamentos típicos de fundações. Neste caso, a limitação de espaço para manobras e de altura para equipamentos impõe severas restrições às soluções possíveis.

Considerando risco de ruína iminente que o prédio da caldeira poderia sofrer, foi recomendado proceder a ação de recuperação em duas fases:
