**MANIFESTAÇÕES PATOLÓGICAS DE REVESTIMENTO CERÂMICO
DE FACHADA: ANÁLISE EM UM EDIFÍCIO RESIDENCIAL DE
ÁGUAS CLARAS-DF**

Trabalho de Conclusão de Curso (TCC)
apresentado como um dos requisitos para
a conclusão do curso de Engenharia Civil
do UniCEUB - Centro Universitário de
Brasília.

O presente trabalho tem como objetivo analisar os ensaios realizados in loco em um ed. Residencial na região de águas claras – DF, com o intuito de determinar as manifestações patológicas em revestimento cerâmico de fachada. À vista disso, dispor de uma melhor compreensão dos fatores responsáveis por essas manifestações, afim de apontar possível formulação de manutenção para cada anomalia detectada.

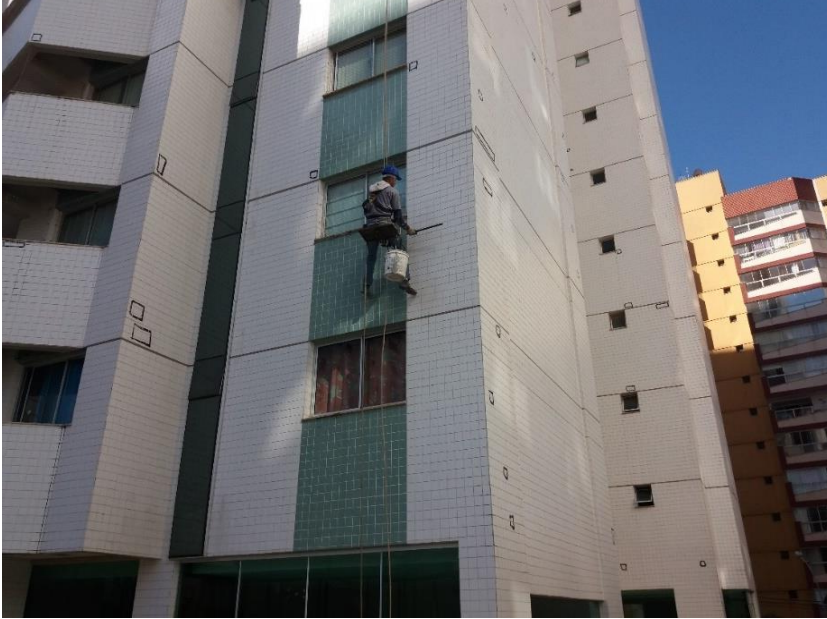
Figura 18 - execução do teste de percussão.

A execução do teste de percussão é feita através da decida de um colaborador especializado sob o uso da cadeirinha suspensa, balancim e entre outros, com um martelo de percussão, bastão ou similar assim demonstrado na figura 18, através de um pincel com tinta diferente da coloração da fachada, são demarcados os locais que estão com o som oco, conforme a figura 19.

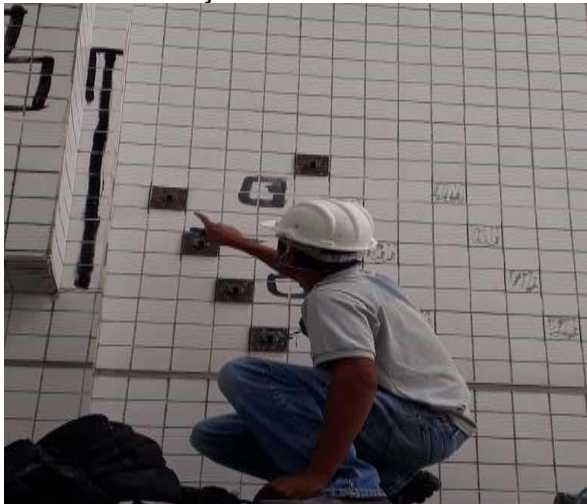
Figura 20 – Ensaio de resistência de aderência à tração – Bloco A Fachada 1.

A figura 20 e 21, mostra o processo de escolha das amostras e o instrumento utilizado para o teste das amostras.

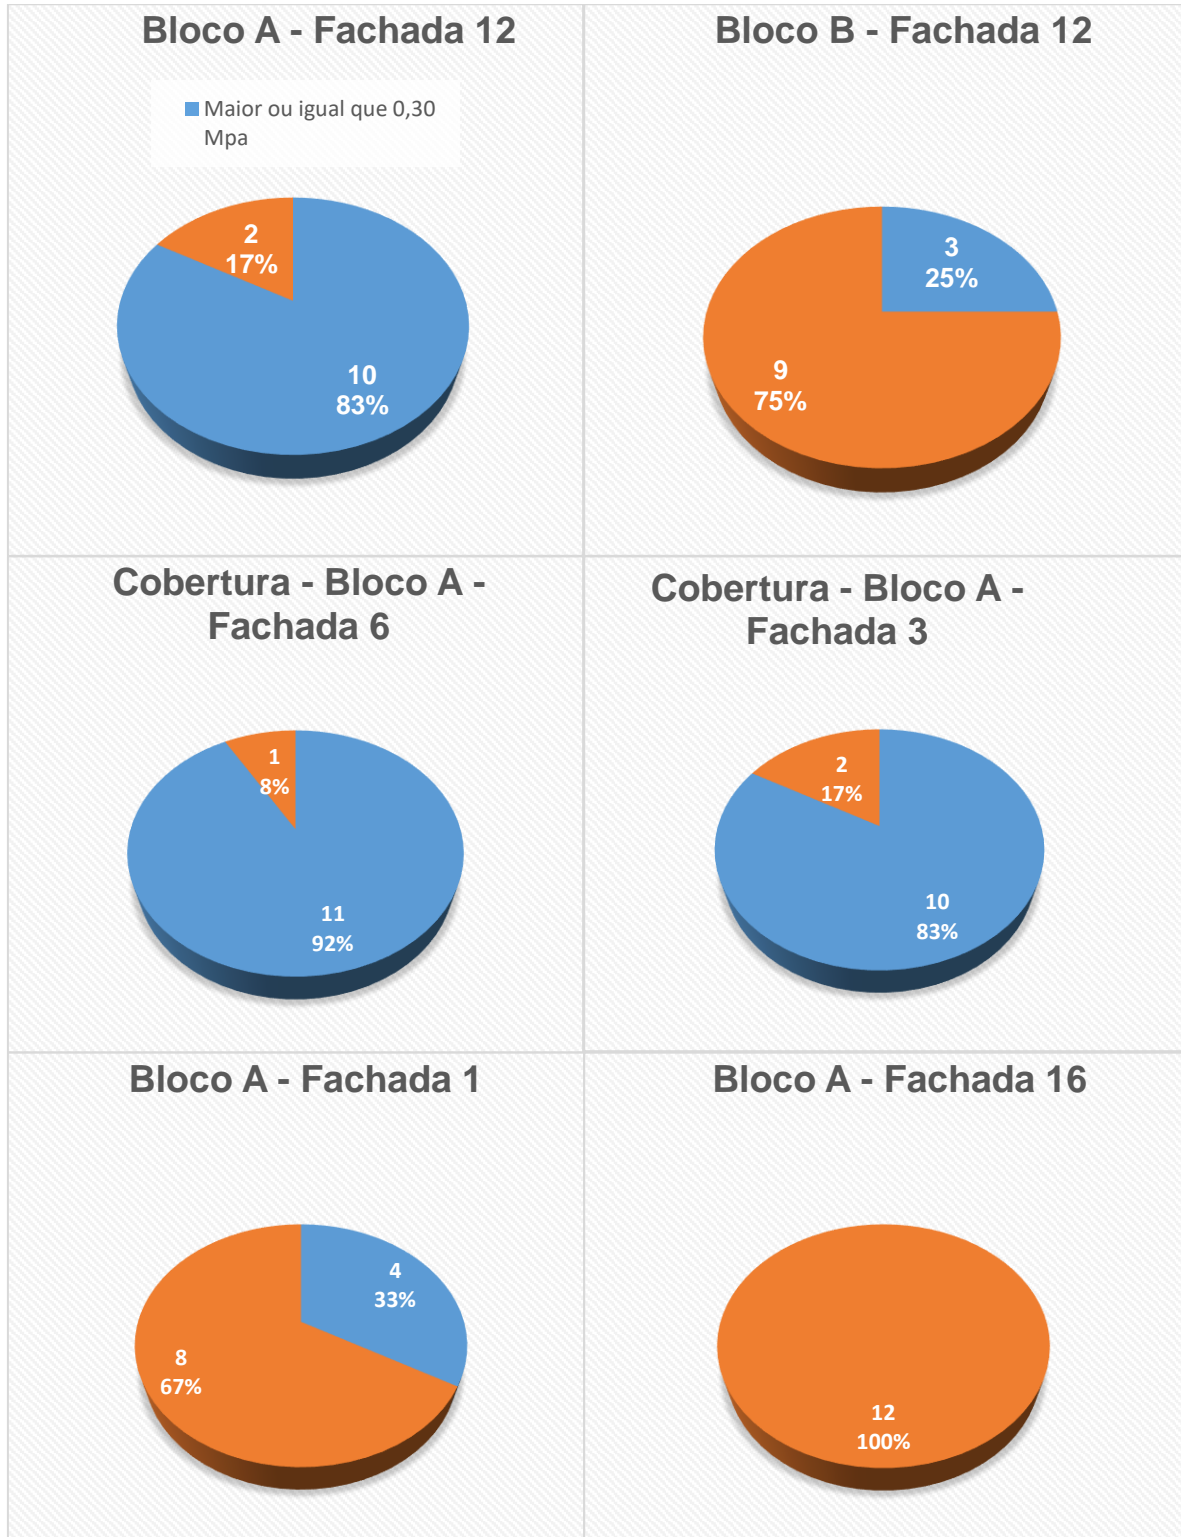
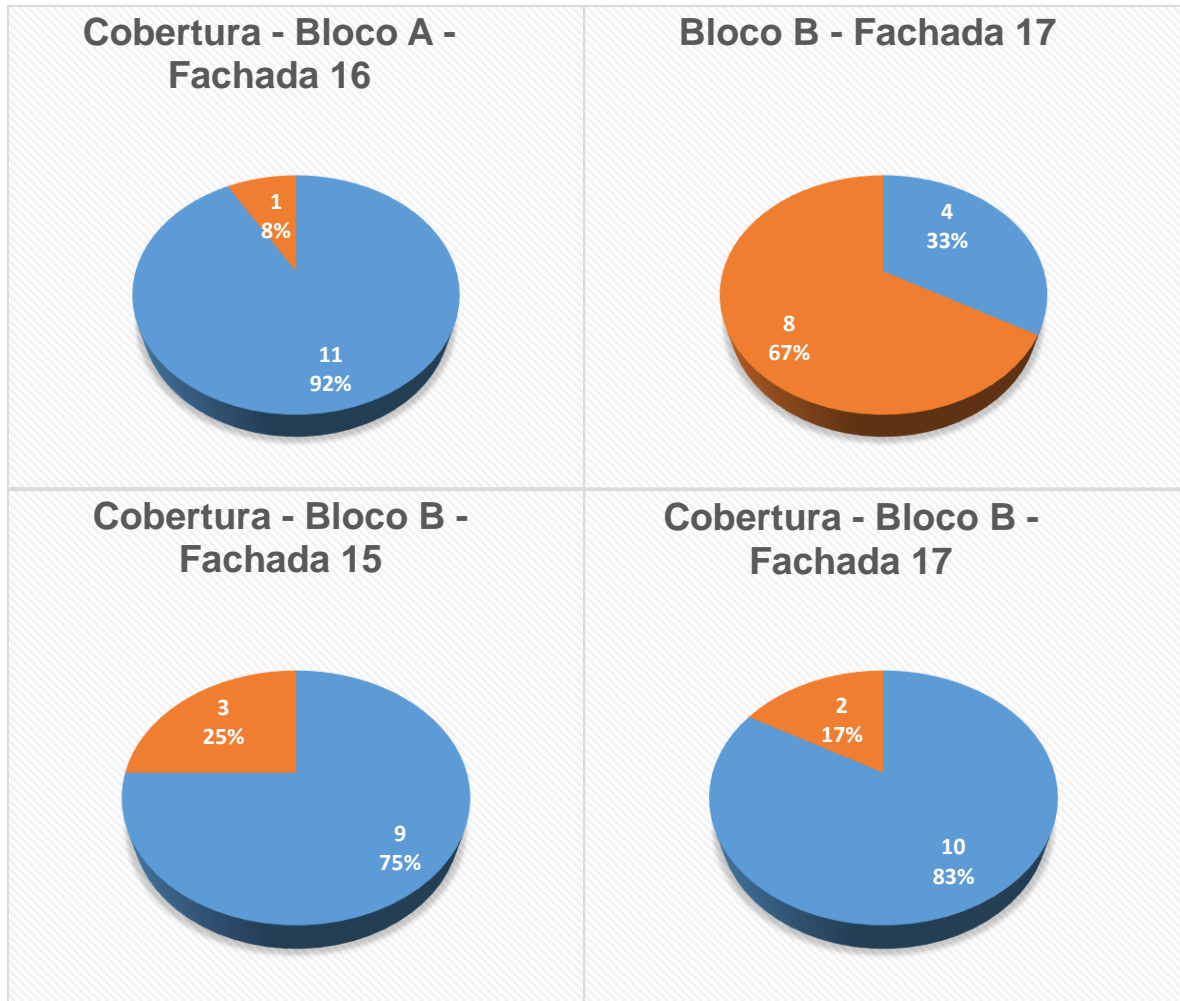
Gráfico 1 – Quantificação das amostras (Resistência à aderência a tração em MPa) de todos os ensaios.

Considerando os gráficos a seguir podemos aferir que somente 6 amostras das 10, apresentaram um resultado satisfatório.

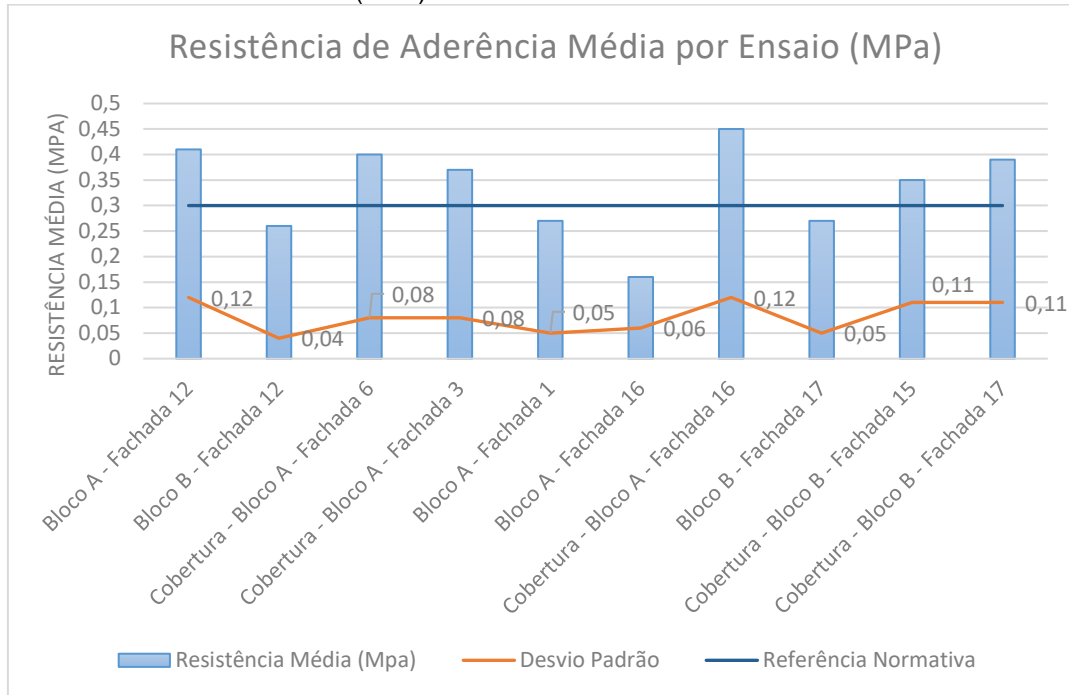
Gráfico 2 - resistência média (MPa).

Analisando os gráficos 2 e 3, referentes as tabelas 3 a 12 do apêndice B, podemos observar que 48 amostras das 120 amostras ensaiadas estão abaixo da média, um índice inferior ao permitido na norma. A leitura dos gráficos mostra que

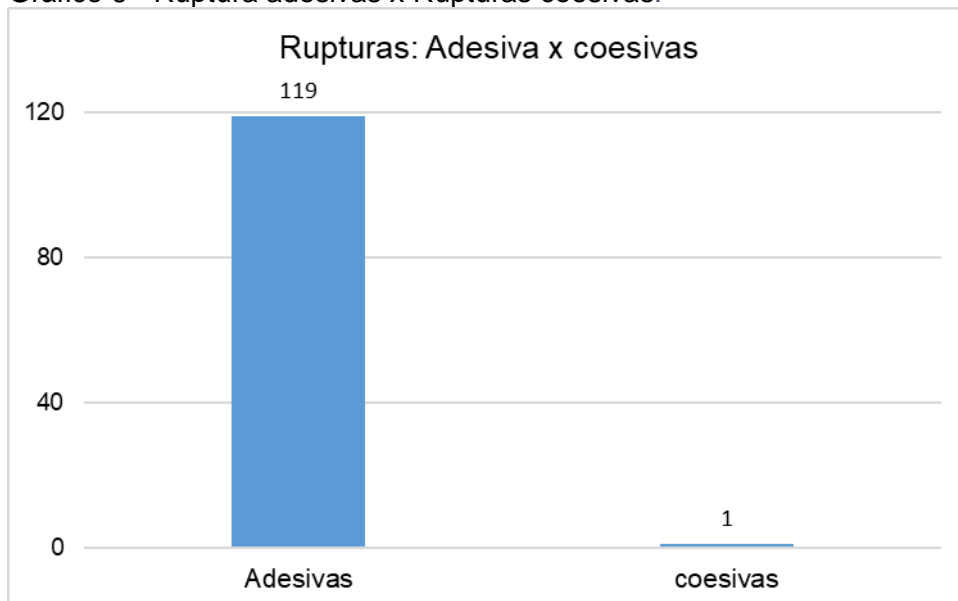
Gráfico 6 - Ruptura adesivas x Rupturas coesivas.

Analisando o gráfico 6, podemos considerar que 99% das amostras encontram-se no grupo de rupturas adesivas, tendo em vista que 48 amostras ficaram abaixo da resistência determinada pela a norma, e que as resistências médias em quase toda sua totalidade foram baixas e o desvio padrão ficarão ligeiramente próximo de zero.

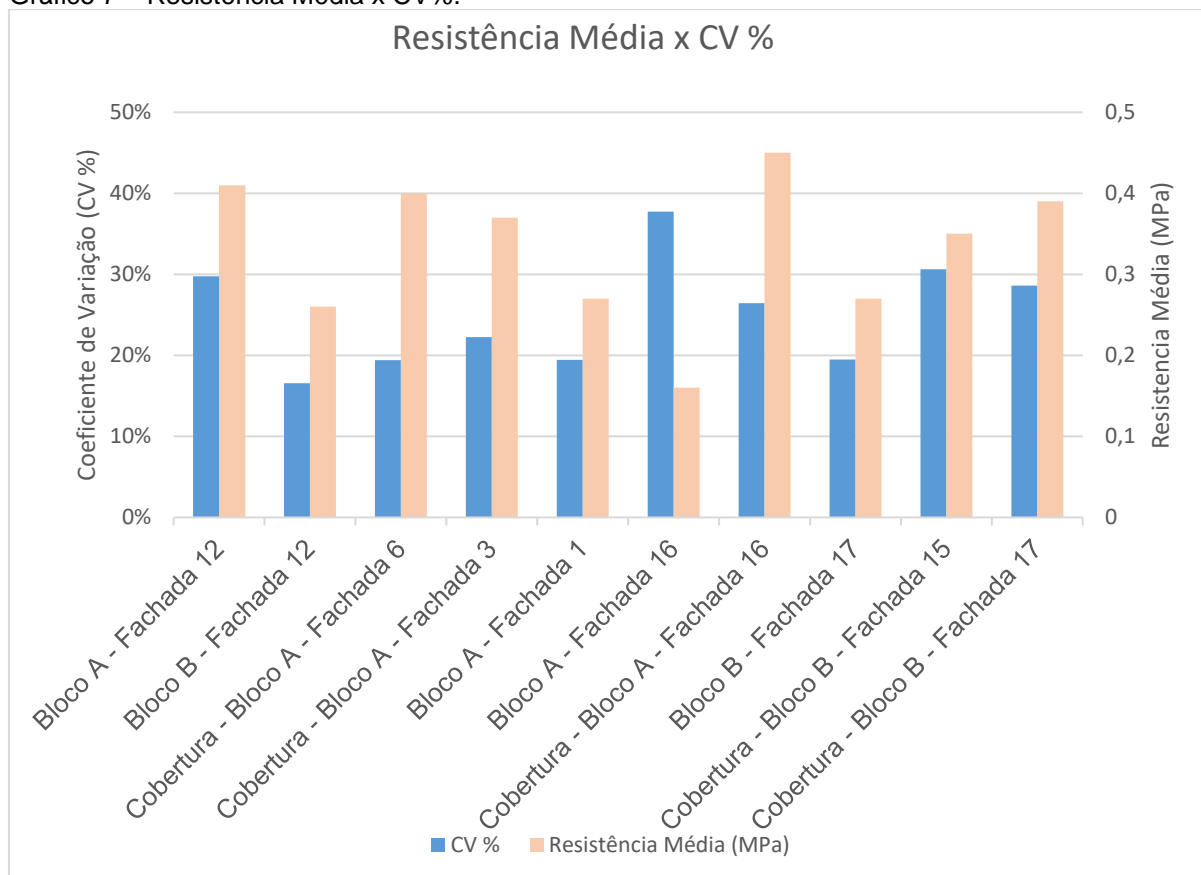
Gráfico 7 – Resistência Média x CV%.

Quanto menor o CV, menor a dispersão encontrada. É muito importante que os coeficientes de variações sejam os mais baixos possíveis, pois as manifestações patológicas não ocorrem na média e sim nos valores extremos (mais baixos). Um aspecto que influencia bastante a variabilidade dos resultados é o tipo de aplicação da argamassa de revestimento; um decréscimo do CV geralmente é observado quando se troca a aplicação manual pela aplicação mecanizada (CARASEK, 2012).

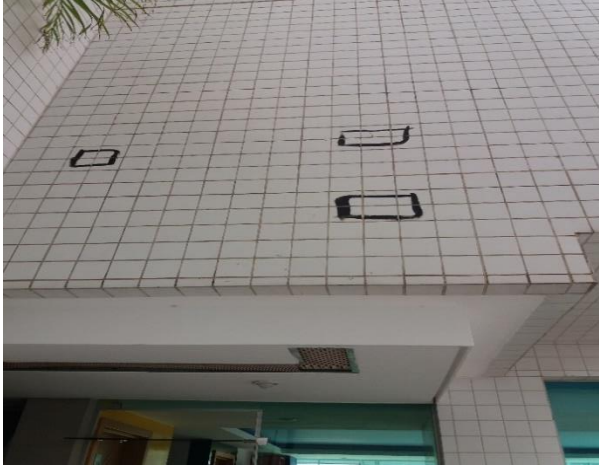
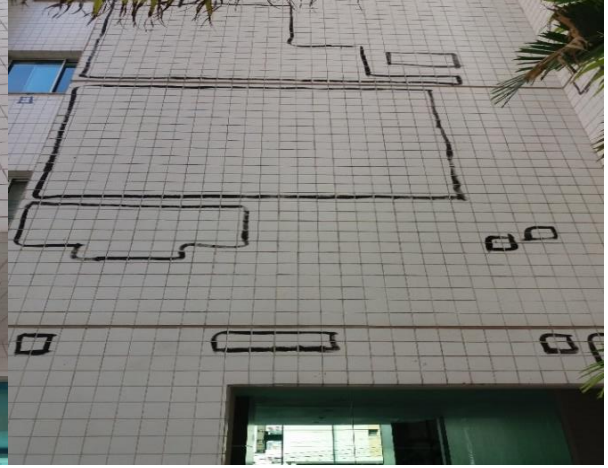
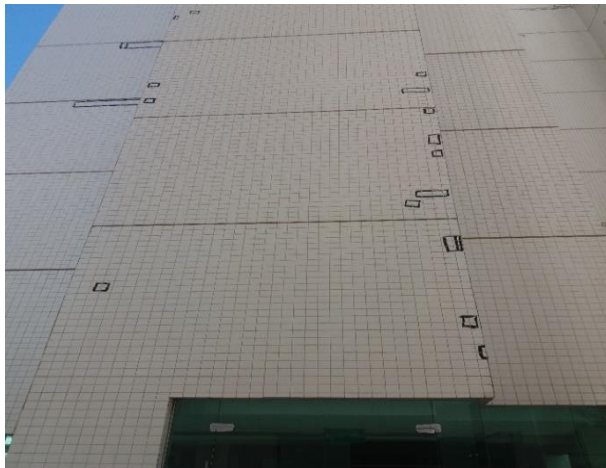
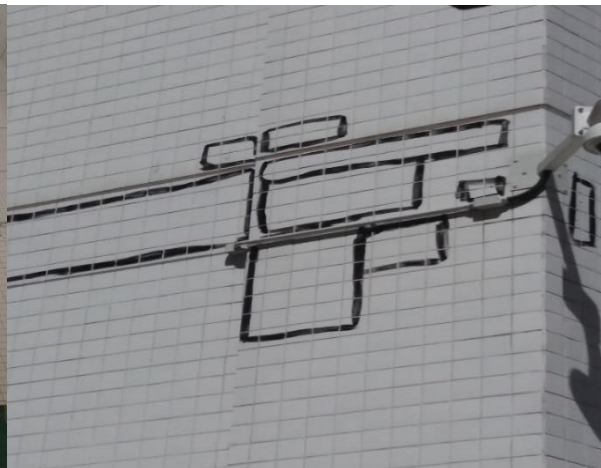
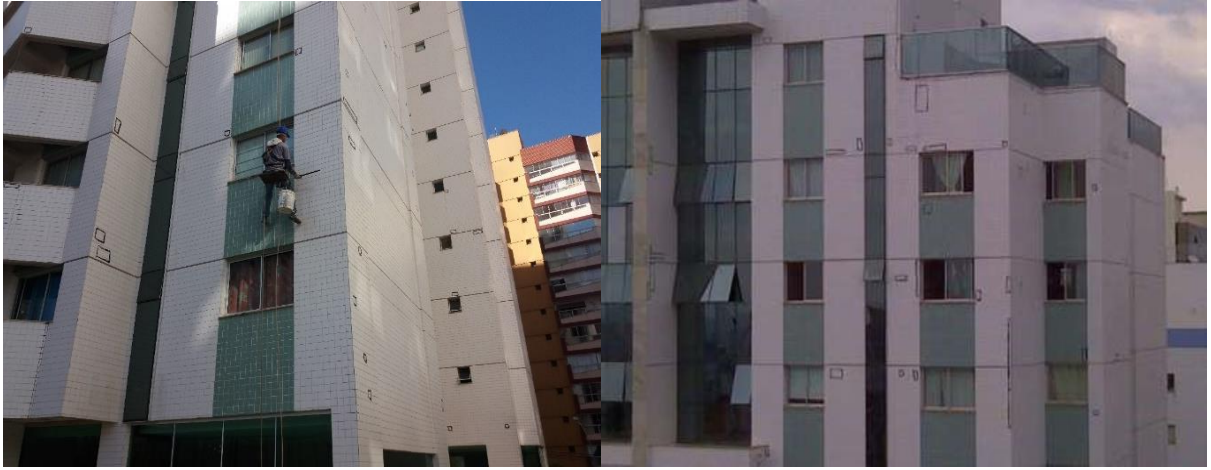
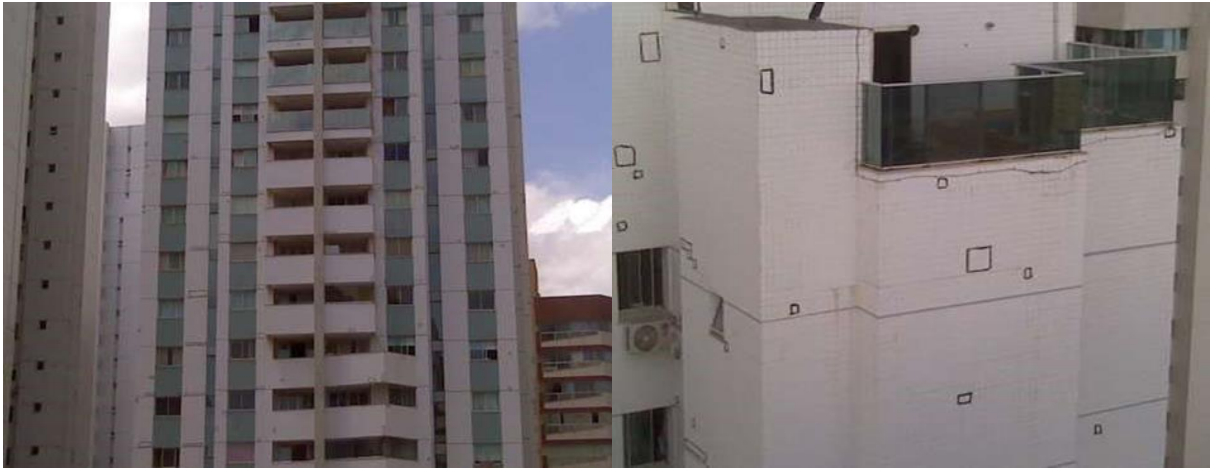
APÊNDICE A - Fotos do teste de percussão

Em todas as fachadas foram detectadas manifestações patológicas, entre elas foram encontras descolamentos das placas cerâmicas trincas e deterioração das juntas de assentamento e movimentação.
