**ELABORAÇÃO DE UM MANUAL REFERENTE A TIPOLOGIA DAS  
FISSURAS EM ALVENARIAS COMO FERRAMENTA PARA AUXILIAR  
NO DIAGNÓSTICO DAS MANIFESTAÇÕES PATOLÓGICAS DE  
EDIFICAÇÕES COM VALIDAÇÃO POR MEIO DE ESTUDO DE CASO**

Trabalho de Curso apresentado como um dos requisitos para a conclusão do curso de Engenharia Civil do UniCEUB - Centro Universitário de Brasília.

## 5.2 Apresentação e Análise dos Resultados

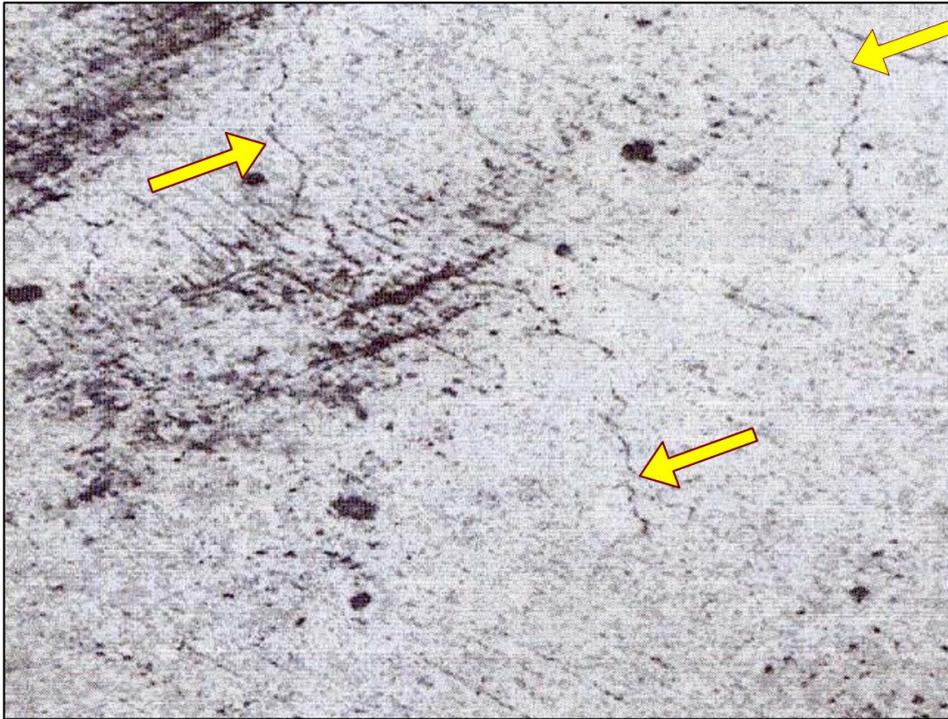
Figura 32 - Fissura decorrente a retração plástica em laje de concreto

A retração pode ser classificada como: retração plástica (Figura 32), quando o elemento sendo composto por cimento não corrobora com as ações de cargas externas e acaba gerando a perda de água na mistura em estado plástico, retração hidráulica, que é a perda de água simplesmente pela secagem, retração por carbonatação, ocorre devido a carbonatação da cal nas argamassas, retração química, que é a reação química de hidratação do cimento, e retração térmica (Figura 33) que seria o resfriamento brusco de elementos de concreto logo após sua cura (MAGALHÃES, 2004).

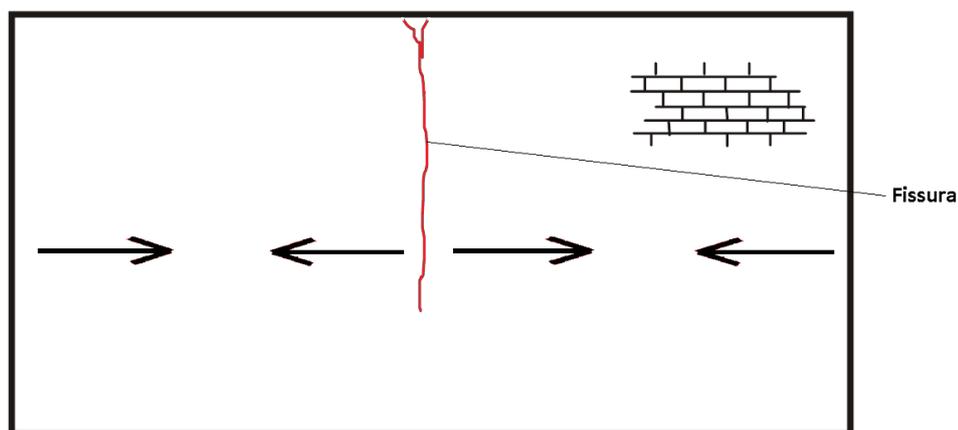
Figura 34 - Fissura vertical em muro de alvenaria, causada por retração

A fissura vertical, causada pela retração, é uma fissura que possui uma maior espessura no topo da alvenaria e vai diminuindo ao longo do seu comprimento até a base mais rígida. A Figura 34 mostra a configuração desse modelo de fissura causada pela retração de blocos de alvenaria, mais especificadamente blocos de concreto (VALLE, 2008).

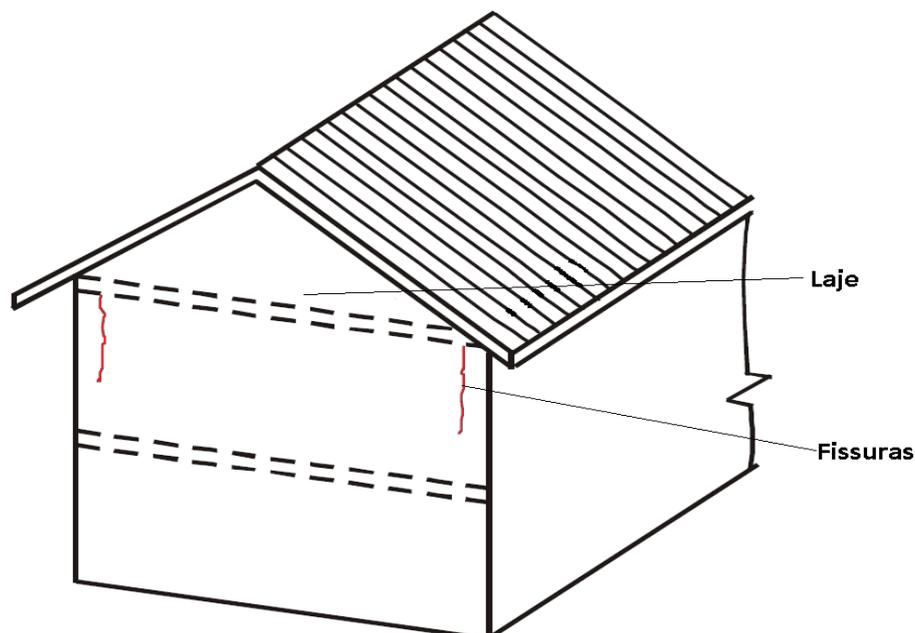
Figura 35 - Fissura vertical nas extremidades da alvenaria, causada por retração

Como as fissuras podem ser causadas também pela retração de elementos de concreto armado como a laje, seus componentes, aqueles que estão diretamente ligados à laje, podem sofrer variações distintas e não ocorrer o acompanhamento da sua retração. Isso corrobora para o surgimento de fissuras nas junções desses elementos como, lajes e vigas, vigas e alvenaria ou laje e alvenaria estrutural, que costuma acontecer nos últimos pavimentos de

uma edificação e depende diretamente das cargas geradas no interior dos elementos, como mostra a Figura 35. (MAGALHÃES, 2004).

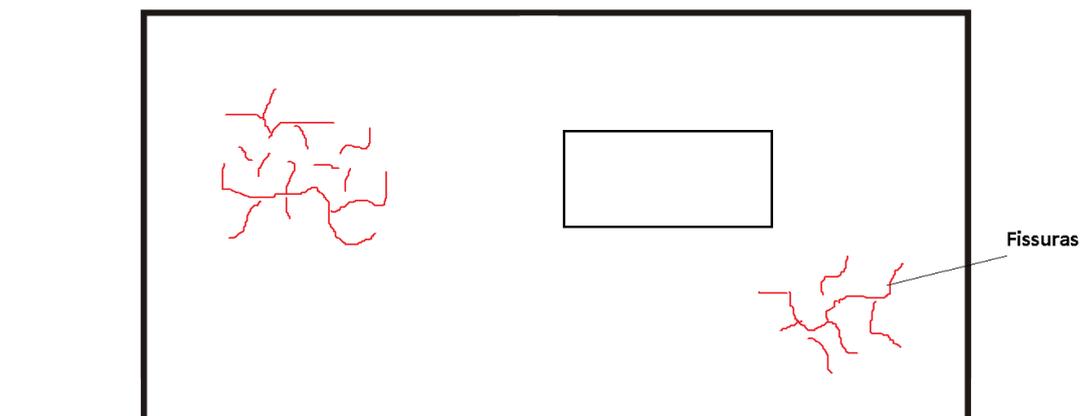
Figura 36 - Fissura pé de galinha ocorre devido a retração do revestimento

As fissuras podem surgir somente no revestimento. Isso ocorre devido à falta de cuidado por parte do executor do revestimento, que pode não seguir os critérios de cura para o revestimento fazendo com que ocorra a retração e o revestimento não adquira a resistência desejada. Essa fissura também pode ocorrer devido ao desempenho excessivo do revestimento. Esse tipo de fissura é conhecido vulgarmente como pé de galinha (Figura 36) (DUARTE, 1998).

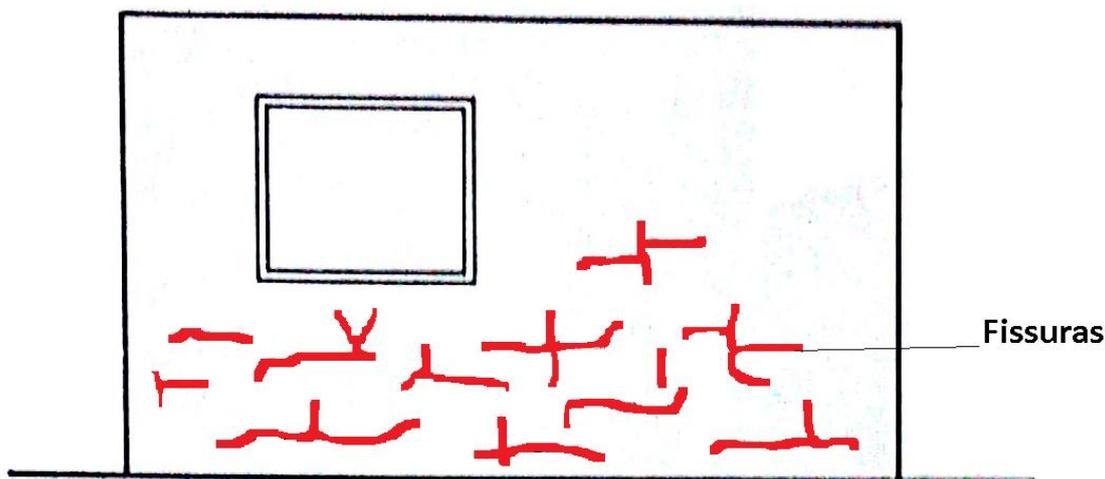
Figura 37 - Fissura causada por ataque de sulfatos

Esse tipo de fissura gerada pela expansão acaba gerando também a corrosão do aço dos elementos estruturais de uma edificação. Isso ocorre porque depois da expansão do material o aço fica exposto aos agentes agressivos externos. A fissura gerada por ataque de sulfatos (Figura 37) é semelhante as fissuras geradas por retração, por esse motivo que sempre deve haver um estudo adequado da fissura para saber a causa correta e propor a solução ideal (THOMAZ, 1989).

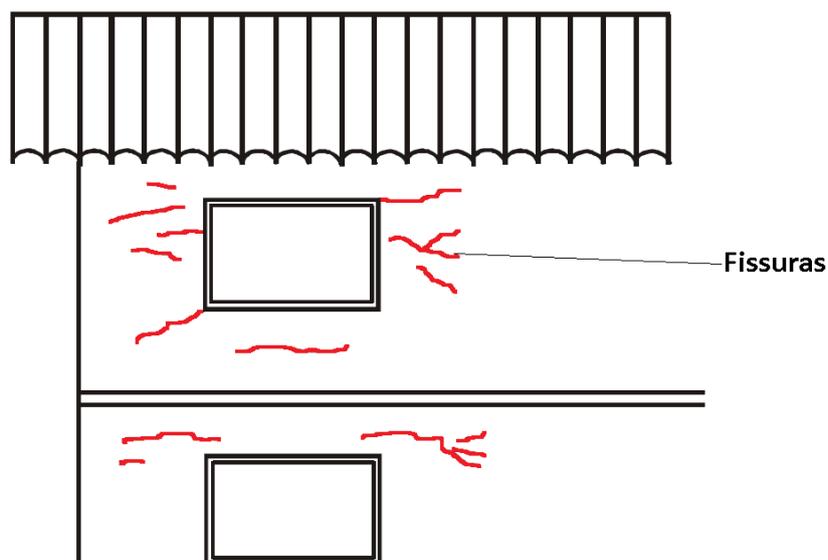
Figura 38 - Fissura causada por hidratação retardada de cales

Costuma acontecer mais em revestimento onde gera além das fissuras os destacamentos de revestimentos e desagregações e causa expansão da argamassa (Figura 38).

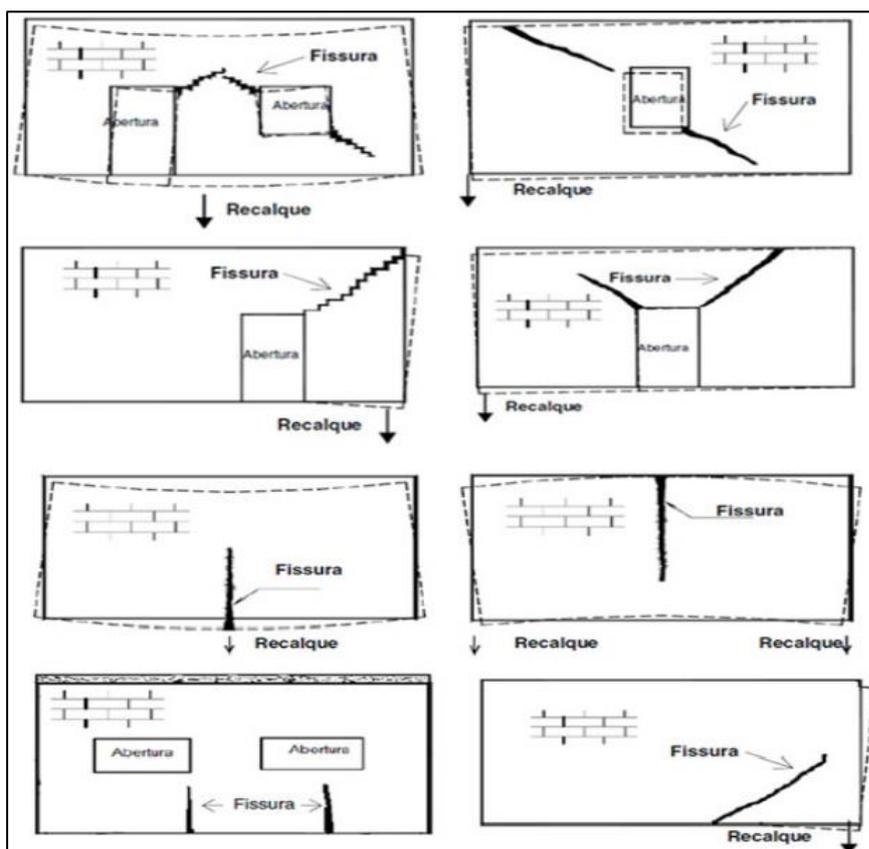
Figura 39 - Fissuras causada por movimentações diferenciais

As fissuras nas alvenarias ocorrem devido a movimentações diferenciais nas fundações (Figura 39) que acabam gerando cargas diferenciadas nos elementos da alvenaria que por sua vez geram fissuras. Toda estrutura possui um período de tempo necessário para se estabilizar no solo, que caso não seja adequado para construção e não ter se realizado o estudo prévio de suas características ocorre a fissuração por recalque. Essas fissuras podem até inviabilizar o uso da edificação devido a insegurança e riscos, isso irá depender de sua espessura, comprimento e causa (THOMAZ, 1989).

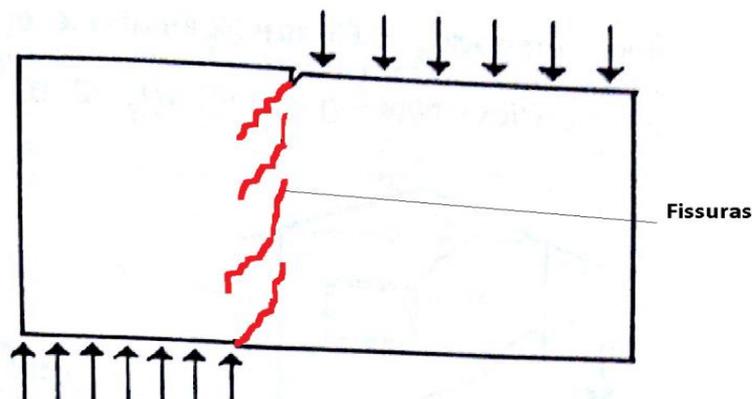
Figura 40 - Fissuras causada por carregamentos desbalanceados

As causas das fissuras por recalque podem ser: carregamentos desbalanceados (Figura 40), carga de trabalho superior à carga admissível do solo, apoio em solo não adequado para o tipo de fundação, falta de homogeneidade do solo (Figura 41), rebaixamento do lençol freático (Figura 42) e a influência de edificações vizinhas (Figura 43).

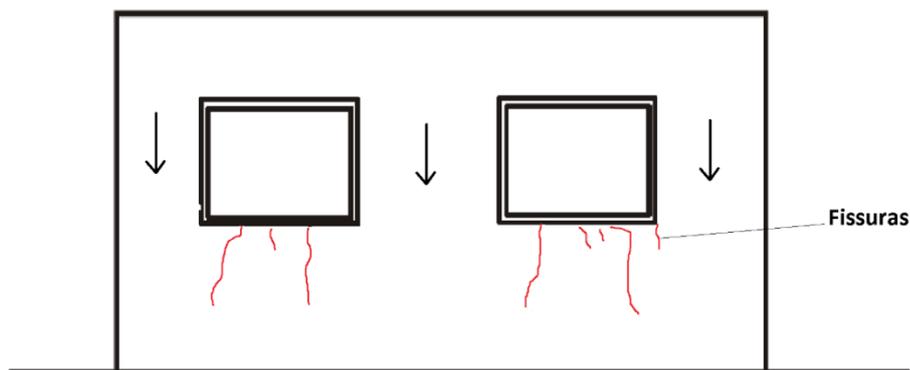
Figura 44 - Fissuras em peitoris causada por flexão negativa

Alvenarias com aberturas transmitem cargas de compressão diferenciadas ao solo, isso porque ocorre nos peitoris a flexão negativa, como mostra a Figura 44 (Zanzarini, 2016).

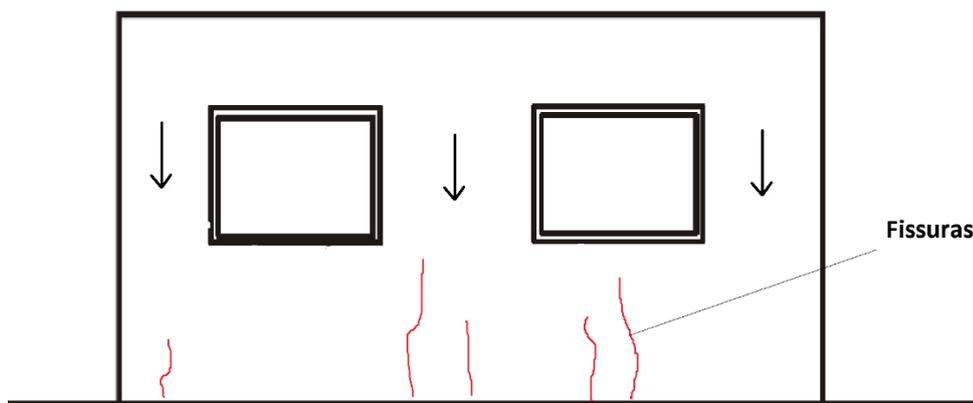
Figura 45 - Fissuras causada por recalque da base

A Figura 45 mostra a configuração de uma fissura, devido ao recalque da base ou mal dimensionamento do elemento estrutural, gerada por distorção angular (Zanzarini, 2016).

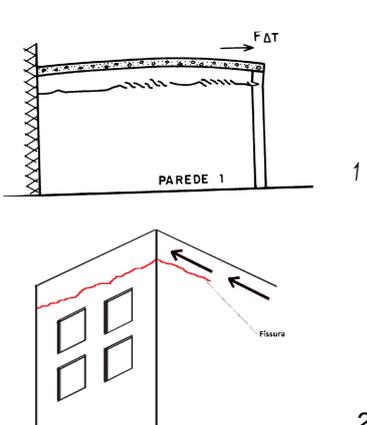
1.0	MOVIMENTAÇÃO TÉRMICA	Representação Esquemática
1.1	Fissura horizontal causada por variação térmica das lajes

As fissuras originadas pela movimentação da laje são mais frequentes em alvenarias portantes. Neste caso, podem ser originadas pela ausência de junta deslizante (junta existente no apoio entre a laje e a alvenaria estrutural), ou da cinta de respaldo (ou cinta de amarração), utilizada para permitir que os elementos trabalhem em conjunto com maior solidez.

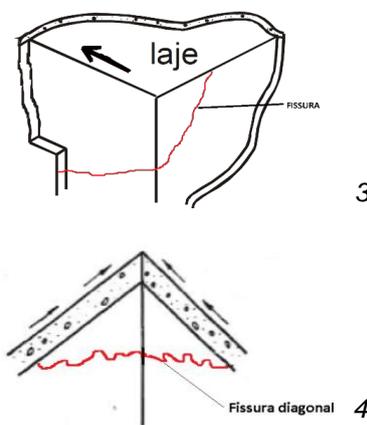
<p>1</p> <p>2</p>
1.2	Fissura diagonal causada por variação térmica da laje de cobertura

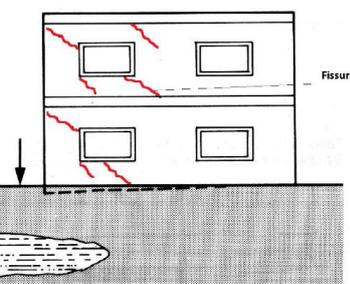
B	Fissura causada pela falta de homogeneidade do solo
