**Centro Universitário de Brasília - UniCEUB**  
**Faculdade de Tecnologia e Ciências Sociais**  
**Aplicadas – FATECS**  
**Curso: Engenharia Civil**

**AVALIAÇÃO DE QUALIDADE DA SUPERFÍCIE DO PAVIMENTO EM TRECHO DA**  
**DF – 002 SEGUNDO CRITÉRIO DNIT006/2003**

Brasília – DF  
2019

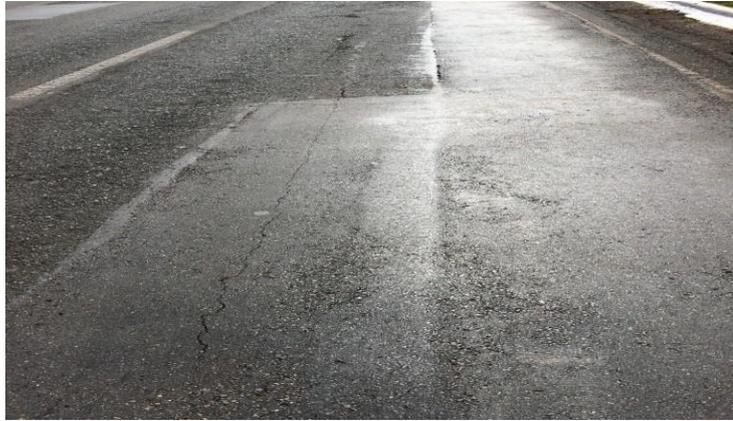
**Figura 28** – Manifestações patológicas visualizadas na 1ª estação

ESTAÇÃO	MANIFESTAÇÕES PATOLÓGICAS	IMAGENS – APÊNDICE A
1	Primeira estação: trinca isolada longitudinal longa (TLL), desgaste (D), remendo profundo (RP) e remendo superficial (RS).	Figuras 28 e 29
2	Segunda estação: trinca isolada transversal longa (TTL) e desgaste (D).	Figuras 30 e 31
3	Terceira estação: trinca interligada tipo jacaré com erosão (JE), exsudação (EX) e desgaste (D).	Figura 32
4	Quarta estação: trinca interligada tipo jacaré com erosão (JE) e desgaste (D).	Figuras 33 e 34
5	Quinta estação: trinca interligada tipo jacaré com erosão (JE) e remendo profundo (RP).	Figura 35
6	Sexta estação: remendo superficial (RS), trinca longitudinal curta (TLC), trinca longitudinal longa (TLL) e desgaste (D).	Figura 36
7	Sétima estação: remendo profundo (RP), trinca interligada tipo jacaré sem erosão (J), trinca longitudinal curta (TLC) e desgaste (D).	Figuras 37, 38
8	Oitava estação: remendo profundo (RP), trinca longitudinal longa (TLL), fissura (FI) e desgaste (D).	Figuras 39 e 40

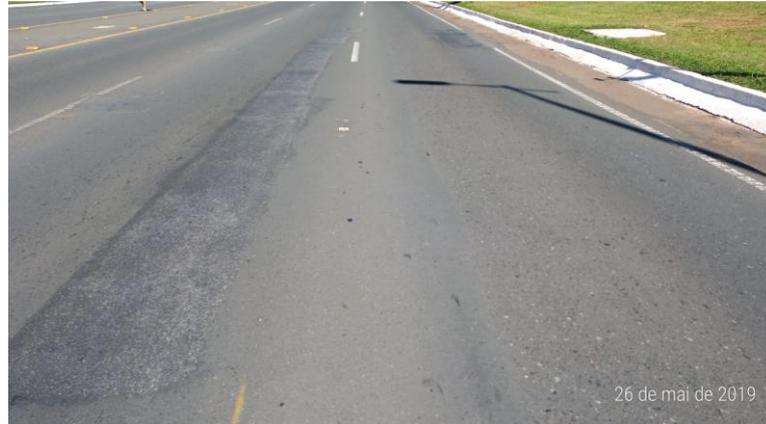
**Figura 55 - Ocorrências visualizadas na 22ª estação**

20	Vigésima estação: apenas a presença de desgaste (D).	Figura 53
21	Vigésima primeira estação: trinca isolada longitudinal curta (TLC) e desgaste (D).	Figura 54
22	Vigésima segunda estação: remendo profundo (RP).	Figura 55
23	Vigésima terceira estação: trinca interligada tipo jacaré com erosão (JE).	Figura 56
24	Vigésima quarta estação: remendo profundo (RP) e desgaste (D).	Figura 57
25	Vigésima quinta estação: apenas a presença de desgaste (D).	Figura 58
26	Vigésima sexta estação: remendo superficial e desgaste (D).	Figura 59
27	Vigésima sétima estação: trinca interligada tipo jacaré (J), remendo profundo (RP) e desgaste (D)_	Figura 60
28	Vigésima oitava estação: remendo superficial (RS).	Figura 61
29	Vigésima nona estação: remendo superficial (RS).	Figura 62
30	Trigésima estação: remendo profundo (RP) e desgaste (D).	Figura 63
31	Trigésima primeira estação: trinca isolada longitudinal curta (TLC), trinca interligada tipo jacaré sem erosão (J) e desgaste (D).	Figura 64

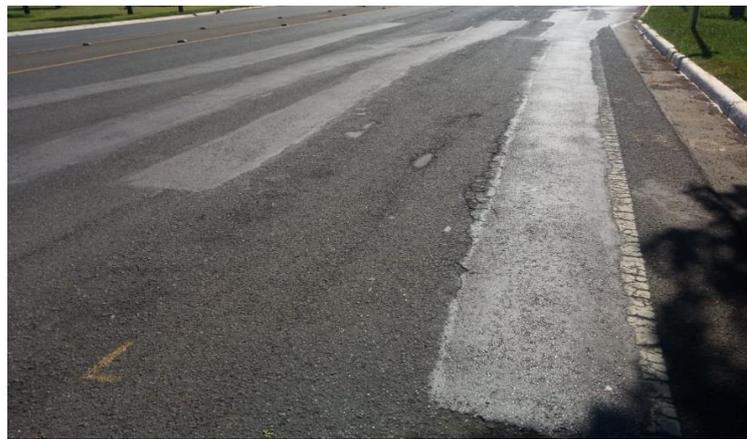
**Figura 74 - Manifestações patológicas visualizadas na 41ª estação**

35	Trigésima quinta estação: remendo superficial (RS).	Figura 68
36	Trigésima sexta estação: remendo profundo (RP), trinca interligada tipo jacaré sem erosão (J) e desgaste (D)	Figura 69
37	Trigésima sétima estação: remendo profundo (RP) e desgaste (D).	Figura 70
38	Trigésima oitava estação: remendo profundo (RP) e desgaste (D).	Figura 71
39	Trigésima nona estação: apresentou apenas a presença de desgaste (D).	Figura 72
40	Quadragésima estação: trinca interligada tipo jacaré com erosão (JE), afundamento de consolidação local e desgaste (D)	Figura 73
41	Quadragésima primeira estação: remendo profundo (RP) e desgaste (D).	Figura 74
42	Quadragésima segunda estação: apresentou apenas a presença de desgaste (D).	Figura 75
43	Quadragésima terceira estação: trinca isolada transversal curta (TTC) e desgaste (D).	Figuras 76 e 77
44	Quadragésima quarta estação: remendo superficial (RS).	Figura 78
45	Quadragésima quinta estação: trinca isolada transversal longa (TTL).	Figura 79

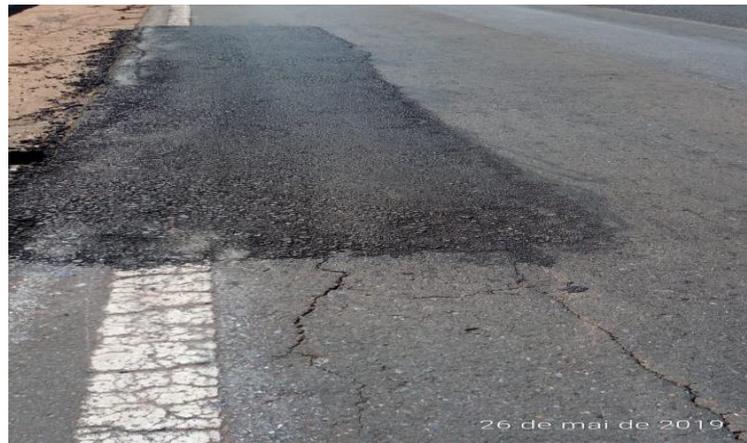
**Figura 80 – Ocorrências fotografadas na 46ª estação**

46	Quadragésima sexta estação: trinca isolada longitudinal curta (TLC), remendo profundo (RP) e desgaste (D)	Figura 80
47	Quadragésima sétima: remendo superficial (RS), remendo profundo (RP) e trinca longitudinal curta (TLC).	Figura 81
48	Quadragésima oitava: apresentou apenas a presença de desgaste (D).	Figura 82
49	Quadragésima nona estação: não apresentou ocorrências.	Figura 83
50	Quinquagésima estação: remendo superficial (RS).	Figura 84
51	Quinquagésima primeira estação: remendo superficial (RS) e desgaste (D)	Figura 85
52	Quinquagésima segunda estação: trinca isolada longitudinal curta (TLC) e remendo superficial (RS).	Figura 86
53	Quinquagésima terceira estação: apresentou apenas desgaste (D)	Figura 87
54	Quinquagésima quarta estação: apresentou apenas desgaste (D)	Figura 88
55	Quinquagésima quinta estação: remendo superficial (RS) e desgaste (D)	Figura 89
56	Quinquagésima sexta estação: remendo superficial e desgaste (D)	Figura 90

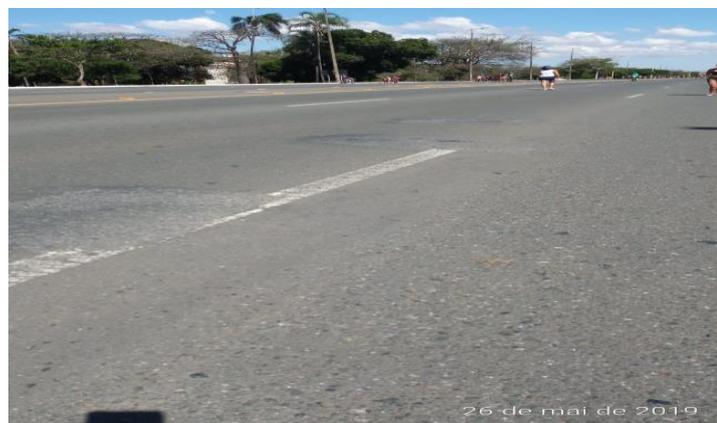
**Figura 91 -** Manifestações patológicas visualizadas na 57ª estação

57	Quinquagésima sétima estação: remendo superficial e desgaste (D).	Figura 91

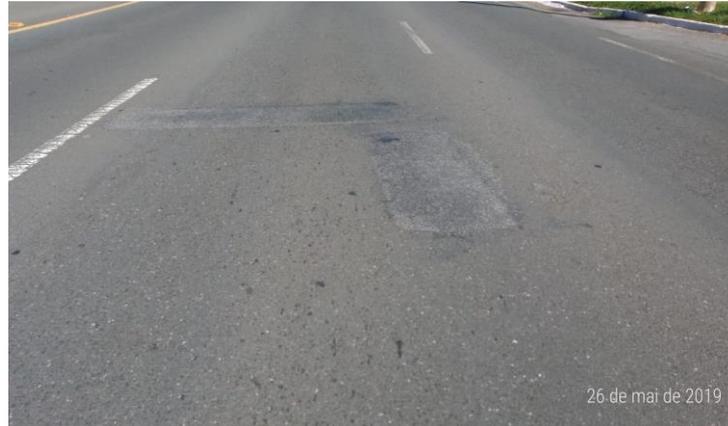
**Figura 92 -** Manifestações patológicas fotografadas na 58ª estação

58	Quinquagésima oitava estação: trinca transversal curta (TTC) e remendo superficial (RS).	Figura 92
59	Quinquagésima nona estação: não apresentou ocorrências.	Figura 93
60	Sexagésima estação: trinca transversal curta (TTC) e desgaste (D).	Figura 94
61	Sexagésima primeira estação: não apresentou ocorrências.	Figura 95
62	Sexagésima segunda estação: não apresentou ocorrências.	Figura 96
63	Sexagésima terceira estação: não apresentou ocorrências.	Figura 97
64	Sexagésima quarta estação: remendo profundo (RP).	Figura 98
65	Sexagésima quinta estação: remendo superficial (RS), trinca isolada transversal curta (TTC)	Figura 99
66	Sexagésima sexta estação: trinca longitudinal curta (TLC).	Figura 100
67	Sexagésima sétima estação: trinca transversal curta (TTC) e desgaste (D).	Figura 101
68	Sexagésima oitava estação: trinca longitudinal curta (TLC), trinca interligada tipo jacaré sem erosão (J).	Figura 102
69	Sexagésima nona estação: trinca interligada tipo jacaré com erosão (JE), exsudação (EX) e desgaste (D).	Figura 103

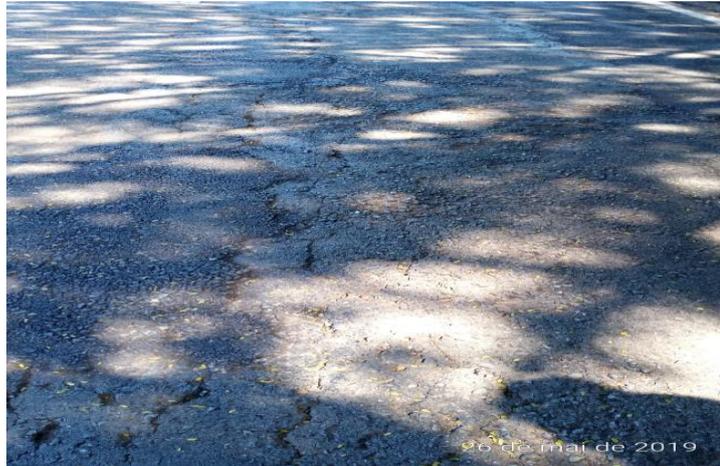
**Figura 104 - Ocorrências visualizadas na 70ª estação**

70	Septuagésima estação: trinca interligada tipo jacaré com erosão (JE), remendo profundo (RP) e desgaste (D).	Figura 104
71	Septuagésima primeira estação: trinca longitudinal longa (TLL).	Figura 105
72	Septuagésima segunda estação: trinca isolada transversal curta (TTC) e desgaste (D)	Figura 106
73	Septuagésima terceira estação: apresentou apenas desgaste (D).	Figura 107
74	Septuagésima quarta estação: não apresentou ocorrências.	Figura 108
75	Septuagésima quinta estação: trinca interligada tipo jacaré com erosão (JE)	Figura 109
76	Septuagésima sexta estação: trinca interligada tipo jacaré com erosão (JE) e desgaste (D)	Figura 110
77	Septuagésima sétima estação: trinca isolada transversal curta (TTC) e desgaste (D)	Figura 111
78	Septuagésima oitava estação: apresentou apenas desgaste (D)	Figura 112
79	Septuagésima nona estação: trinca interligada tipo jacaré com erosão (JE) e desgaste (D)	Figura 113

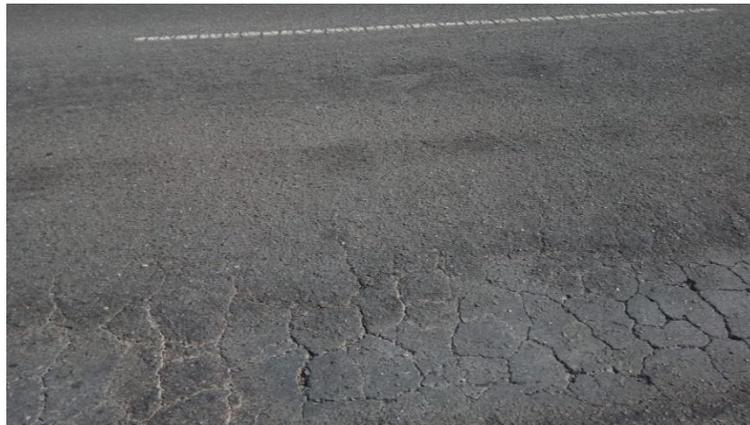
**Figura 114 - Ocorrências visualizadas na 80ª estação**

80	Octogésima estação: apresentou apenas desgaste (D)	Figura 114
81	Octogésima primeira estação: trinca isolada transversal curta (TTC) e desgaste (D).	Figura 115

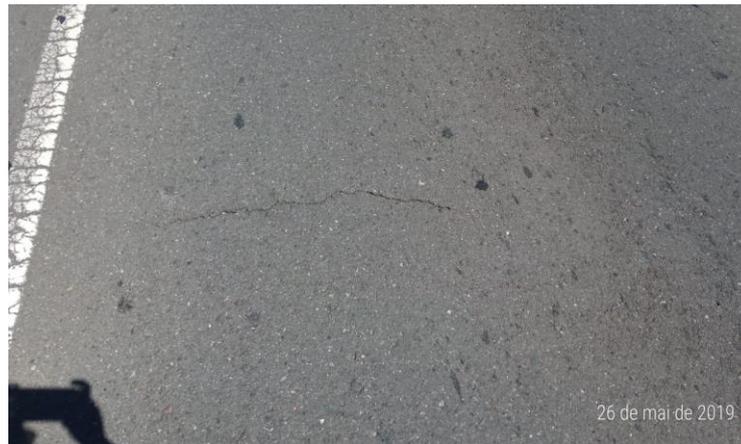
**Figura 116** - Manifestações patológicas observadas na 82ª estação

82	Octogésima segunda estação: remendo superficial (RS).	Figura 116
83	Octogésima terceira estação: não apresentou ocorrências.	Figura 117
84	Octogésima quarta estação: trinca isolada longitudinal curta (TLC).	Figura 118
85	Octogésima quinta estação: remendo superficial (RS)	Figura 119
86	Octogésima sexta estação: remendo superficial (RS)	Figura 120
87	Octogésima sétima estação: trina interligada tipo jacaré sem erosão (J) e desgaste (D)	Figura 121
88	Octogésima oitava estação: apresentou apenas desgaste (D)	Figura 122
89	Octogésima nona estação: trinca longitudinal longa (TLL).	Figura 123
90	Nonagésima estação: trinca isolada longitudinal curta (TLC).	Figura 124
91	Nonagésima primeira estação: trinca interligada tipo jacaré com erosão (JE) e desgaste (D)	Figura 125
92	Nonagésima segunda estação: apresentou apenas desgaste (D)	Figura 126
93	Nonagésima terceira estação: :apresentou apenas desgaste (D)	Figura 127

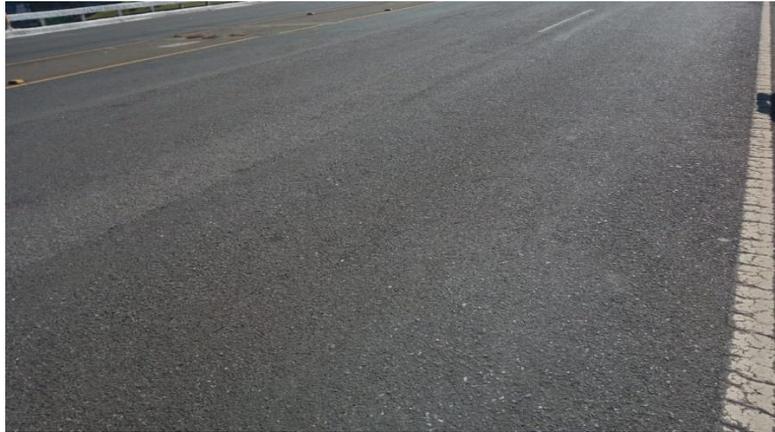
**Figura 128 - Manifestações patológicas encontradas na 94ª estação**

94	Nonagésima quarta estação: trinca interligada tipo jacaré sem erosão (J) e desgaste (D).	Figura 128
95	Nonagésima quinta estação: trinca isolada longitudinal longa (TLL).	Figura 129
96	Nonagésima sexta estação: remendo superficial (RS) e desgaste (D)	Figura 130
97	Nonagésima sétima estação: trinca interligada tipo jacaré sem erosão (J) e desgaste (D)	Figura 131
98	Nonagésima oitava estação: trinca isolada longitudinal curta (TLC) e desgaste (D)	Figura 132
99	Nonagésima nona estação: trinca interliga tipo jacaré com erosão (JE) e desgaste (D).	Figura 133
100	Centésima estação: trinca interligada tipo jacaré com erosão (JE) e desgaste (D)	Figura 134
